**KOMITE NASIONAL KESELAMATAN TRANSPORTASI
REPUBLIK INDONESIA**

LAPORAN AKHIR

KNKT.20.01.03.01

**KECELAKAAN TUNGGAL BUS PARIWISATA PURNAMA SARI E - 7508 - W
Ds. PALASARI, KEC. CIATER, KABUPATEN SUBANG – JAWA BARAT
TANGGAL 18 JANUARI 2020**

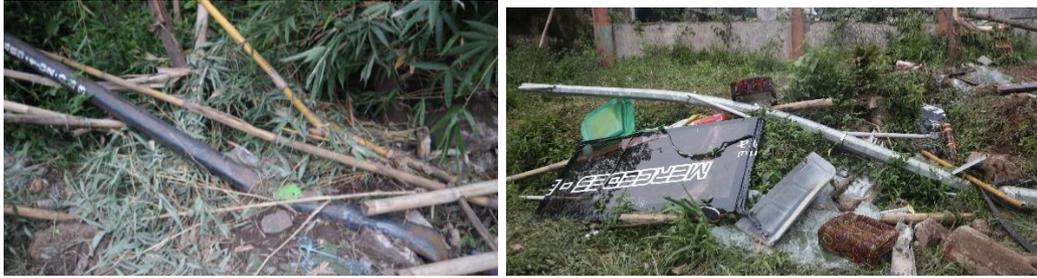
Kerusakan yang ditemukan saat investigasi di lapangan adalah tiang telepon dan lampu penerangan jalan umum (LPJU) roboh tertabrak oleh bus.

Gambar 2. Tiang Telepon dan LPJU Rusak Setelah Tertabrak Bus

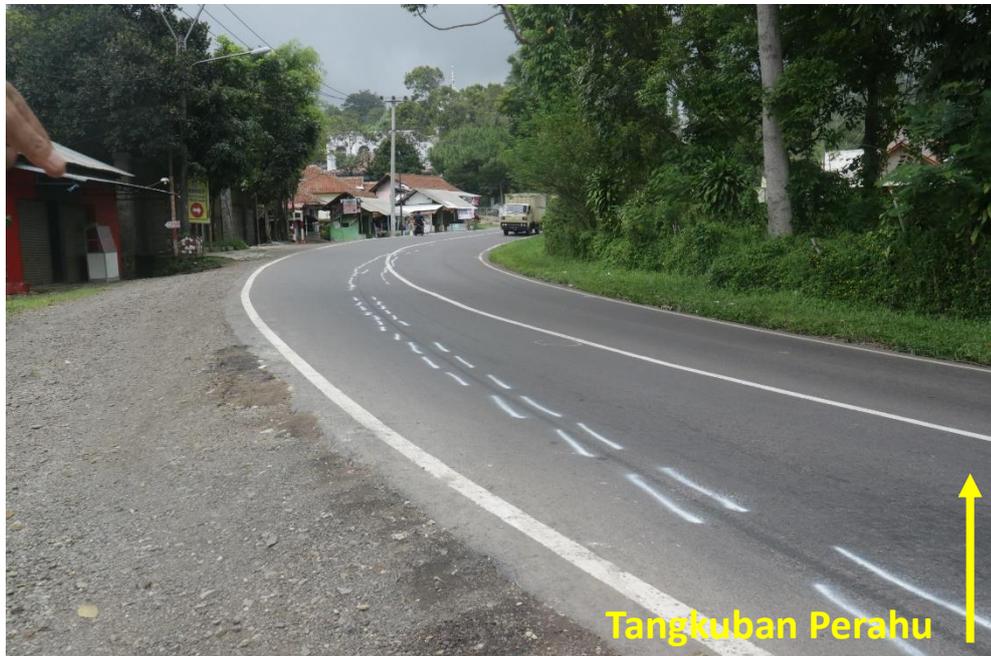
Gambar 3. Kondisi Jalan pada Lokasi Kejadian kecelakaan

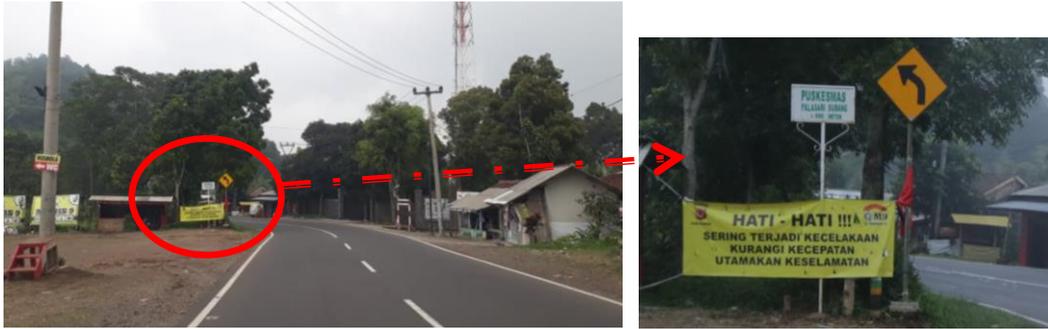
Sekitar 100 meter sebelum lokasi kejadian kecelakaan terdapat rambu chevron penunjuk tentang adanya tikungan ke kiri, selain itu juga terdapat terdapat rambu chver

Gambar 4. Perlengkapan jalan 100 meter sebelum lokasi kejadian kecelakaan

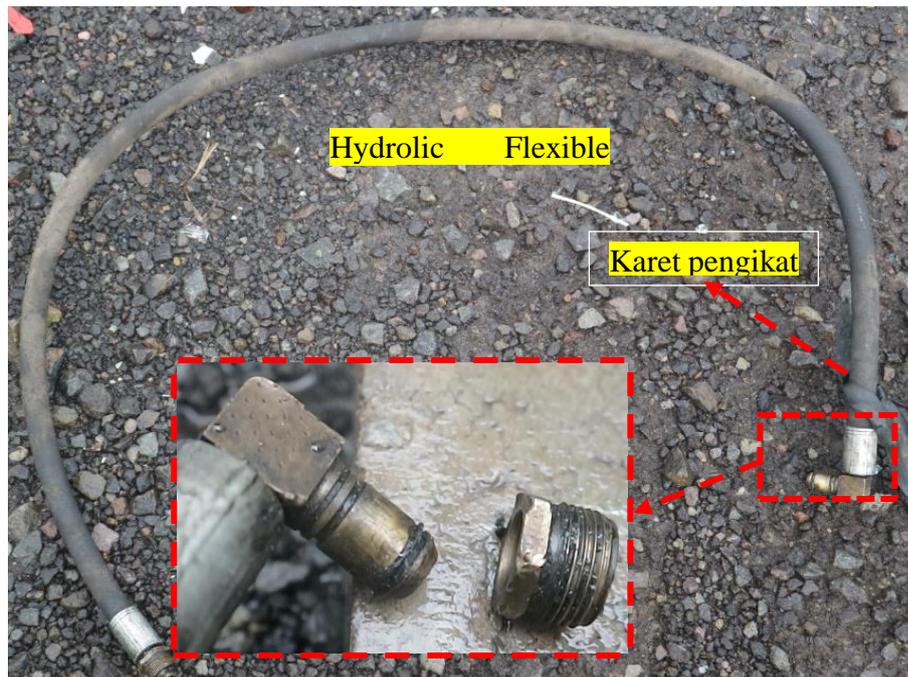
System rem tidak optimal beroperasi dikarenakan supply udara tekan dari kompresor ke air *dryer* terganggu akibat *conecting hose* aus/longgar dan diikat karet. Kondisi system rem di roda belakang, slag *adjuster* tidak bekerja optimal (tidak dilakukan *lubricating*) & kondisi *chamber* bocor sehingga "S" cam gagal mendorong sepatu rem. *Exhause brake* sebagai rem pelambat tidak bekerja karena pipa udara tekan terlepas. Kondisi system rem di roda depan slag *adjuster* tidak bekerja sehingga "S" cam gagal mendorong sepatu rem, diameter dalam tromol 413 mm sudah melebihi standar pabrik (410 mm) sehingga jarak antara kampas dengan permukaan dalam tromol 2 mm

Saat mobil bus melewati jalan turunan panjang dan curam supply udara berkurang banyak dikarenakan pemakaian service brake berulang-ulang tidak dibantu exhause brake. Waktu pengisian udara bertekanan lama akibat conecing hose aus atau longgar sehingga jumlah udara dalam tangki tidak cukup untuk menggerakkan poros "S" cam (< 8 bar). Diameter dalam tromol lebih besar dari standar pabrik maka jarak dengan kampas menjadi 2 mm akibatnya jarak perjalanan tuas slag adjuster lebih panjang dari standar pabrik dan tidak akan terjadi perlambatan di roda depan.

Gambar 6. Selang fleksible/karet sintesis udara tekan dari kompresor diganti selang fleksible hidrolik, Connecting hose menuju dryer terjadi aus/longgar & diikat karet

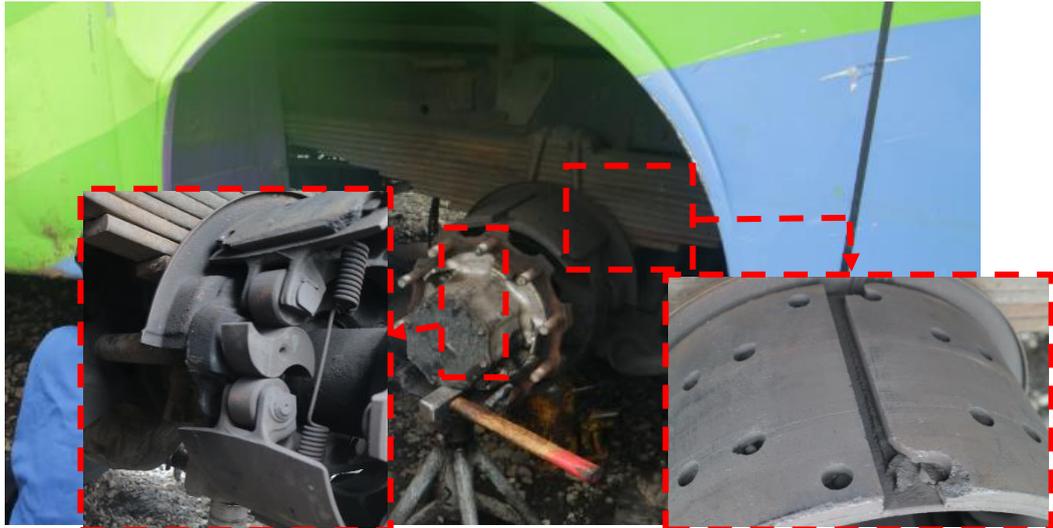
Gambar 7. Roda belakang kiri, slag adjuster tidak bekerja optimal dan "S" cam posisi mendorong, kondisi kampas rem masih tebal

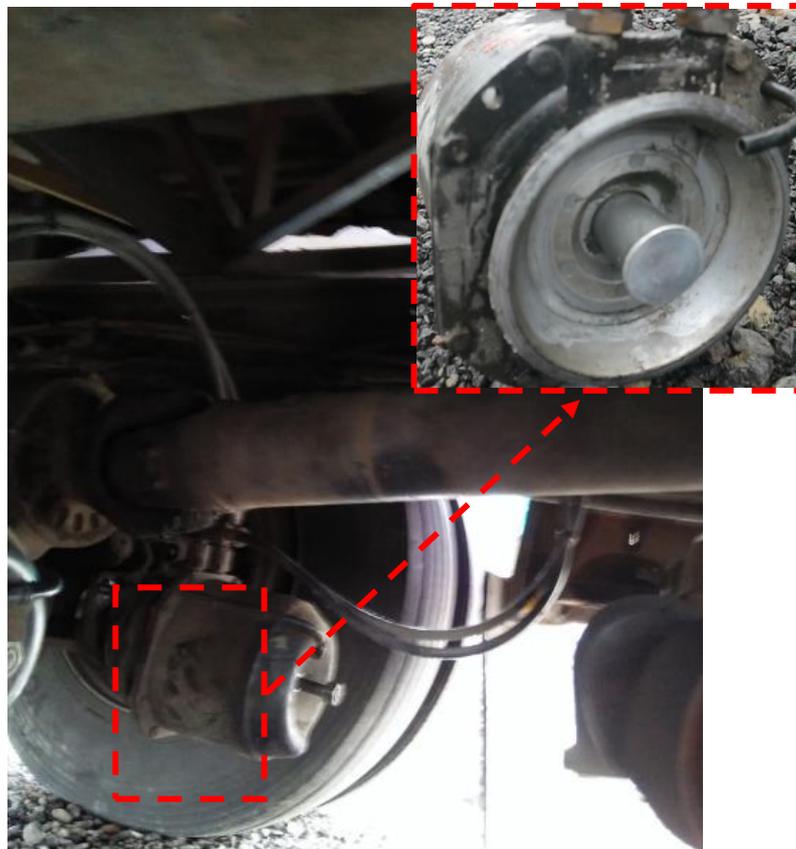
Gambar 8. Chamber roda belakang bocor

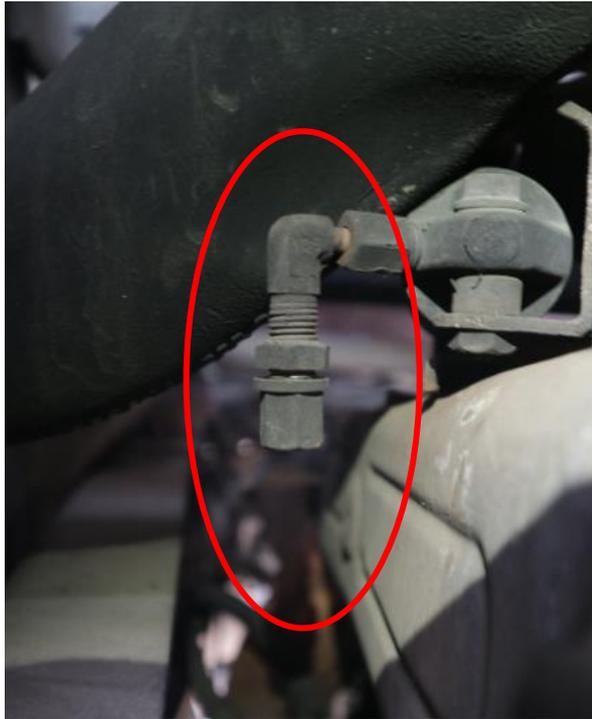
Gambar 9. Exhaust brake/rem pelambat kondisi pipa udara tekan terlepas

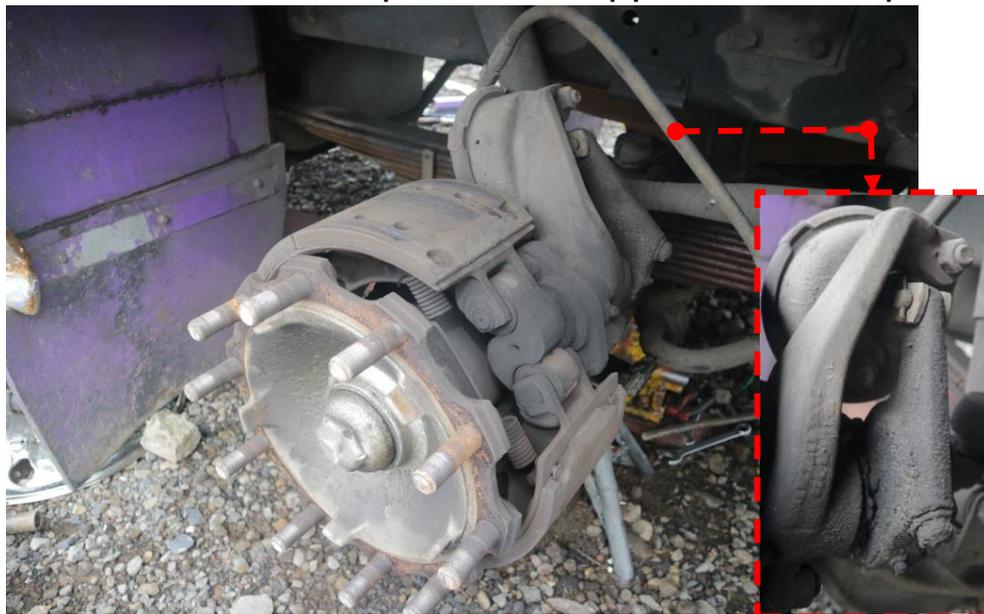
Gambar 10. Roda depan kanan, slag adjuster tidak bekerja dan "S" cam gagal.

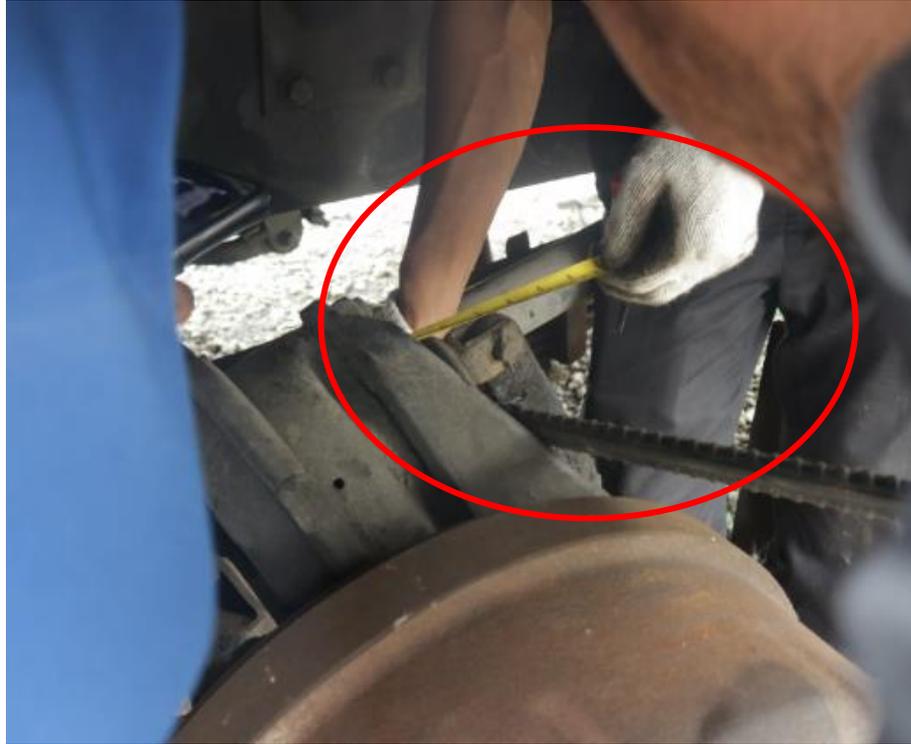
Gambar 11. Maksimal jarak perjalanan tuas slag adjuster tromol tetap bisq diputar

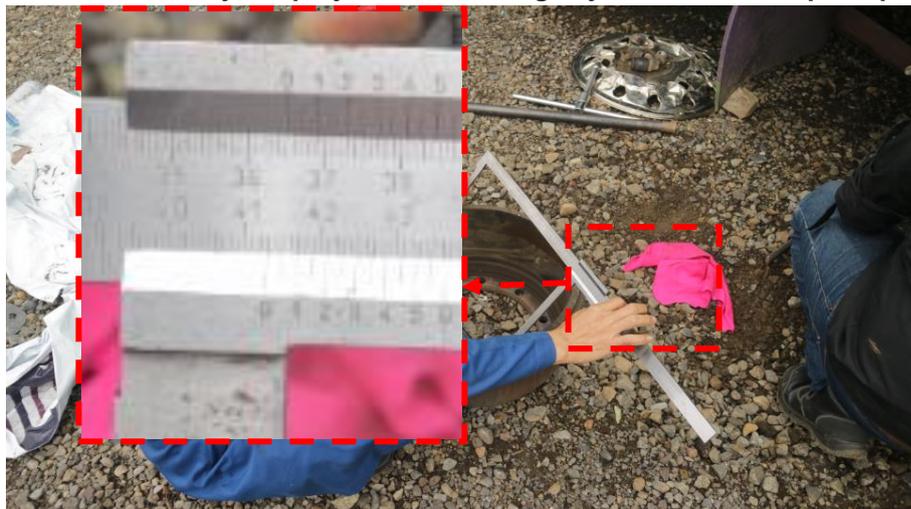
melebihi standar pabrik (min 0,7 mm) akibatnya tidak akan terjadi perlambatan di roda depan.

Gambar 12. Pengukuran diameter dalam tromol roda depan kiri = 413 mm

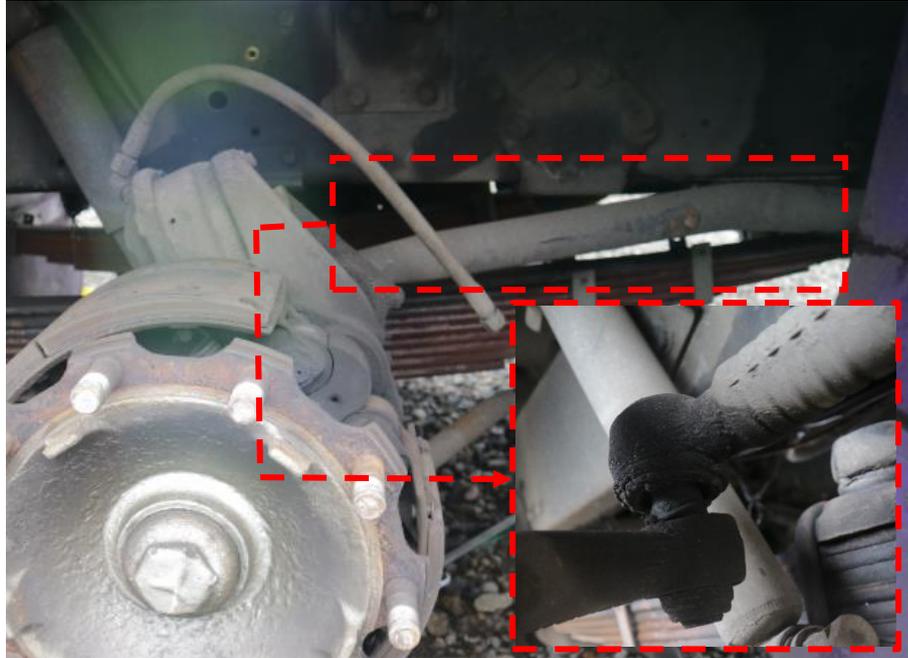
Kondisi ball joint atau tie rod end drag link aus mengakibatkan keterlambatan gerakan roda kemudi ke knucle.

Gambar 13. Ball joint drag link aus

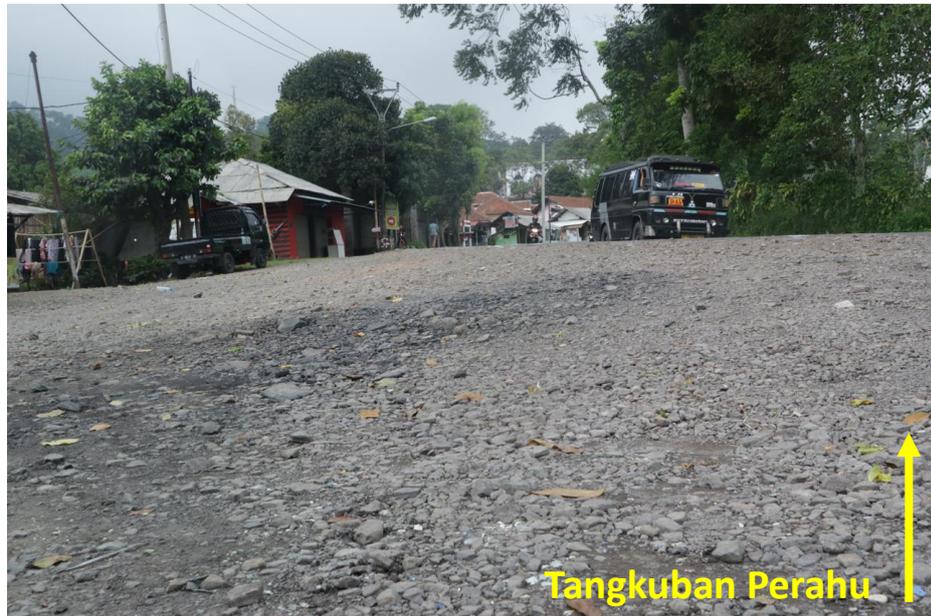
Ruas jalan raya Subang adalah Jalan provinsi dengan lebar 7 meter dengan profil jalan / alinyemen vertikal pada ruas tersebut memiliki kelandaian antara 6 - 7° dan superelevasi pada tikungan lokasi kejadian 4°, sedangkan beda ketinggian antara jalan dan bahu jalan ± 30 Cm dengan kemiringan 9,4°.

Gambar 15. Beda tinggi bahu jalan dan perkerasan jalan

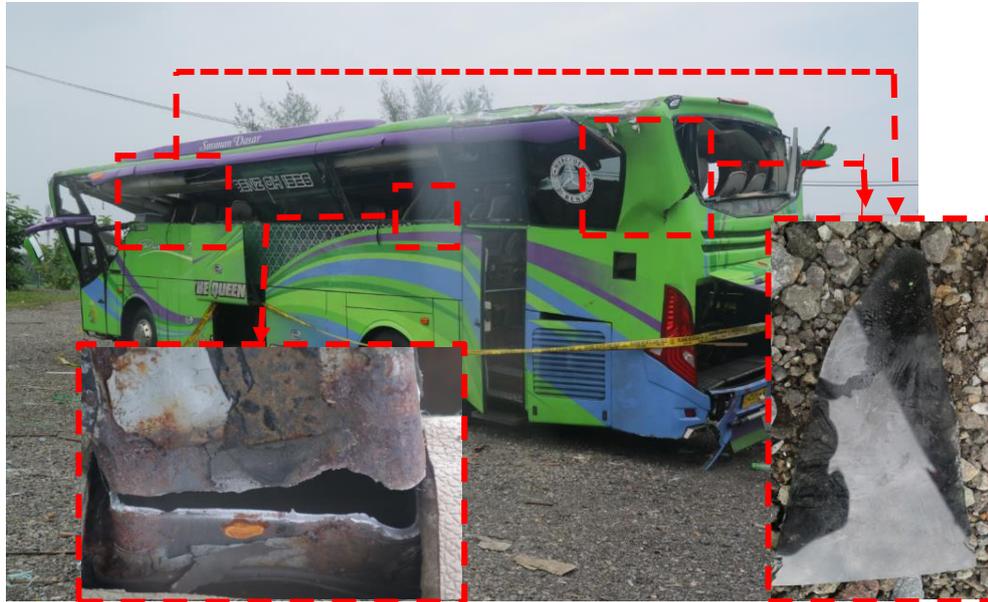
Melihat kondisi mobil bus yang mengalami deformasi cukup parah, hal ini mengindikasikan *superstructure microbus* belum mampu untuk menahan ketika mengalami benturan.

Gambar 16. Tiang-tiang patah akibat rollover, pecahan kaca bukan tempered

Penguatan *superstructure* tersebut belum ada landasan hukum yang mengharuskan kendaraan melakukan hal itu, sehingga pemerintah melalui Direktorat Jenderal Perhubungan Darat harus mulai menerapkan sejak penerbitan SK Rancang bangun.

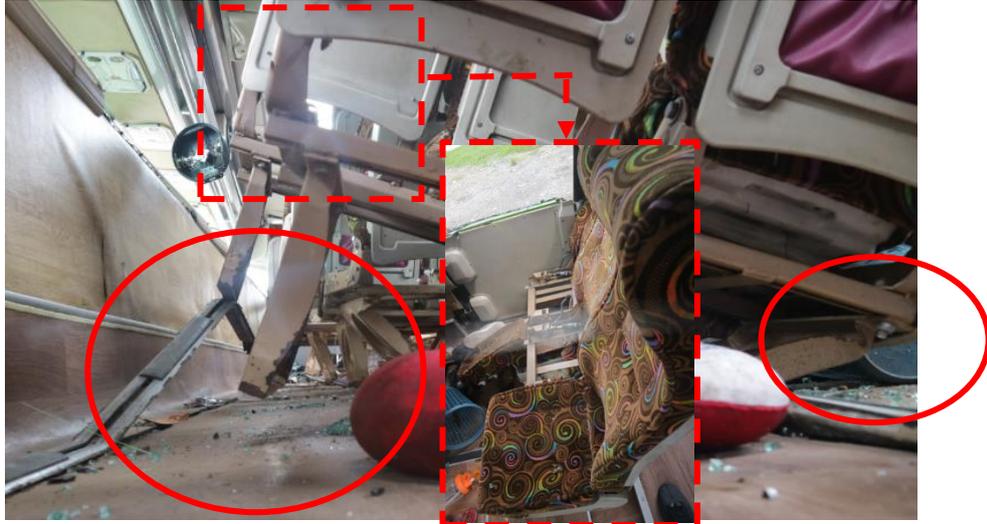
Terangkatnya landasana/dudukan kuris penumpang saat terjadi kecelakaan dapat dimungkinkan karena metode pemasangan dan pengencangan tempat duduk yang tidak tepat sehingga tempat duduk tersebut dapat dengan mudah terangkat akibat terkena guncangan yang timbul.

Gambar 17. Dudukan kursi terlepas dari lantai, kaki kursi terlipat dan tidak ada sabuk pengaman di semua kursi

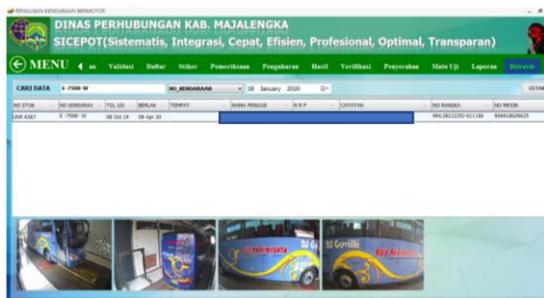
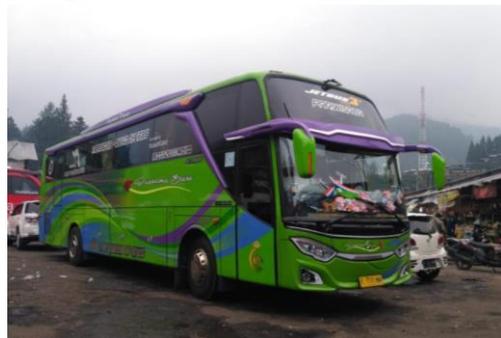
Mobil bus E-7508-W terakhir melakukan uji berkala di Kabupaten Majalengka. Berdasarkan tangkapan layar pada aplikasi UPUBKB Majalengka terdapat adanya perbedaan ciri-ciri fisik badan kendaraan (desain, warna dan tulisan perusahaan) dengan ciri-ciri fisik mobil bus yang terguling. Telah dilakukan perubahan desain, warna dan nama perusahaan pada mobil bus tanpa pemberitahuan ke UPUBKB.

Gambar 18. Dokumentasi Pengujian kendaraan dari Dishub Majalengka dan mobil bus yang kecelakaan
