LAPORAN AKHIR

KNKT.20.06.04.01

KECELAKAAN TUNGGAL TRUK TRAILER H 1811 EW

JALAN TOL UNGARAN SEMARANG, PROVINSI JAWA TENGAH

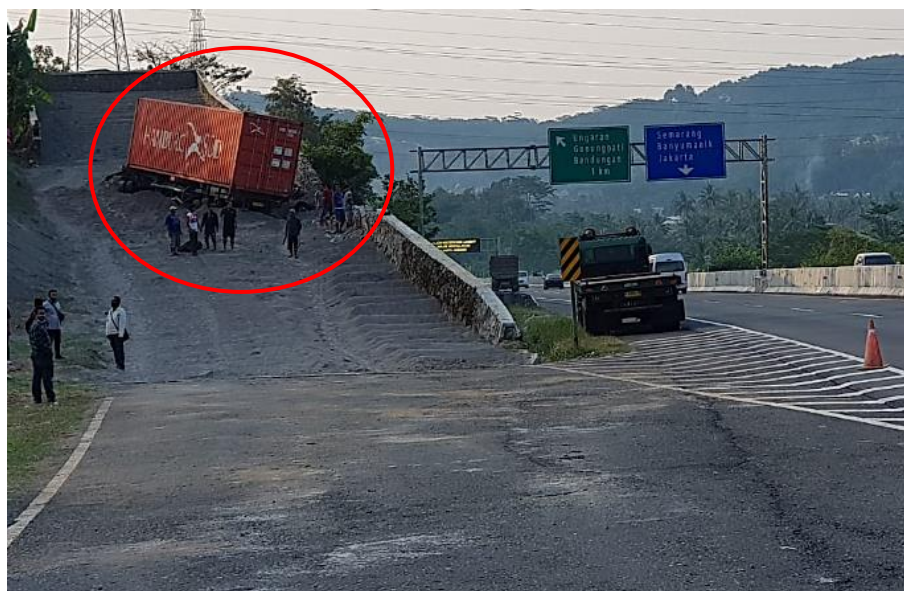
Gambar 2. Posisi akhir truk trailer pasca kecelakaan

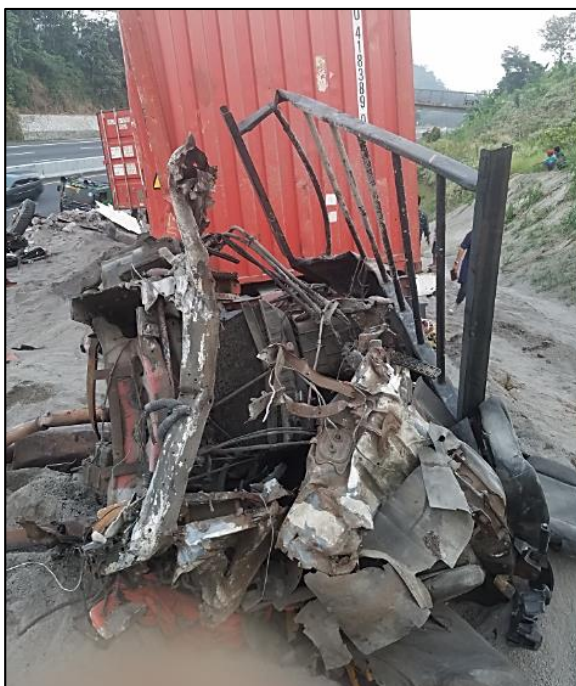
Gambar 3. Truk penarik hancur

4. Truk penarik hancur, dua sumbu roda trailer terlepas, *trailer palm couplings* diikat karet, *air hose* trailer dililit karet, *single brake chamber* sumbu akhir trailer dan selang plastik terhubung ke *air tank*.

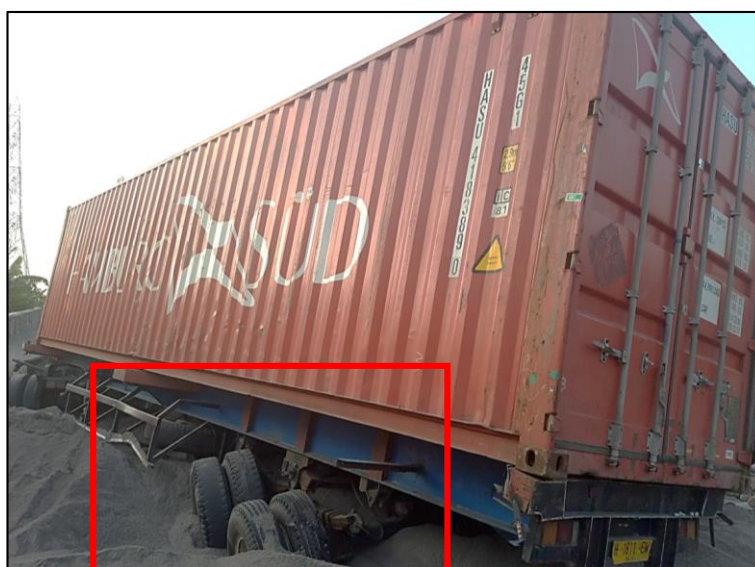
Gambar 4. Dua sumbu roda trailer terlepas

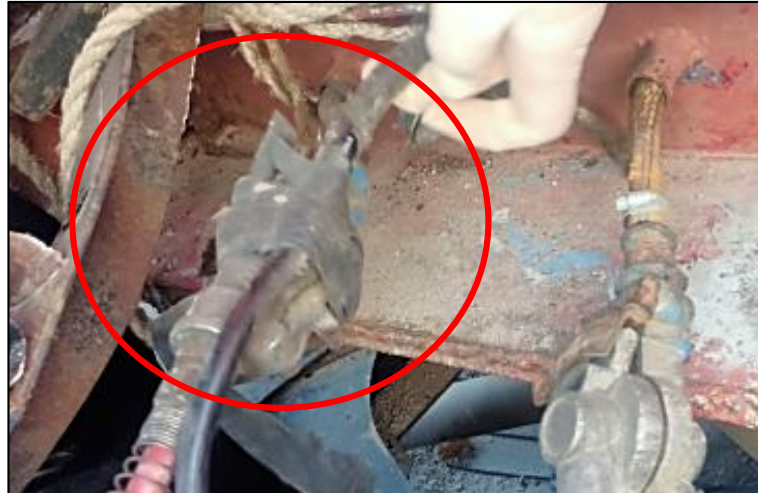
Gambar 5. Trailer *palm couplings* diikat karet

7. Setiap komponen karet atau *seal* aus dan selang putus yang terkait dengan katup harus segera diperbaiki atau diganti. Risiko teknis persediaan udara dalam tabung tidak dapat dipertahankan. Sedangkan lamanya pengisian udara bertekanan ke dalam tabung tergantung pada volume tabung dan kinerja kompresor.

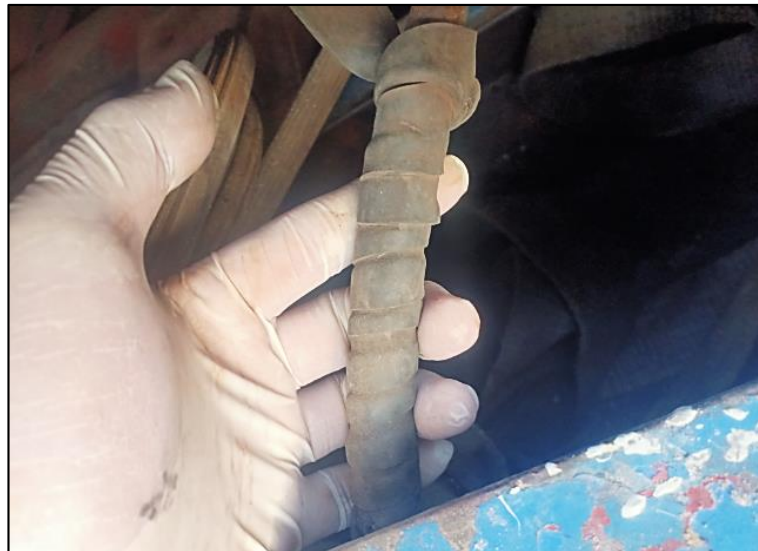
Gambar 6. Air hose trailer dililit karet

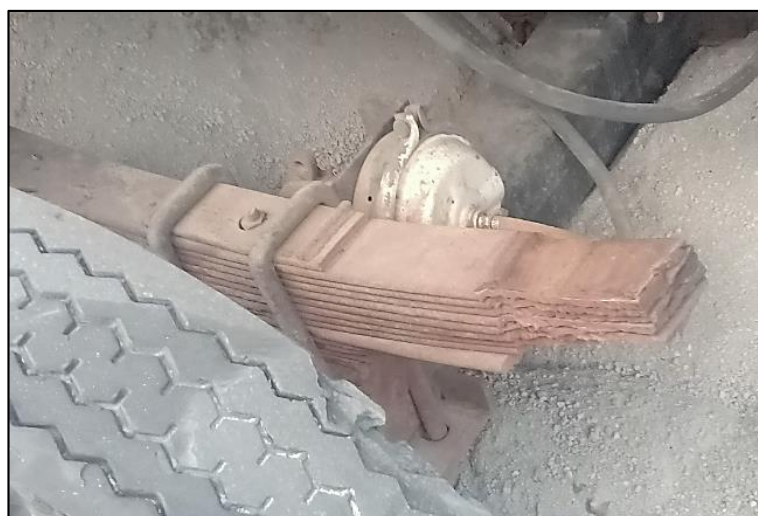
Gambar 7. Single brake chamber sumbu akhir trailer

8. *Single brake chamber* pada sumbu terakhir trailer akan menjadi beban saat truk trailer berhenti di jalan menanjak, menurun atau saat darurat. Walaupun rem trailer diaktifkan namun sumbu roda terakhir trailer tidak terkunci sehingga risiko truk trailer meluncur atau mundur dapat terjadi.

1. Larangan jenis rem trailer memakai *Single brake chamber* pada sumbu terakhir trailer karena akan menjadi beban saat truk trailer berhenti di jalan menanjak, menurun atau saat darurat. Walaupun rem trailer diaktifkan namun sumbu roda terakhir trailer tidak terkunci sehingga risiko truk trailer meluncur atau mundur dapat terjadi.
2. Larangan selang terhubung langsung ke *air tank* untuk keperluan klakson angin. Risiko teknis selang terhubung langsung dengan tabung udara adalah kebocoran bila ada terlepas karena gagal klem atau selang bocor, tidak adanya *valve* pengaman sehingga udara akan terbuang dengan cepat.

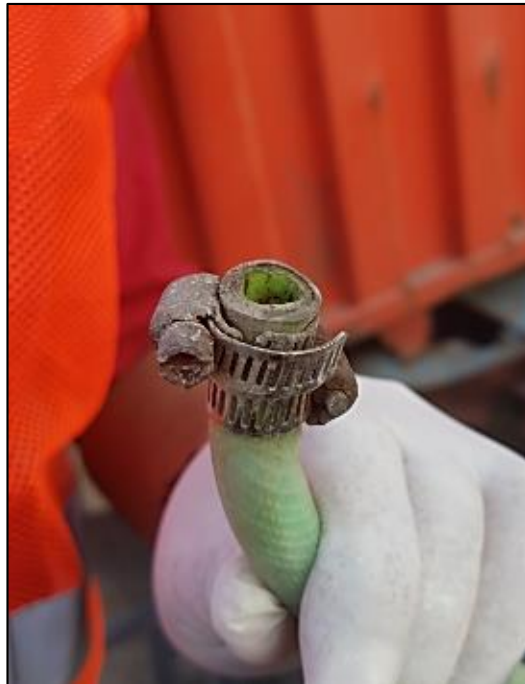
Gambar 8. Selang plastik terhubung ke *air tank* truk trailer

Gambar 8 selang plastik terhubung ke *air tank* langsung untuk keperluan klakson angin. Risiko teknis selang terhubung langsung dengan tabung udara adalah kebocoran bila ada terlepas karena gagal klem atau selang bocor, tidak adanya *valve* pengaman sehingga udara akan terbang dengan cepat. Persediaan udara dalam tabung berkurang akan mengakibatkan aktuasi *brake chamber* tidak maksimal pada setiap roda.

9. Selang plastik terhubung ke *air tank* langsung untuk keperluan klakson angin. Risiko teknis selang terhubung langsung dengan tabung udara adalah kebocoran bila ada terlepas karena gagal klem atau selang bocor, tidak adanya *valve* pengaman sehingga udara akan terbuang dengan cepat.

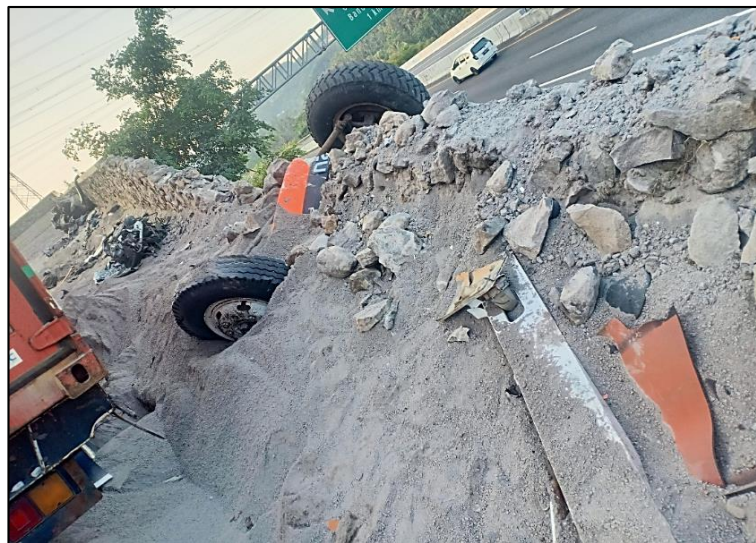
Gambar 9. Pagar Pembatas Jalur Penghentian Darurat sebagian hancur

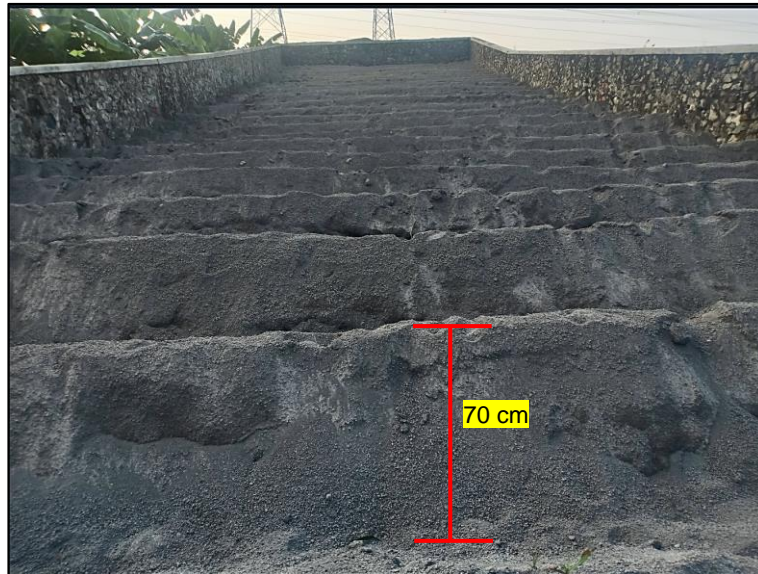
Terdapat bangunan Jalur Penghentian Darurat di KM.431+600B dengan jenis material pasir disusun bergelombang setinggi ± 70 cm.

Gambar 15. Material Jalur Penghentian Darurat pasir bergelombang setinggi ± 70 cm dan kondisi pasir sudah padat

Kondisi material di jalur penghentian darurat/jalur penyelamat di lokasi kecelakaan (Gambar 15) berupa pasir dan disusun secara bergelombang dengan ketinggian masing-masing gelombang ± 70 cm. Hal ini berakibat menimbulkan bahaya dan tidak sesuai fungsinya untuk menghentikan kendaraan dari posisi turunan yang lepas kendali, jenis material pasir akan menjadi bangunan padat bila terkena hujan dan terkena sinar matahari serta dapat mengakibatkan fatalitas. Sehingga dengan ketinggian gelombang 70 cm akan menjadi hambatan saat kendaraan yang mengalami gagal rem masuk jalur penghentian darurat. Kerusakan truk penarik dengan deformasi yang sangat parah, menghancurkan kabin dan meluluhlantakkan landasan truk penarik.

6. Bangunan Jalur Penghentian Darurat di KM.431+600B dengan jenis material pasir disusun bergelombang setinggi ± 70 cm, berakibat menimbulkan bahaya dan tidak sesuai fungsinya untuk menghentikan kendaraan dari posisi turunan yang lepas kendali. Jenis material pasir akan menjadi bangunan padat bila terkena hujan dan terkena sinar matahari. Ketinggian gelombang 70 cm akan menjadi hambatan saat kendaraan yang mengalami gagal rem masuk jalur penghentian darurat. Kerusakan truk penarik dengan deformasi yang sangat parah, menghancurkan kabin dan meluluhlantakkan landasan truk penarik.

1. Kriteria minimum lajur darurat adalah diberikan untuk kondisi kecepatan operasional lalu lintas mencapai 120 km/jam sampai dengan 140 km/jam saat kendaraan mengalami kegagalan fungsi pengereman atau lepas kendali. Maka ada hal-hal penting yang perlu dilakukan pada jalur penghentian darurat/jalur penyelamat yang sudah tersedia, yaitu :

- a. Isi jalur penyelamat adalah terdiri dari kerikil bulat dengan diameter antara 1 sd 2 cm yang disusun seperti ombak ke atas dengan *slope* maksimal 3%;

- b. Dinding sisi kanan dan kiri jalur penyelamat agar dibuat melandai ke tanah sehingga ujungnya masuk ke dalam tanah;
 - c. Sudut masuk dan lebar jalur penyelamat yang dapat memudahkan pengemudi untuk memasuki jalur penyelamat;

- d. Penerangan pada jalur penyelamat, agar diberi reflektor pada dinding kanan dan kiri jalur penyelamat serta di ujung jalur penyelamat dibuat suatu tulisan yang besar berbentuk seperti papan peringatan yang melintang dengan jenis cat yang dapat memantulkan cahaya dengan tulisan "JALUR PENYELAMAT". Hal ini akan memudahkan pengemudi yang mengalami gagal rem pada malam hari. Saat ini hampir semua jalur penyelamat kondisinya gelap gulita saat malam hari dan tidak terlihat oleh pengemudi.

2. Melakukan perawatan dan pengawasan jalur penghentian darurat yang sudah dibangun sehingga kesiapan fungsi dan tidak ada hambatan di jalur pada saat kondisi darurat.

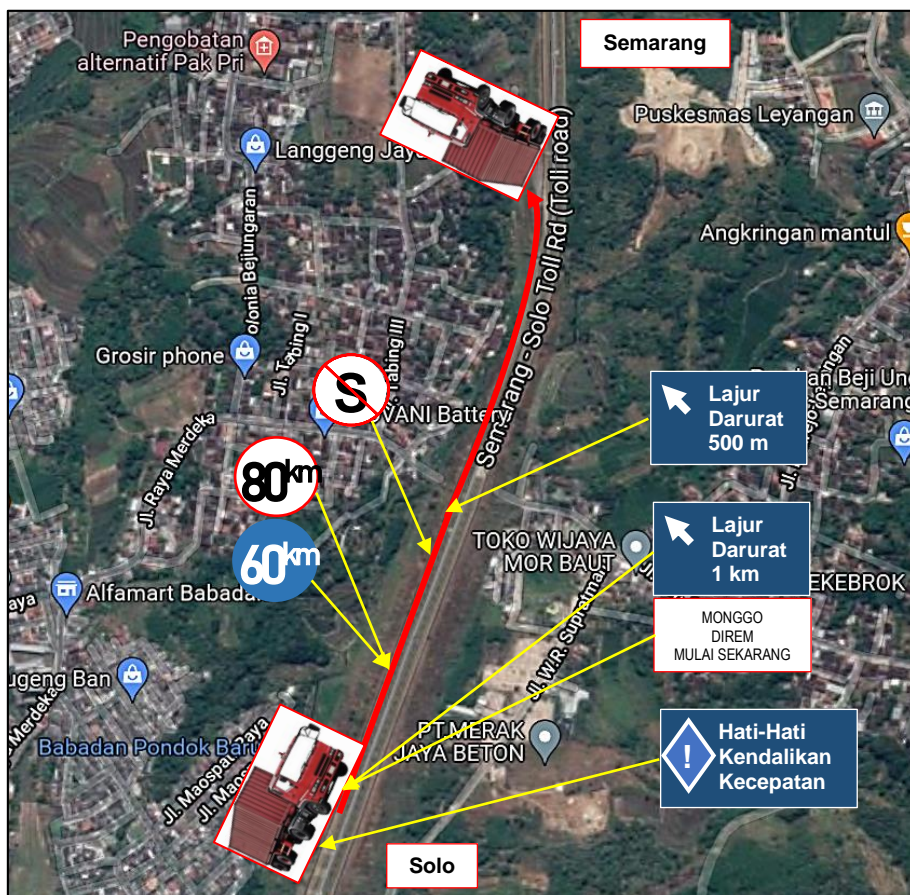
Gambar 16. Truk trailer masuk Jalur Penghentian Darurat, terjadi guncangan lalu terguling ke tembok pembatas dan tertimpa kontainer.
