**KOMITE NASIONAL KESELAMATAN TRANSPORTASI
REPUBLIK INDONESIA**

LAPORAN AKHIR

KNKT.20.08.06.01

MICROBUS D 7013 AN DENGAN MOBIL PENUMPANG B 2918 PKL

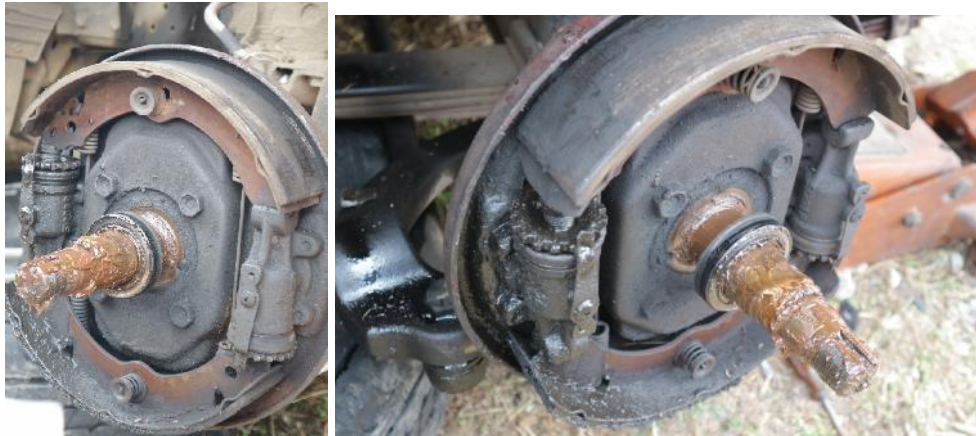
Gambar 2. Kondisi Tromol Depan Sebelah Kanan Microbus

Pada saat pembongkaran dan pemeriksaan tromol depan sebelah kanan *microbus* seperti berikut:

Berdasarkan hasil pemeriksaan kendaraan, sistem pengereman tidak mengalami kebocoran dan berfungsi. Ketebalan ban masih sesuai dengan yang diizinkan, tidak dilakukan pemeriksaan tekanan angin ban karena kondisi ban pecah akibat tabrakan.

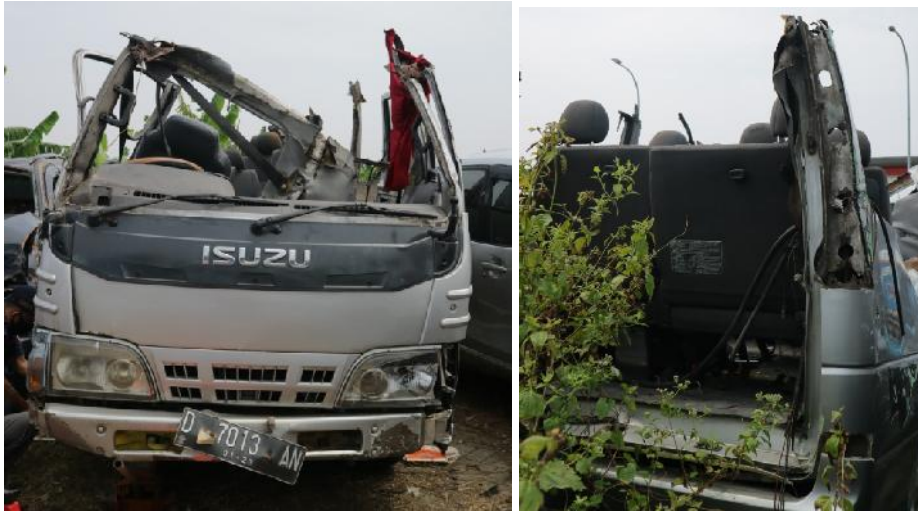
Gambar 3. Microbus Tampak Depan dan Belakang

Melihat kondisi *microbus* yang mengalami deformasi cukup parah, hal ini mengindikasikan *superstructure microbus* belum mampu untuk menahan ketika mengalami benturan.

1. Melakukan pengawasan mengenai jam kerja pengemudi agar tidak menimbulkan *fatigue* dan pengawasan mengenai sistem penggajian pengemudi sehingga mengurangi kejadian pengemudi yang bekerja over time hingga tidak mengindahkan waktu istirahat;
2. Melaksanakan dan melakukan pengawasan terhadap Peraturan Menteri Perhubungan No. 29 Tahun 2015 tentang Standar Pelayanan Minimal Angkutan Orang dengan Kendaraan Umum dalam Trayek mengenai pengaplikasian sabuk keselamatan pada setiap kursi penumpang mobil bus;
3. Mengatur tentang kewajiban perusahaan karoseri untuk melakukan penguatan *superstructure* dan melaksanakan *rollover test*.

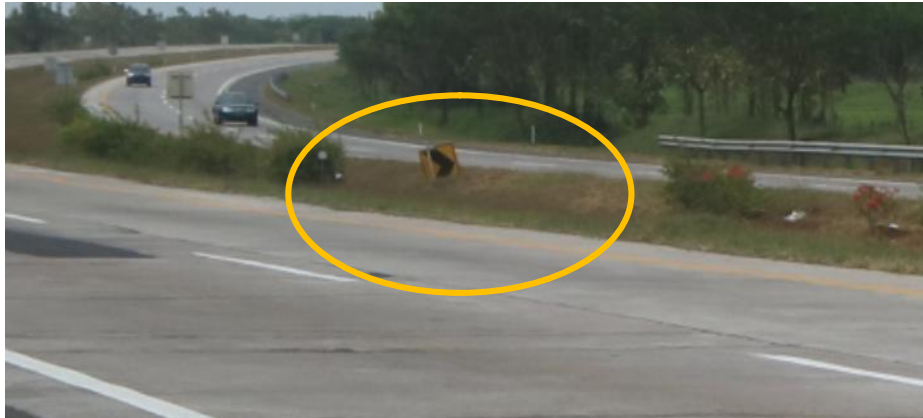
Kerusakan yang ditemukan saat investigasi di lapangan adalah rambu *chveron* penunjuk arah roboh.

Gambar 8. Rambu Chevron Rusak Setelah Tertabrak Microbus

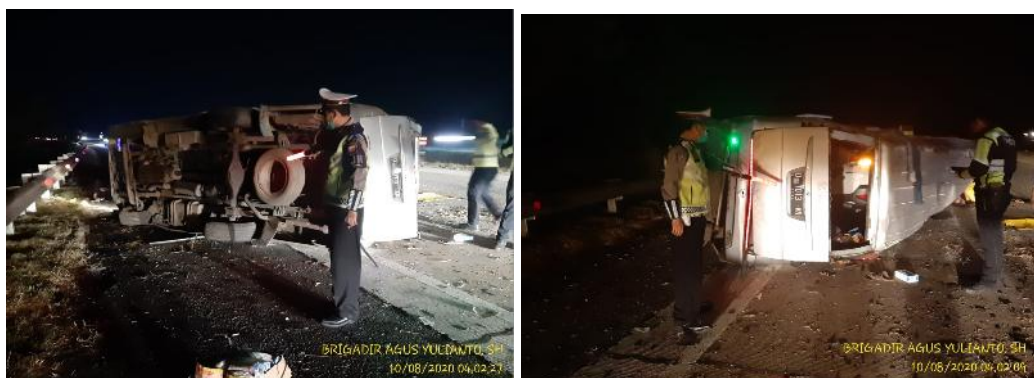
Mobil penumpang tidak dapat mengindar dan terjadilah tumbukan antara *microbus* dan mobil penumpang. *Microbus* tertabrak pada sisi bagian bodi sebelah kanan dan terpengantol, kemudian *microbus* dalam posisi miring dengan roda kiri berada di atas. Sedangkan mobil penumpang tertabrak pada bagian depan kiri. Pada kejadian ini tidak ditemukan berupa jejak pengereman dari *microbus*.

Gambar 9. Posisi Akhir Kendaraan Microbus Setelah Mengalami Tabrakan

Pada saat proses evakuasi korban, untuk memudahkan pelaksanaan evakuasi, atap dari *microbus* dilakukan pemotongan oleh petugas.

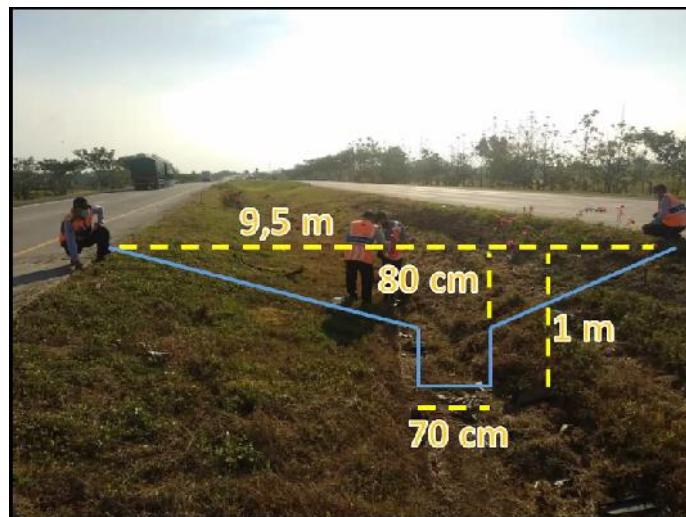
Kondisi median jalan berupa selokan/parit pada tol Cipali dapat di lihat pada gambar 11 berikut ini.

Pada ruas jalan Cipali beberapa titik sudah terdapat *rumble shoulder*, namun pada area terjadinya kecelakaan tidak terdapat *rumble shoulder* tersebut.

Sumber : Direktorat Jenderal Perhubungan Darat
Gambar 11. Bentuk Median Pada Tol Cipali

- 1) Tidak ada median permanen yang dapat mencegah kendaraan masuk ke jalur berlawanan ketika terjadi kecelakaan.
- 2) Pengemudi kemungkinan mengalami kelelahan dan kehilangan kendali dalam mengemudi karena kekurangwaspadaan sehingga keluar dari jalur lalu lintas
- 3) Mobil microbus pada saat di lokasi kejadian kecelakaan melaju dengan kecepatan 100km/jam menyebabkan pengemudi akan kesulitan untuk mengontrol kendaraan sehingga menabrak guardrail, keluar dari badan jalan kemudian menabrak parit dan terbalik.
- 4) Pada mobil microbus terpasang sabuk keselamatan pada semua tempat duduk tapi tidak digunakan.

1. Memasang himbauan untuk beristirahat jika mengalami *microsleep* di beberapa titik;
2. Memasang marka kejut/ *rumble shoulder* pada ruas tol Cipali yang rawan terjadinya kendaraan keluar jalur;
3. Mengingat fatalitas tinggi diakibatkan tabrakan kendaraan yang menyebrang ke jalur berlawanan dan median jalan berupa selokan tidak dapat mencegah kendaraan menyebrang oleh karenanya perlu dipasang median jalan permanen.
