LAPORAN AKHIR

KNKT.20.08.08.01

TABRAK BELAKANG

MOBIL BUS AKDP Z 7519 AA

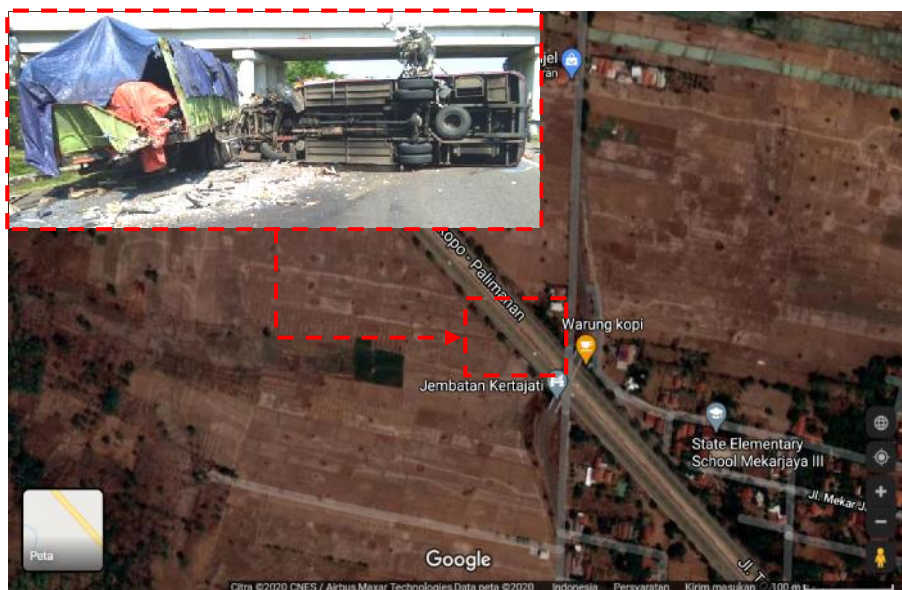
Gambar 1. Tempat kejadian kecelakaan tabrak belakang

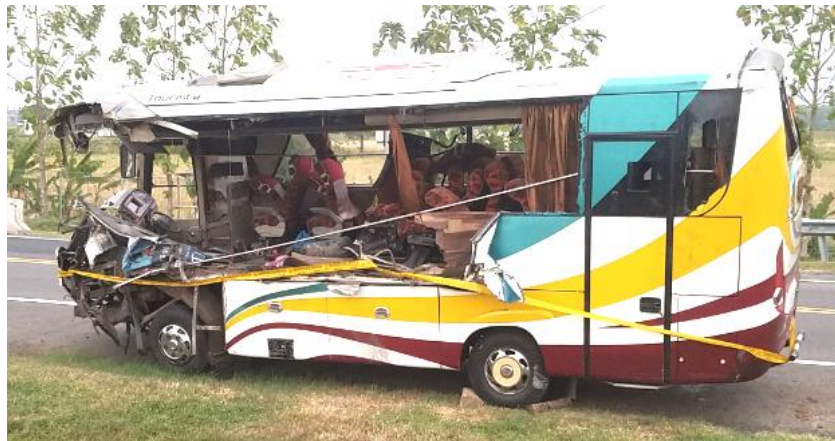
Gambar 2. Bodi depan kiri mobil bus terbelah diatas lantai sepanjang ± 5 meter

2. Kerusakan mobil bus : bodi depan kiri mobil bus terbelah sepanjang ± 4 meter, goresan di bodi kanan mobil bus akibat terguling, rel kursi mobil bus terlepas dari lantai, kondisi aus *joint draglink steering ball nut type* dan *bushing* sobek pada *stabilizer bar*.

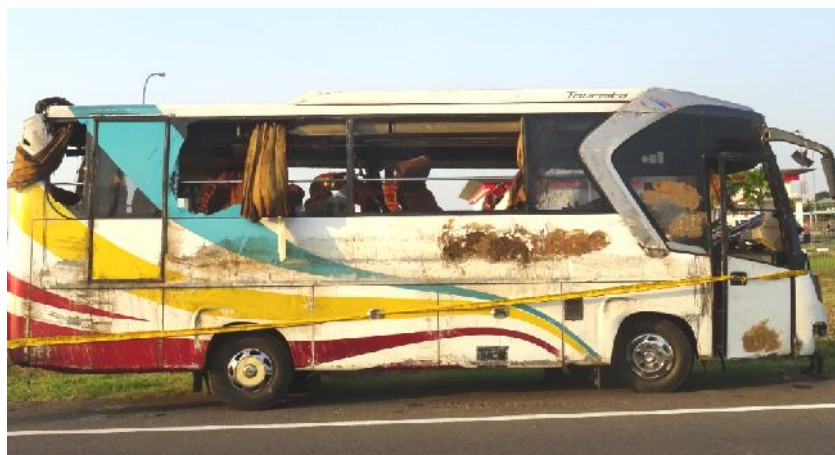
Gambar 3. Goresan di bodi kanan mobil bus akibat terguling

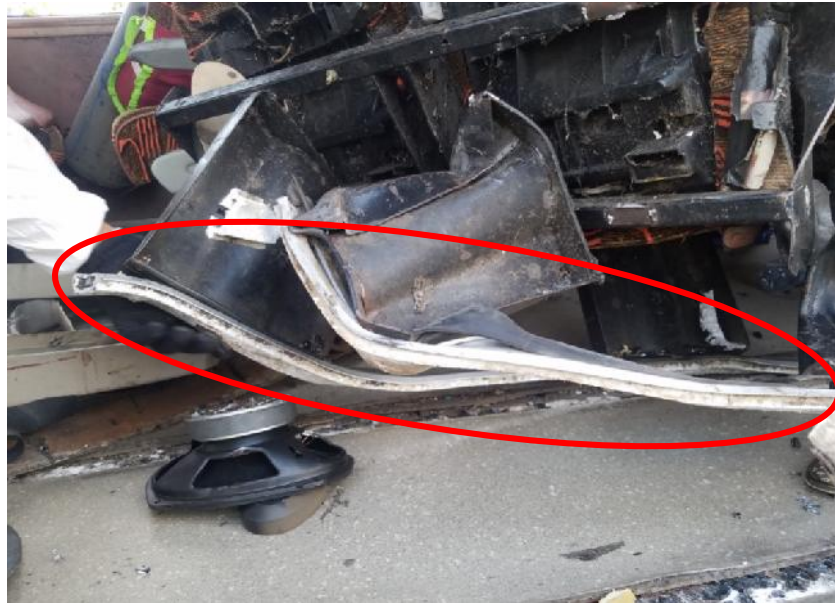
Gambar 4. Rel kursi mobil bus terlepas dari lantai

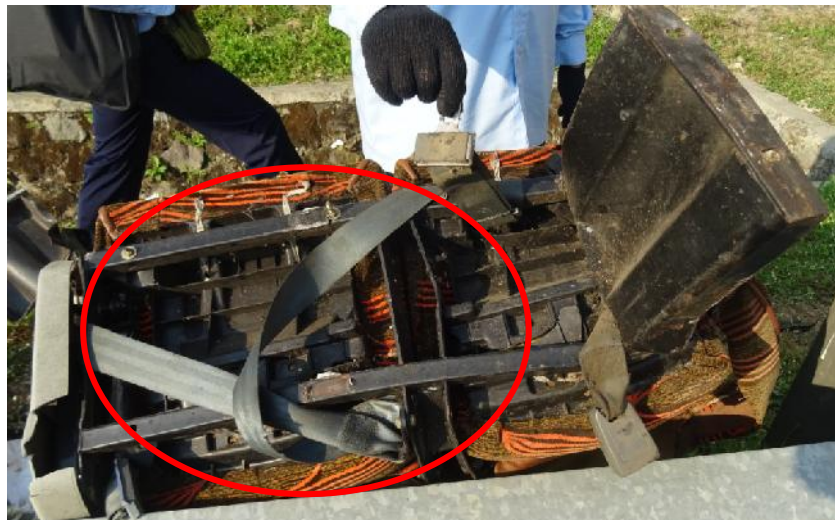
Gambar 5. Sabuk keselamatan penumpang mobil bus tidak difungsikan

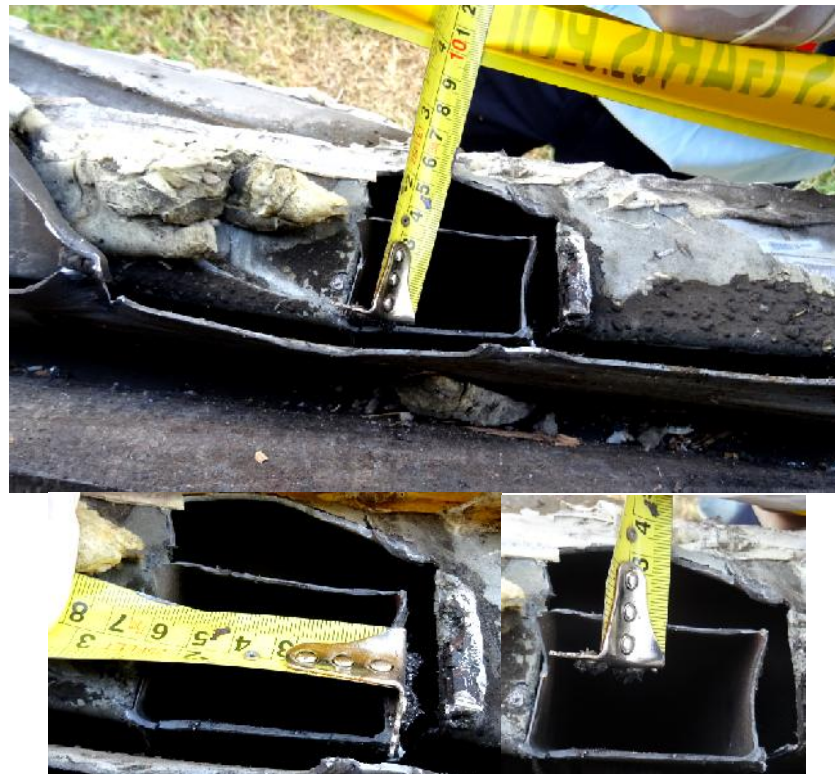
Gambar 8. Rangka dinding besi hollow ukuran 40x60x1 mm

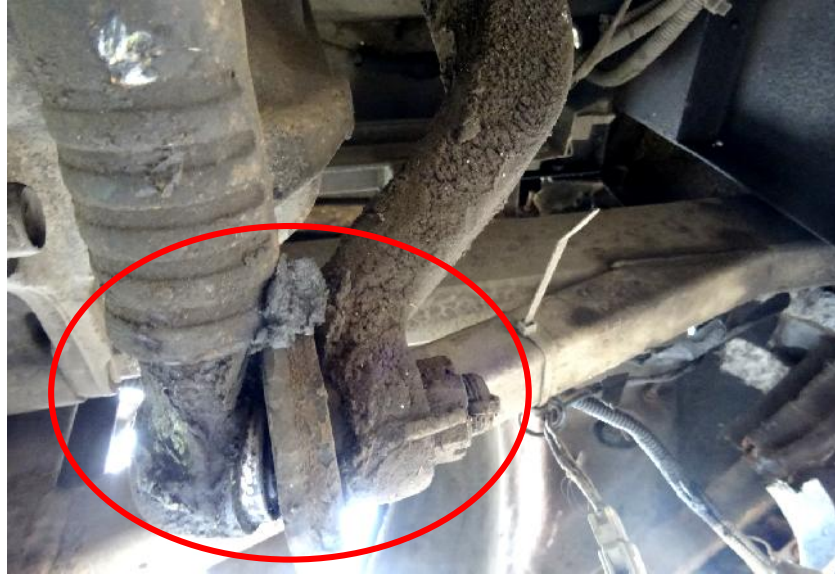
Gambar 9. Kondisi aus *joint draglink steering ball nut type*

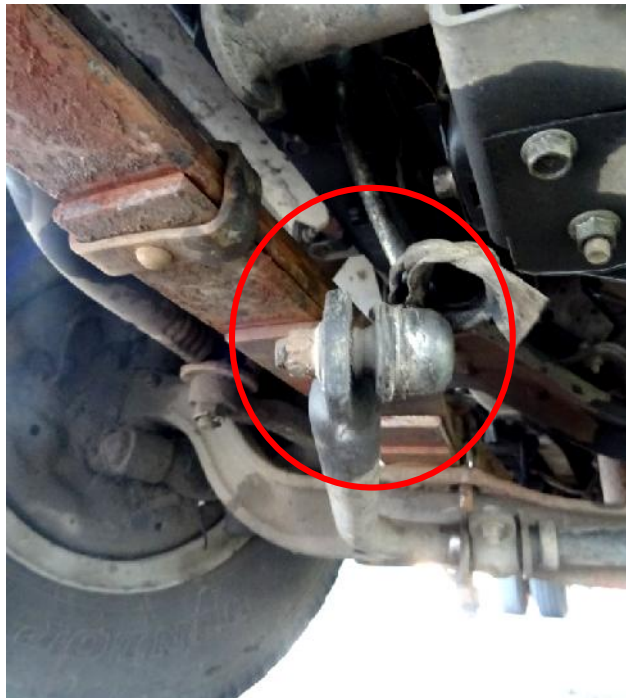
Gambar 10. *Bushing sobek pada stabilizer bar*

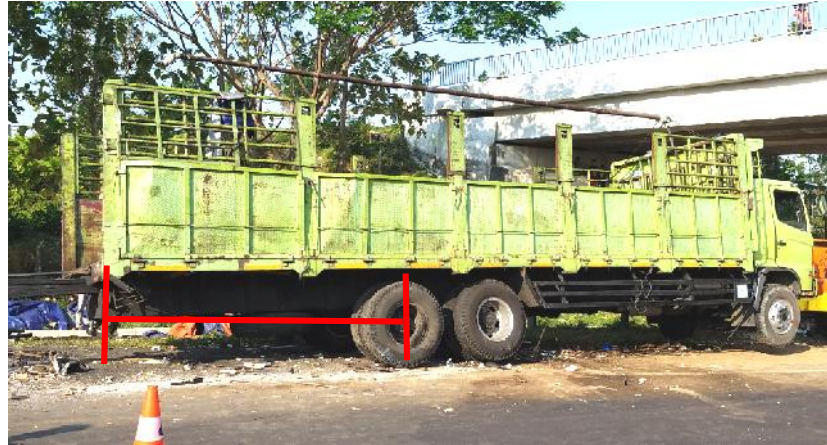
Gambar 11. Panjang ROH truk tronton 4200 mm

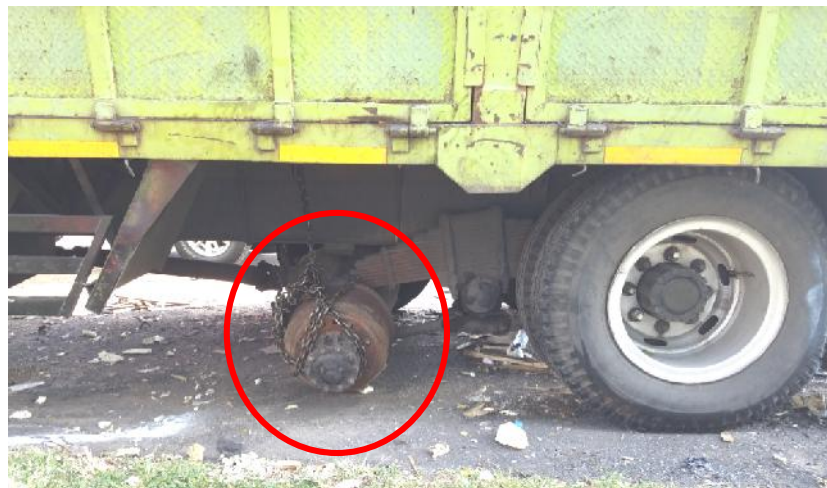
Gambar 12. Baut roda patah di sumbu kedua

1. Mobil Barang H-1577-PY (selanjutnya disebut truk tronton) mengalami patah baut roda di sumbu kedua sebelah kiri. Truk tronton diparkir di bahu jalan dengan dipasang tanda peringatan berupa *traffic cone* sebanyak 5 unit berjarak 10 meter per unit. Dua belas jam dari kecelakaan truk tronton, mobil Bus AKDP Z-7519-AA (selanjutnya disebut mobil bus) menyalip mobil Elf dari arah kiri. Mobil bus tabrak *traffic cone*, kemudian oleng ke kanan lalu ke kiri dan menabrak bagian belakang kanan truk tronton.

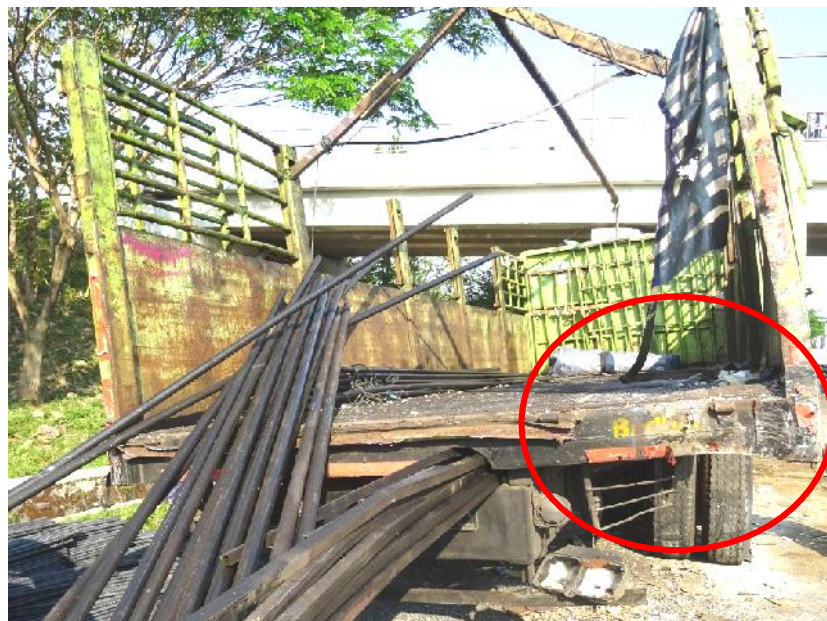
Gambar 13. 30% lebar bak kanan truk tronton yang tertabrak

11. Mobil bus langsung menabrak pada 30% lebar kanan bak truk tronton sehingga merobek kabin penumpang dan menghantam penumpang yang berada di sisi kiri. *Rear Underride Protection Device* (RUPD) untuk melindungi tabrakan antara mobil kecil dan truk bagian belakang. Badan Standardisasi Nasional (BSN) telah menerbitkan Standar Nasional Indonesia Nomor SNI 7522:2009 "Perlengkapan perisai kolong bagian belakang untuk kendaraan kategori N2, N3, O3 dan O4", yang mengacu pada UNR no.58.

Fatalitas korban terjadi karena tidak adanya *Rear Underride Protection Device* (RUPD) di truk tronton untuk melindungi tabrakan antara mobil kecil dan truk bagian belakang.

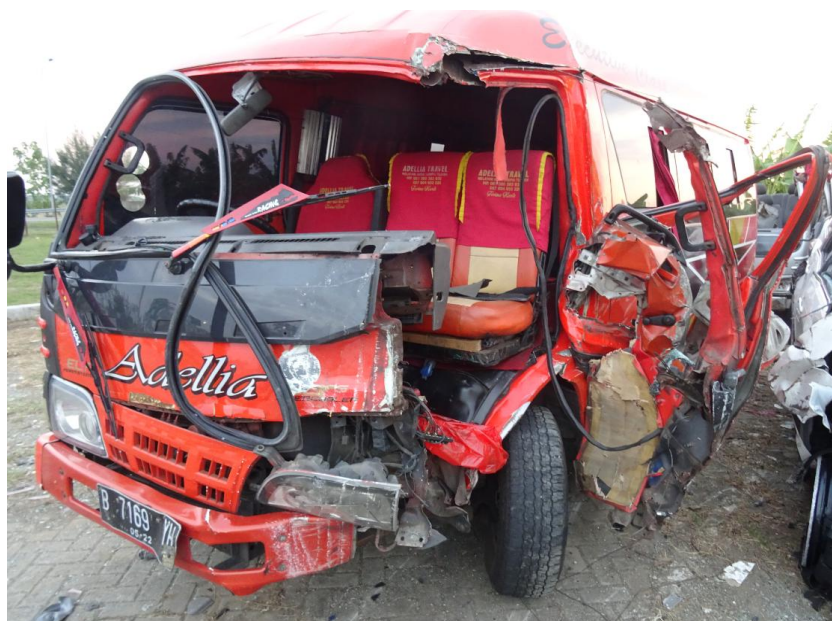
Gambar 14. Deformasi bodi depan kiri

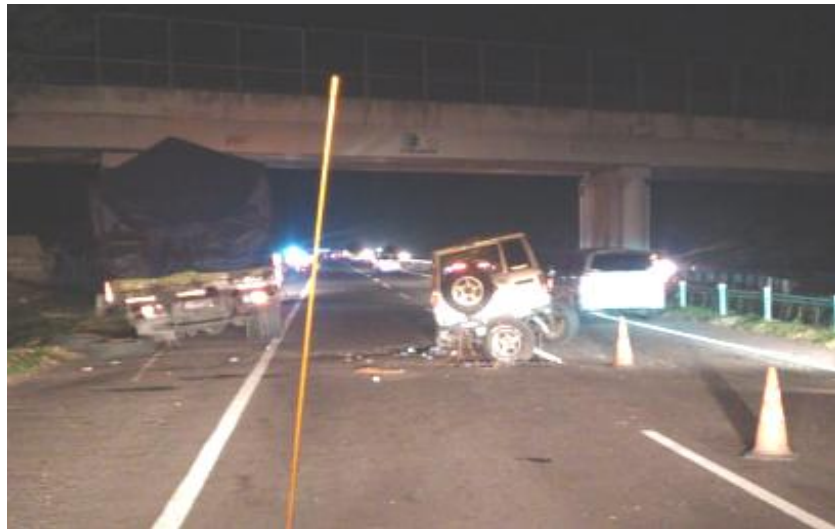
Gambar 16. Posisi truk setelah patah baut roda

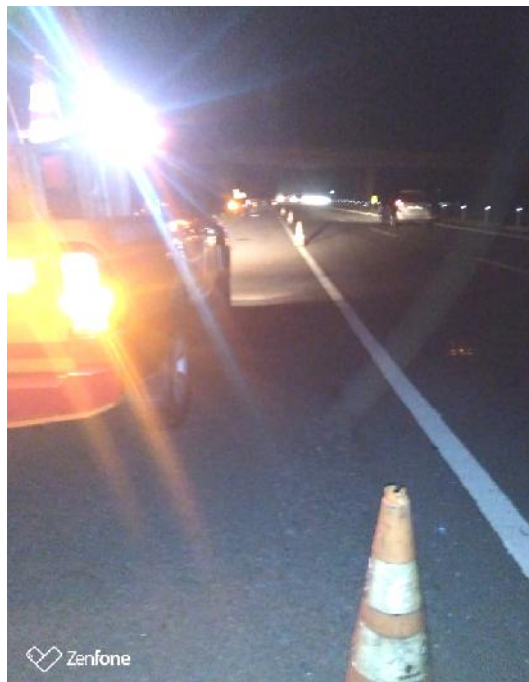
Gambar 17. Traffic cone terpasang 5 unit berjarak 10 meter per unit

Pasca kecelakaan pada dini hari, truk tronton diparkir di bahu jalan dengan dipasang tanda peringatan berupa *traffic cone* sebanyak 5 unit dipasang setiap 10 meter (Gambar 17). Berdasarkan Instruksi Kerja Pelayanan Kejadian Kecelakaan Lalu Lintas LMS (LAMPIRAN A) bahwa kejadian kecelakaan dini hari truk tronton mengalami patah baut roda adalah kejadian kecelakaan di bahu jalan (Gambar 16) dan penanganan kecelakaan sudah sesuai instruksi kerja. Namun evakuasi truk tronton tidak dilakukan dikarenakan mobil derek yang tersedia tidak mampu untuk penderekan, maka penanganan selanjutnya memakai Instruksi Kerja Pelayanan Kendaraan Gangguan (LAMPIRANB). Gambar 17 adalah perambuan kendaraan gangguan di bahu jalan berjarak 50 meter dari truk tronton. Kondisi ini berisiko, truk tronton terparkir lama (\pm dua belas jam) di bahu jalan dengan ukuran lebar bak 2,5 meter menutupi lebar bahu jalan, akan menjadi bahaya saat terjadi keadaan darurat. Dan perilaku pengemudi yang tidak berkeselamatan akan bertambah fatal bila ada halangan di bahu jalan.

10. Truk tronton terparkir lama (\pm dua belas jam) di bahu jalan dengan ukuran lebar bak 2,5 meter menutupi lebar bahu jalan, akan menjadi bahaya saat terjadi keadaan darurat. Dan perilaku pengemudi yang tidak berkeselamatan akan bertambah fatal bila ada halangan di bahu jalan.

Diperlukan tindakan cepat dan tegas dari seorang manager operasional jalan tol guna meminimalisir bahaya-bahaya di jalan tol dengan mempertimbangkan keselamatan.

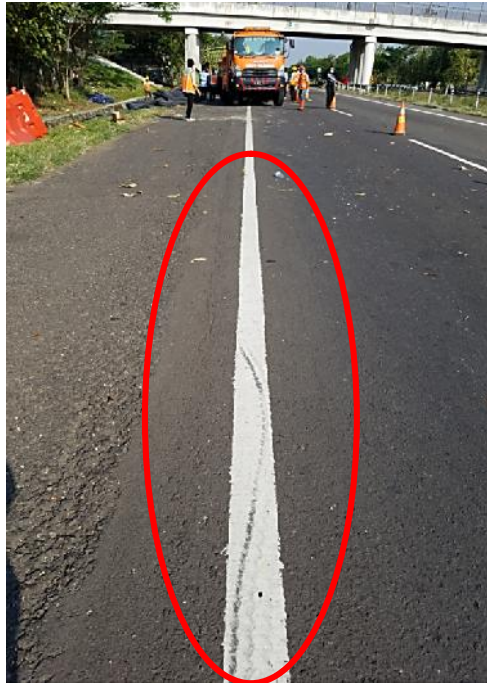
Gambar 18. Jejak telapak ban mobil bus \pm 20 meter sebelum titik tabrakan

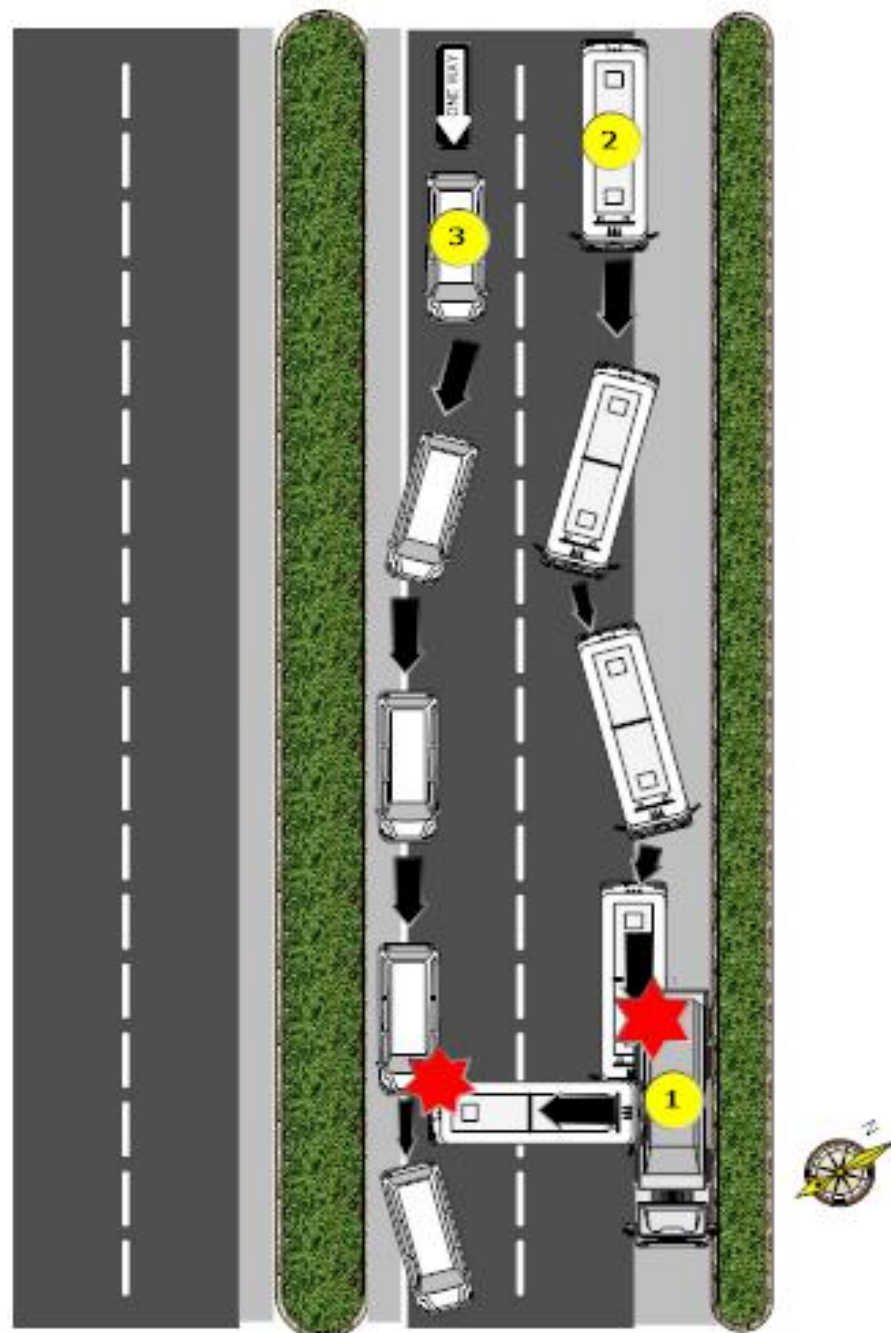
Gambar 19. Skema Tabrak Belakang di Jalan Tol Cipali Km.150+300

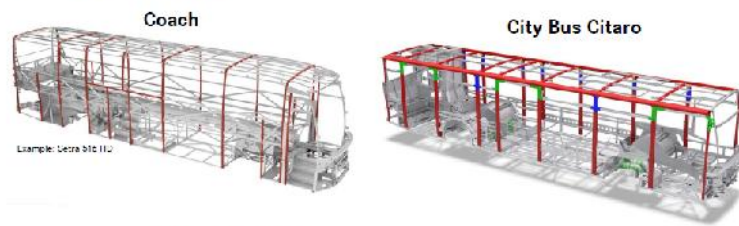
Gambar 20. Desain superstruktur mobil bus pilar bentuk U dari baja kekuatan tinggi (HSS)[5]

Mengingat potensi rollover pada mobil bus tinggi, maka perlu adanya penerapan ECE-R.66-Kekuatan Superstruktur (*rollover simulation*). Yaitu berupa penguatan superstruktur pada pilar-pilar dan sebanyak mungkin *roll-bars* membentuk huruf U (*U-Shaped*) memakai material baja kekuatan tinggi (*High Strength Steel, HSS*)[5].
