LAPORAN AKHIR

KNKT.20.09.09.01

Kecelakaan Tunggal Tergulingnya Mobil *Box* B 9058 UCT

di Jalan Tol Jagorawi KM 39+200 Arah Bogor

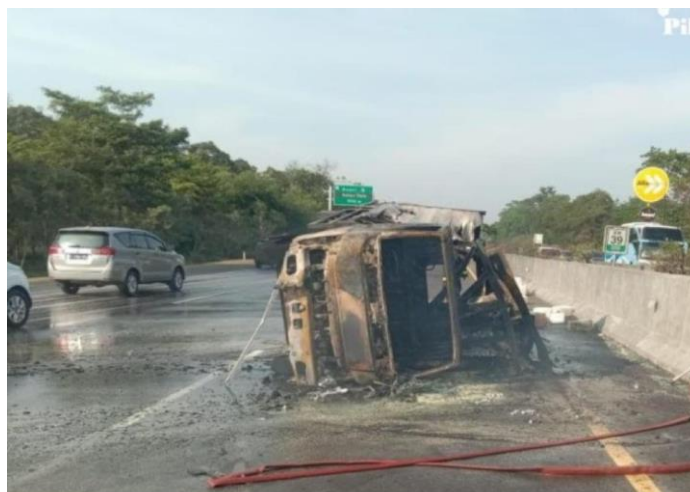
Gambar 2. Posisi akhir mobil box.

Berdasarkan hasil investigasi, awal mula terjadinya kecelakaan adalah akibat pecahnya ban roda kiri-belakang mobil box. Setelah ban pecah, mobil box tidak stabil dan condong bergerak ke kiri. Pergerakan tersebut diseimbangkan dengan diputarkannya roda kemudi ke arah kanan secara cepat sehingga mobil box juga bergerak ke arah kanan secara cepat dan menabrak ke median tengah jalan yang berupa *median concrete barrier* tepat pada bagian sisi depan-kanan kabin pengemudi. Setelah itu, mobil box langsung terguling dengan posisi roda sisi kanan berada di atas (Gambar 2). Mengenai detail dari pergerakan kendaraan (dinamika kendaraan) saat terjadinya kecelakaan dapat dilihat subbab I.12.3.

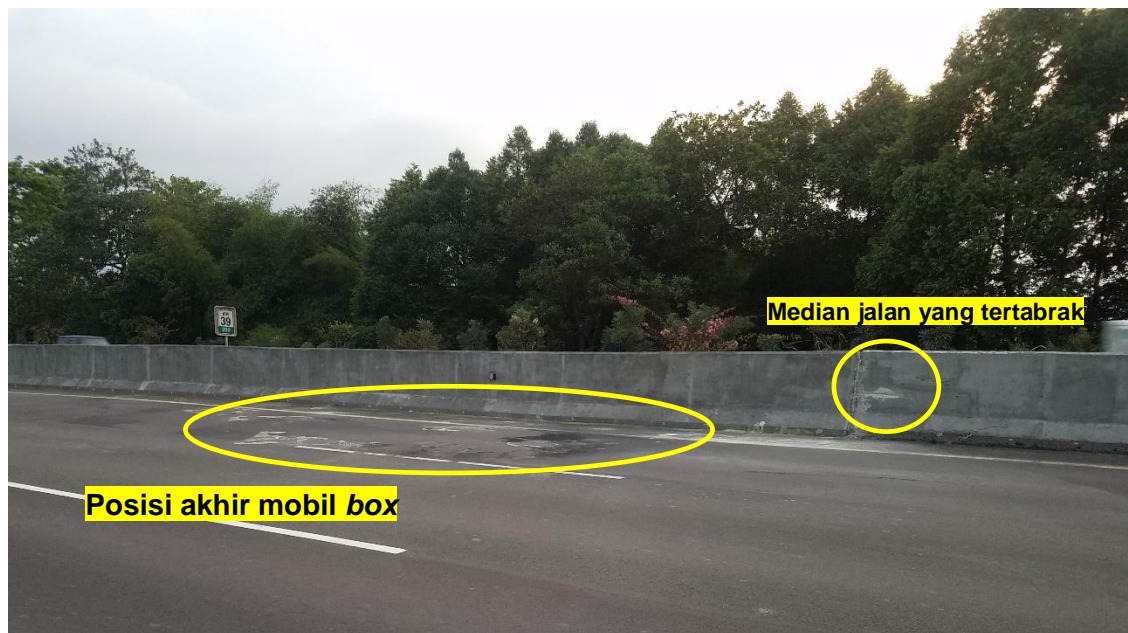
Gambar 3. Kerusakan pada jalan tol dan kelengkapannya.

Kerusakan pada sarana jalan dan kelengkapannya adalah terjadi pada bagian median jalan yang tertabrak oleh mobil *box*. Selain itu juga terdapat permukaan jalan yang mengalami kerusakan akibat kebakaran yang terjadi pada mobil *box* (Gambar 3).

14. Kerusakan pada sarana jalan dan kelengkapannya adalah terjadi pada bagian median jalan yang tertabrak oleh mobil *box*.
15. Terdapat permukaan jalan yang mengalami kerusakan akibat kebakaran yang terjadi pada mobil *box*.

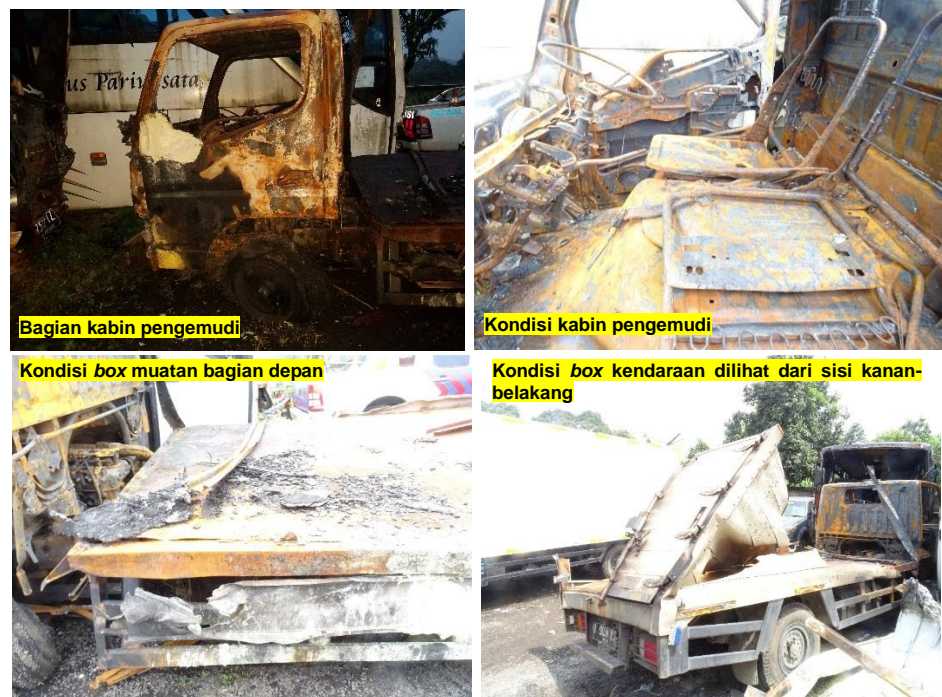
Gambar 4. Kondisi mobil *box* pasca evakuasi.

1. Bagian kabin dan *box* sisi depan terbakar hebat (Gambar 4);

16. Lokasi terjadinya kecelakaan adalah Jalan Tol Jagorawi KM 39 Jalur A dengan lebar jalan 10,5 meter dan perkerasan jalan berupa aspal.
17. Bagian kabin dan *box* sisi depan terbakar hebat.

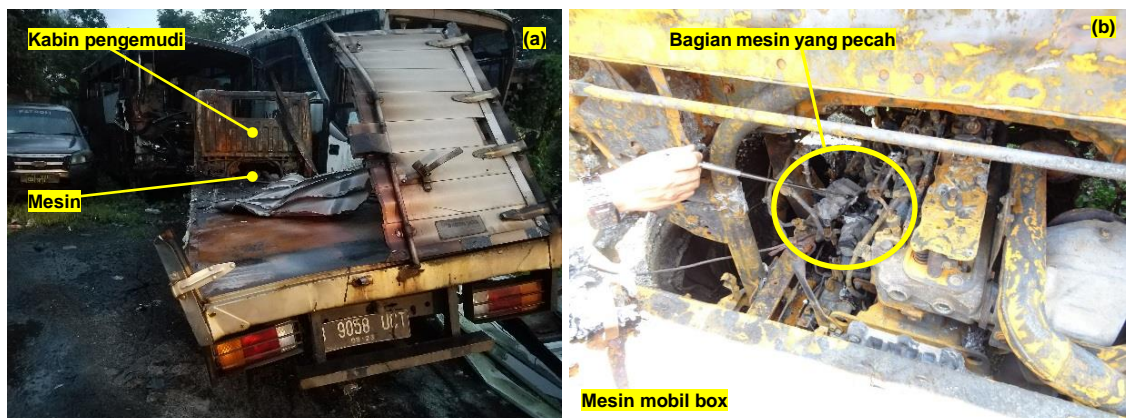
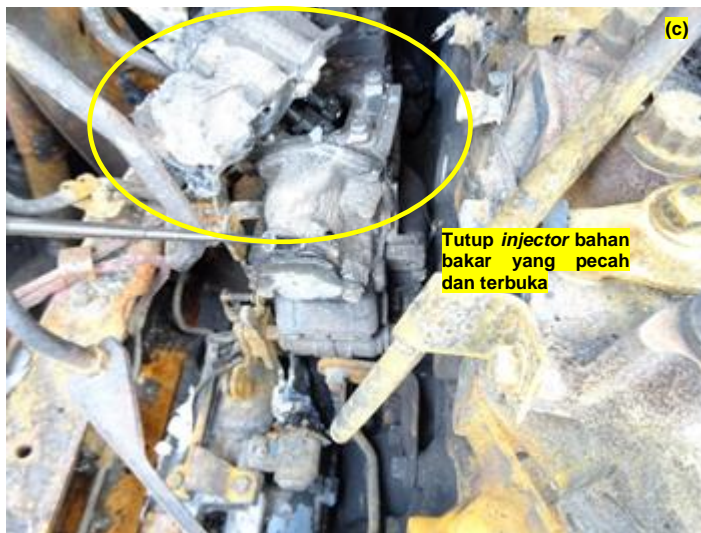
Gambar 5. Kondisi mesin yang mengalami kerusakan akibat benturan.

2. Bagian landasan mobil *box* masih utuh;
3. Terdapat bagian dari mesin yang pecah dan terbakar (Gambar 5 a,b, dan c);

Berdasarkan hasil wawancara kebakaran bermula dari nyala api yang muncul pada bagian tengah kabin penumpang. Setelah dilakukan pendalaman dapat dipastikan bahwa awal mula api berasal dari keluarnya bahan bakar dari bagian mesin yang pecah. Bagian mesin tersebut masih berdekatan lokasinya dengan ruang bakar mesin sehingga dapat dipastikan bahwa suhu panas terjadi di sekitar bagian mesin yang pecah dan terbuka.

Dengan teori segitiga api dapat dilihat komponen-komponen yang menimbulkan kebakaran. Unsur bahan bakar terpenuhi dari minyak solar dan uap minyak solar yang keluar dari bagian mesin yang terbuka. Unsur pemicu adalah uap panas pembakaran dari ruang bakar yang juga ikut keluar dari bagian mesin yang pecah. Unsur oksigen terdapat dari udara di sekitar mesin.

26. Awal mula api berasal dari keluarnya bahan bakar dari bagian mesin yang pecah dan bagian mesin tersebut masih berdekatan lokasinya dengan ruang bakar mesin.

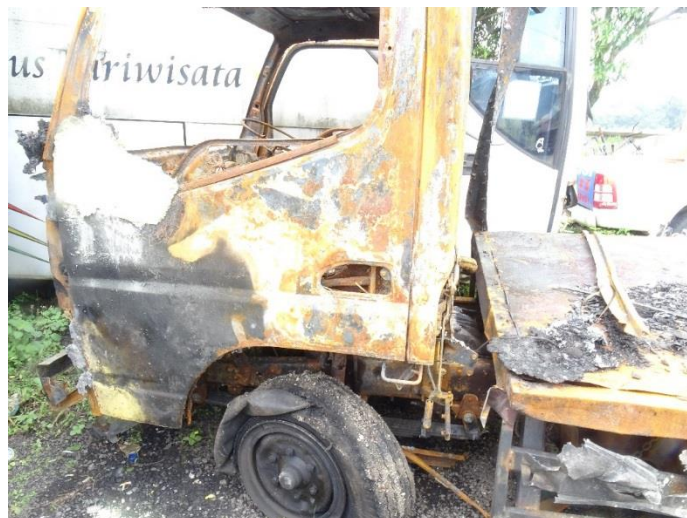
Gambar 6. Kondisi sisi kiri bagian depan kendaraan.

4. Ban roda kiri-depan terbakar (Gambar 6);

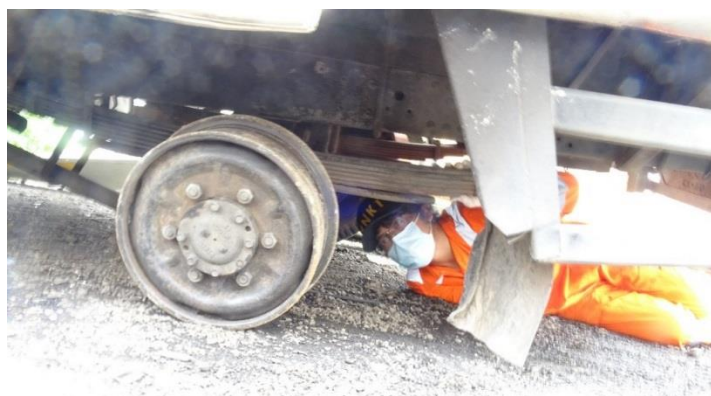
Gambar 7. Roda mobil box kiri-belakang.

5. Ban roda kiri-belakang pecah dan terlepas dari velg-nya (Gambar 7);

Peristiwa kecelakaan bermula dari ban roda kiri-belakang yang pecah. Pecahnya ban dapat disebabkan oleh berbagai hal dan salah satunya adalah akibat mobil *box* yang dimuati dengan muatan berlebih.

12. Awal mula terjadinya kecelakaan adalah akibat pecahnya ban roda kiri-belakang mobil *box*.
13. Setelah ban pecah, mobil *box* tidak stabil dan condong bergerak ke kiri lalu pergerakan tersebut diseimbangkan dengan diputarkannya roda kemudi ke arah kanan secara cepat sehingga mobil *box* juga bergerak ke arah kanan secara cepat dan menabrak ke median tengah jalan yang berupa *median concrete barrier* tepat pada bagian sisi depan-kanan kabin pengemudi.

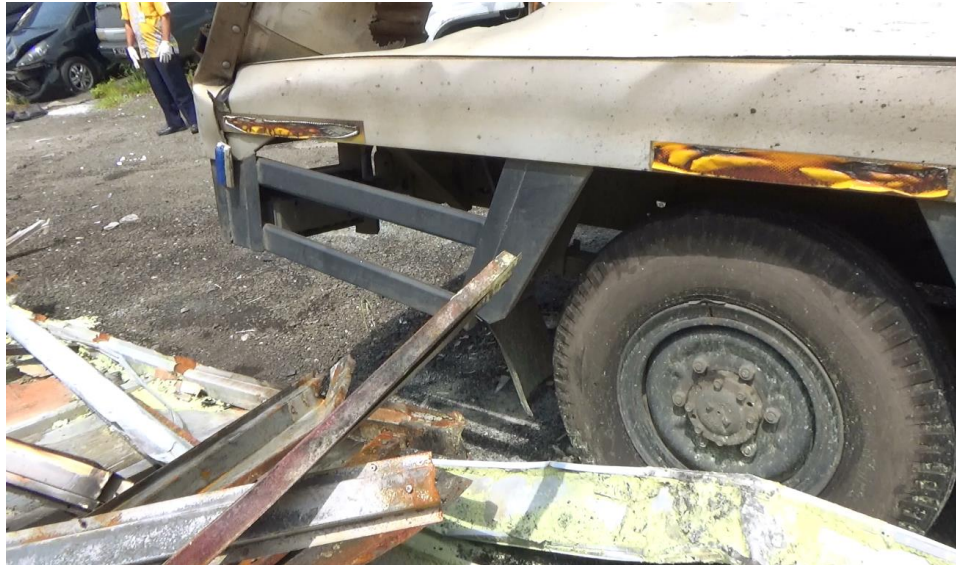
Gambar 8. Kondisi roda kanan-belakang.

6. Ban roda kanan-belakang masih utuh, tidak rusak dan tidak terbakar (Gambar 8);

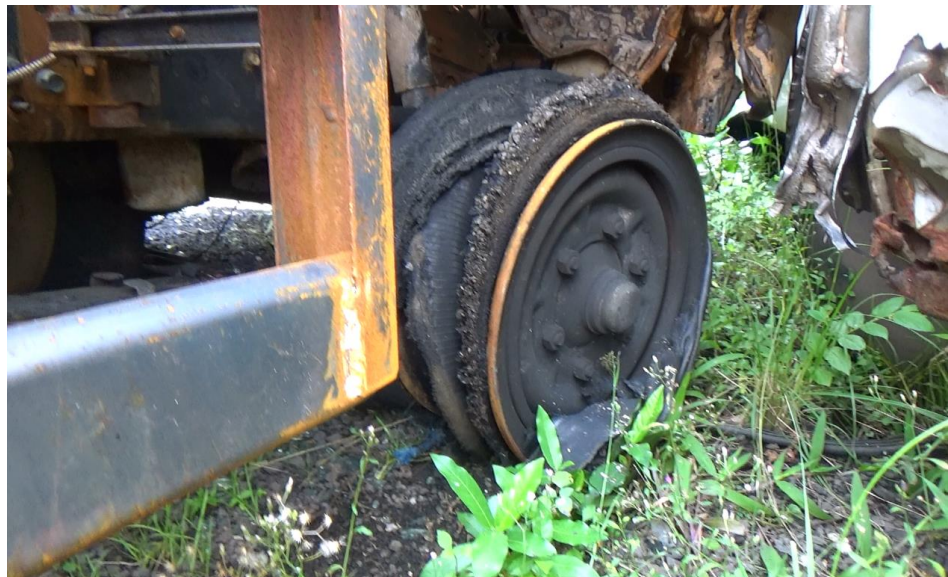
Gambar 9. Kondisi roda kanan-depan.

7. Ban roda kanan-depan terbakar (Gambar 9).
