**KOMITE NASIONAL KESELAMATAN TRANSPORTASI
REPUBLIK INDONESIA**

KNKT. 20.09.10.01

Laporan Investigasi Kecelakaan Lalu Lintas Dan Angkutan Jalan

**TABRAKAN BERUNTUN MOBIL BUS PARIWISATA K 1446 BL DENGAN
MOBIL BUS SEDANG, MOBIL SEDAN DAN EMPAT UNIT SEPEDA MOTOR
JALAN KEJAJAR-DIENG, DESA KAHURIPAN, KECAMATAN GARUNG
KABUPATEN WONOSOBO, PROVINSI JAWA TENGAH**

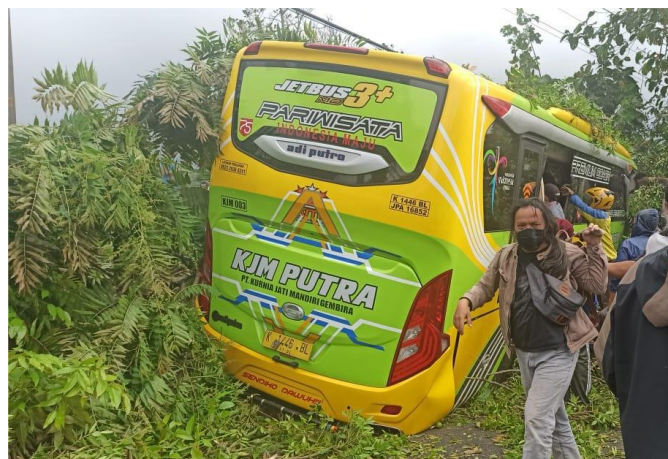
Berdasarkan investigasi di lokasi terjadinya kecelakaan, tempat terhentinya mobil bus adalah sebuah drainase yang terletak di samping bahu jalan. Sebelum terhenti di drainase, mobil bus sempat menabrak sebuah pohon hingga tumbang. Lokasi posisi akhir mobil bus dapat dilihat pada gambar berikut.

Gambar 5. Posisi akhir mobil bus pasca terjadinya kecelakaan.

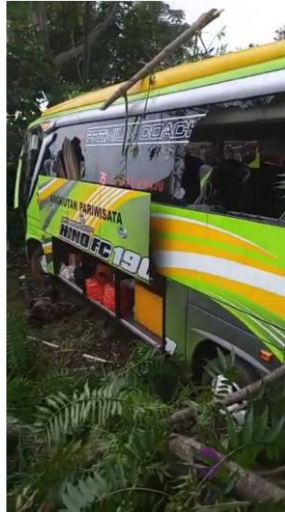
Pada pengamatan lebih lanjut terlihat bahwa roda bagian belakang mobil bus tersangkut di *drainase*. Kondisi body pada sisi kiri dan kanan tidak ada deformasi. Namun bagian kaca sisi kiri mengalami pecah sebagian (Gambar 6).

Gambar 6. Bagian kiri mobil bus.

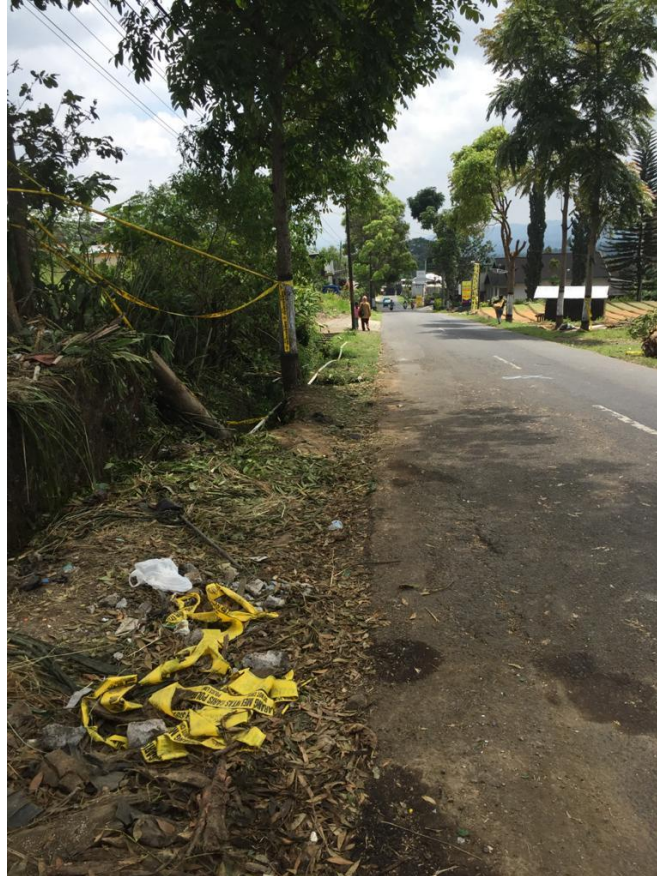
Penelusuran di lokasi terjadinya kecelakaan menunjukkan bahwa kondisi alinyemen jalan adalah menurun tajam sepanjang 6 km (Gambar 7). Kemiringan jalan diperkirakan sebesar 17,63 persen (10°). Selain itu bahu jalan lebarnya tidak beraturan dan permukaannya tidak rata.

Gambar 7. Kondisi alinyemen jalan di lokasi terjadinya kecelakaan.

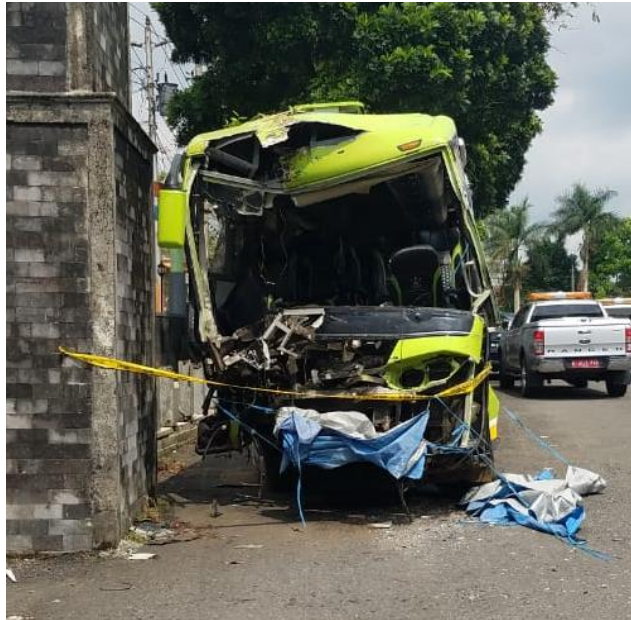
Pada pemeriksaan kerusakan kendaraan akibat kecelakaan menunjukkan deformasi berat pada bagian kabin pengemudi. Terjadi intrusi cukup dalam pada sisi kanan depan mobil bus yang mengakibatkan terjepitnya pengemudi (Gambar 8). Sedangkan pada bagian kiri dan belakang memperlihatkan bahwa kondisi body mobil bus relatif masih utuh (Gambar 9, Gambar 10). Pada pemeriksaan kelengkapan kendaraan menunjukkan temuan bahwa seluruh kursi penumpang tidak terpasang sabuk keselamatan.

Gambar 8. Sisi depan mobil bus.

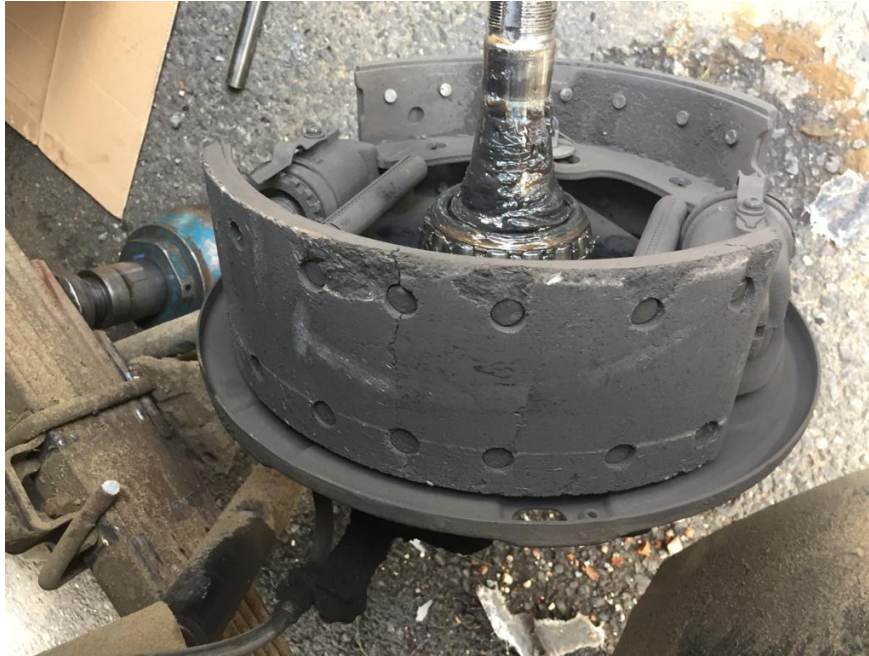
Pada pemeriksaan komponen sistem pengereman dilakukan pengecekan pada roda kiri-depan, belakang-kanan. Pemeriksaan kampas roda kiri-depan menunjukkan bahwa salah satu kampas telah retak dan pecah.

Gambar 12. Kampas rem roda kiri-depan mobil bus.

Berdasarkan temuan kondisi kampas rem di roda depan kiri dan kanan yang memperlihatkan bahwa sebagian kampas rem pecah dan retak (Gambar 12). Hal ini mengindikasikan telah terjadinya panas berlebih dalam tromol yang diakibatkan tingginya intensitas gesekan kampas rem dengan tromol. Tingginya intensitas gesekan inilah yang menjadikan terjadinya *braking failure*. Hal ini juga menjadi indikasi bahwa telah dilakukan perlambatan kendaraan dengan cara menekan pedal rem utama secara berulang-ulang dan terus-menerus. Berdasarkan *safety driving*, teknik pengoperasian saat mengemudi kondisi jalan turunan panjang seharusnya diawali penggunaan rem mesin (*engine brake*) dan *exhaust brake* untuk mengurangi kecepatan kemudian *service brake*/rem utama digunakan ketika putaran mesin melebihi batas aman (*overrunning*) yang diijinkan. Penggunaan *service brake* diakhiri ketika putaran mesin sudah kembali ke batas normalnya dan atau kendaraan dalam posisi aman.

38. Tingginya intensitas gesekan kampas rem dengan tromol yang menjadikan terjadinya *braking failure* pada mobil bus;
 39. Teknik pengoperasian saat mengemudi kondisi jalan turunan panjang dengan penggunaan rem mesin (*engine brake*) dan *exhaust brake* untuk mengurangi kecepatan, kemudian *service brake*/rem utama digunakan

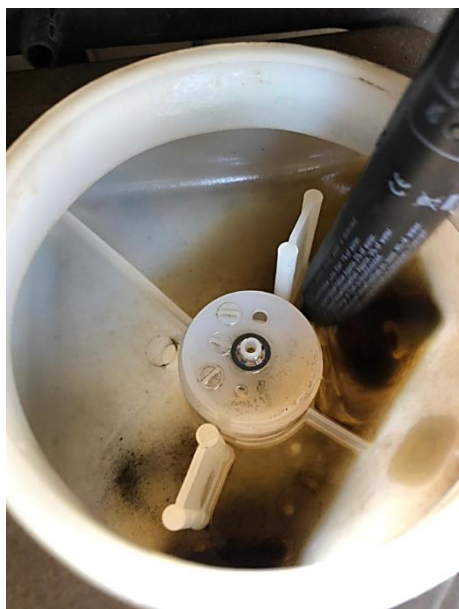
Pada pemeriksaan komponen reservoir oli rem terlihat bahwa terdapat minyak rem di reservoir (Gambar 13). Namun volume minyak rem di reservoir berada di bawah garis minimal. Hasil pengukuran kualitas minyak rem dengan alat diagnosa menunjukkan kadar air dalam minyak rem $< 1\%$ dan warna led indikator menyala kuning (Gambar 14).

Gambar 13. Volume minyak rem dalam *reservoir* dibawah garis minimal

Apabila volume minyak rem berada di bawah batas indikator minimum akan berpotensi *hazard*. Tidak adanya cadangan di reservoir dapat menyebabkan berkurangnya daya dorong minyak rem kepada sepatu rem. Oleh karena itu, standar volume minyak rem di reservoir harus dipastikan sesuai dengan ambang batas yang telah ditentukan.

51. Pemeriksaan rutin secara berkala diperlukan untuk mendeteksi pengurangan yang terjadi apakah normal atau tidak wajar;
 52. Volume minyak rem berada di bawah batas indikator minimum akan berpotensi *hazard* karena dapat menyebabkan berkurangnya daya dorong minyak rem kepada sepatu rem;

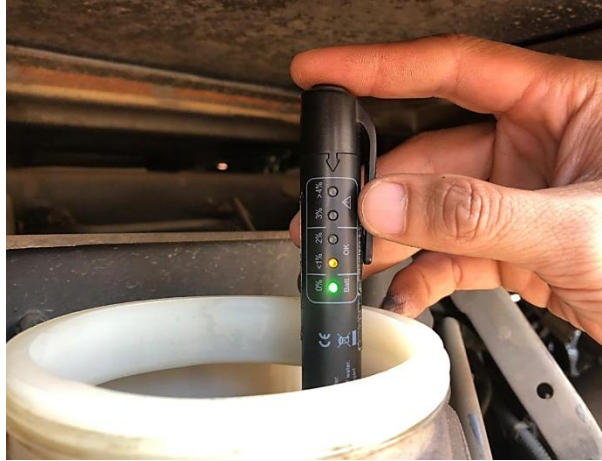
Gambar 14. Hasil diagnostik *brake fluid tester* minyak rem kadar air kurang dari 1%

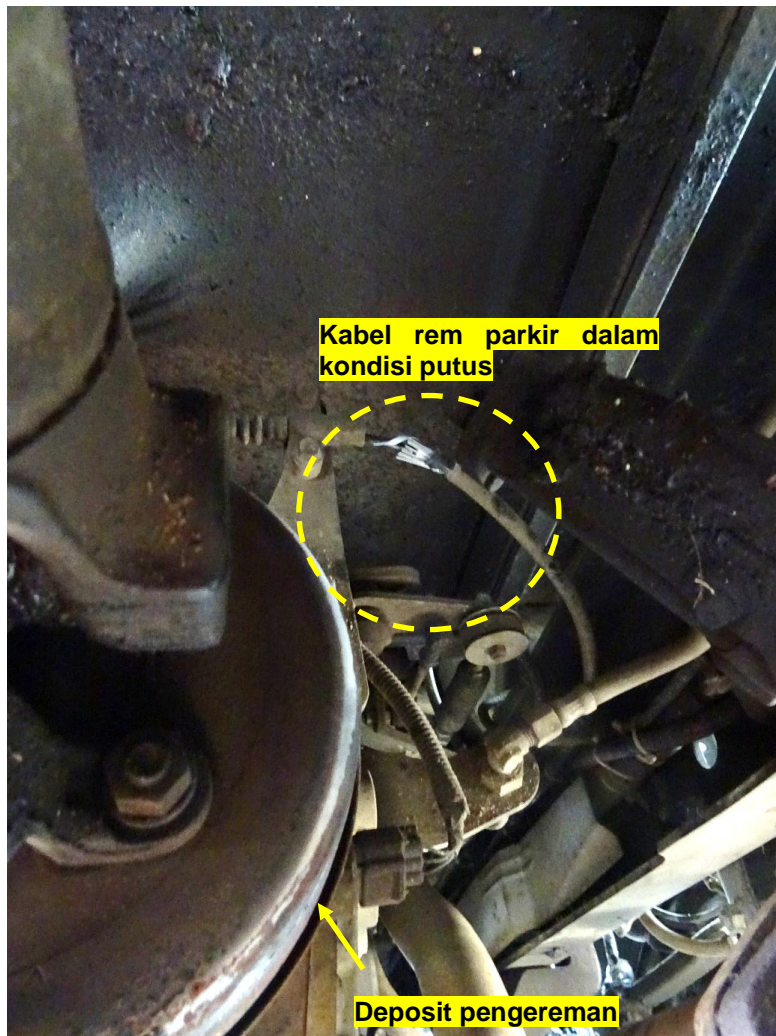
Pada pemeriksaan sistem rem parkir ditemukan bahwa terdapat deposit pengereman di silinder rem (Gambar 15) dan kabel rem dalam kondisi putus.

Gambar 15. Kabel rem parkir.

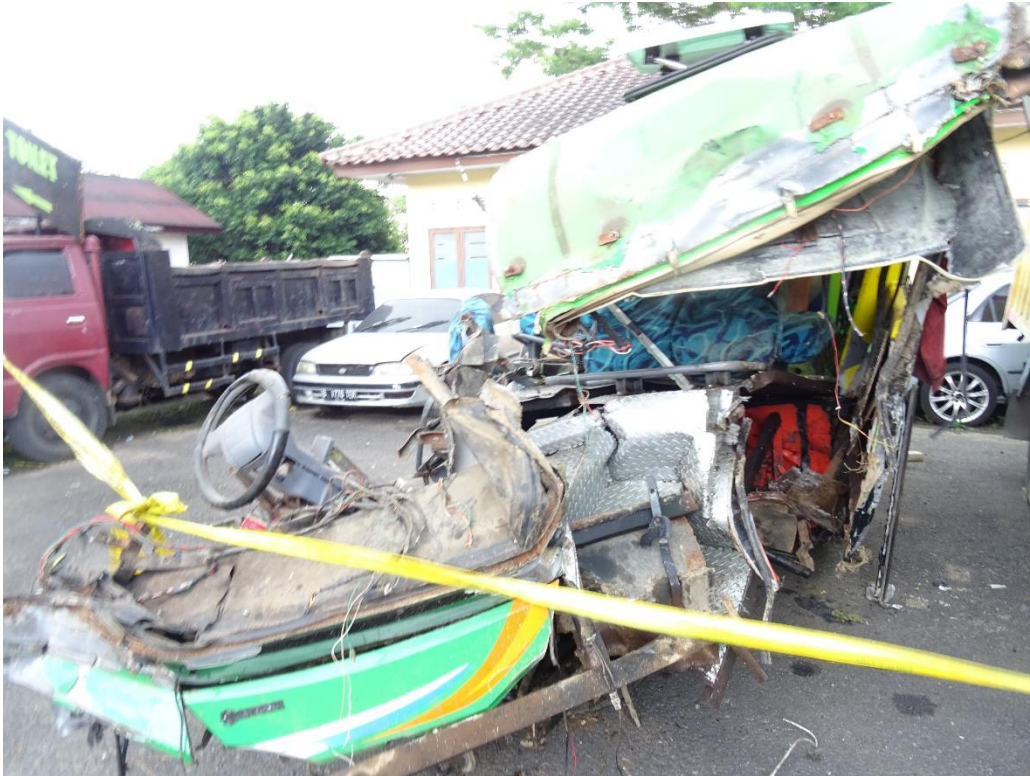
Pada pemeriksaan kendaraan lainnya yang terlibat kecelakaan menunjukkan bahwa bentuk mobil bus sedang AA 1417 BF sudah tidak sesuai dengan bentuk awal. Terlihat deformasi berat pada bagian superstructure sisi kiri, depan, dan atap. Seluruh kaca telah terlepas dari kendaraan (Gambar 16).

Gambar 16. Kondisi mobil bus sedang AA 1417 BF.

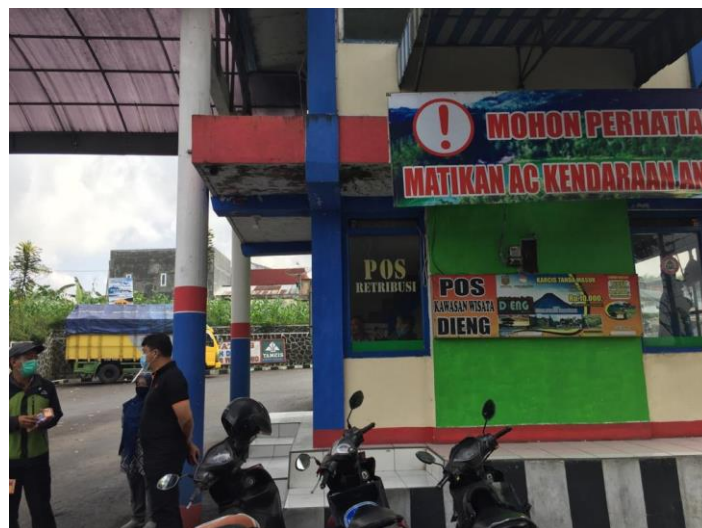
Pada penelusuran ruas jalan Kejajar-Dieng telah ada pengaturan mengenai larangan mobil bus ukuran besar agar tidak masuk ke lokasi wisata kawasan Dieng dan mobil bus ukuran besar harus diparkirkan di terminal tipe A Wonosobo. Hal ini diperkuat dengan adanya pemasangan rambu larangan bus maupun truk yang memiliki berat di atas 8 ton atau untuk mobil bus dengan kapasitas penumpang lebih dari 30 tempat duduk (Gambar 18). Selain itu, terdapat posko penjagaan untuk melakukan pengawasan terhadap aturan yang telah ditetapkan (Gambar 19).

Gambar 19. Posko penjagaan kendaraan berukuran besar di ruas jalan Kejar-Dieng.
