LAPORAN AKHIR

KNKT.20.11.12.01

Laporan Investigasi Kecelakaan Lalu Lintas dan Angkutan Jalan

**KECELAKAAN LALU LINTAS TRUK TRAILER B 9010 UEJ DENGAN
TRUK TRONTON R 1857 GC DAN MICROBUS ELF G 1261 D
JALAN TOL CIKOPO- PALIMANAN KM 78+500 A
Ds. CIMAHI, Kec. CEMPAKA,
KABUPATEN PURWAKARTA – JAWA BARAT
REPUBLIK INDONESIA
TANGGAL 30 NOVEMBER 2020**

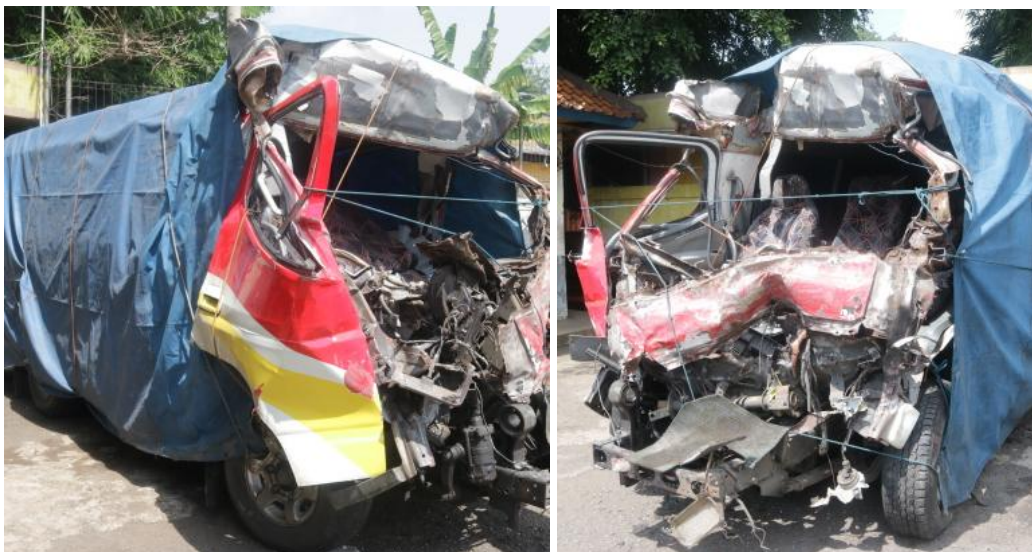
Gambar 2. *Microbus* Tampak Depan dan Samping

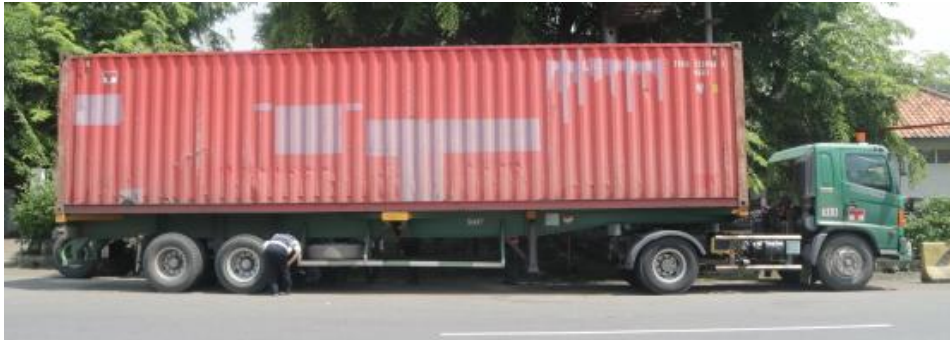
Gambar 3. Kendaraan Truk Trailer Samping Kanan

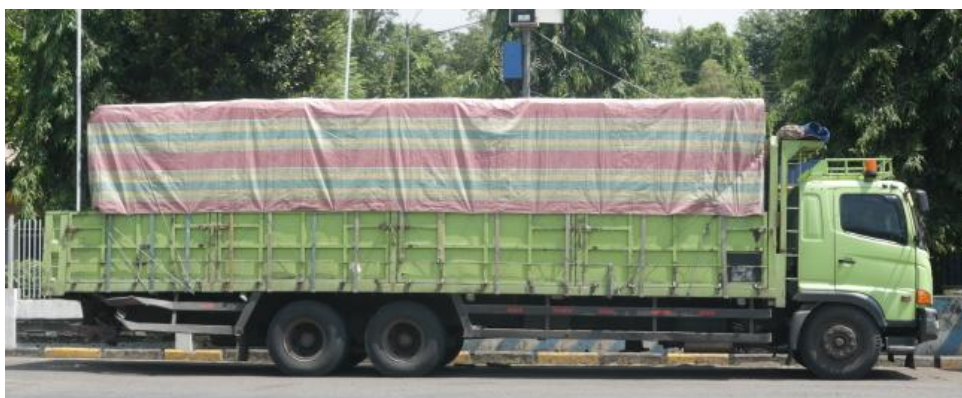
Gambar 5. Kendaraan Truk Tronton Samping Kanan

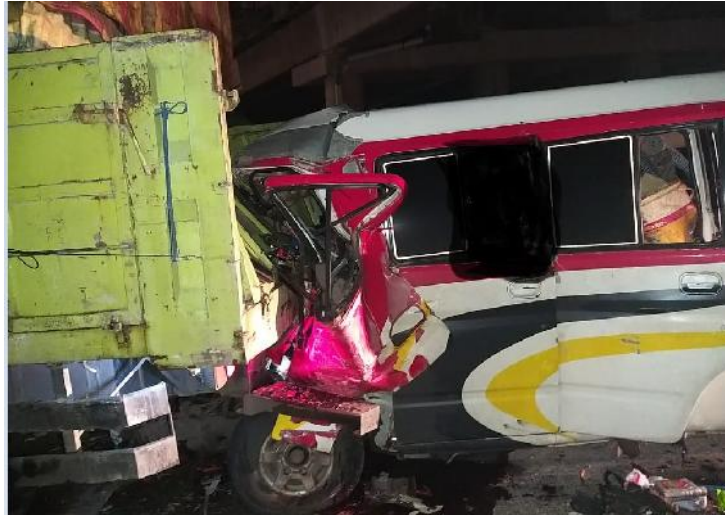
Truk tronton menabrak bagian belakang truk trailer yang berhenti di lajur lambat, kemudian datang *Microbus* menabrak bagian belakang truk tronton yang sudah berhenti. Akibat dari tabrakan ini, bagian depan *Microbus* mengalami deformasi cukup parah, sedangkan truk tronton mengalami kerusakan pada bak belakang dan perisai kolong.

Gambar 8. Microbus Menabrak bagian Belakang Truk Tronton

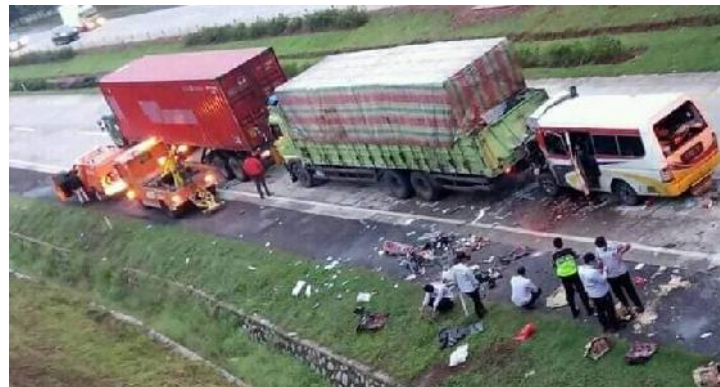
Gambar 9. Posisi Akhir Kendaraan Setelah Mengalami Tabrakan

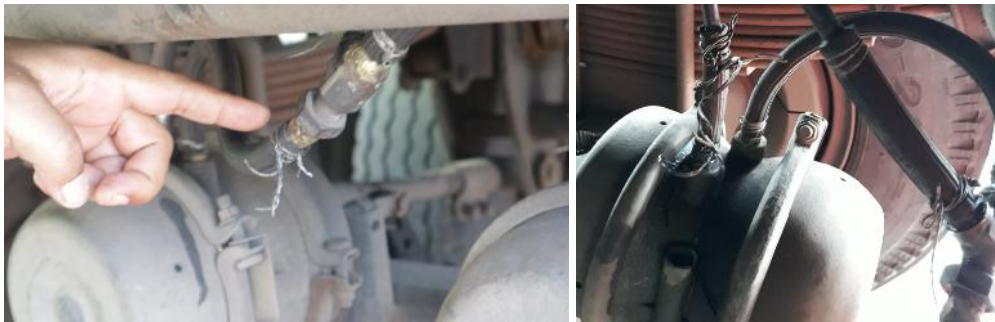
Pada truk trailer sistem rem dan komponennya sudah mengalami perubahan, *converter Brake* (pembagi tekanan rem) dari *tractor head* ke kereta tempelan dalam kondisi longgar dan berkarat, sehingga menyebabkan kebocoran. Saluran sistem rem pada setiap sumbu roda kereta tempelan sudah dimodifikasi dan penguat pada setiap selang rem diikat menggunakan kawat. Ketika dilakukan percobaan sederhana dengan menyiramkan air sabun pada selang sistem pengeraman, muncul buih-buih bergelembung yang mengindikasikan adanya kebocoran pada selang tersebut (gambar 15). Sedangkan untuk kendaraan truk tronton sistem pengereman dalam kondisi baik.

Gambar 14. Kawat yang digunakan untuk mengikat selang rem

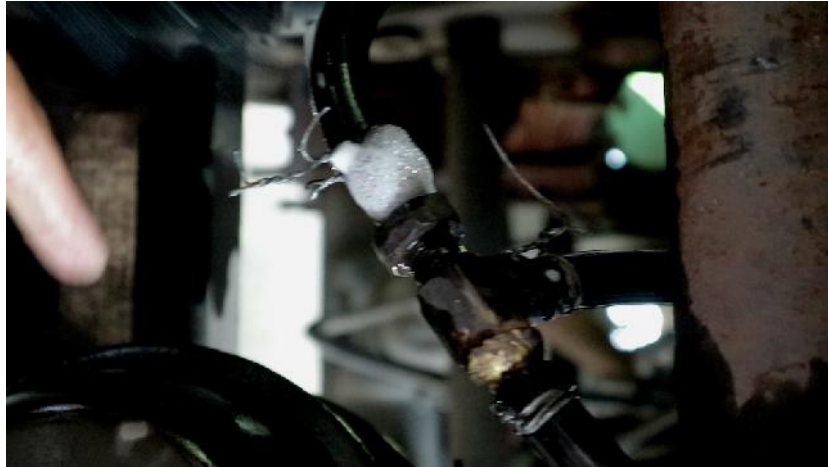
Gambar 15. Kebocoran pada sistem selang pengereman

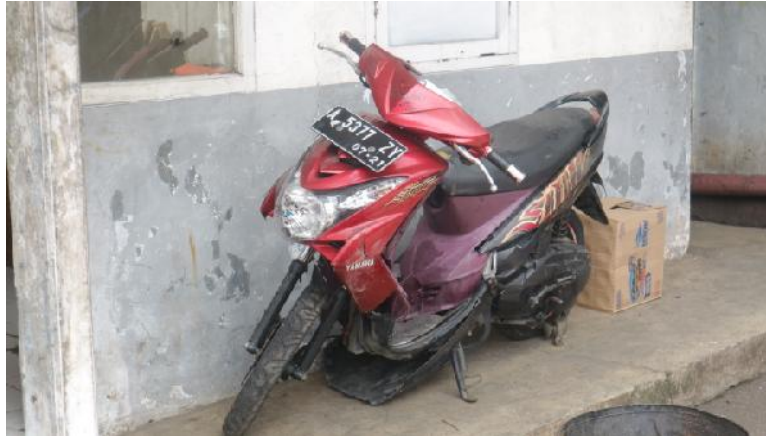
Pada kendaraan *microbus* selain penumpang yang berjumlah 12 orang, *microbus* juga terdapat muatan alat-alat pompa dan sebuah sepeda motor. Muatan alat – alat berbahan besi yang tidak terikat dengan benar dapat menimbulkan fatalitas ketika terjadi kecelakaan.

Gambar 16 . Sepeda Motor yang diangkut oleh *Microbus*

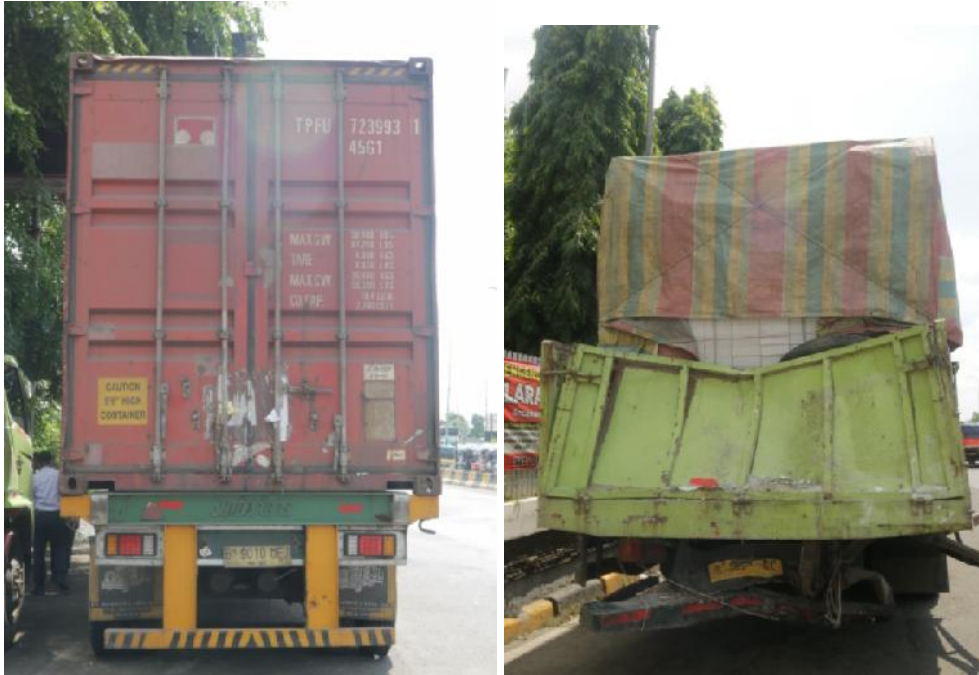
Gambar 17. APC pada Truk Trailer dan Truk Tronton
