LAPORAN AKHIR

KNKT.21.01.01.01

Laporan Investigasi Kecelakaan Lalu Lintas Dan Angkutan Jalan

TABRAKAN BERUNTUN

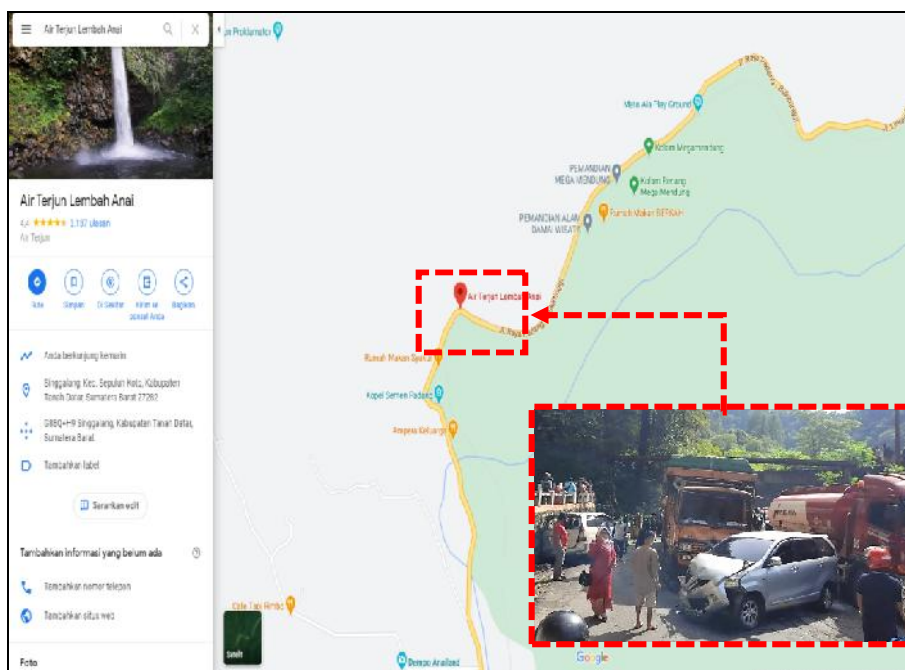
Gambar 1. Tempat kejadian kecelakaan tabrakan beruntun

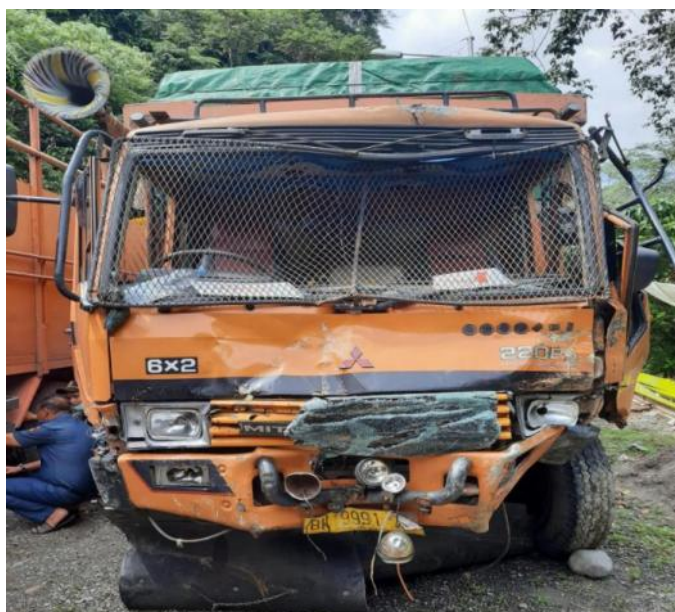
Gambar 2. Deformasi bagian depan truk tronton

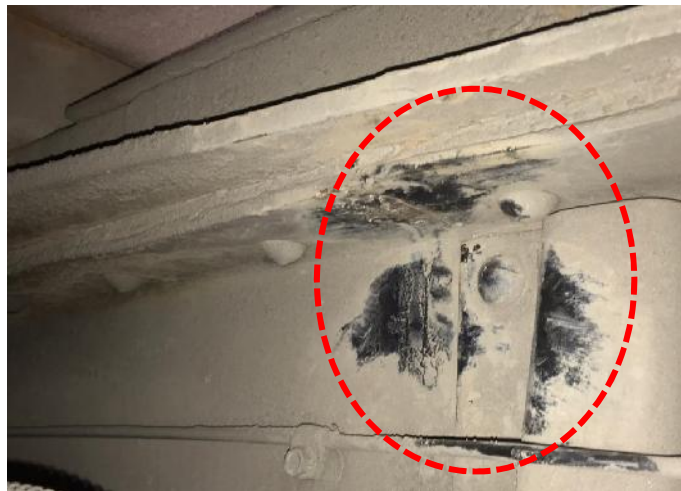
Gambar 5. Indikasi sambungan rangka

Sesuai Tabel 4 terdapat perbedaan pada pengukuran jarak sumbu I ke sumbu II dengan data di Lampiran SUT Mitsubishi FN517ML2, hal ini membuktikan bahwa telah terjadi perubahan terhadap spesifikasi teknis dimensi pada truk tronton. Perubahan ini juga terjadi terhadap kemampuan daya angkut yaitu GVW/JBB menjadi 23.500 kg, sedangkan di Lampiran SUT Mitsubishi FN517ML2 GVW/JBB sebesar 21.000 kg. perubahan terhadap dimensi dan kemampuan daya angkut tidak dapat dibuktikan sesuai prosedur modifikasi karena tidak ada SRUT di Lampiran Kartu Induk dan Hasil Uji Truk Tronton. Persyaratan uji berkala pada pertama kali harus adanya SRUT pada setiap KBWU [4], Kota Medan sebagai penyelenggara uji berkala tidak melakukan itu sebagai persyaratan administrasi uji berkala pertama kali.

1. Memerintahkan UPUBKB Kota Medan untuk tidak menyetujui dan tidak menyatakan lulus uji berkala terhadap modifikasi kendaraan bermotor wajib uji yang tidak dilengkapi persyaratan yang harus dipenuhi (tidak ada SRUT).
2. Memfasilitasi peningkatan ilmu dan kompetensi Penguji Kendaraan Bermotor melalui program mandiri ataupun Kementerian Perhubungan.
3. Bekerjasama dengan kepolisian daerah setempat guna melaksanakan pemeriksaan kendaraan bermotor di jalan sesuai Peraturan Pemerintah Nomor 80 Tahun 2012 Tentang Tata Cara Pemeriksaan Kendaraan Bermotor Di Jalan Dan Penindakan Pelanggaran Lalu Lintas Dan Angkutan Jalan.

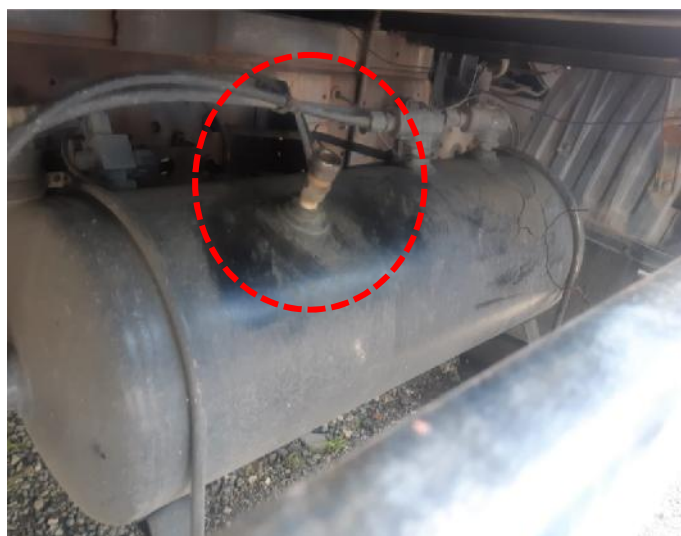
Gambar 6. Sambungan pipa klakson truk tronton dari safety valve air tank

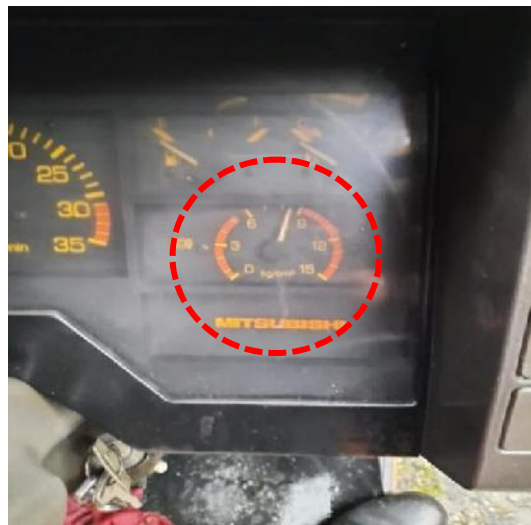
Gambar 8. Proses pengisian udara bertekanan 8 bar selama 2,4 menit

Posisi akhir indikator udara truk tronton pasca kecelakaan 3 bar, dan dilakukan proses pengisian udara bertekanan. Caranya menghidupkan mesin truk tronton dan dihitung lama waktu pengisian, proses pengisian udara bertekanan 8 bar selama 2,4 menit. Terdapat rambu peringatan dan lampu peringatan sebelum lokasi kecelakaan. Marka jalan kondisi memudar.

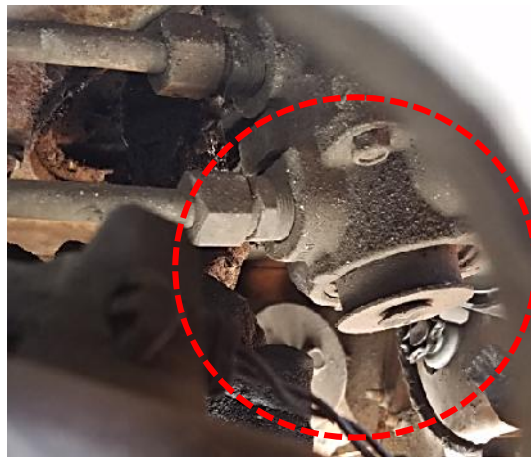
Gambar 9. *Brake valve* kondisi tidak bocor

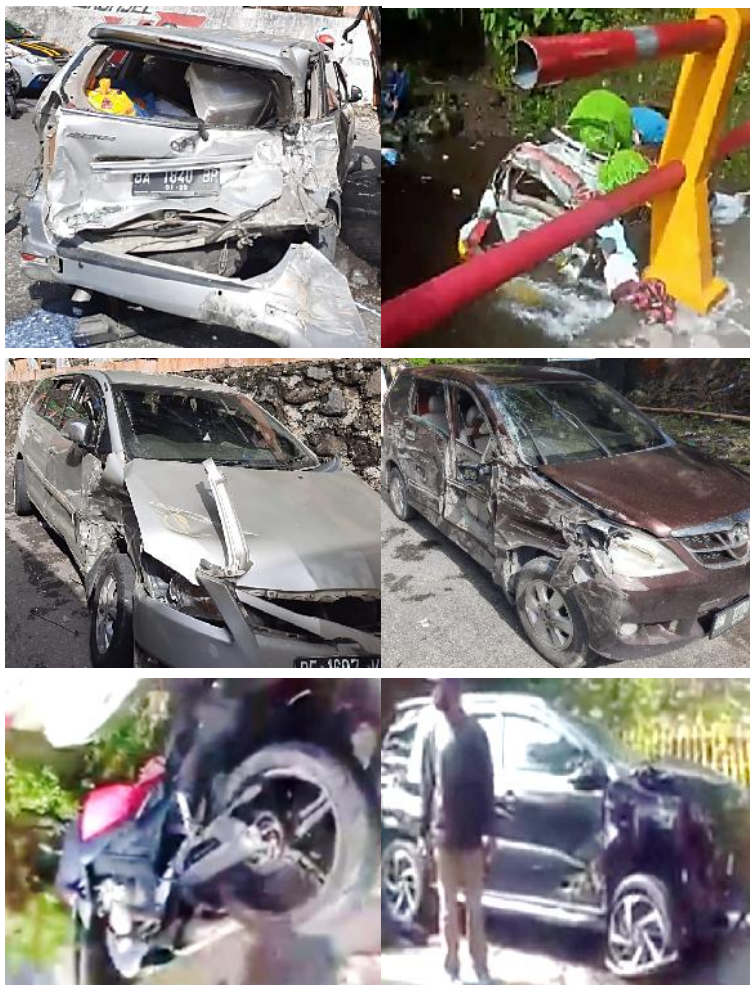
Gambar 10. Kerusakan kendaraan bermotor lainnya

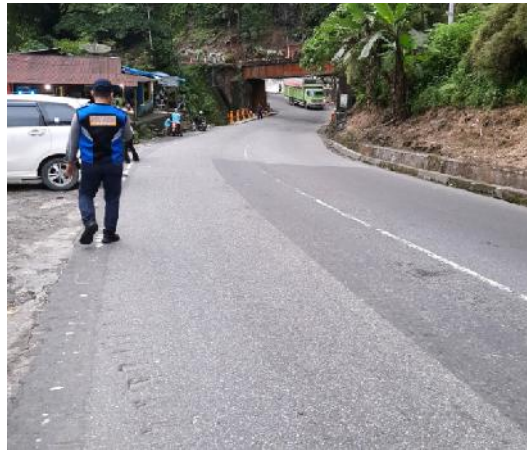
Gambar 14. Marka tepi dan marka tengah pudar dekat lokasi kecelakaan

Agar melakukan rekayasa lalu lintas di Jalan Lintas Barat Sumatera mendekati tikungan Air Terjun Lembah Anai berupa informasi untuk segera menurunkan kecepatan sesuai dengan kondisi topografi atau kendala lain yang tidak dapat dielakkan yaitu pemasangan rambu batasan kecepatan yang dipasang secara bertahap 40 km/jam sampai dengan 20 km/jam, anjuran pemindahan transmisi gigi rendah pada lokasi tertinjau, larangan menyiap dan marka solid.

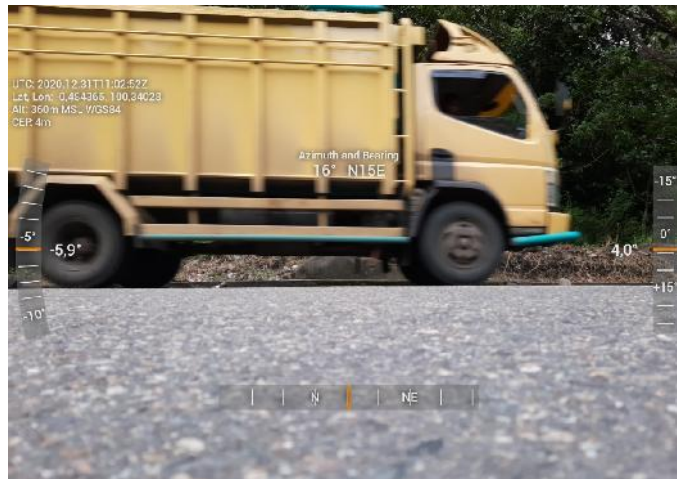
Gambar 15. Kelandaian Jalan Raya Padang-Bukittinggi

Agar membuat jalur penghentian darurat sebelum lokasi kecelakaan tabrakan beruntun (Peraturan Menteri Perhubungan Nomor PM 82 Tahun 2018 tentang Alat Pengendali dan Pengaman Pengguna Jalan).

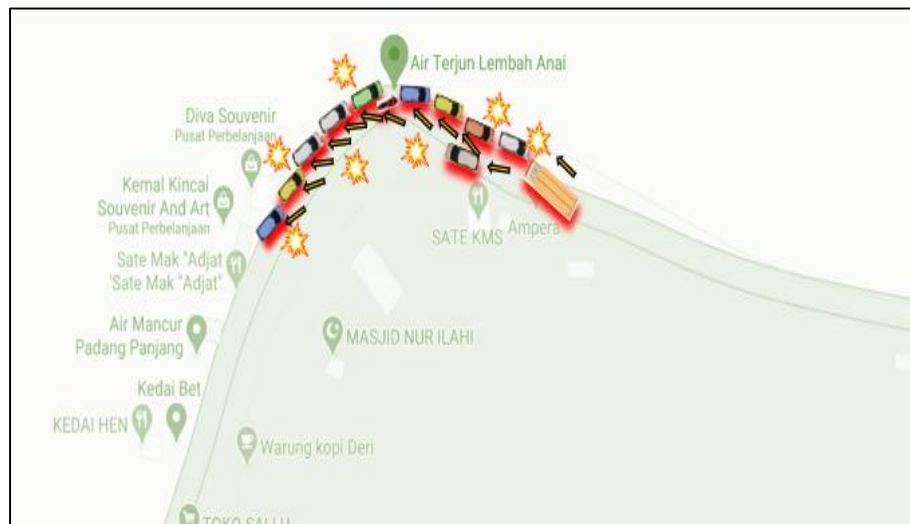
Gambar 16. Skema tabrakan beruntun di Lembah Anai

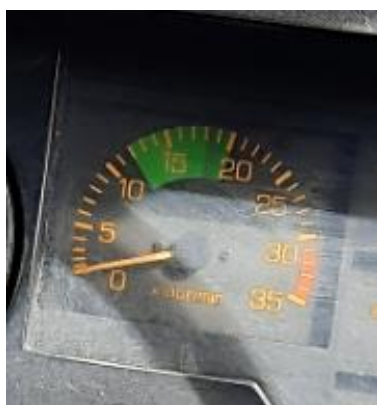
Gambar 17. Zona merah (*over speed*) diatas 3200 Rpm

1. Gagalnya perlambatan dikarenakan kondisi jalan turunan panjang dan curam akan cenderung memaksa pengguna jalan untuk melakukan pengereman menggunakan rem utama berkali-kali, tanpa diawali teknik pengereman mesin (*engine braking*) dan *exhaust brake*. Akibatnya persediaan udara di tangki menipis dan fluida yang mendorong *master cylinder* agar kampas rem bergesekan dengan permukaan dalam tromol tidak optimal. Pengetahuan dengan kecepatan perputaran mesin di *range* putaran *engine braking* (2000-3200 RPM) atau indikator *tachometer* dibawah zona merah tidak dipahami pengemudi bahkan dianggap mesin mengalami *over speed* (Gambar 17).

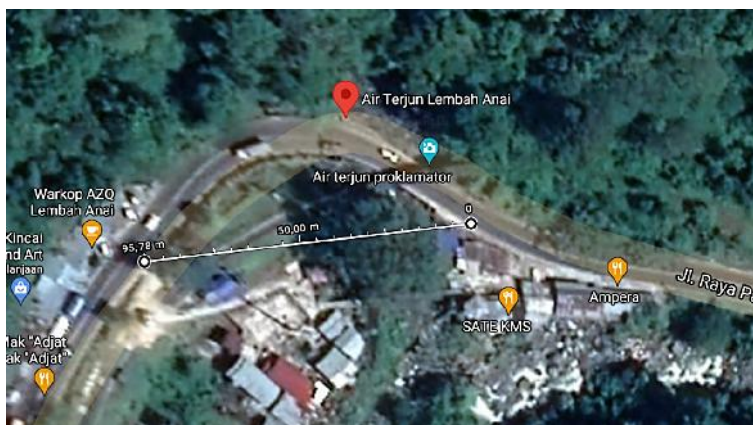
Persyaratan hubungan radius tikungan dan kecepatan rencana di atas, untuk jari-jari tikungan Air Terjun Lembah Anai ± 50 meter (Gambar 18), maka kecepatan rencana yang diterapkan maksimum ± 40 km/jam (Tabel 7).

Gambar 18. Jari-jari minimum tikungan Air Terjun Lembah Anai 50 meter

7. Persyaratan hubungan radius tikungan dan kecepatan rencana di atas, untuk jari-jari tikungan Air Terjun Lembah Anai ± 50 meter (Gambar 18), maka kecepatan rencana yang diterapkan maksimum ± 40 km/jam (Tabel 7). Batas paling rendah kecepatan rencana dipilih pada keadaan dimana terdapat kendala topografi dan tataguna lahan atau kendala lain yang tidak dapat dielakkan, maka kecepatan rencana pada segmen tersebut dapat diturunkan paling besar 20 (dua puluh) km/jam [2].
