LAPORAN AKHIR

KNKT.21.07.12.01

KECELAKAAN TABRAK SAMPING

TRUK GANDENG R-1862-GA DENGAN SEPEDA MOTOR G-3333-DZ

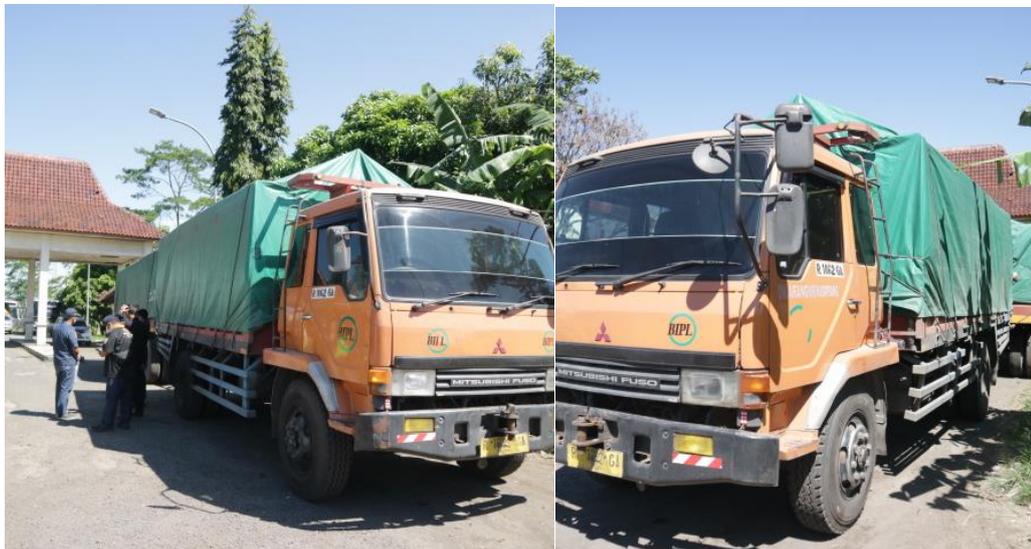
Gambar 2. Truk Gandeng Tampak Depan dan Samping

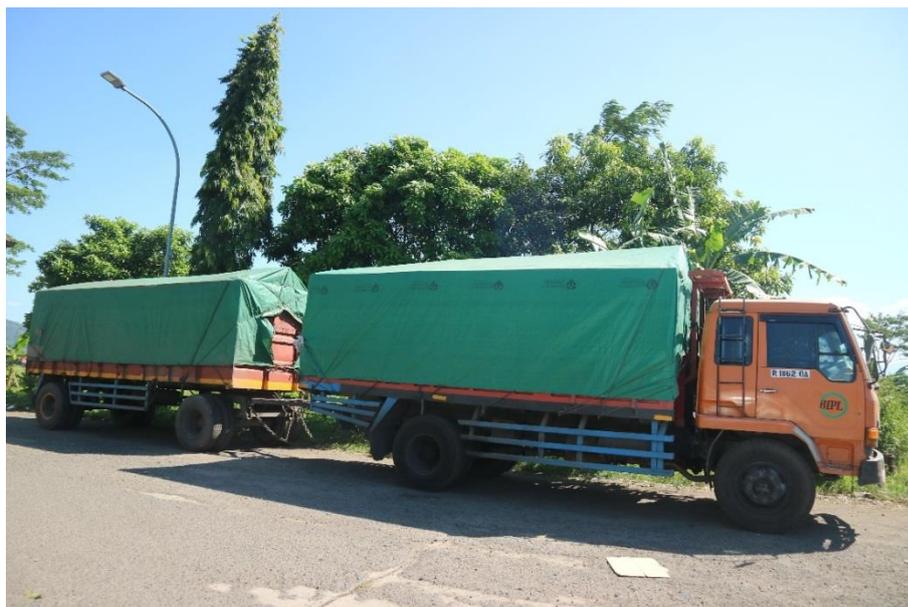
Gambar 3. Truk Gandeng Tampak Samping Kanan

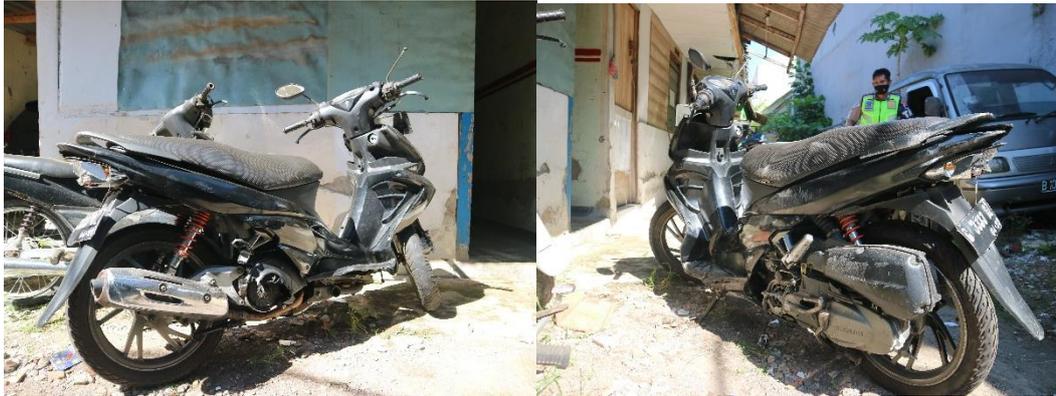
Gambar 4. Sepeda Motor Tampak Sebelah Kanan dan Kiri

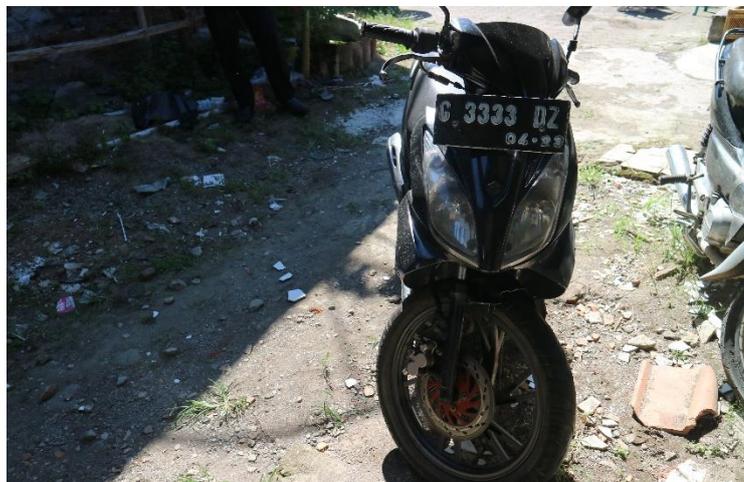
Gambar 5. Sepeda Motor Tampak Depan

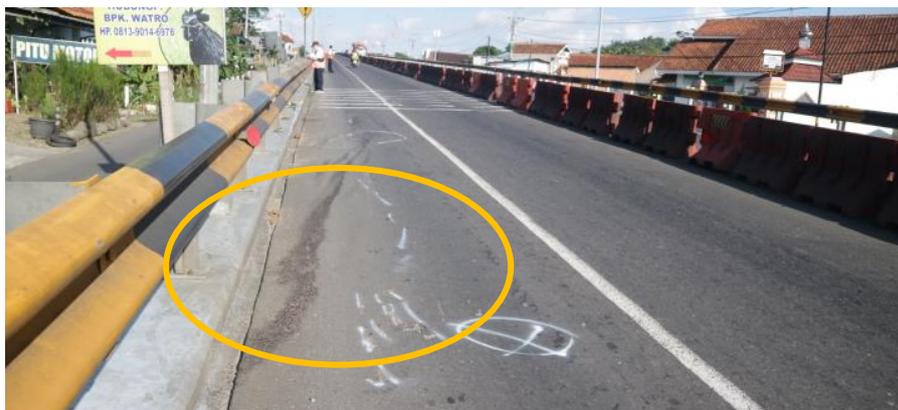
Pada lokasi kejadian terdapat bekas gesekan benda keras pada perkerasan jalan.

Gambar 6. Kerusakan Perkerasan Jalan

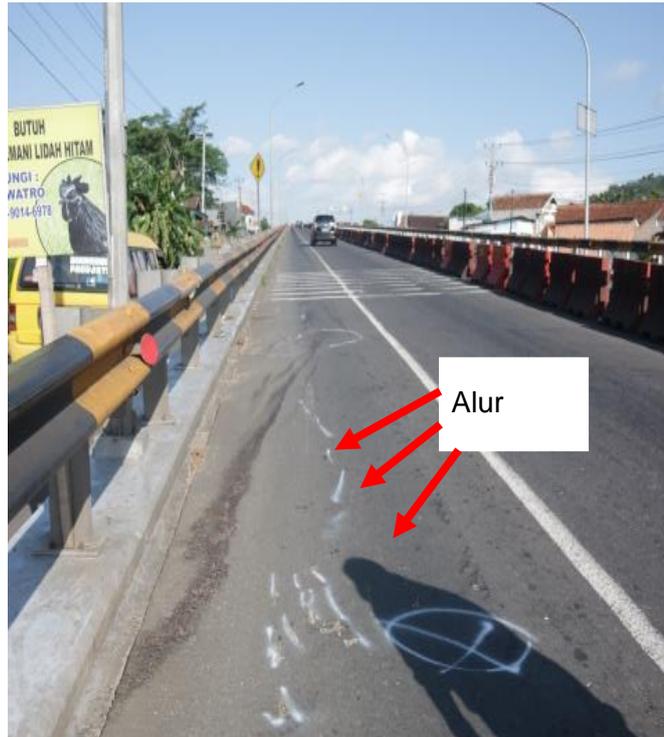
KNKT menemukan titik awal Jejak gesekan bodi sepeda motor pada permukaan jalan yaitu titik dimana permukaan jalan tidak rata.

Jejak gesekan sepeda motor ini memanjang sejauh 12 meter.

Gambar 7. Perkiraan Titik Jatuh Sepeda Motor (Tanda X)

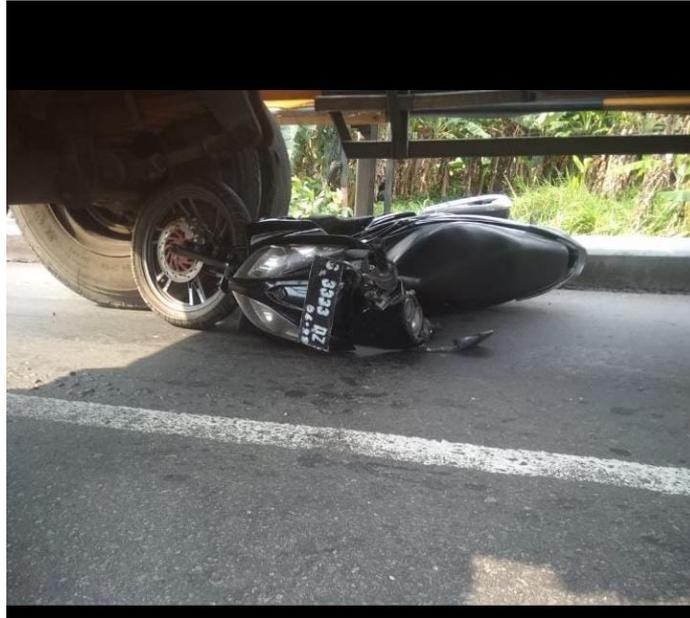
Gambar 8. Posisi Akhir Sepeda Motor

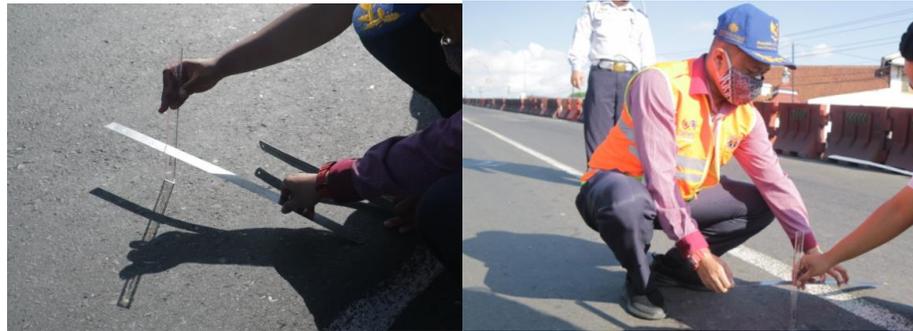
Pada permukaan jalan/aspal, terdapat alur (*rutting*) dengan ketinggian mencapai 8-10 cm.

Gambar 9. Pengukuran Perbedaan Ketinggian Permukaan Jalan

Flyover (FO) Kretek merupakan jembatan dan kondisi permukaan jalannya bergelombang dan beralur alur (*rutting*). Kondisi alur ini memiliki perbedaan tinggi sekitar 8-10 cm dari perkerasannya. Jalan Bergelombang dapat disebabkan karena beban lalu lintas yang berulang pada lintasan jalan dan kendaraan berat yang melintas FO Kretek berjalan lambat ataupun berhenti karena macet.

Kondisi jalan yang bergelombang ini menjadi potensi bahaya ketika dilalui oleh pengguna kendaraan kecil, misalnya sepeda motor. Sepeda motor yang melewati permukaan jalan tidak rata berpotensi kehilangan keseimbangan dan terjatuh.

Telah melaksanakan perbaikan kualitas permukaan jalan (*overlay*) pada bulan Januari 2022.

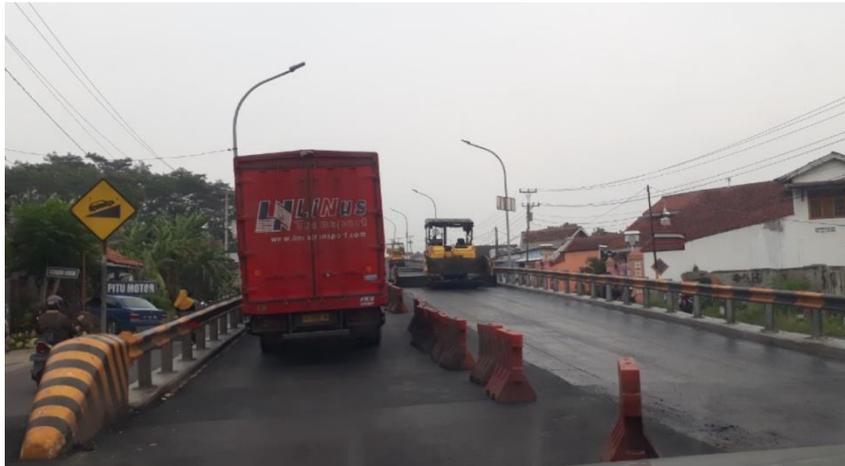
Gambar 18. Perbaikan Permukaan Jalan oleh BBJPN VII

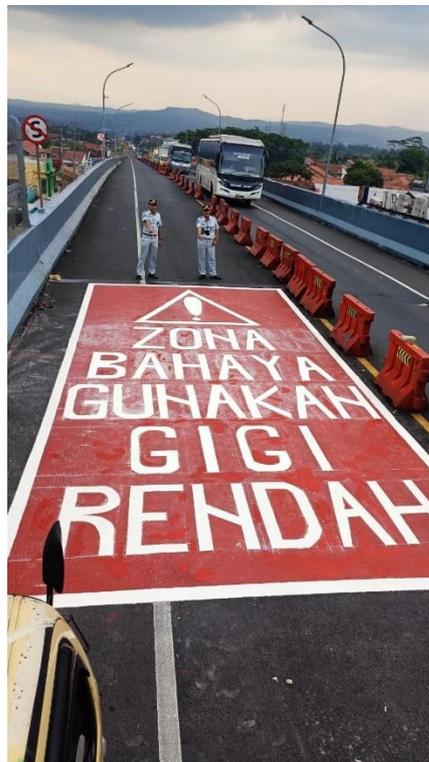
Gambar 20. Pemasangan Marka Zona Berbahaya oleh PT Jasa Raharja
