**KOMITE NASIONAL KESELAMATAN TRANSPORTASI
REPUBLIK INDONESIA**

KNKT. 21.07.14.01

Laporan Investigasi Kecelakaan Lalu Lintas Dan Angkutan Jalan

**KECELAKAAN TABRAK SAMPING MOBIL BUS PO SUDIRO
TUNGGU JAYA AD-1626-CU DENGAN TRUK BOX B-9281-SXR
DI RUAS TOL PEJAGAN-PEMALANG KM 308, DESA SARADAN,
KECAMATAN/KABUPATEN PEMALANG, JAWA TENGAH, MINGGU,
11 JULI 2021**

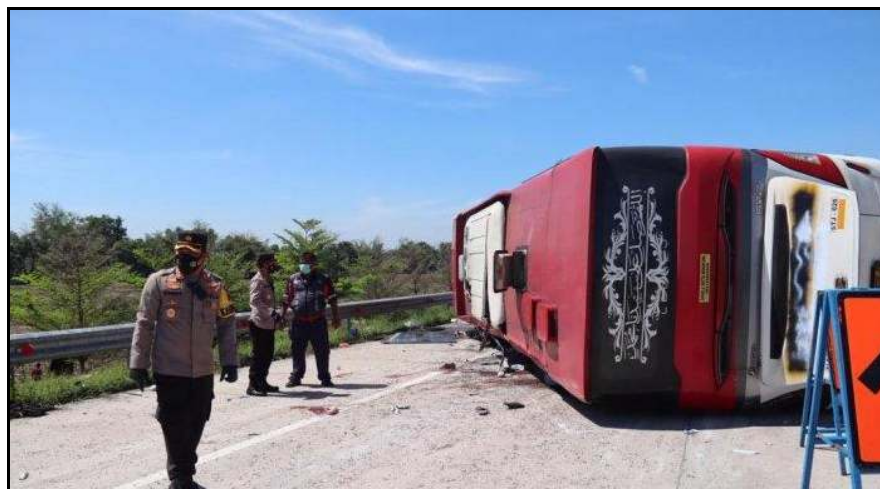
Gambar 1. Kondisi bus setelah terjadi kecelakaan

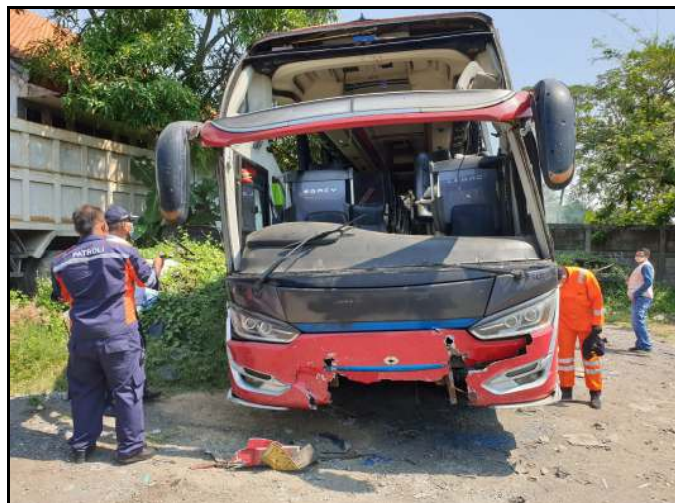
Gambar 3. Kondisi bagian depan bus

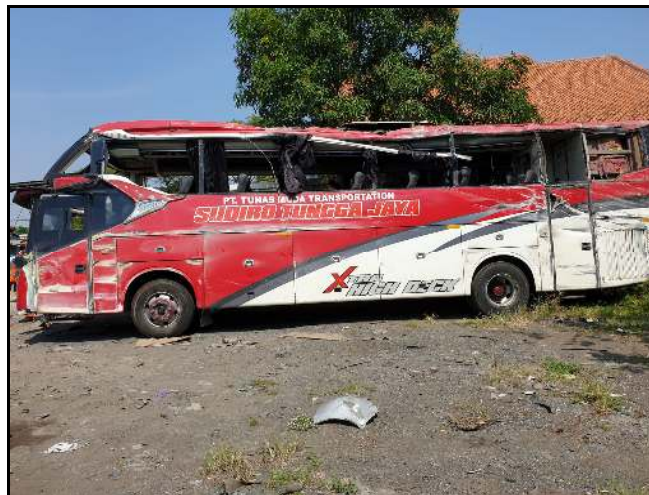
Gambar 4. Kondisi sebelah kiri bus

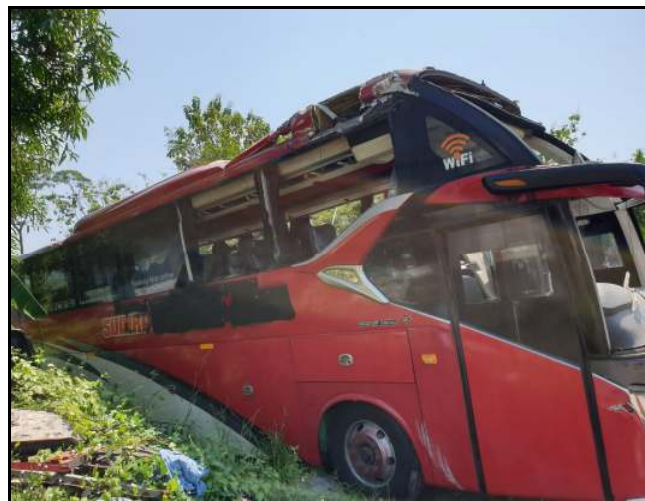
Gambar 5. Kondisi bus sebelah kanan

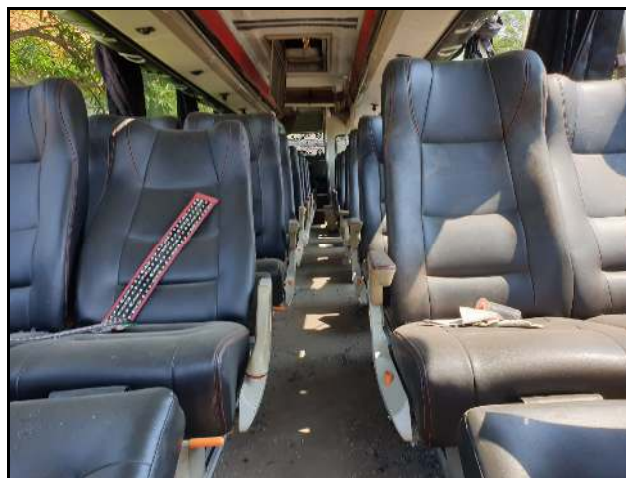
Gambar 6. Kursi penumpang tidak dilengkapi dengan sabuk keselamatan (safety belt)

Fatalitas korban terjadi karena kursi penumpang tidak dilengkapi dengan sabuk keselamatan. Pada saat bus terguling, para penumpang terbentur kompartemen kabin dan beberapa penumpang terlempar keluar bus kemudian tertimpa bodi bus.

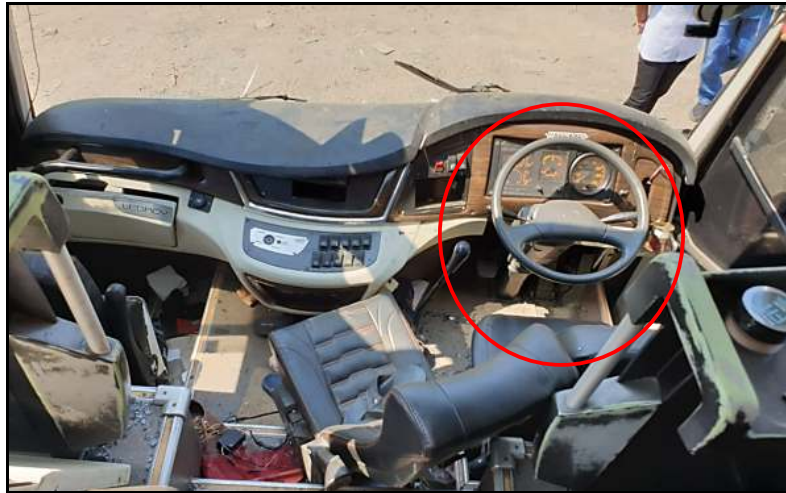
Gambar 7. Roda kemudi terhubung ke batang kemudi

Hasil pemeriksaan pada bus, ditemukan bahwa steering system mulai dari roda kemudi, batang kemudi (Gambar 7), gearbox, pitman, draglink sampai ke knukle di roda (Gambar 8) terhubung dan tidak ada aus pada joint-joint.

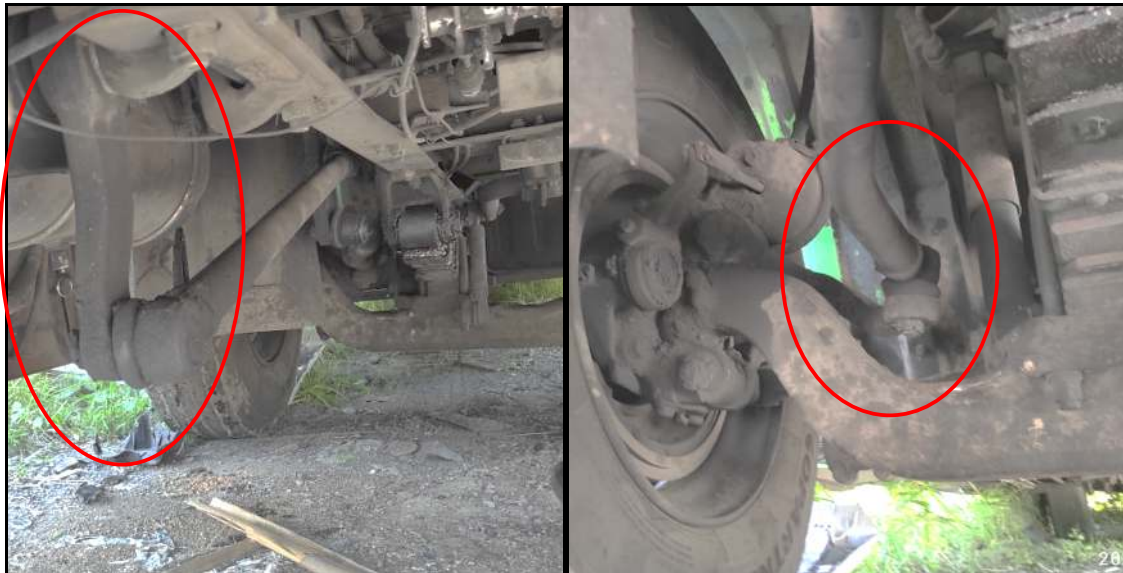
Gambar 8. Sambungan kemudi pitman, draglink dan knukle ke roda terhubung dan tidak ada aus

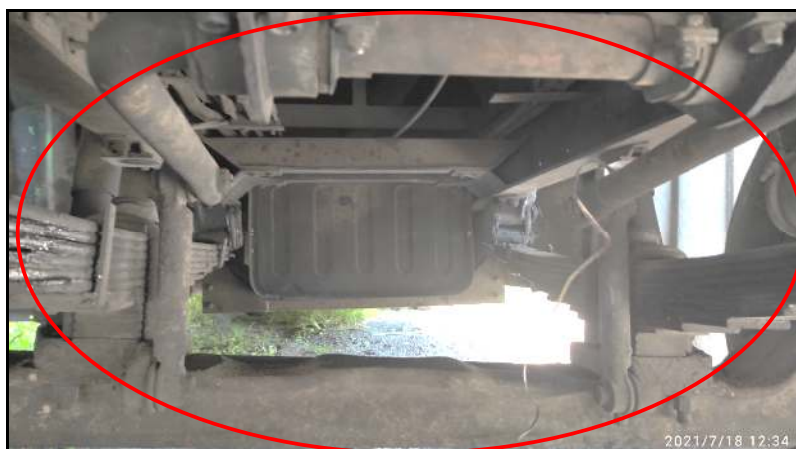
Gambar 9. Stabilizer bar terhubung dan tidak aus

Selain itu tim juga menemukan bahwa stabilizer bar mobil bus terhubung dan tidak ada aus pada joint (Gambar 9). Fungsi dari stabilizer bar adalah mengurangi kemiringan kendaraan yang disebabkan oleh gaya sentrifugal pada saat kendaraan membelok, menjaga kendaraan tetap stabil terutama saat kendaraan membelok dan meningkatkan gaya cengkram (traksi) ban terhadap permukaan jalan saat kendaraan membelok. Jejak ban di permukaan jalan (Gambar 15) memperlihatkan respon step steering input pengemudi sebelum tabrak samping truk dan terguling.

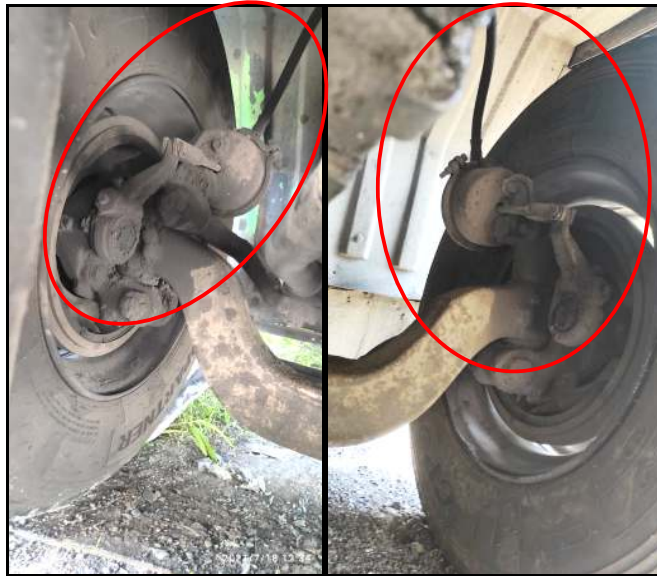
Gambar 10. Flexible hose terpasang ke brake chamber dan tidak getas

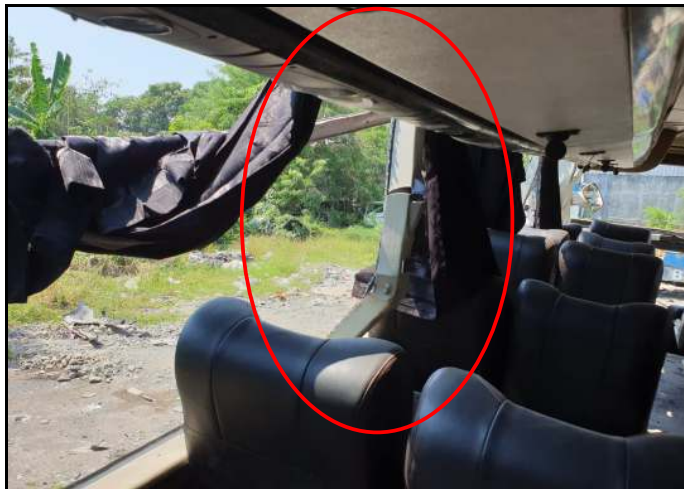
Gambar 11. Superstruktur jendela deformasi ke dalam kabin

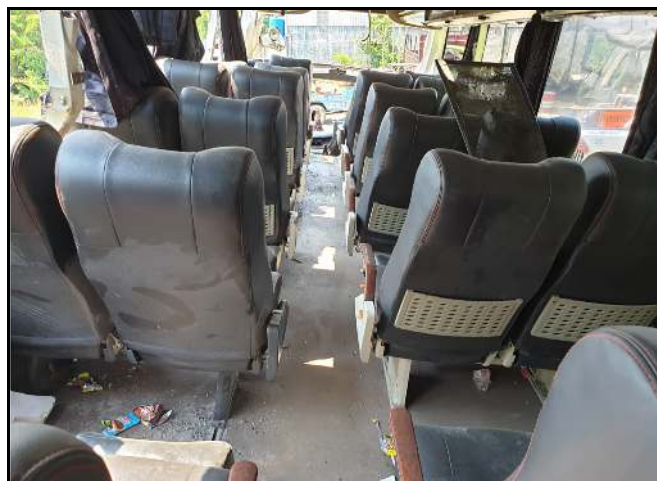
Gambar 12. Kursi penumpang utuh di posisi rel

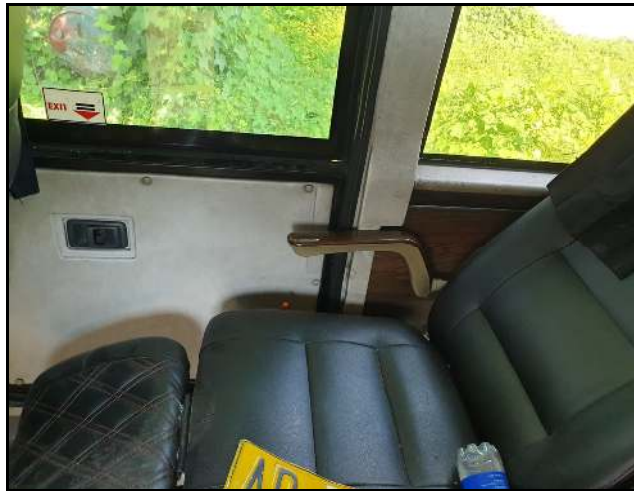
Gambar 13. Akses pintu darurat terhalang kursi penumpang

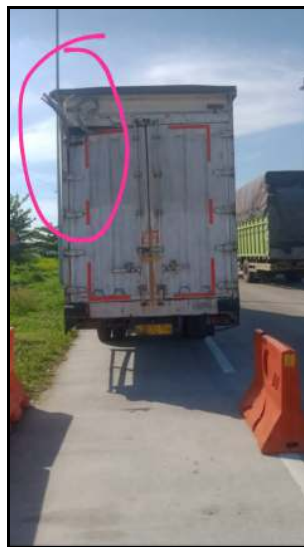
Gambar 14. Kondisi bagian atas sebelah kiri truk box

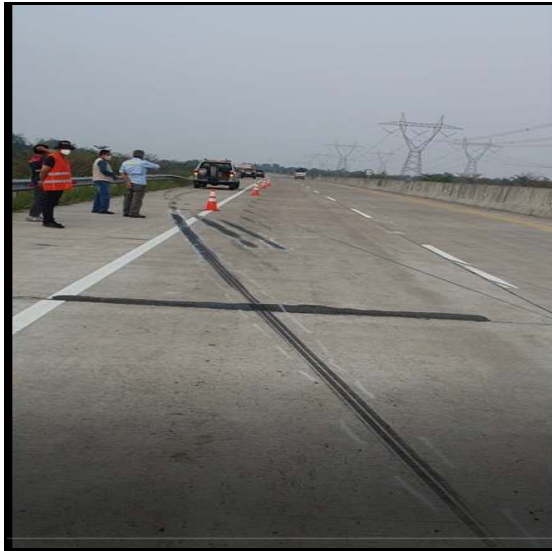
Kecelakaan ini menimbulkan kerusakan prasarana maupun perlengkapan jalan yaitu berupa guardrail yang penyok dan bekas jejak pengereman bus serta jejak bus terseret setelah menabrak bagian belakang dan sebelah kiri atas truk box.

Gambar 15. Skidmark bus dan truk di ruas tol Pejagan Km 308

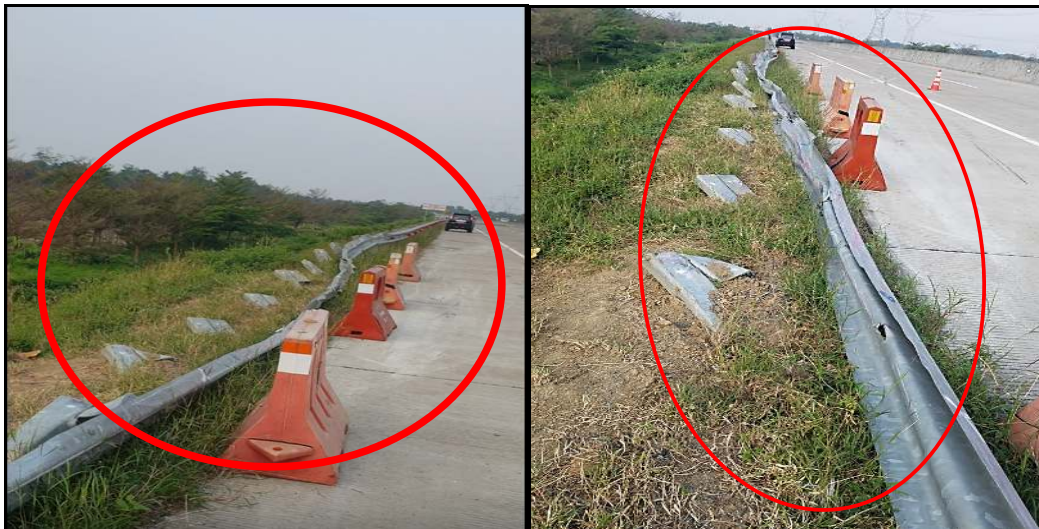
Gambar 16. Kondisi guardrail terdeformasi setelah tertabrak bus
