# **LAPORAN AKHIR**

## **KNKT.21.01.03.01**

**Laporan Investigasi Kecelakaan Lalu Lintas Dan Angkutan Jalan**

**KEBAKARAN MOBIL BUS AKAP B 7177 BGA  
JALAN TOL TANGERANG-MERAK KM.75+600, KOTA SERANG  
PROVINSI BANTEN  
11 JANUARI 2021**

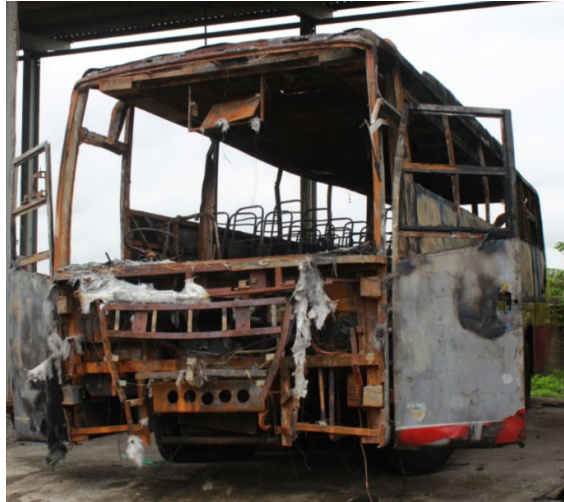
**Gambar 2. Tampak depan mobil bus pasca kebakaran**

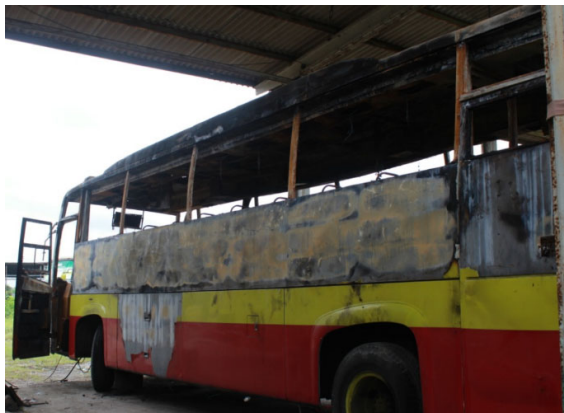
**Gambar 3. Tampak samping kiri mobil bus pasca kebakaran**

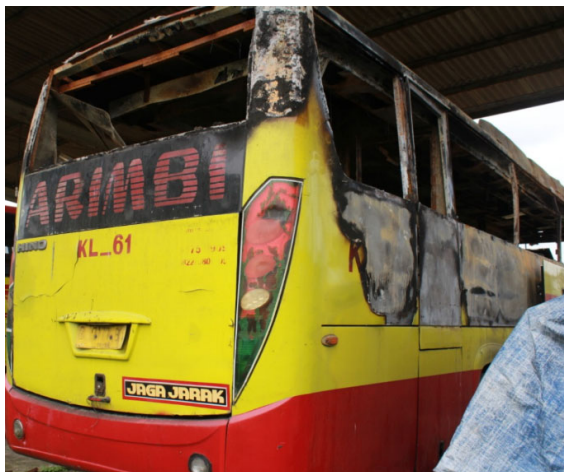
**Gambar 4. Tampak belakang mobil bus pasca kebakaran**

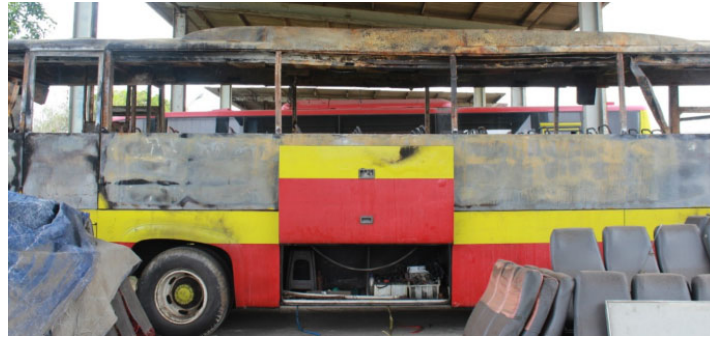
**Gambar 5. Tampak samping kanan dan ruang *battery* mobil bus pasca terbakar**

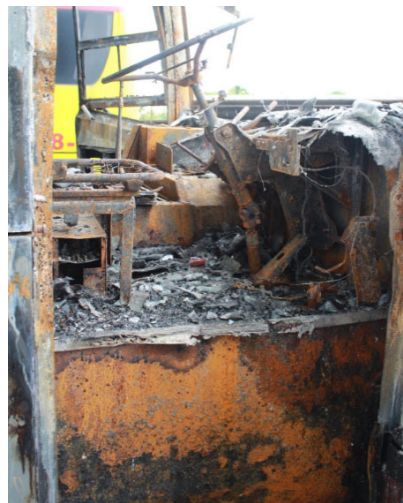
**Gambar 6. Ruang pengemudi mobil bus pasca kebakaran**

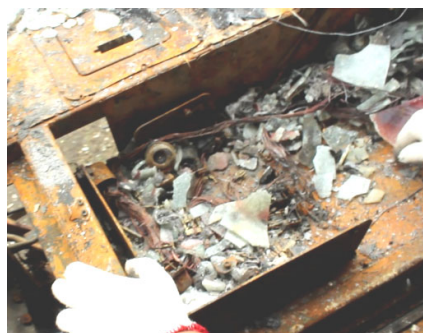
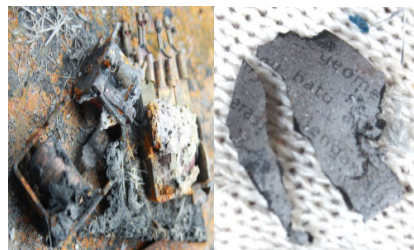
**Gambar 7. Kotak sekring utama, 5 *relay* dan kertas terbakar**

Hasil pengumpulan bukti di runtuh mobil bus terbakar, ditemukan sisa kertas terbakar dalam ruang kotak sekring utama (Gambar 7), mengindikasikan bahwa dalam ruang kotak sekring utama yang berada dekat dasbor samping kiri pengemudi dipakai menyimpan barang berupa kertas, plastik dan lainnya. Temuan diatas didapat juga pada mobil bus pembanding (mobil bus tidak terbakar), yaitu dalam kotak sekring utama kondisinya kotor juga terdapat kertas dan plastik (**Gambar 10**). Risiko dalam ruang kotak sekring adalah sumber panas dari kabel yang terkelupas atau soket *relay* rusak/hangus. Kertas, plastik, karet, dan busa adalah beberapa bahan yang mudah terbakar.

Desain kotak sekring yang terpasang di mobil bus yaitu berada dekat dasbor memungkinkan jadi wadah operasional mobil bus, seperti setruk bukti bayar, bungkus plastik dan benda kecil lainnya. Karena kondisi yang berpotensi terbakar, desain kotak sekring sebaiknya berada dalam dasbor atau tegak sejajar dinding dasbor. Sehingga tidak bisa dimanfaatkan bercampur dengan bahan yang mudah terbakar. Optimalisasi desain dasbor mobil bus untuk meminimalisir risiko terbakar perlu dilakukan.

1. Ditemukan sisa kertas terbakar dalam ruang kotak skring utama (Gambar 7), mengindikasikan bahwa dalam ruang kotak skring utama yang berada dekat dasbor samping kiri pengemudi dipakai menyimpan barang berupa kertas, plastik dan lainnya. Risiko dalam kotak skring adalah sumber panas dari kabel yang

terkelupas atau soket *relay* rusak/hangus. Kertas, plastik, karet, dan busa adalah beberapa bahan yang mudah terbakar. Karena kondisi yang berpotensi terbakar, desain kotak skering sebaiknya berada dalam dasbor atau tegak sejajar dinding dasbor. Sehingga tidak bisa dimanfaatkan bercampur dengan bahan yang mudah terbakar.

Berdasarkan hasil investigasi dan analisis dapat disimpulkan bahwa penyebab terjadinya kebakaran mobil bus adalah kotak sekering utama dipakai menyimpan barang berupa kertas, plastik dan lainnya. Risiko kabel yang terkelupas atau soket *relay* rusak/hangus bercampur dengan bahan yang mudah terbakar.

1. Manajemen perlu melakukan penilaian risiko kebakaran. Pemeriksaan mobil bus akan diperlukan untuk mengkonfirmasi, mengubah, atau menambahkan detail. Manager harus mencatat temuan signifikan dari penilaian risiko. Ini akan membantu manajemen merencanakan tindakan yang perlu diambil berdasarkan temuan dari penilaian risiko kebakaran.
2. Melakukan *assesment* pemadaman api kepada awak mobil bus guna mengevaluasi pemahaman prosedur pemadaman api yang sudah diberikan.
3. Spesifikasi teknis dan jumlah APAR harus mengacu kepada Perdirjenhubdat Nomor : KP.972/AJ.502/DRJD/2020 tentang Fasilitas Tanggap Darurat Kendaraan Bermotor.
4. Desain kotak skering sebaiknya berada dalam dasbor atau tegak sejajar dinding dasbor. Sehingga tidak bisa dimanfaatkan bercampur dengan bahan yang mudah terbakar.

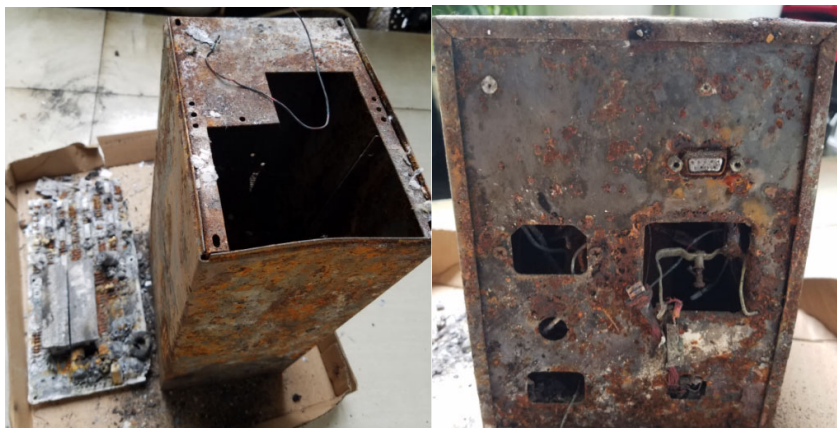
Gambar 8. Power Inverter pasca mobil bus terbakar
