**KOMITE NASIONAL KESELAMATAN TRANSPORTASI
REPUBLIC INDONESIA**

LAPORAN AKHIR

KNKT. 21.01.04.01

**KECELAKAAN TABRAKAN ANTARA TRUK BOX TRONTON B-9136-ZF
DENGAN DUMP TRUK SAMPAH DLH H 8011 XC
DI JALAN BAWEN – SEMARANG (APAC INTI), JAWA TENGAH
TANGGAL 16 JANUARI 2021
PUKUL 11.30 WIB**

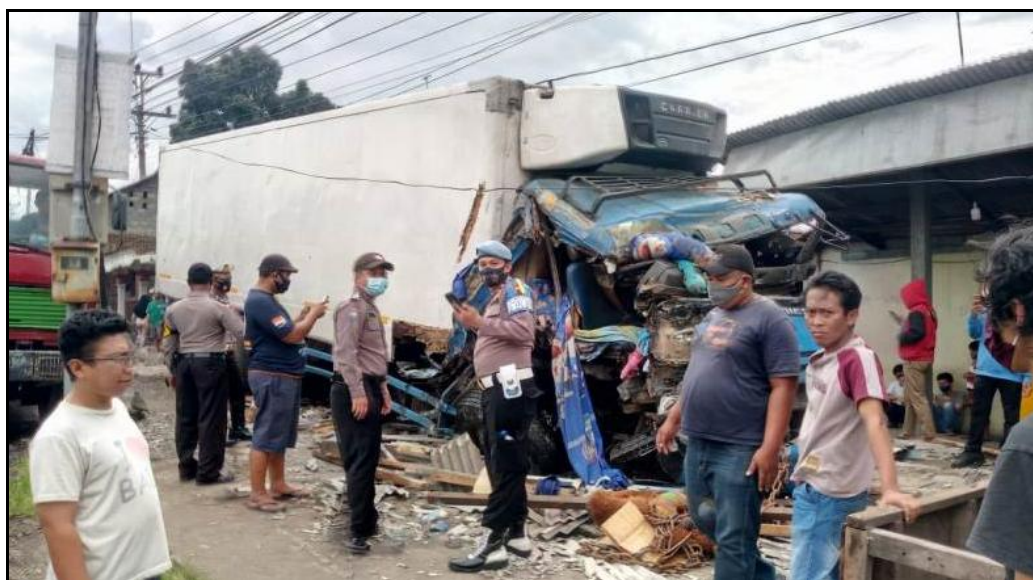
Gambar 3. Kondisi truk box tronton setelah kecelakaan

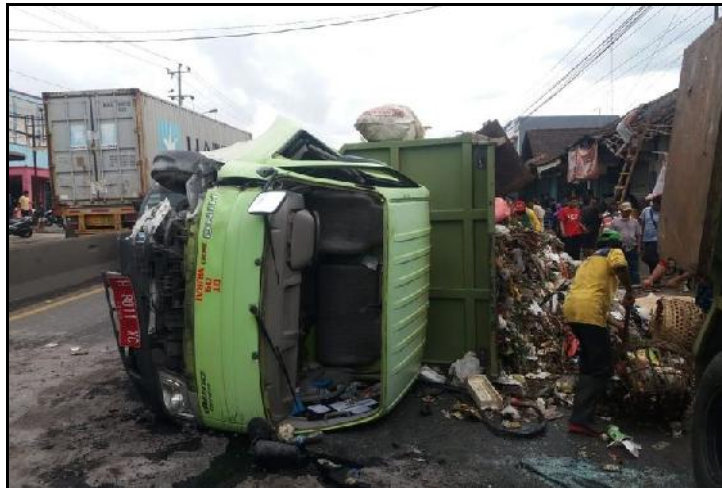
Gambar 4. Kondisi dump truk sampah setelah kecelakaan

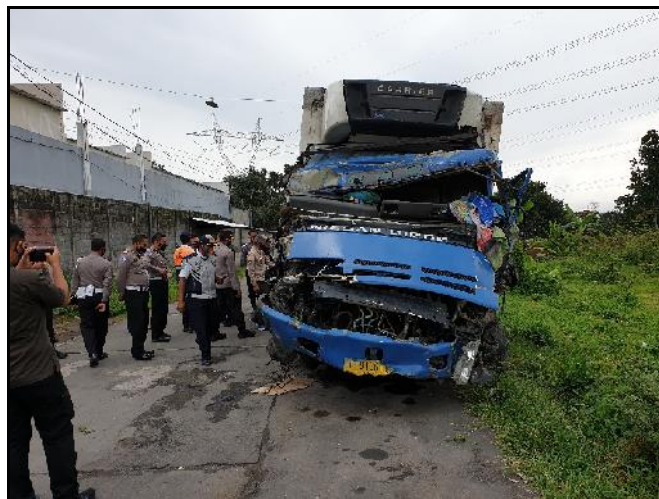
Gambar 5 Kondisi bagian depan truk box tronton

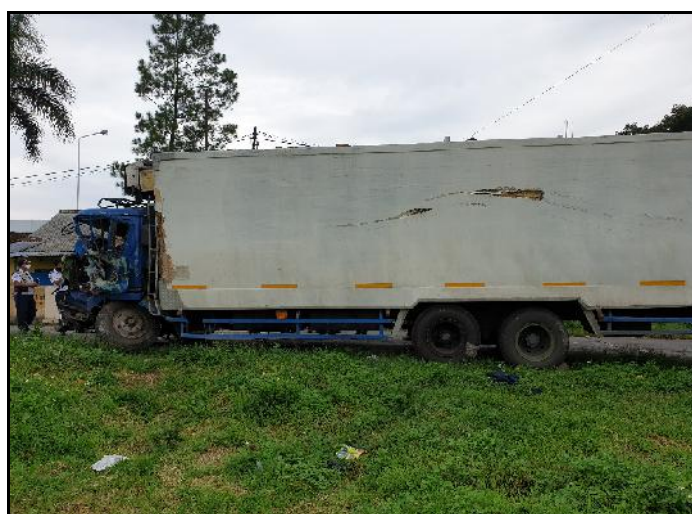
Gambar 6 Kondisi bagian sebelah kiri truk box tronton

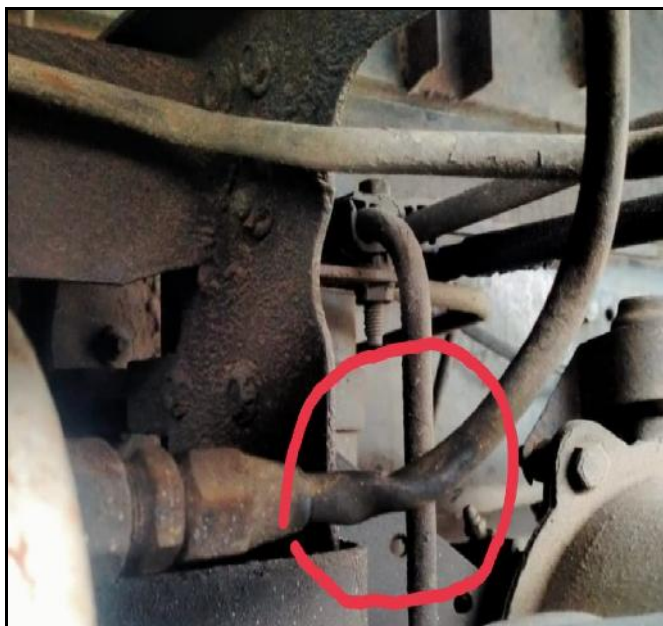
Gambar 7. Kondisi selang rem terpuntir

Temuan lain di lapangan adalah selang rem yang terbuat dari tembaga dalam kondisi terpuntir, dengan kondisi selang yang terpuntir dapat menyebabkan distribusi angin ke 4 (empat) sumbu roda terhambat dan tekanan untuk menggerakkan sepatu rem ke tromol menjadi kecil.

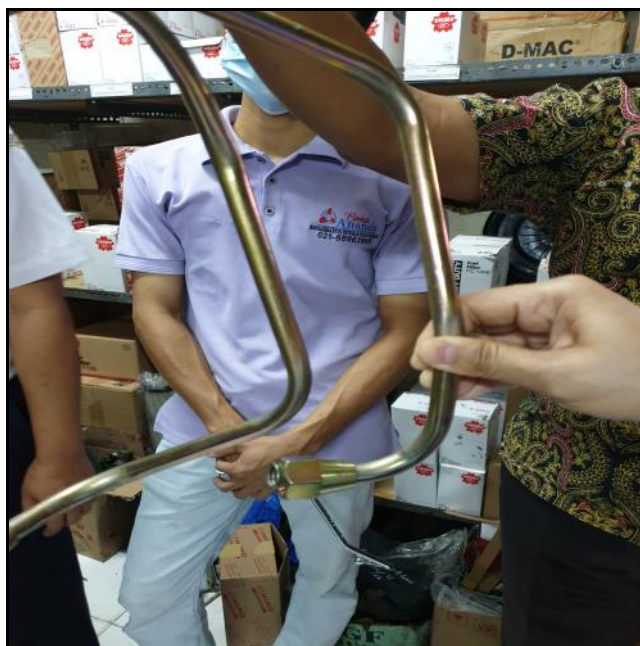
Gambar 8. selang udara truk terbuat dari bahan tembaga

Penggunaan persneling dan kecepatan kendaraan yang kurang tepat di jalur turunan panjang Bawen dimana seharusnya menggunakan gigi rendah dan dibantu engine brake. Material pipa/selang udara dari tabung yang menghubungkan ke master sentral/servo kondisi materialnya tidak original hal tersebut dibuktikan terjadi puntiran pipa yang dapat mengakibatkan mengecilnya diameter pipa saluran udara sehingga kapasitas udara untuk mendorong servo ke master sentral menjadi berkurang.

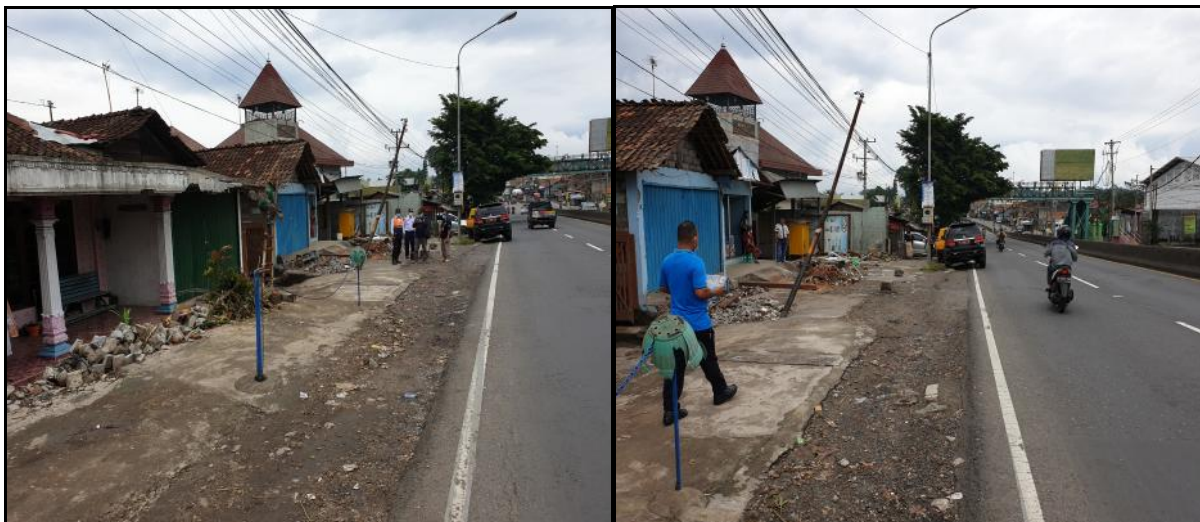
Kecelakaan ini tidak menimbulkan kerusakan prasarana maupun perlengkapan jalan. Namun akibat kecelakaan ini, beberapa rumah warga yang berada di pinggir jalan mengalami kerusakan.

Gambar 9. Kondisi beberapa rumah warga yang mengalami kerusakan

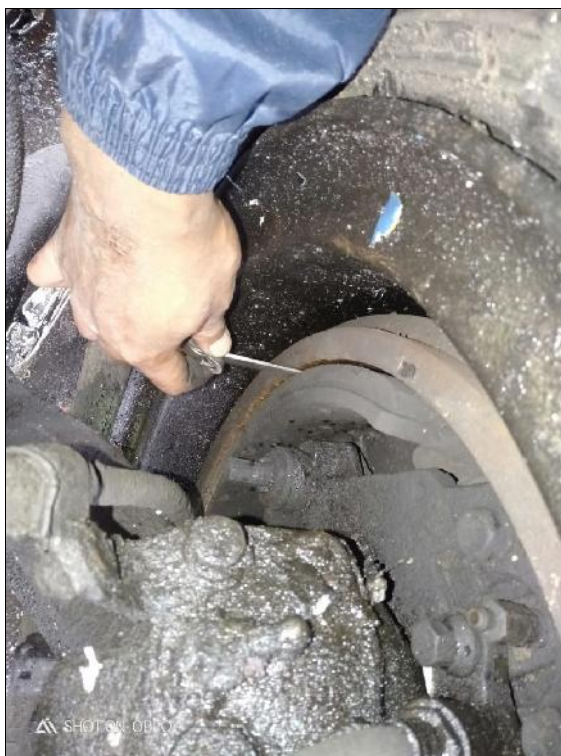
Hasil investigasi di lapangan, tim menemukan terdapat celah antara kanvas rem terhadap tromol sebesar 2,6 mm (lihat gambar 12). Standar dari Nissan selaku APM sebesar 0.4-0.5 mm.

Gambar 12. Celah antara kanvas rem dengan tromol sebesar 2.6 mm

Dari hasil investigasi di lapangan, ditemukan pada sumbu 2 (dua) roda kiri dan kanan celah antara kanvas rem dan tromol sebesar 2,6 mm. Sedangkan standar dari Nissan selaku APM sebesar 0.4-0.5 mm. Besarnya celah antara kanvas rem dan tromol dapat menyebabkan tidak terjadinya gesekan antara kanvas dan tromol (gaya rem = 0). Sedangkan celah antara kanvas dan tromol pada sumbu 1 dan 3 sesuai dengan standar APM.

- a. Sumbu 2 (dua) roda kiri dan kanan terdapat celah antara kanvas rem dan tromol sebesar 2,6 mm. Sedangkan standar dari Nissan selaku APM sebesar 0.4-0.5 mm. Besarnya celah antara kanvas rem dan tromol dapat menyebabkan tidak terjadinya gesekan antara kanvas dan tromol (gaya rem = 0). Sedangkan celah antara kanvas dan tromol pada sumbu 1 dan 3 sesuai dengan standar APM.
- b. Banyaknya *u turn* di jalur turunan Bawen yang kurang tepat dan harus dikaji kembali keberadaannya

- 1) Agar dapat meningkatkan kompetensi para mekanik terkait perawatan system pengereman;
- 2) Agar dapat meningkatkan kompetensi para pengemudi;
- 3) Agar dilakukan peningkatan pengawasan terhadap kendaraan yang akan keluar atau masuk

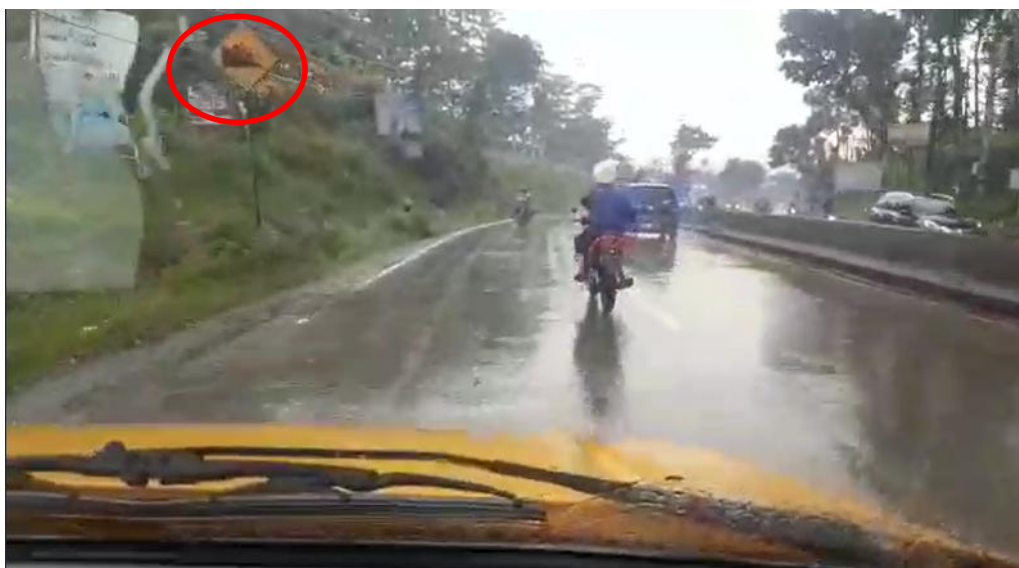
Informasi yang diperoleh dari Balai Besar Pelaksanaan Jalan Nasional Jawa Tengah-DI Yogyakarta bahwa kondisi jalan menurun di ruas jalan Soekarno Hatta mulai Km 32+750 s/d Km 31+600.

Gambar 13. Rambu peringatan jalan menurun curam Km 32+750 (awal turunan)

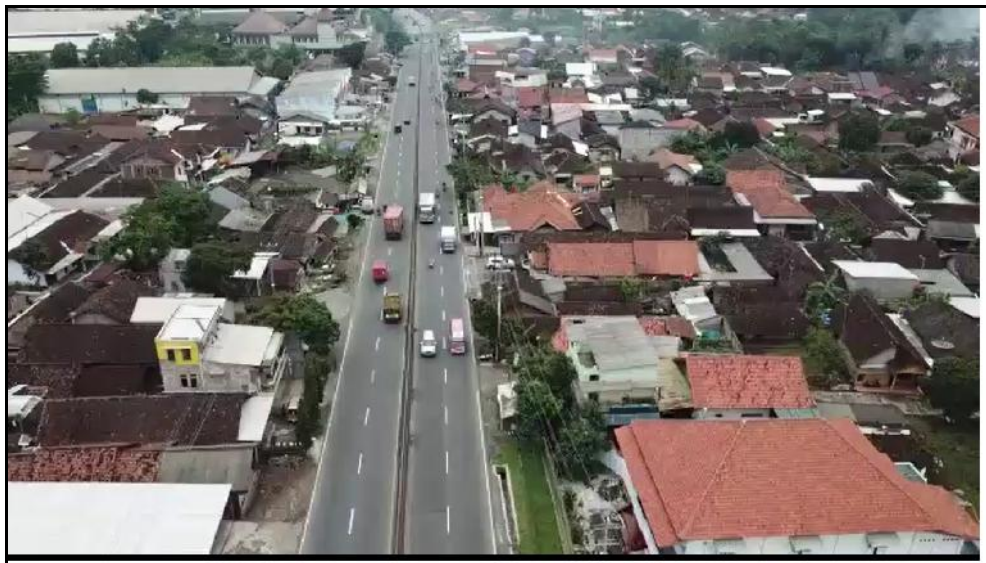
Gambar 14. Kondisi ruas jalan Soekarno-Hatta (\pm 600 meter sebelum lokasi kejadian)

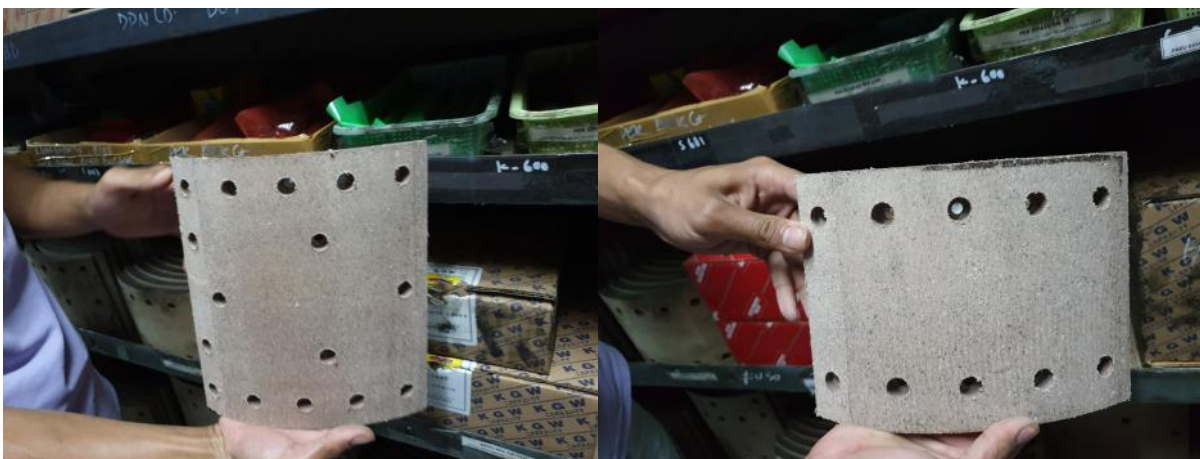
Gambar 18. Kanvas rem yang digunakan di PT. Berkah Ananda
