**KOMITE NASIONAL KESELAMATAN TRANSPORTASI
REPUBLIK INDONESIA**

LAPORAN AKHIR

KNKT.21.02.05.01

TABRAKAN MOBIL PENUMPANG BK-1697-QV

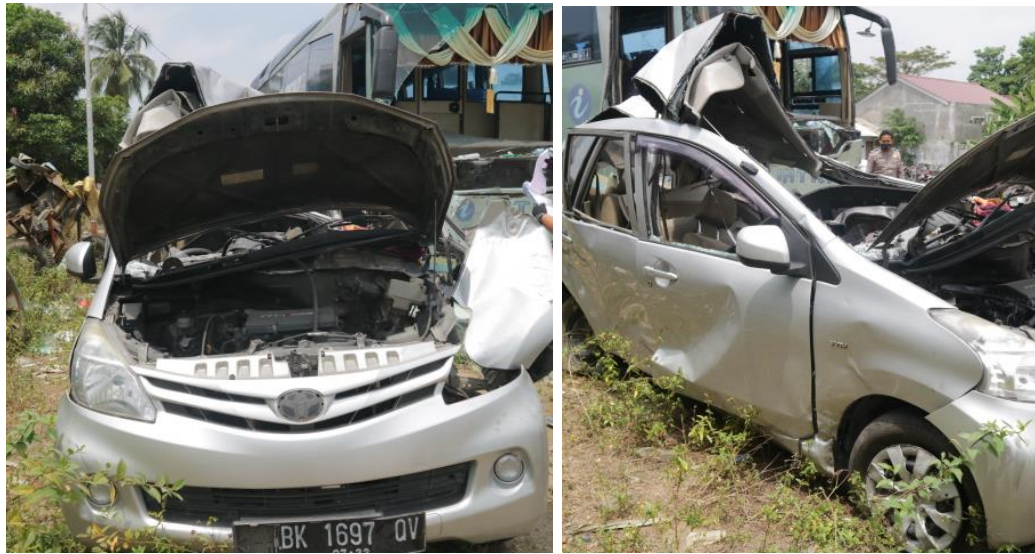
Gambar 2. Mobil penumpang Tampak Depan dan Samping Kanan

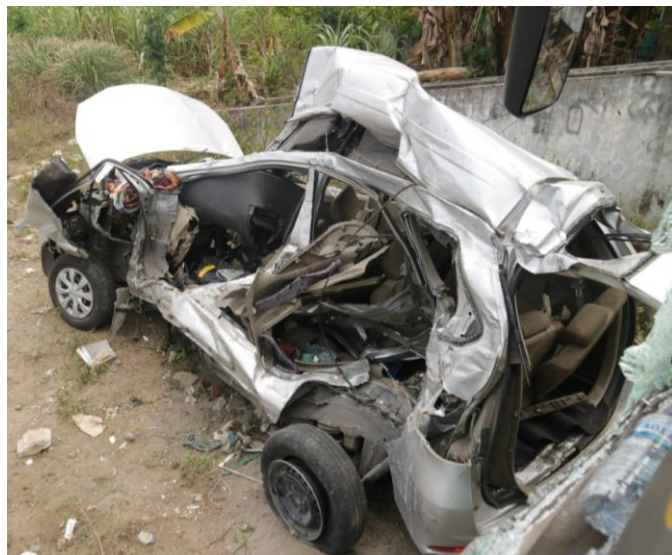
Gambar 3. Bodi Mobil penumpang Samping Kiri Rusak Berat

Melihat kerusakan kendaraan pada bagian samping kiri (Gambar 3) terlihat bahawa dinding samping, pilar dan atap terdeformasi cukup parah. Tabrakan samping mendorong penumpang mendekati dinding samping yang berisiko cedera pada kepala dan tulang rusuk.

Untuk menjaga keselamatan penumpang, perlu adanya sistem pelindung untuk kompartemen penumpang bila terjadi tabrak samping. Hal ini telah diatur dalam prosedur uji tabrak UNECE R 95 dalam hal tabrakan lateral/samping.

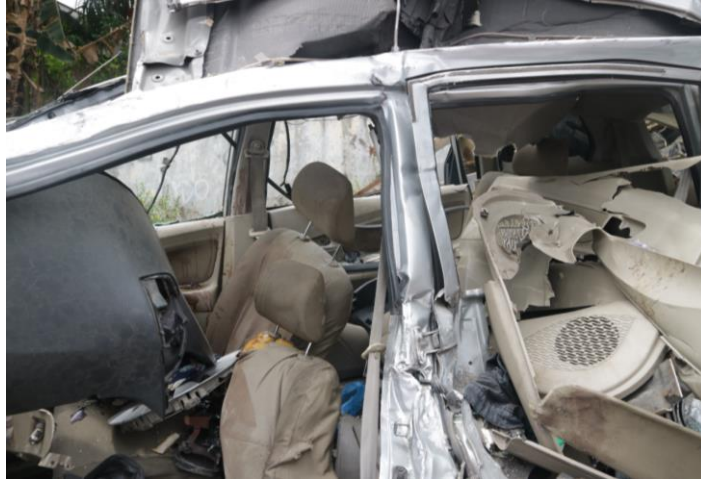
Gambar 4. Ruang Survivor Space Terdeformasi dari Arah kiri

Kabin Mobil penumpang *superstructure* nya tidak mampu menahan benturan akibat kecelakaan tersebut yang mengakibatkan kabin mobil penumpang pun ikut terdeformasi cukup besar. Pelindung kabin mobil penumpang tidak mampu melindungi penumpang dari kecelakaan tersebut mengakibatkan fatalitas kecelakaan.

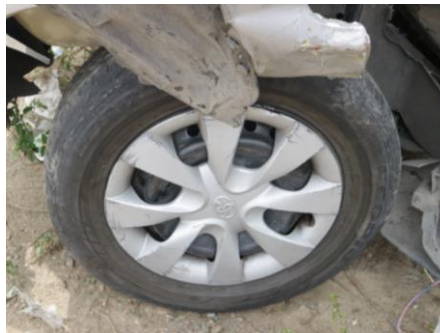
Gambar 5. Tekanan Udara Ban Depan Kiri 31 Psi

Kondisi ban roda depan kiri tekanan udara di bawah angka minimal pabrikan 33 psi (Gambar 5), ban roda depan kanan sobek dan lepas dari velg (Gambar 6). Kondisi ban roda belakang kiri sobek di alur telapak ban (Gambar 8), ban roda belakang kanan tidak bertekanan (Gambar 7). Kondisi ban yang terpasang di roda mobil penumpang mengindikasikan bahwa sebelum kecelakaan tekanan udara ban kurang dari tekanan minimal. Tekanan udara yang lebih rendah pada ban akan meningkatkan panas. Saat kendaraan kecepatan tinggi, panas yang merusak meningkat ketika perubahan tekanan udara turun. Panas yang berlebihan menyebabkan kerusakan ban, yaitu terjadi proses polimerisasi pada ban bisa berlanjut. Terjadi menumpukan kalor dan suhu dalam ban meningkat sehingga terjadi chicken crack/retakan di inner liner. Slip terhadap rim sehingga terjadi panas dan meleleh, *shoulder* terlipat akibat kekurangan tekanan udara. Akibatnya terjadi sobek di *shoulder* dan terlepas dari velg. Kendaraan yang mengalami pecah ban di roda belakang berakibat sulitnya kendali dan bisa terjadi *overstir* karena roda kemudi terhubung ke roda depan.

Perlu sosialisasi akan pentingnya rotasi ban pada semua roda bahwa untuk mobil roda empat kedalaman alur telapak ban harus diatas 1 mm dan kondisinya yang masih tebal berada di roda belakang.

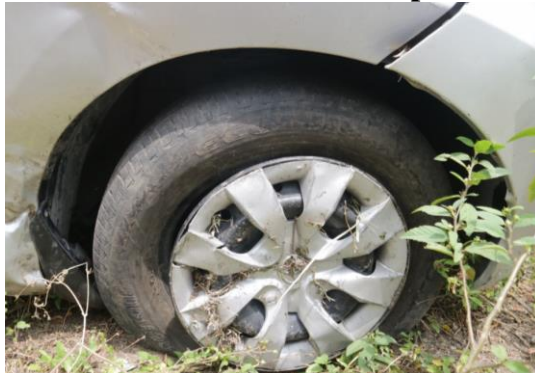
Gambar 6. Kondisi Ban Depan Kanan Sobek dan Lepas dari Velg

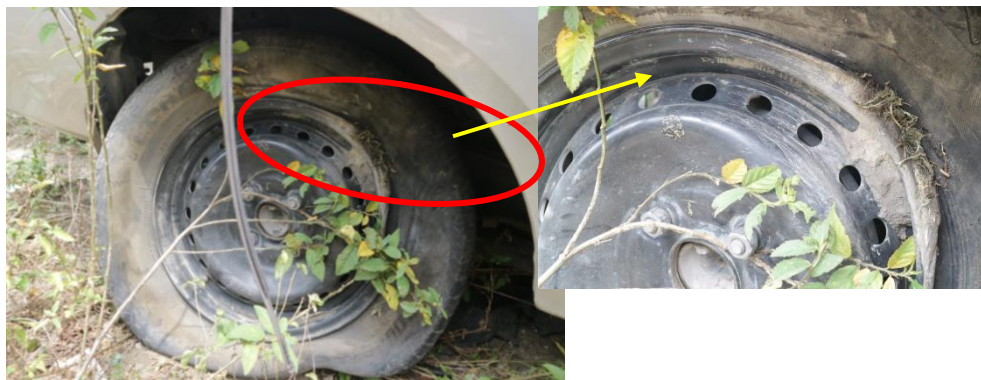
Gambar 7. Ban Belakang Kanan Tidak ada Tekanan Udara

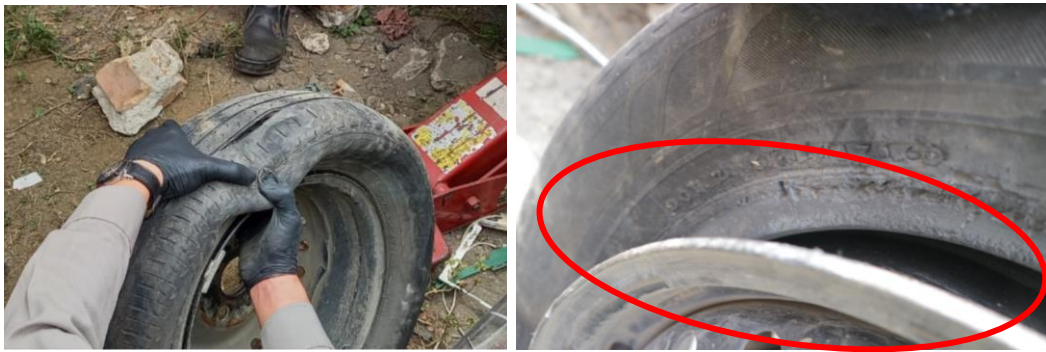
Gambar 8. Ban Belakang Kiri Sobek pada Alur Telapak Ban dan Velg Tergores

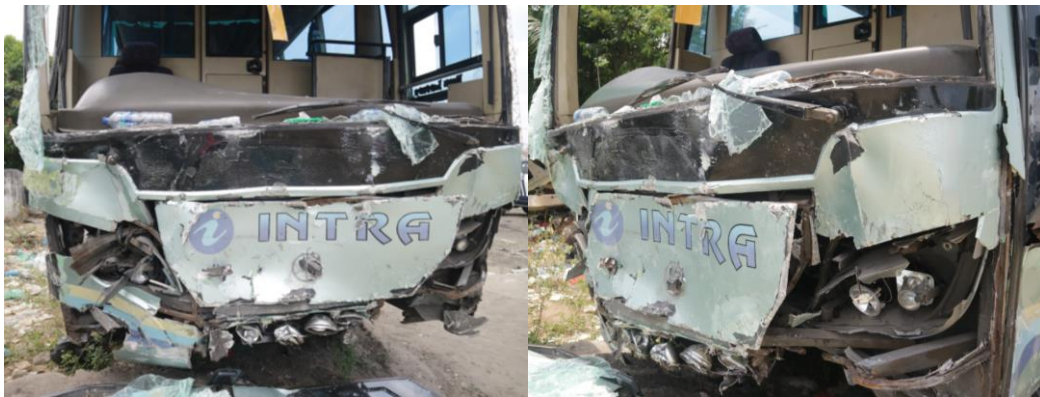
Gambar 9. Bodi Mobil Bus Bagian Depan Terdeformasi

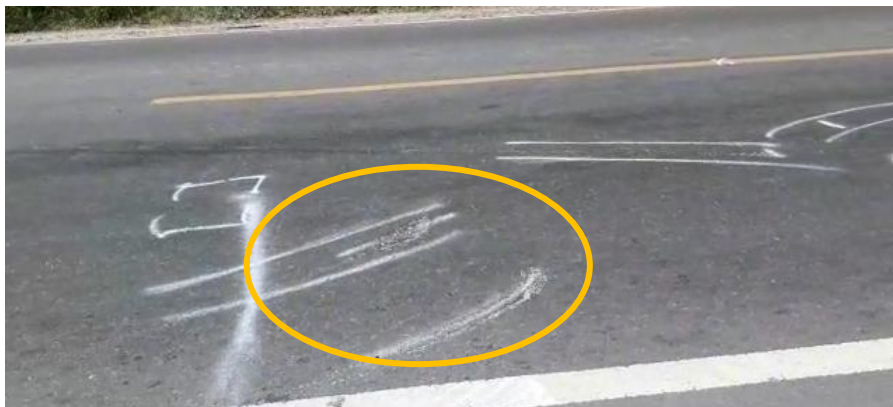
Pada lokasi kejadian terdapat bekas gesekan benda keras pada perkerasan jalan.

Gambar 12. Kerusakan Perkerasan Jalan

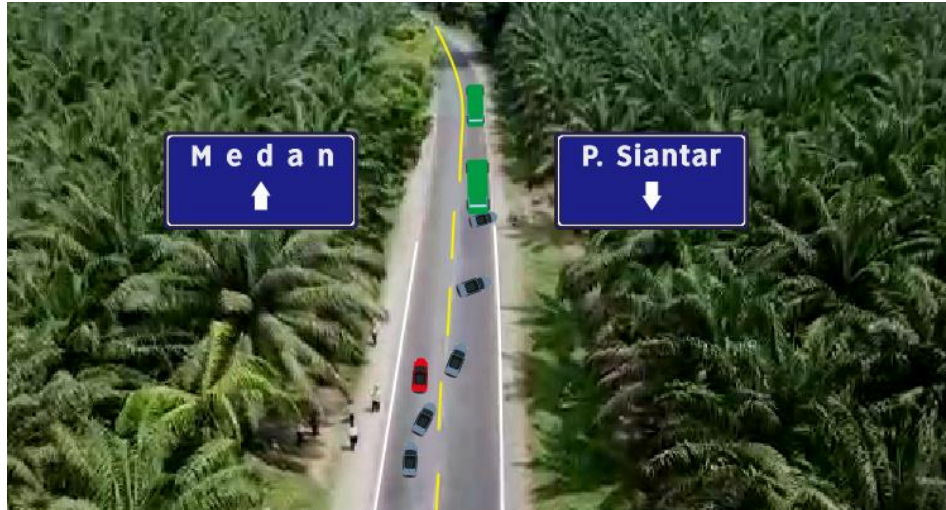
Gambar 13. Sketsa Benturan (Not to Scale)

Mobil penumpang yang hilang kendali masuk arah berlawanan dan menabrak bagian depan mobil bus. Pada lokasi kejadian terdapat jejak gesekan velg mobil penumpang pada perkerasan jalan dan terdapat pula jejak pengereman dari mobil bus. Bagian sebelah kiri dari mobil penumpang terdeformasi cukup parah sedangkan bagian atap terdeformasi ke atas. Mobil penumpang sempat terseret sejauh kurang lebih 11 meter dan terhenti di bahu jalan.

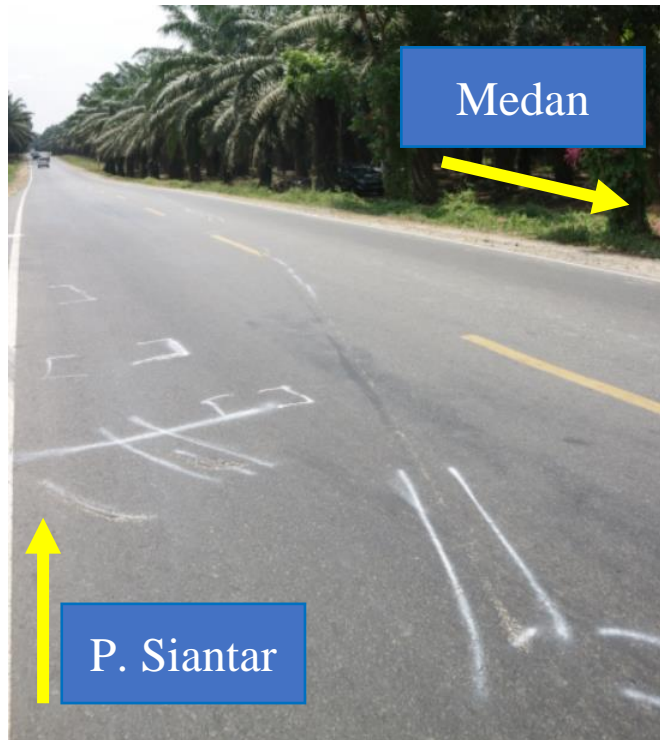
Gambar 15. Jejak Gesekan Velg Mobil penumpang Sepanjang 27,74 meter

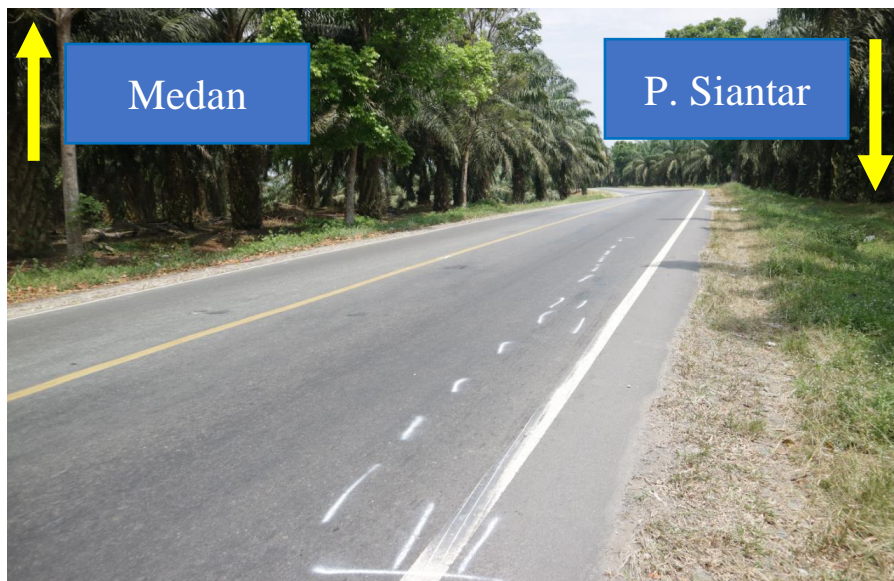
Gambar 16. Jejak Pengereman Mobil Bus Sepanjang 10 meter

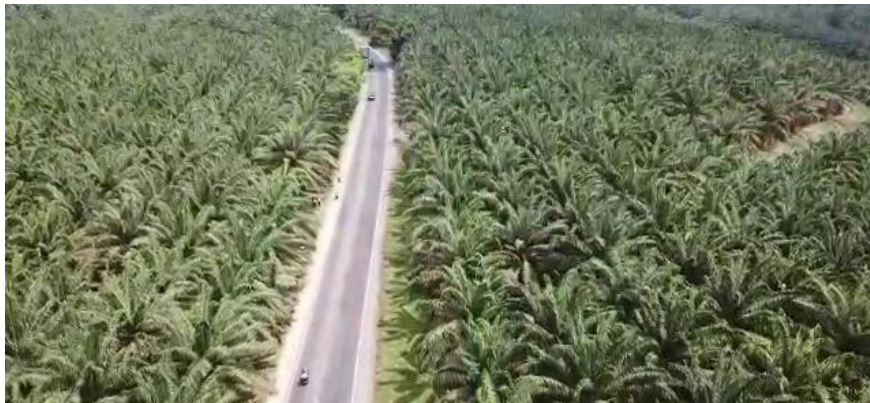
Berdasarkan pengamatan di lokasi kejadian kecelakaan, pada area 500 meter sebelum dan sesudah tidak ditemukan adanya fasilitas rambu – rambu lalu lintas, delineator, lampu penerangan jalan.

Gambar 17. Lingkungan Jalan Lokasi Kejadian Kecelakaan
