**KOMITE NASIONAL KESELAMATAN TRANSPORTASI
REPUBLIK INDONESIA**

KNKT.21.03.06.01

Laporan Investigasi Kecelakaan Lalu Lintas Dan Angkutan Jalan

**JATUH KE JURANG MOBIL BUS WISATA T 7591 TB
JALAN RAYA MALANGBONG-WADO, SUKAJADI, WADO
KABUPATEN SUMEDANG, JAWA BARAT**

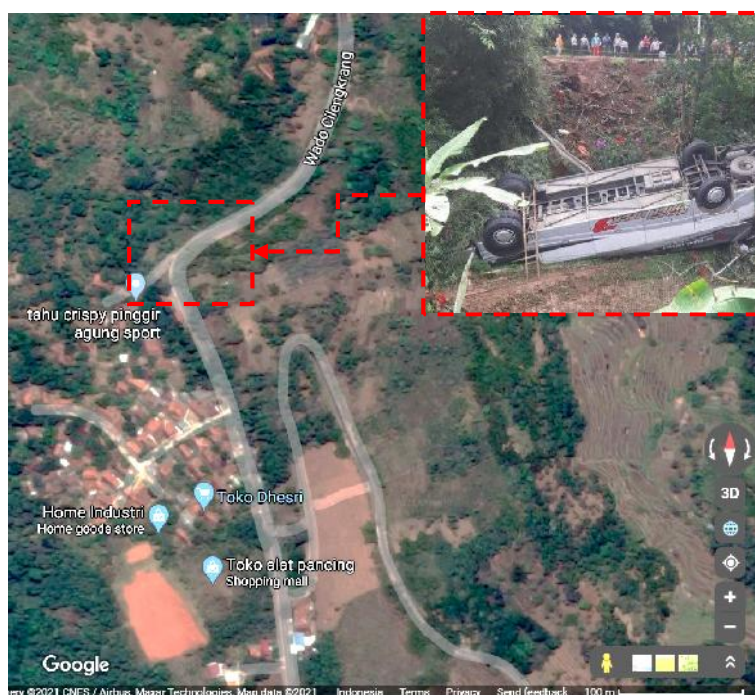
Gambar 1. Lokasi jatuh ke jurang bus wisata

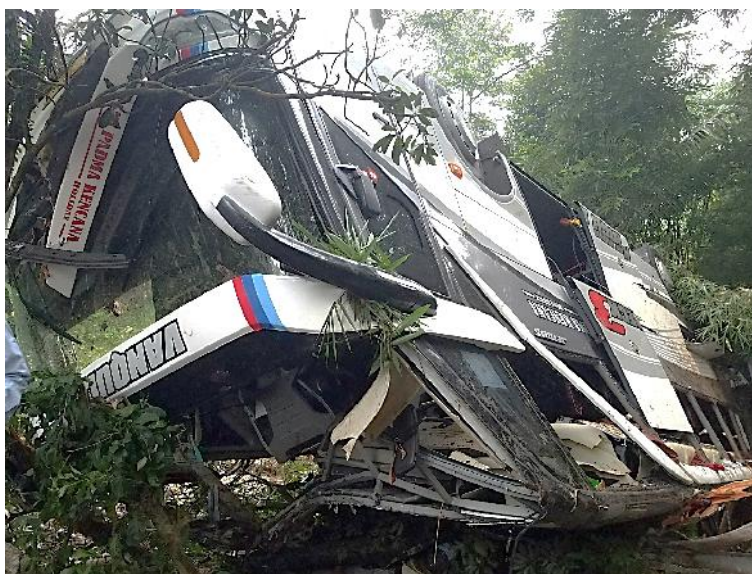
Gambar 2. Deformasi superstruktur atap bus wisata

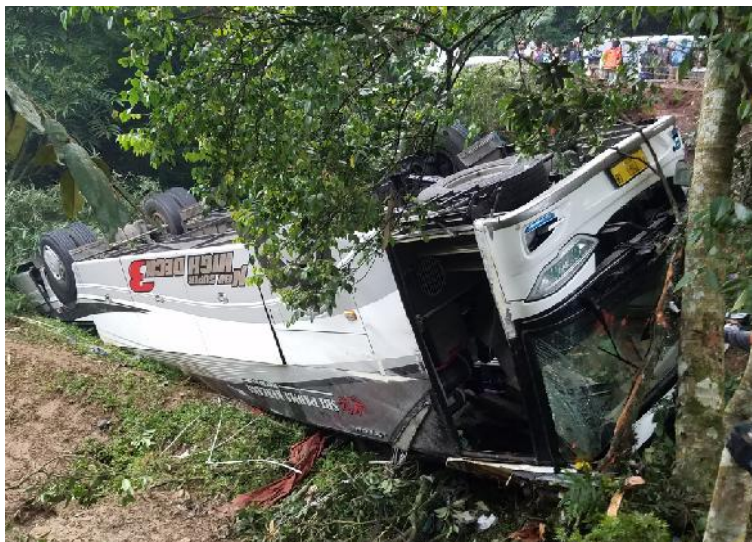
Gambar 3. Bus wisata terguling dan berputar 180 derajat

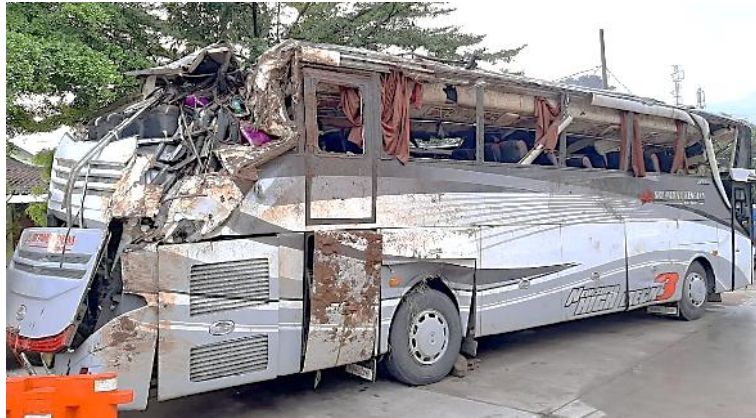
Gambar 4. Deformasi superstruktur bodi belakang bus wisata

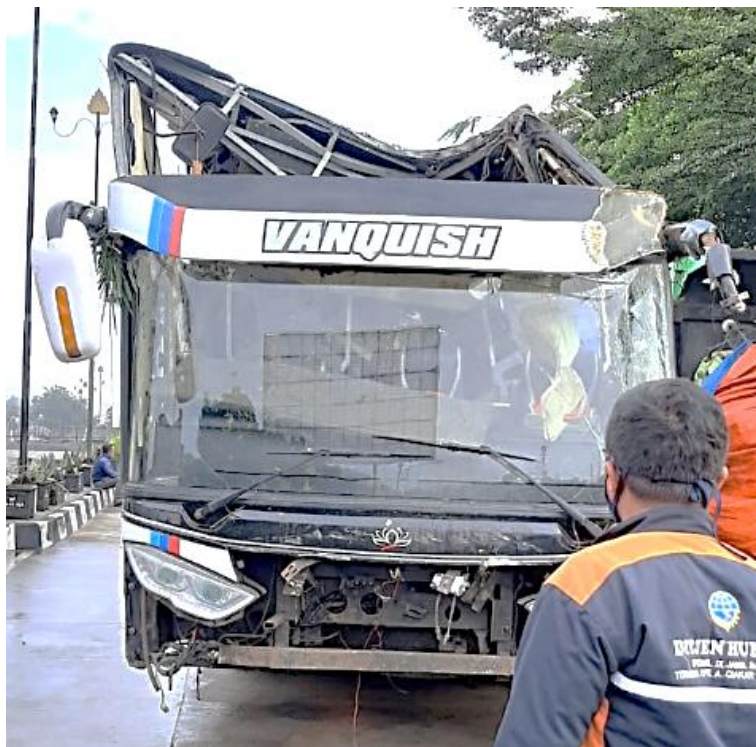
Gambar 5. Deformasi superstruktur bodi atas bus wisata

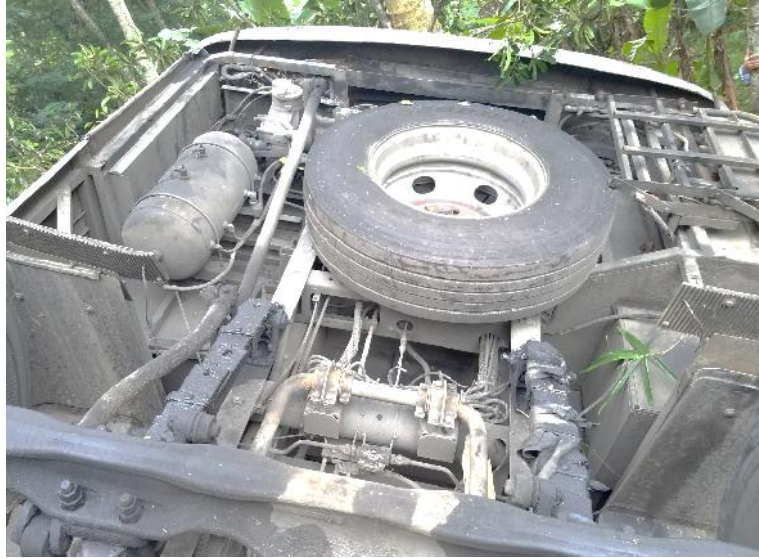
Gambar 6. As roda depan bus wisata, susunan per daun dilumuri pelumas

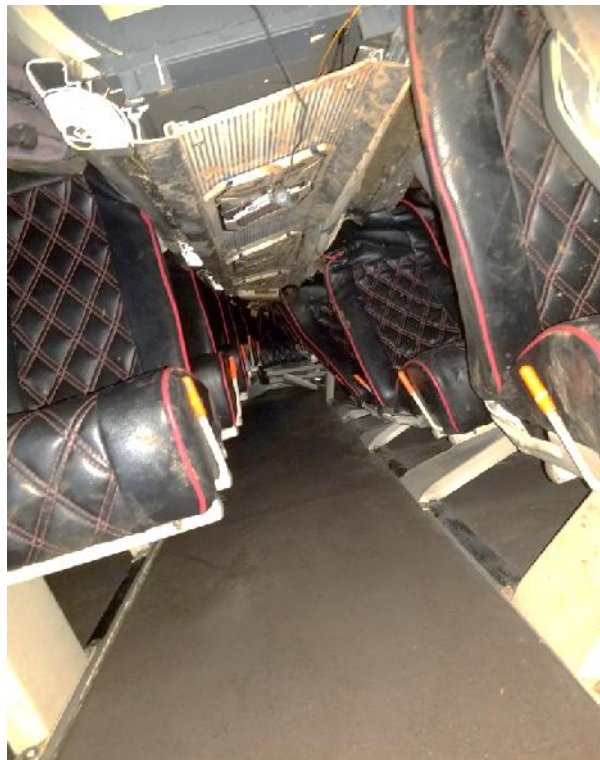
Gambar 8. Plafon bus wisata runtuh

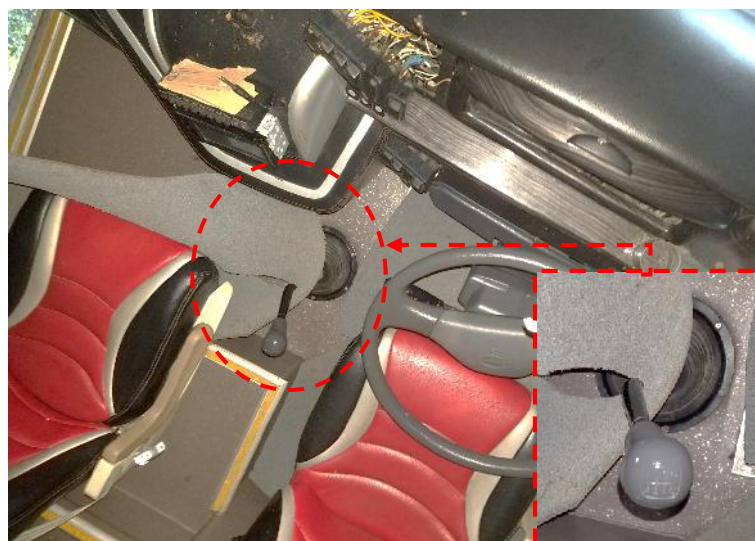
Gambar 9. Tuas persneling bus wisata gigi netral

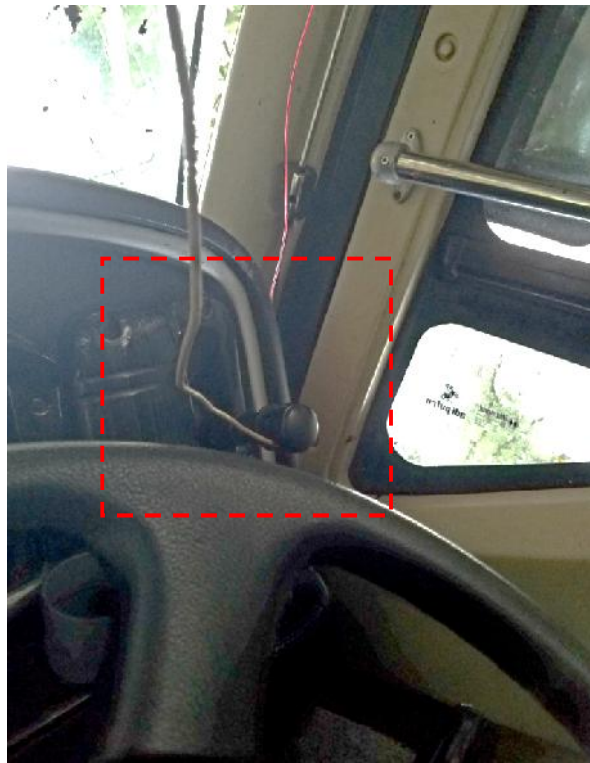
Gambar 10. Tuas rem parkir bus wisata kondisi aktif

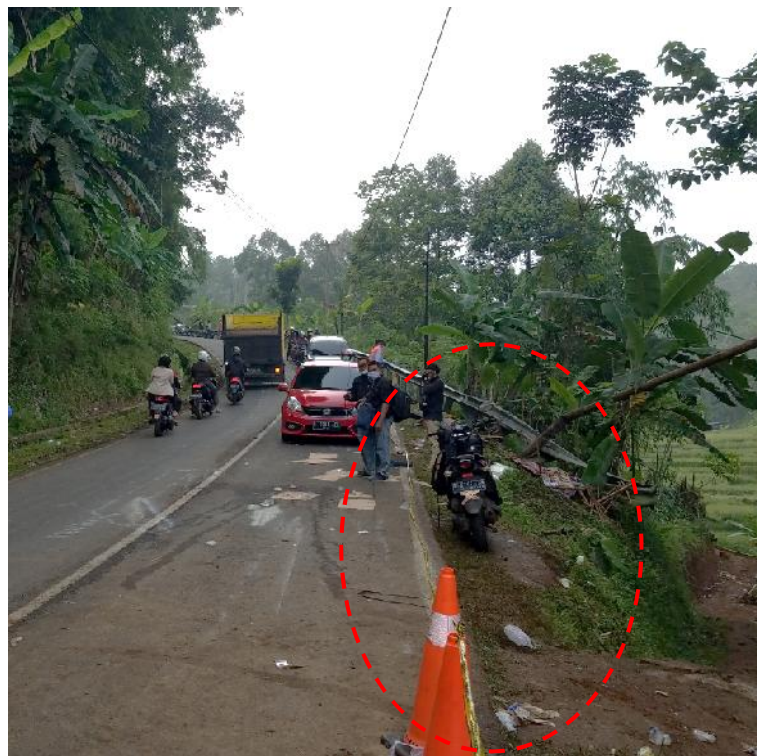
Gambar 11. Pagar pengaman runtuh akibat tertabrak bus wisata

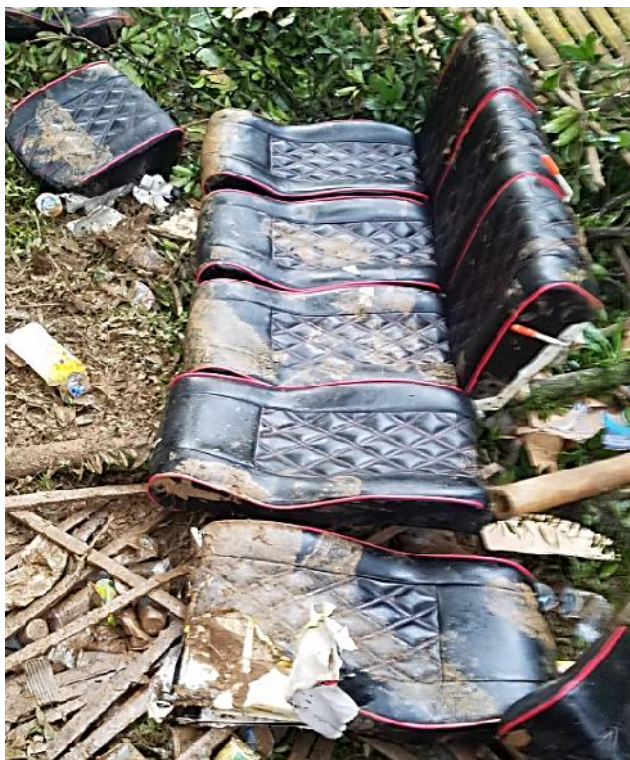
Gambar 12. Sabuk keselamatan tidak terpasang di semua kursi penumpang

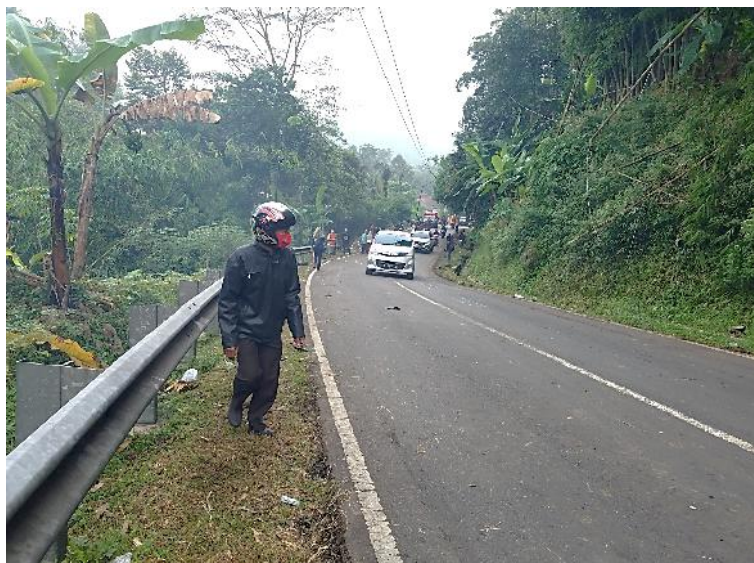
Gambar 13. Tikungan sebelum lokasi kecelakaan

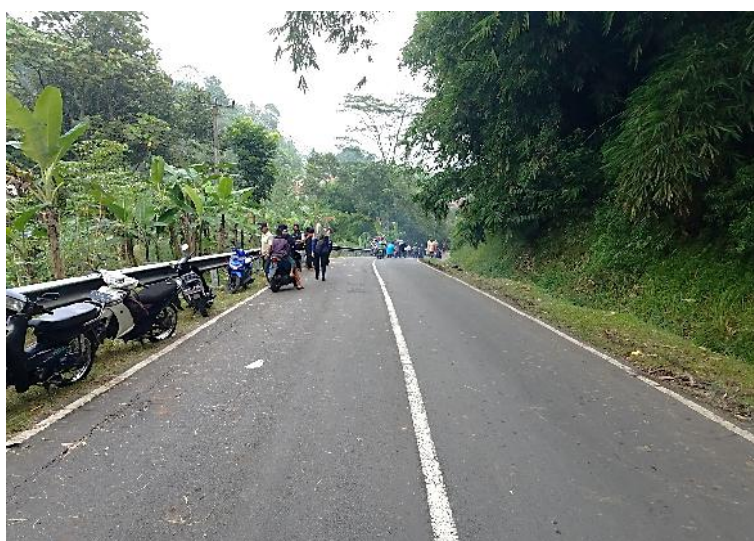
Jalan Raya Malangbong-Wado adalah jalan perbukitan kaki Gunung Cakrabuana, dan jalan alternatif Garut ke Sumedang. Badan jalan dibatasi oleh lereng dan jurang, terdapat pula pemukiman warga dan pesawahan.

Gambar 14. Jalan Raya Malangbong-Wado dibatasi oleh lereng dan jurang

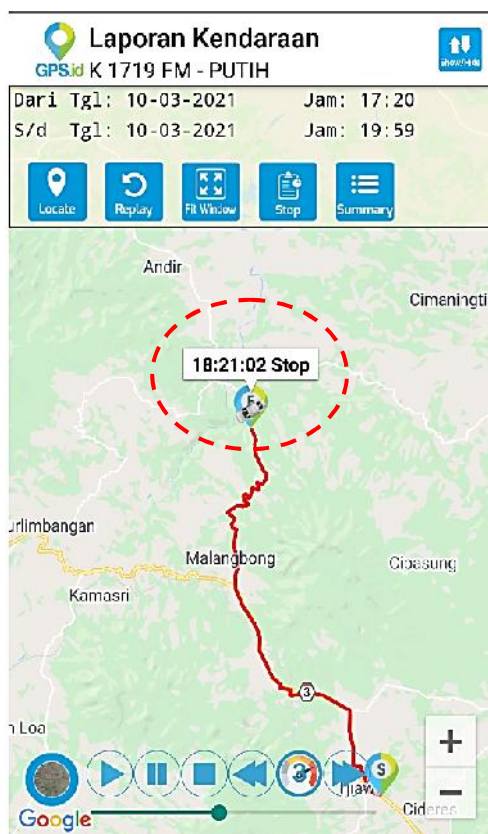
Gambar 16. Tampilan GPS bus wisata kecepatan 0 km/jam pk. 18.21 wib

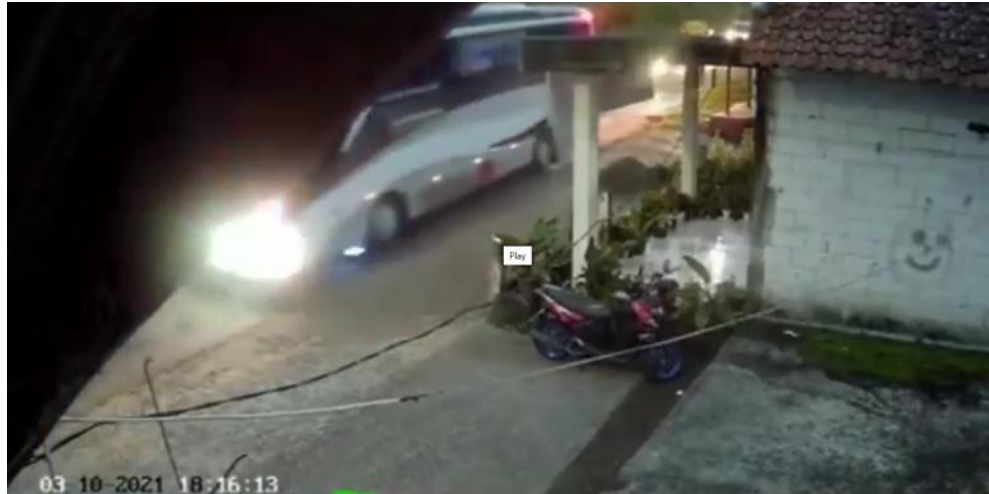
Gambar 17. Rekaman CCTV mobil bus melintas sekitar pk.18.16 wib

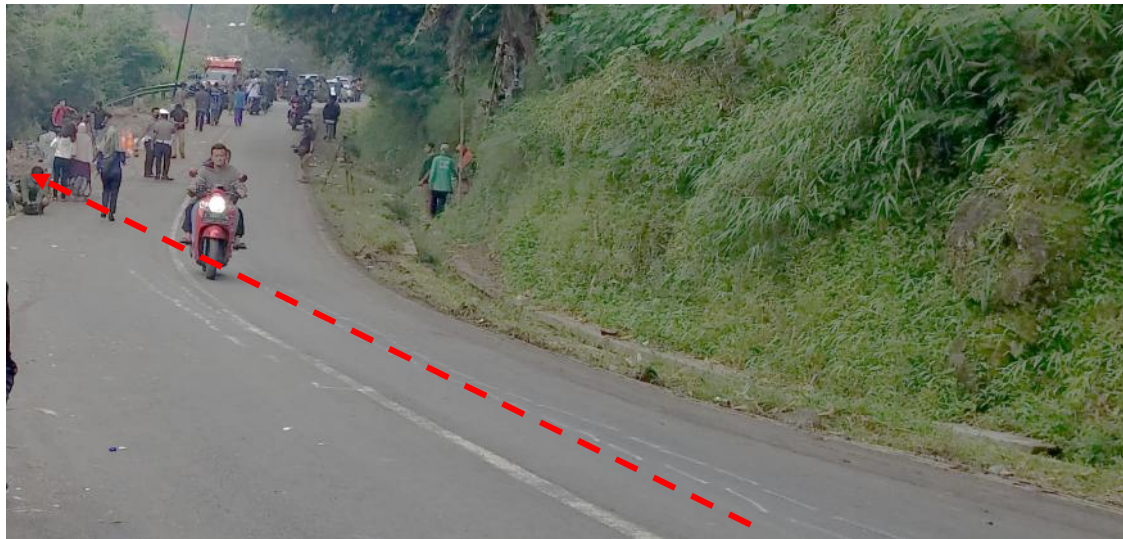
Gambar 18. *Scratch marks* mendekati jurang

Berdasarkan kronologi kejadian, pukul 18.10 wib bus wisata melewati Jalan Raya Wado-Sumedang dan pukul 18.20 wib bus wisata jatuh ke jurang kedalaman ± 10 meter. Tabel 5 perlengkapan jalan berupa lampu penerangan tidak ada. Hal ini akan menjadi risiko tinggi ketika pengemudi tidak mengetahui ada tikungan yang terdapat halangan yang membahayakan (Gambar 13), berupa tikungan yang terdapat penghalang pandangan lereng dan pepohonan (Gambar 14). Akibatnya mobil bus bergerak lurus mendekati jurang dan terguling tiga kali (Gambar 18).

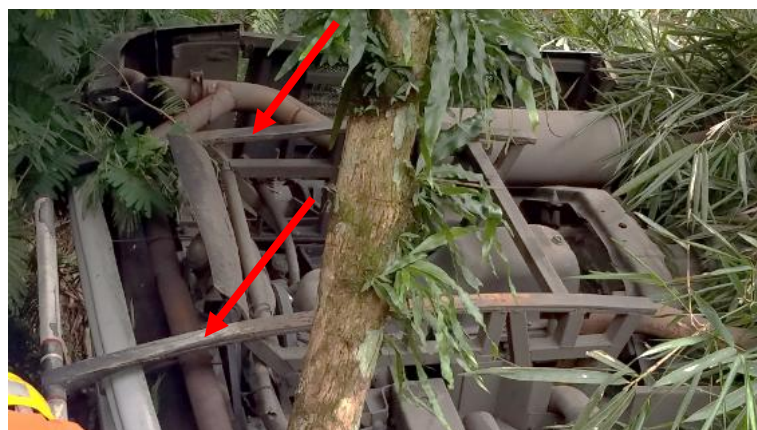
Gambar 19. Sumber *scratch marks* dari 2 plat besi bawah bumper belakang
