# **LAPORAN AKHIR**

**KNKT. 21.05.07.01**

**KECELAKAAN BERUPA TERBAKARNYA TRUK TRAILER  
TANGKI B-9641-SEH DI RUAS JALAN TOL JAGORAWI KM 18  
TANGGAL 2 MEI 2021 PUKUL 16.55 WIB**

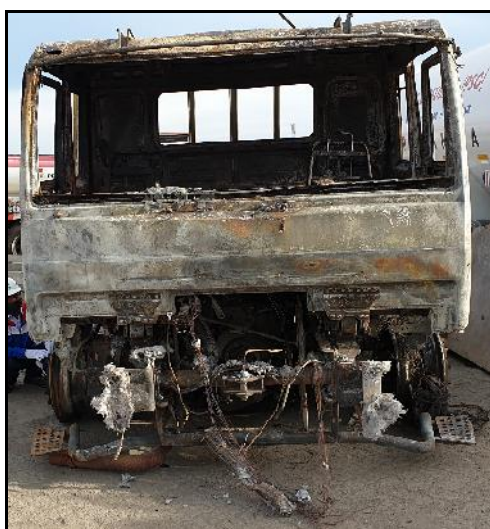
Berdasarkan hasil pemeriksaan di lapangan, tractor head terbakar pada ruang kabin dan mesin bagian atas.

Gambar 2. Kondisi bagian depan tractor head yang terbakar

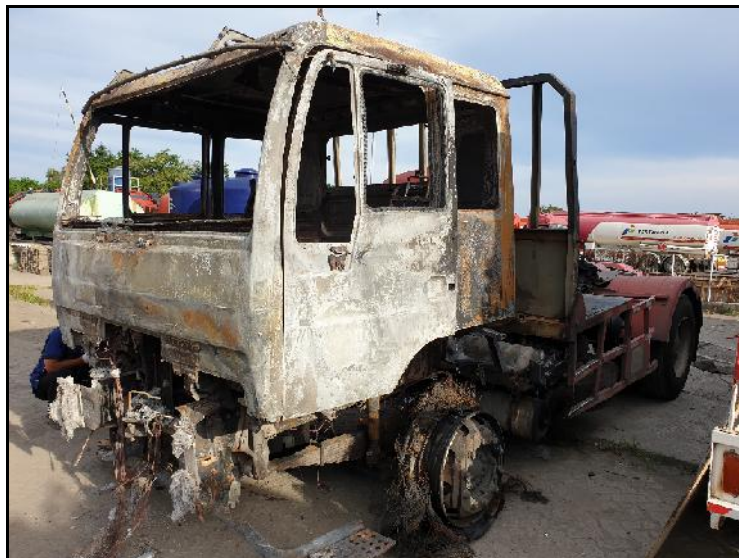
**Gambar 3. Kondisi bagian sebelah kiri *tractor head* yang terbakar**

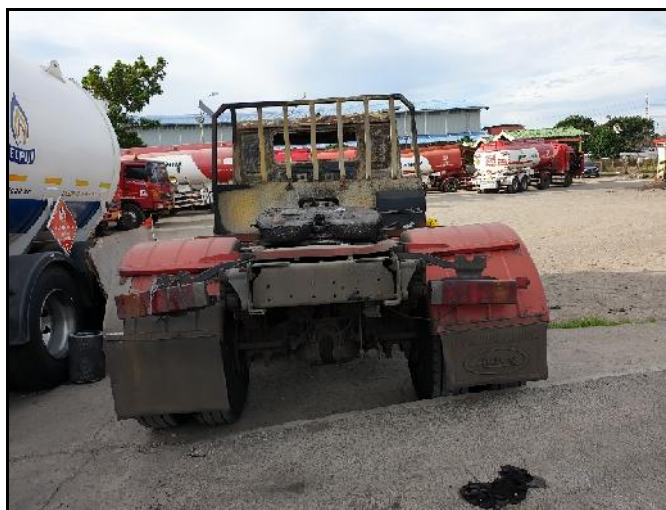
**Gambar 4. Kondisi bagian belakang *tractor head* yang terbakar**

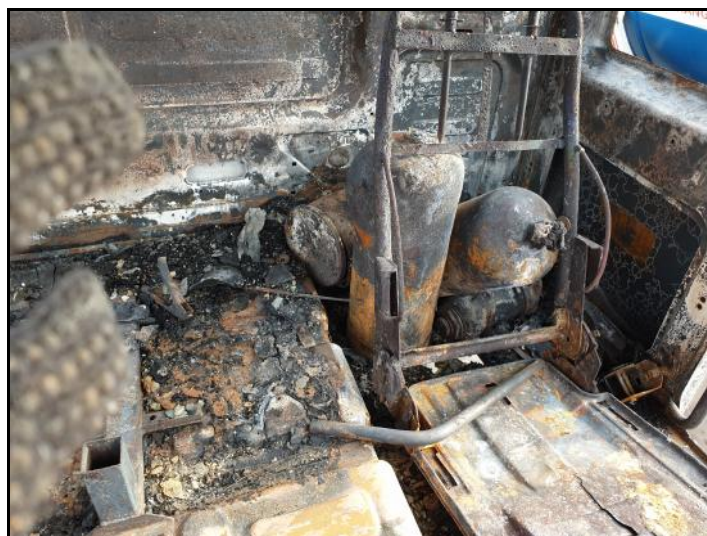
**Gambar 5. APAR DCP dalam kabin**

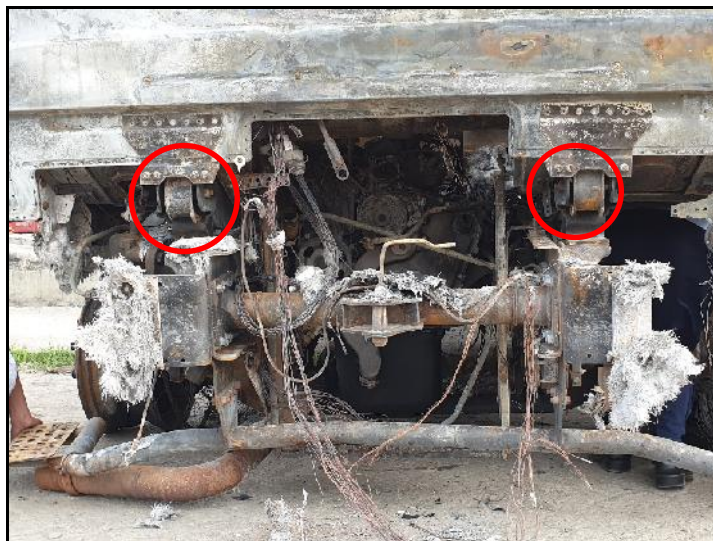
**Gambar 6. Cabin mounting** truk trailer tangki dalam kondisi terbakar

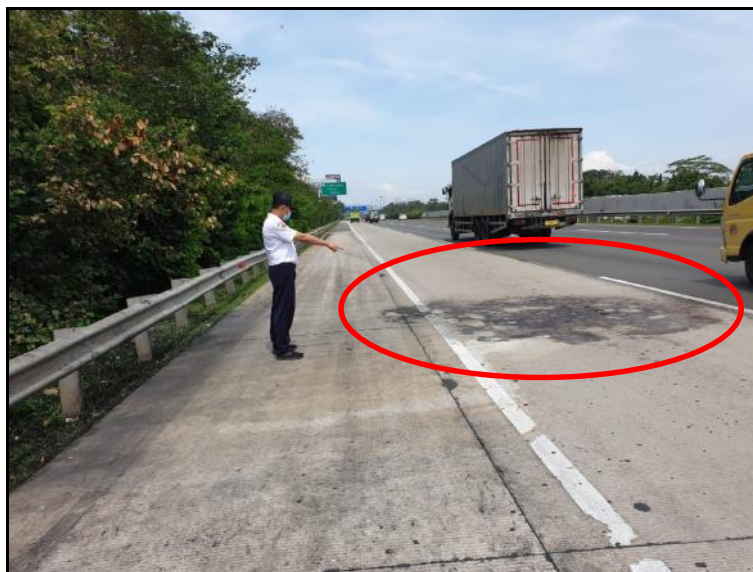
Kebakaran truk trailer tangki hanya menimbulkan kerusakan prasarana yaitu ruas jalan Tol Jagorawi Km 18 berwarna hitam akibat truk tangki trailer terbakar.

**Gambar 7. Ruas jalan tol Jagorawi Km 18 berwarna hitam** akibat terbakarnya truk tangki trailer

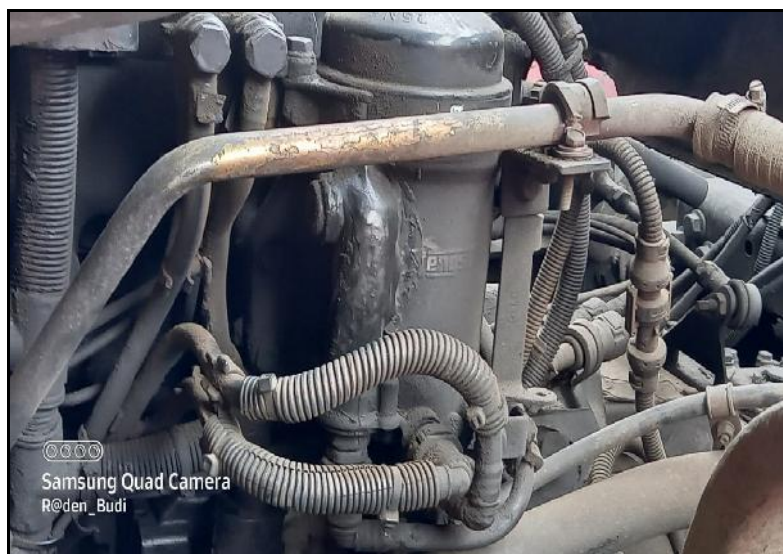
1. Pompa filter solar dimodifikasi atau ditambah karena bocor

**Gambar 9. Pompa filter solar tractor head dimodifikasi atau ditambah**

Dalam pemeriksaan ditemukan terdapat pompa filter solar yang sudah dimodifikasi atau ditambah dikarenakan bocor (**Gambar 9**). Pompa filter solar dalam sistem bahan bakar diesel berfungsi menghisap bahan bakar dari tangki dan menekan bahan bakar ke pompa injeksi dengan melalui filter solar disaring terlebih dahulu. Bila terjadi kebocoran pada pompa filter solar mengakibatkan solar menetes bahkan bisa nyemprot tergantung besar kecilnya kebocoran karena di filter ada tekanan solar.

Faktor penyebab terjadinya kebakaran truk trailer tangki kemungkinan besar adalah kebocoran pada pompa filter solar berakibat solar netes bahkan bisa nyemprot tergantung besar kecilnya kebocoran karena di filter ada tekanan solar. Jejak gesekan pada selang logam dapat menjadi sumber penyalaan yaitu percikan dari gesekan antar logam, dengan pasokan oksigen maka akan berisiko terjadinya kebakaran.

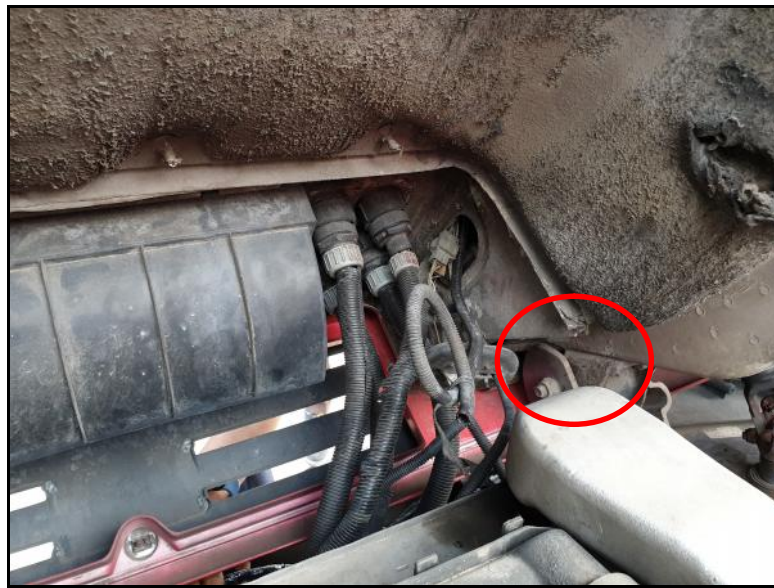
2. Cabin *mounting* kondisi aus, belum ada penggantian mulai dari pertama pengadaan.

**Gambar 10. Kondisi *cabin mounting* aus**

Agar melakukan evaluasi yang komprehensif terhadap desain ruang mesin sehingga saat terjadi kondisi tidak standar diantaranya pada *bushing cabin mounting*, hal tersebut tidak akan berdampak pada aspek keselamatan kendaraan.

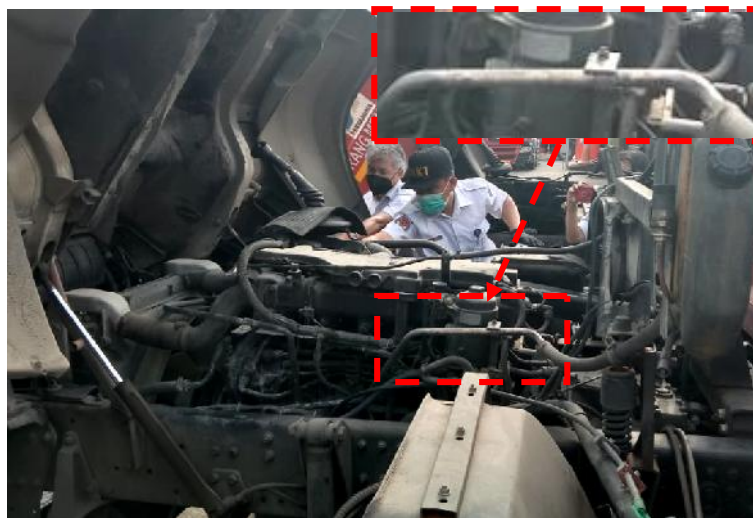
3. Jejak gesekan antara cabin dengan selang logam.

**Gambar 11. Jejak gesekan antara cabin dengan selang logam**

Jejak gesekan pada selang logam (Gambar 11) dapat menjadi sumber penyalaan yaitu percikan dari gesekan antar logam, dengan pasokan oksigen maka akan berisiko terjadinya kebakaran. Jejak gesekan antar logam akibat dari kondisi ausnya cabin mounting (Gambar 10). Perlu perawatan secara berkala atau periodik terhadap komponen yang memiliki masa pakai pendek.

- 1) Manajemen perlu melakukan penilaian risiko kebakaran. Penilaian risiko kebakaran akan membantu manajemen menentukan kemungkinan terjadinya kebakaran dan bahaya kebakaran yang ditimbulkan. Pemeriksaan armada akan diperlukan untuk mengkonfirmasi, mengubah, atau menambahkan detail.
- 2) Melakukan penggantian cabin mounting secara berkala terhadap seluruh armada. Guna meminimalisir adanya sumber panas yaitu dampak gesekan logam.
