**KOMITE NASIONAL KESELAMATAN TRANSPORTASI
REPUBLIK INDONESIA**

LAPORAN AKHIR

Laporan Investigasi Kecelakaan Lalu Lintas dan Angkutan Jalan

MOBIL BUS B 7314 NGA TERGULING

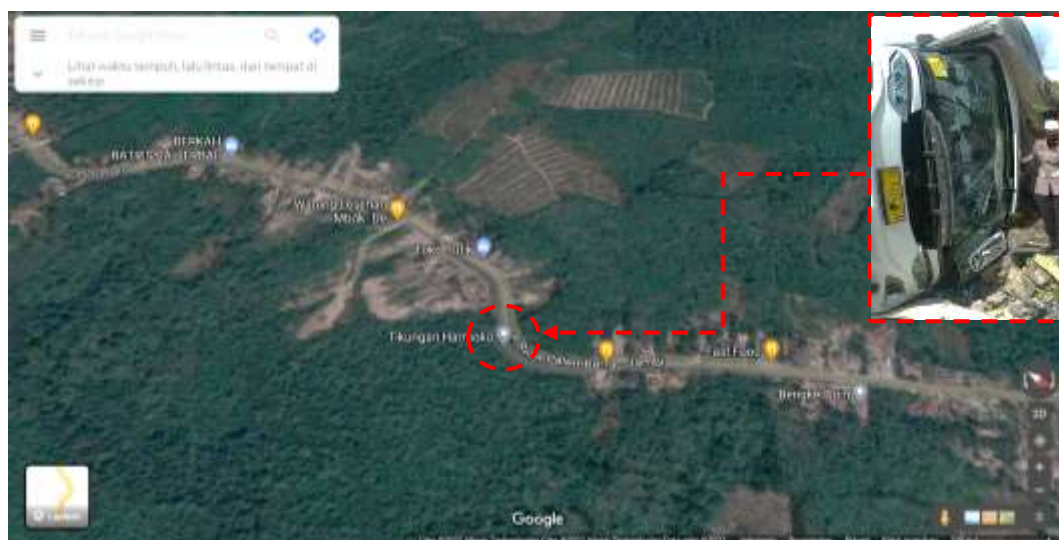
Gambar 1. Lokasi terguling mobil bus B 7314 NGA

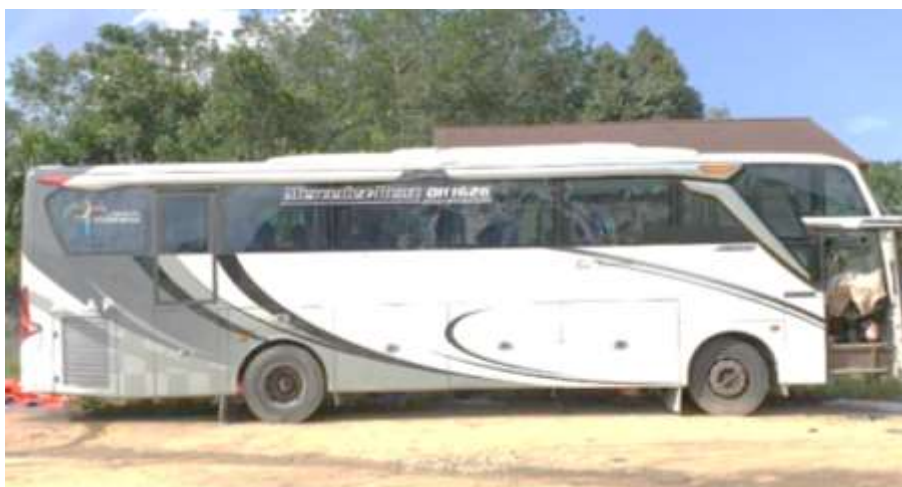
Gambar 2. Bodi kanan mobil bus tidak terdeformasi

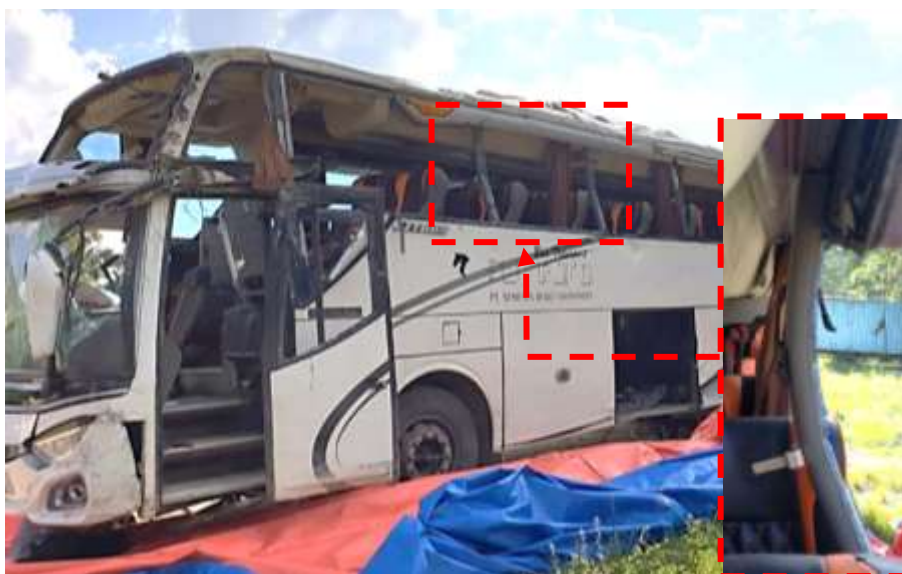
Gambar 3. Bodi kiri mobil bus deformasi superstruktur jendela

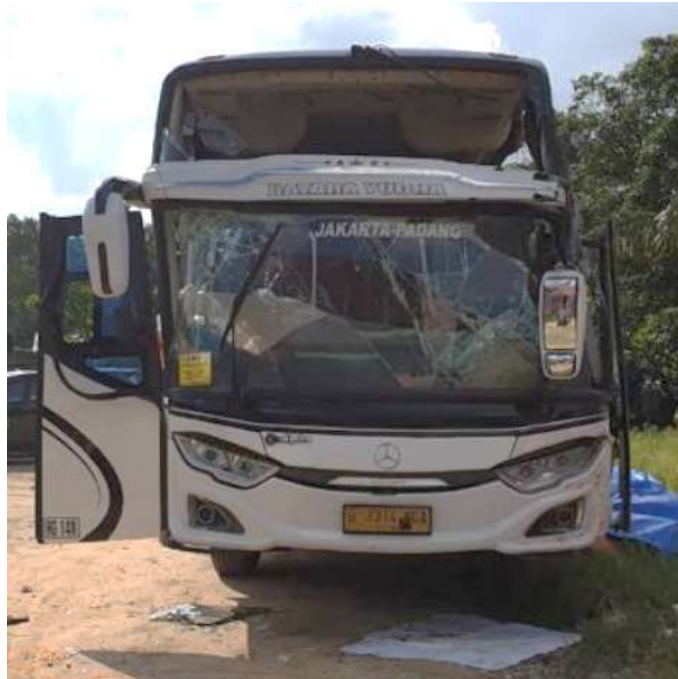
Gambar 4. Tampak depan bodi mobil bus deformasi ke kanan

Gambar 4 mobil bus tertulis trayek Jakarta-Padang, dan membawa penumpang dari Kota Padang yang sudah membayar dan diberi tiket (Gambar 21). Informasi manajemen PT. Pangalisang Rejeki Gemilang bahwa mobil bus disewa dengan 2 pengemudi dan 1 pembantu pengemudi (Gambar 12) oleh PT. Sambodo, tujuan sewa untuk membawa penumpang dari Jakarta ke Padang dan sebaliknya.

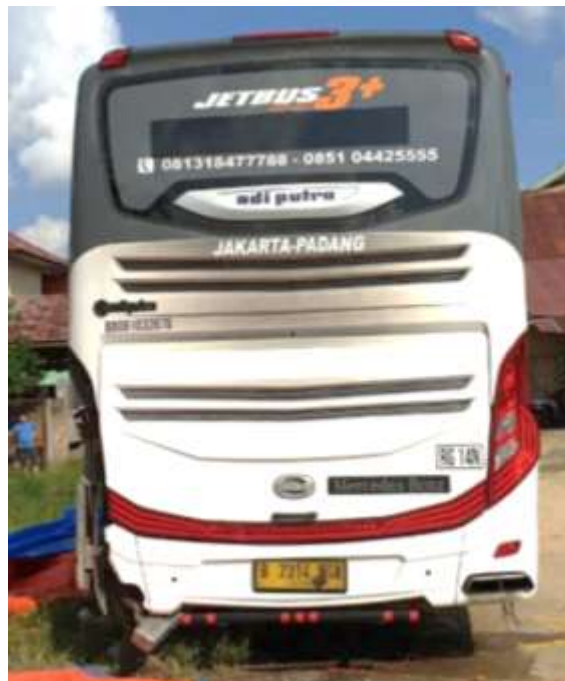
Gambar 5. Tampak belakang mobil bus lensa lampu kiri pecah

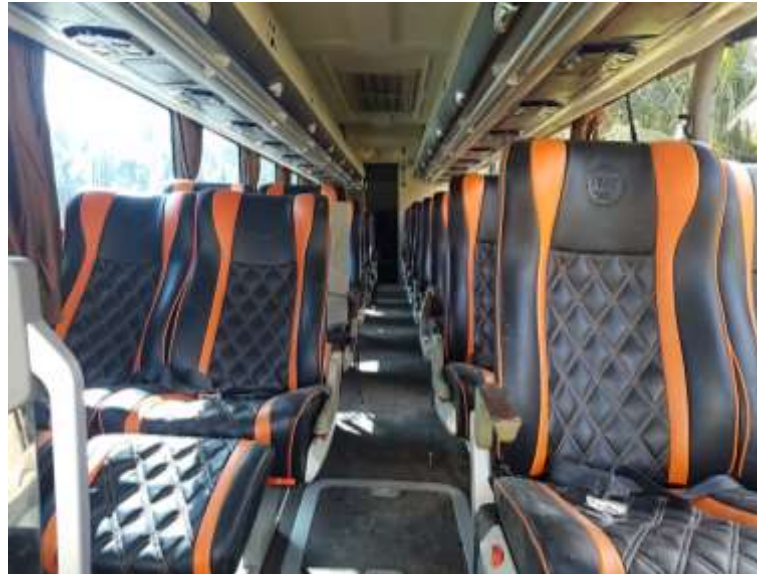
Gambar 6. *Survival space* tidak terdeformasi

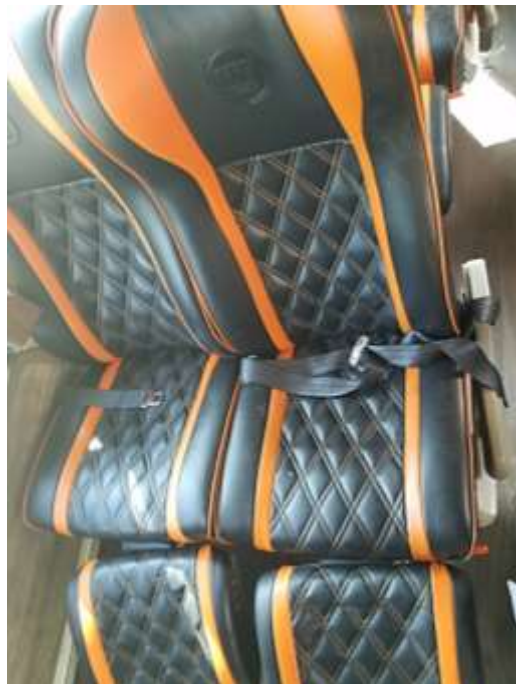
Gambar 7. Sabuk keselamatan di semua kursi penumpang

Gambar 7 ketersediaan sabuk keselamatan di semua kursi penumpang, tidak dipakai kebanyakan penumpang. Akibatnya saat mobil bus terguling, penumpang di kursi sebelah kanan menimpa penumpang di kursi sebelah kiri mendorong ke dinding samping yang berisiko cedera pada kepala dan rusuk.

4. Melakukan sosialisasi kepada masyarakat kegunaan sabuk keselamatan, saat kendaraan tabrakan atau terguling mampu menahan tubuh untuk tidak terdorong ke dinding yang berisiko cedera berat bahkan kematian.

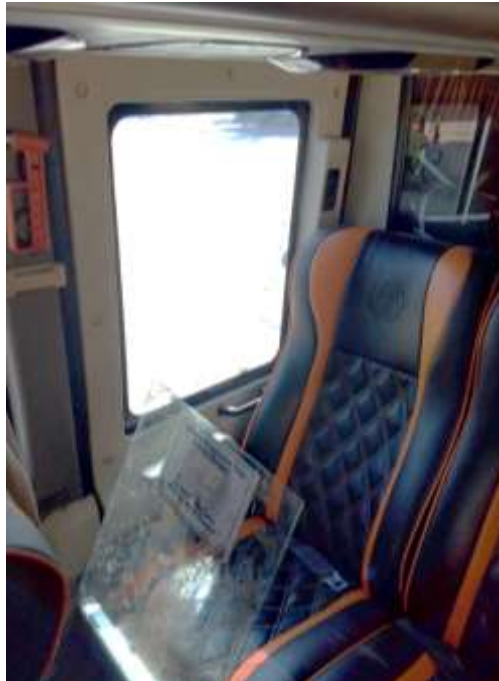
Gambar 8. Akses pintu darurat terdapat tempat duduk tidak mudah dilipat

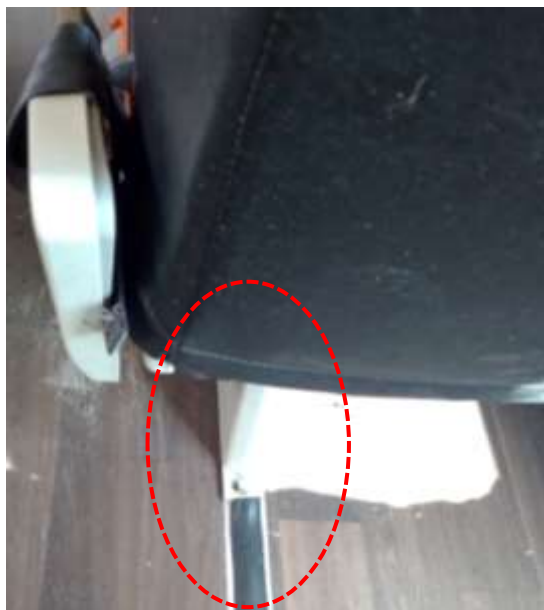
Gambar 9. Dudukan kursi penumpang mobil bus utuh

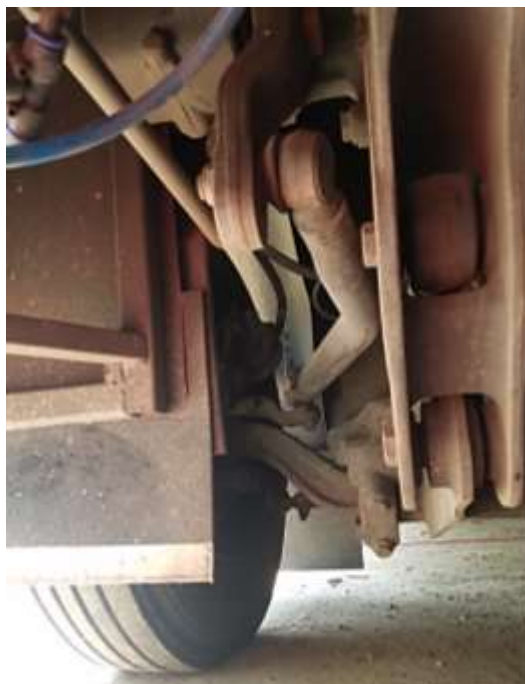
Gambar 10. Sistem kemudi mobil bus terhubung baik

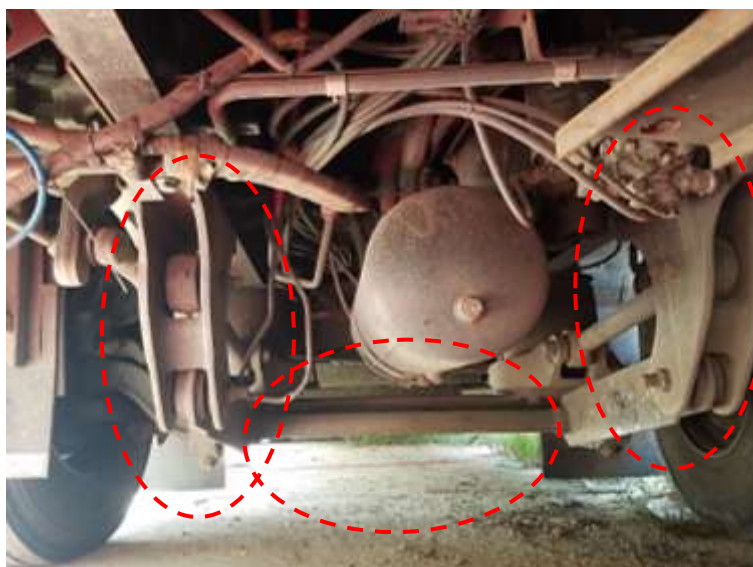
Gambar 11. Stabilizer mobil bus kondisi baik

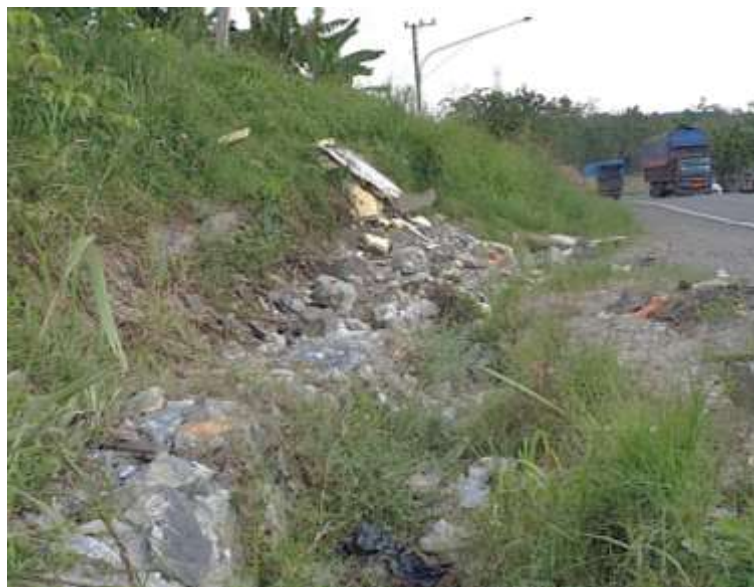
Gambar 13. Drainase terbuka batu kali

1. Pemotongan pepohonan untuk memperluas jarak pandang pengguna jalan dari arah Jambi.
2. Pembuatan drainase tertutup sepanjang di Tikungan Harmoko.

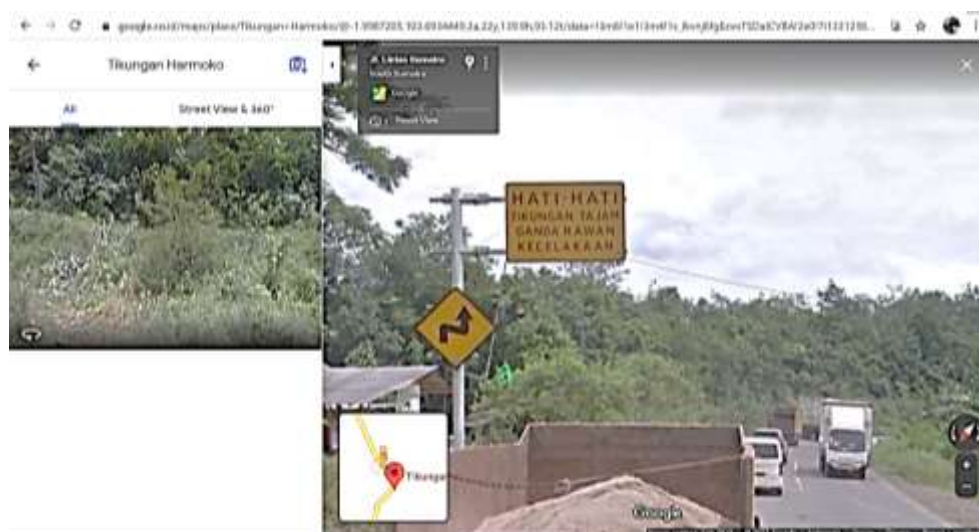
Gambar 14. Rambu peringatan hati-hati tikungan tajam ganda rawan kecelakaan

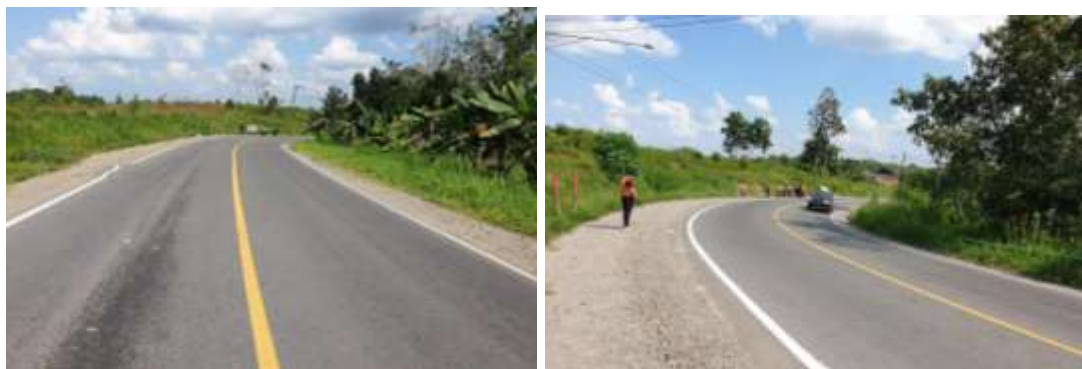
Gambar 15. Marka solid mendekati Tikungan Harmoko

Gambar 15 Tikungan Harmoko selain tikungan tajam dan ganda, jarak pandang pengemudi dari arah Jambi terhalang oleh pepohonan, sehingga pengemudi tidak dapat mengetahui kondisi setelah tikungan, mobil bus bergerak lurus ke bahu jalan, roda depan kiri masuk drainase terbuka (Gambar 13), bodi kiri terseret pada lereng kemudian terguling sehingga jendela membentur drainase batu kali (Gambar 20).

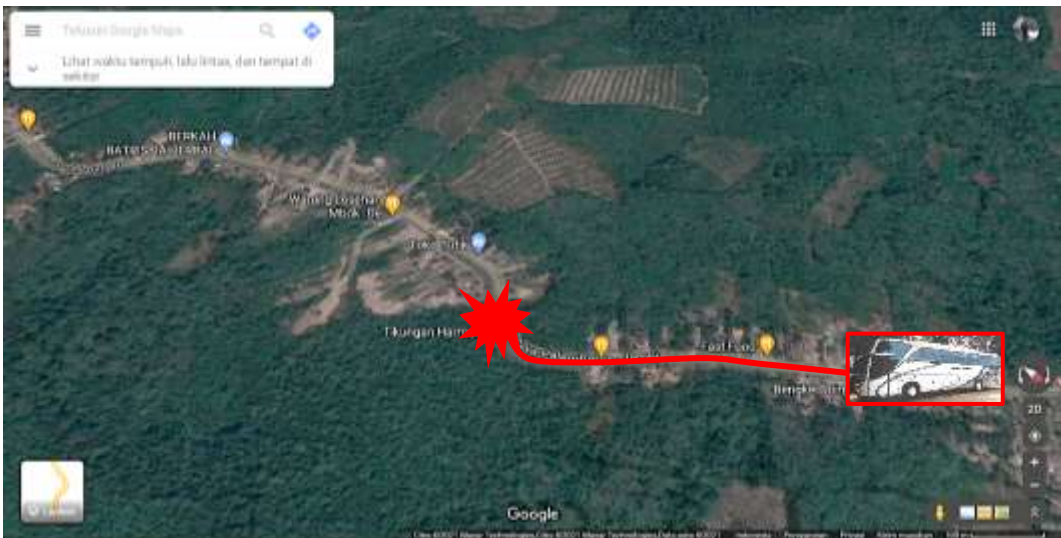
Gambar 18. Mobil bus gagal berbelok di Tikungan Harmoko

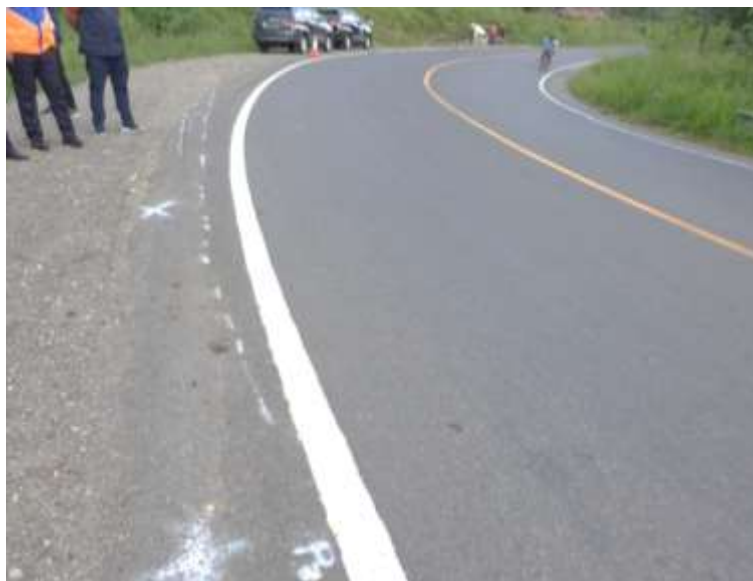
Gambar 19. Skid Marks ban mobil bus lurus menuju bahu jalan

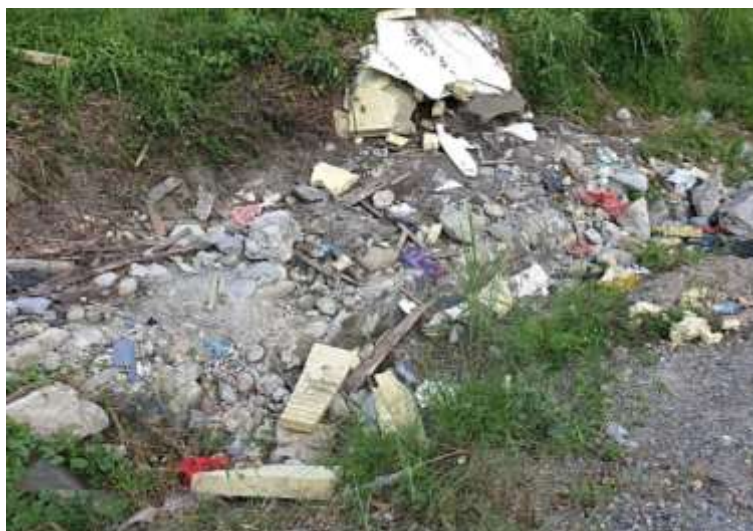
Gambar 20. Scratch Marks di runtuh drainase

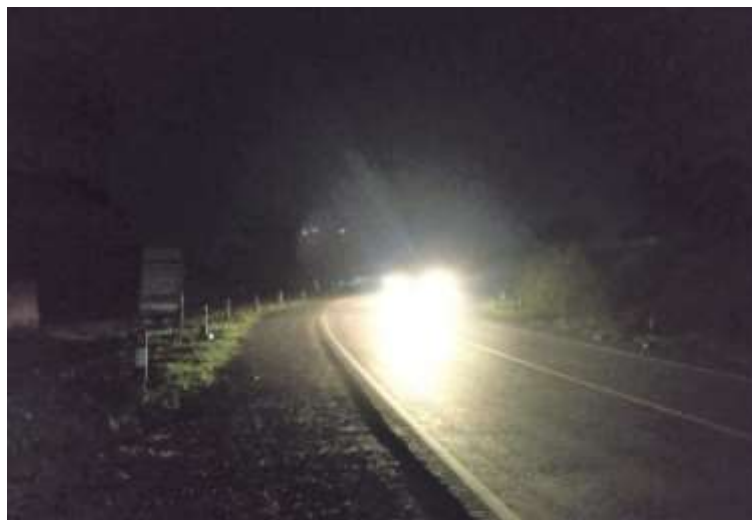
Foto kondisi kabut tebal sebelum Tikungan Harmoko dari arah Jambi pada pukul 04.15 wib oleh Petugas BPTD Wilayah VII Sumsel Babel.

Gambar 22. Kabut Tikungan Harmoko sekitar pukul. 04.15 wib

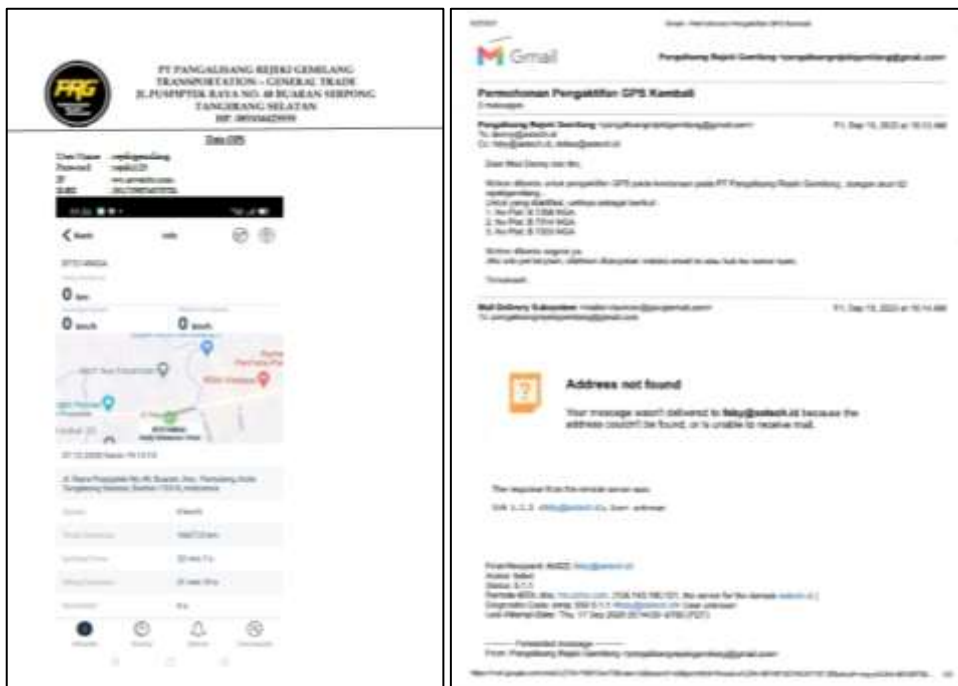
Gambar 25. GPS Tracker mobil bus tidak berfungsi
