**KOMITE NASIONAL KESELAMATAN TRANSPORTASI
REPUBLIK INDONESIA**

LAPORAN AKHIR

KNKT.21.06.10.01

TABRAKAN BERUNTUN

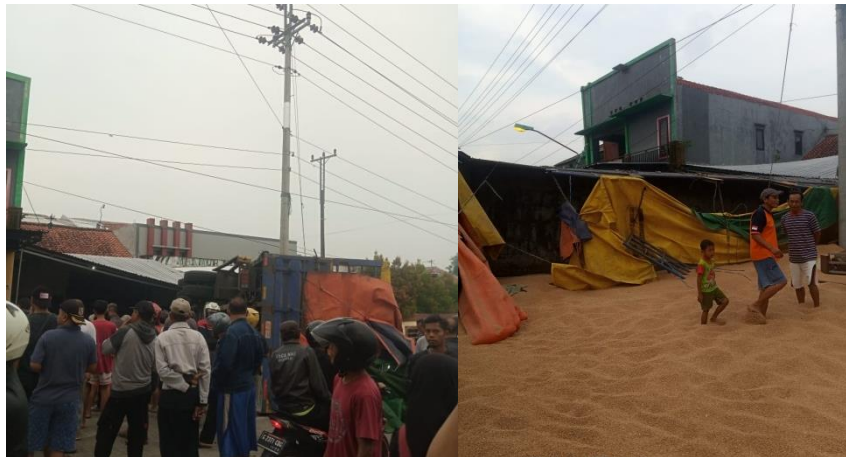
Gambar 2. Posisi akhir truk tronton setelah kejadian, bodi bagian kanan berada di bawah

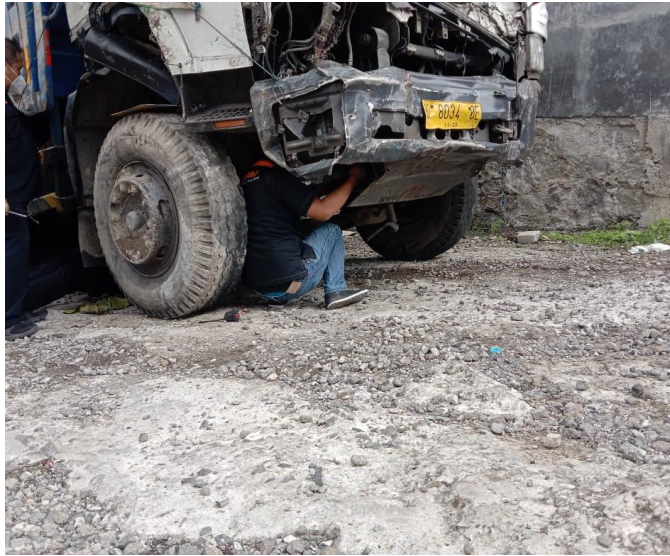
Gambar 3. Bodi bagian depan truk tronton rusak

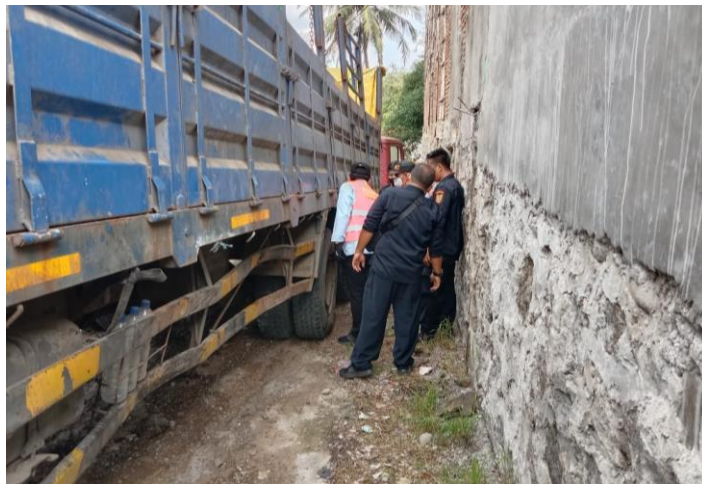
Gambar 4. Bodi bagian samping truk tronton

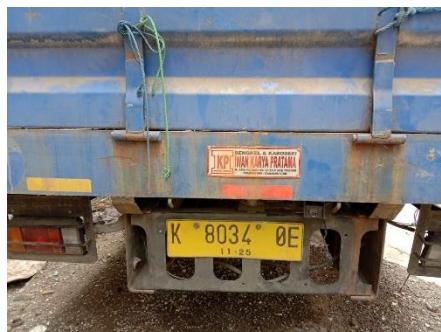
Gambar 5. Bodi bagian belakang truk tronton

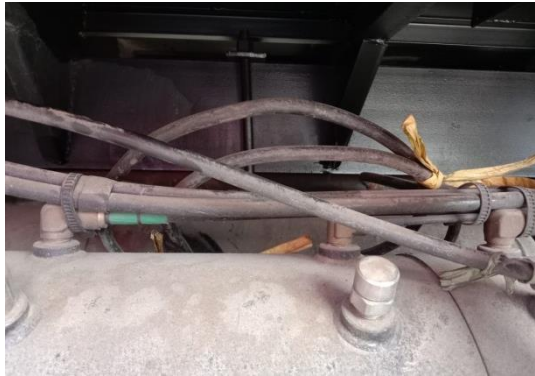
Gambar 6. Kondisi selang fleksibel beserta sambungannya baik

Truk tronton merk Isuzu type FVM34 memakai sistem *Full Air Brake*. Dari hasil pemeriksaan secara visual selang fleksibel rem beserta sambungannya masih baik, tabung rem angin masih berfungsi dan kampas rem masih tebal. Hal ini mengindikasikan bahwa fungsi sistem pengereman masih bekerja dengan baik.

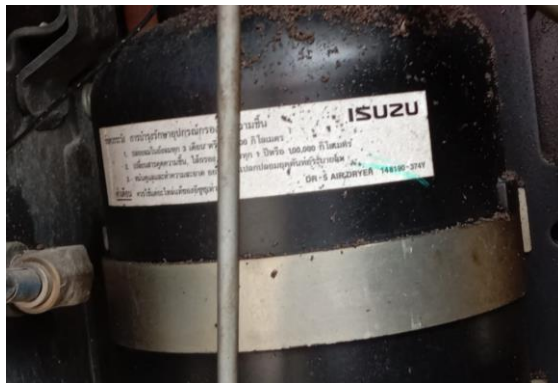
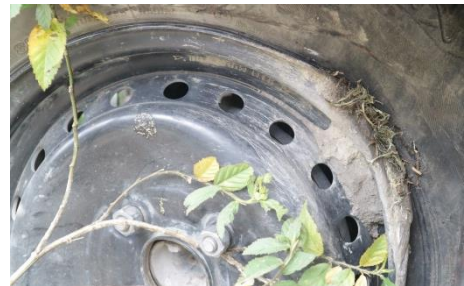
Gambar 7. Kondisi tabung rem angin masih berfungsi

Gagalnya perlambatan kendaraan pada kondisi jalan turunan panjang disebabkan oleh perilaku pengemudi memperlambat mobil dengan cara menekan pedal rem utama berulang-ulang di bentang menurun panjang. Cara yang demikian ini adalah perilaku yang berisiko terjadinya gagal rem dan tidak berkeselamatan. Risiko kegagalan pengereman dikarenakan persediaan udara bertekanan di tangki cepat berkurang sedangkan waktu untuk pengisian udara tidak cukup tersedia. Padahal, pengereman dengan menggunakan sistem *Full Air Brake* ini akan menjadi efektif apabila tekanan angin lebih besar dari 5 bar. Tekanan angin tidak terpantau akibat indikator

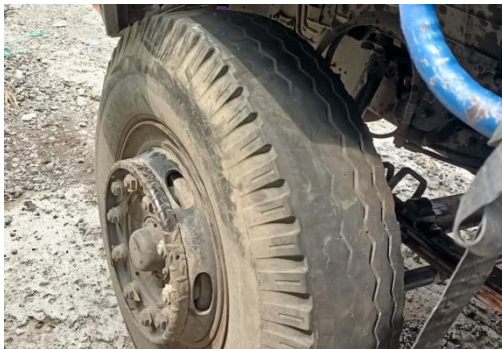
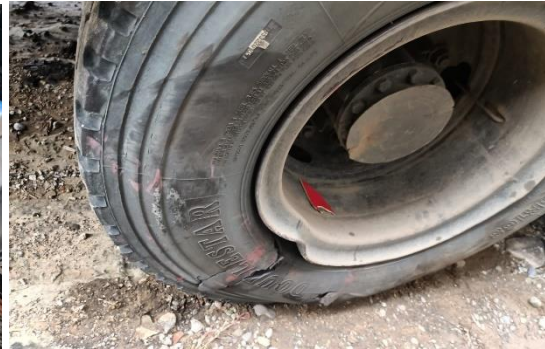
Gambar 8. Alur ban depan kiri Aus dan velg ban depan kanan rusak

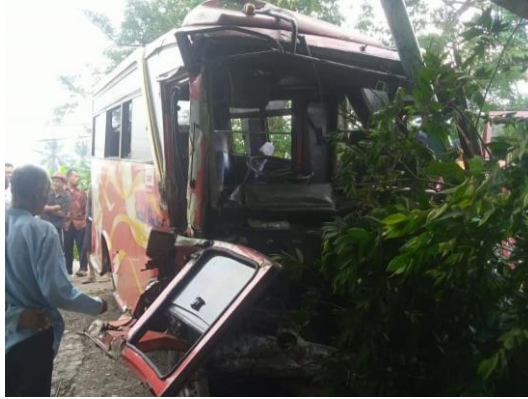
Gambar 9. Bodi microbus bagian depan rusak

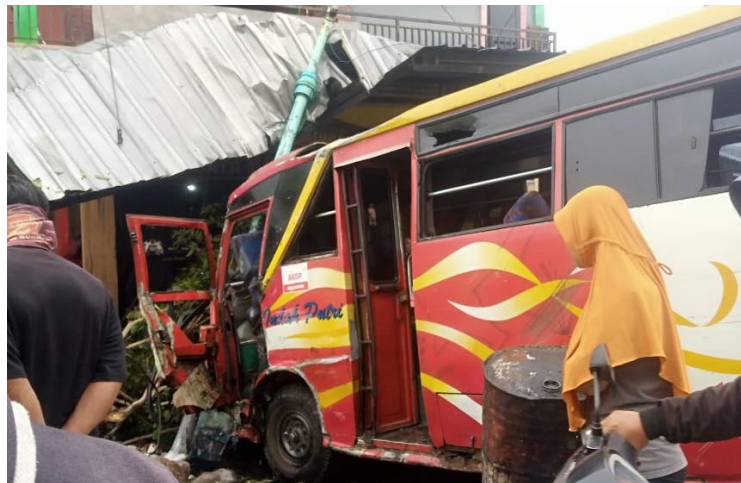
Gambar 10. Bodi Microbus tampak samping kiri

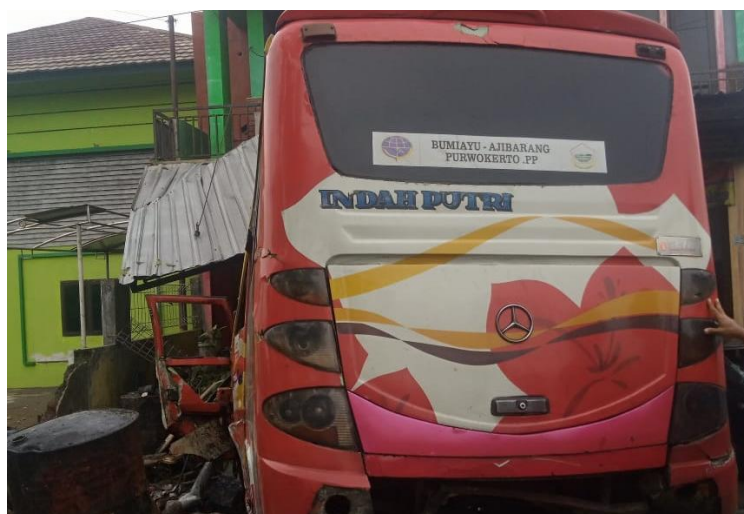
Gambar 11. Bodi Microbus tampak belakang

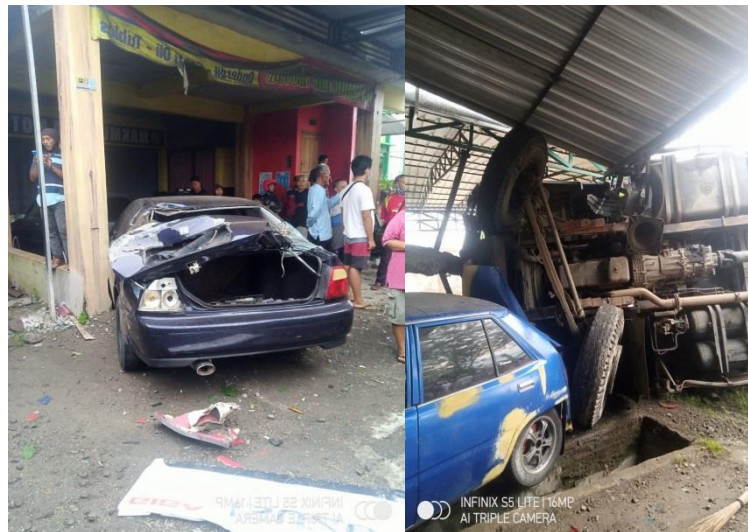
Gambar 12. Dua buah sedan yang tertabrak truk tronton

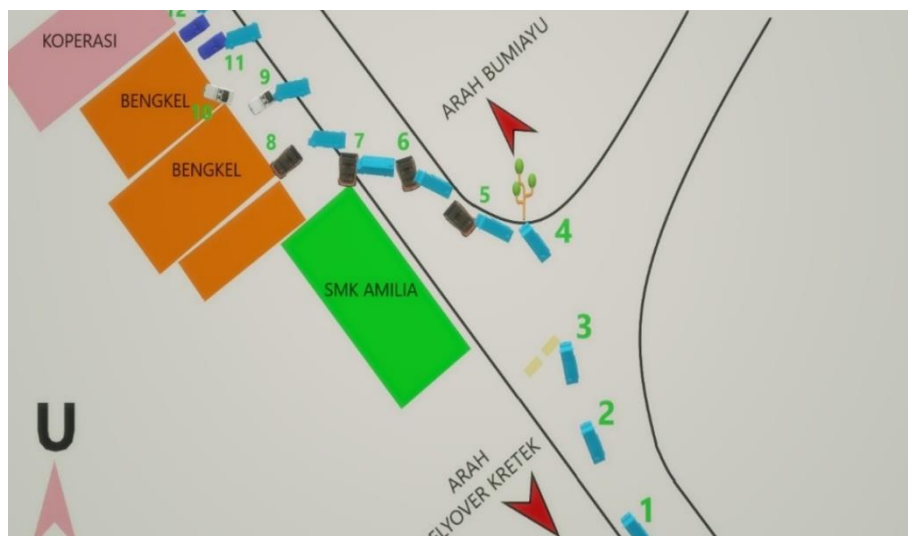
Gambar 13. Sketsa Benturan (*Not to Scale*)

1. Posisi awal Truk Tronton yang melaju dari arah Flyover Kretek
2. Saat di pertigaan pengemudi berusaha membelokkan truk tronton ke kanan namun gagal
3. Bagian depan kiri truk tronton menabrak pembatas beton
4. Truk tronton menabrak tiang lampu PJU
5. Truk tronton menabrak microbus
6. Truk tronton menyeret microbus ke arah kiri jalan
7. Microbus menabrak pagar gedung sekolah
8. Posisi microbus terakhir saat setelah menabrak tiang kanopi bengkel
9. Truk tronton dalam posisi terbalik ke kanan menggelincir dan menabrak mobil sedan 1 di bengkel
10. Posisi terakhir sedan 1
11. Truk tronton menabrak mobil sedan 2
12. Posisi terakhir mobil sedan 2 dan truk tronton yang terhenti setelah menabrak pagar gedung koperasi samping bengkel

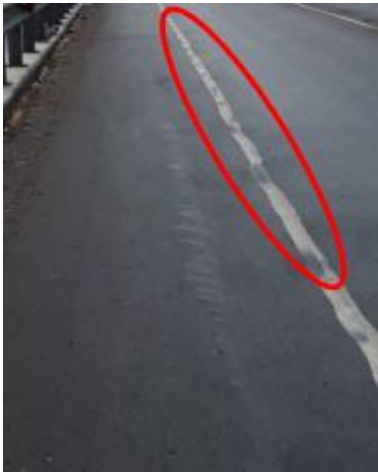
Marka Garis Utuh	Memudar
 	Rambu Larangan Putar Balik	Baik
