**KOMITE NASIONAL KESELAMATAN TRANSPORTASI
REPUBLIK INDONESIA**

KNKT.21.07.11.01

Laporan Investigasi Kecelakaan Lalu Lintas Dan Angkutan Jalan

**KECELAKAAN KEBAKARAN
MOBIL PENUMPANG MEREK WULING
TAHUN 2020**

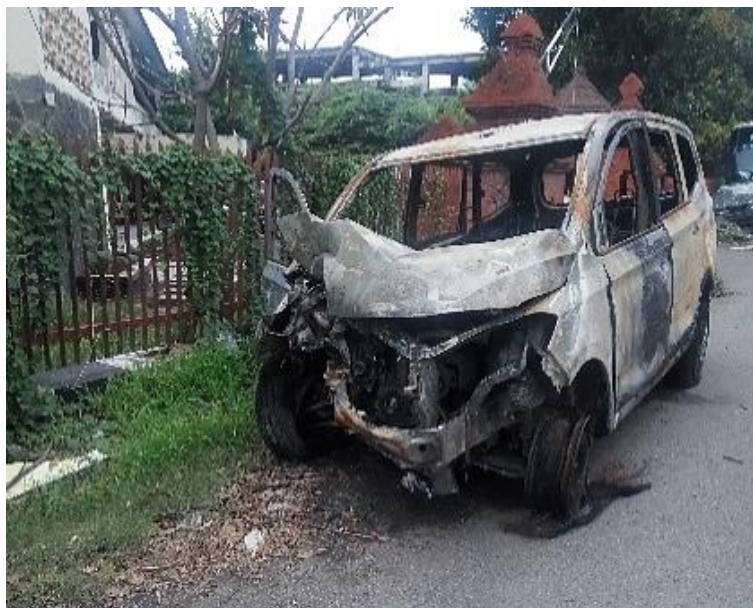
Gambar 1. Bodi Wuling Confero pasca terbakar (PT. SGMW Indonesia)

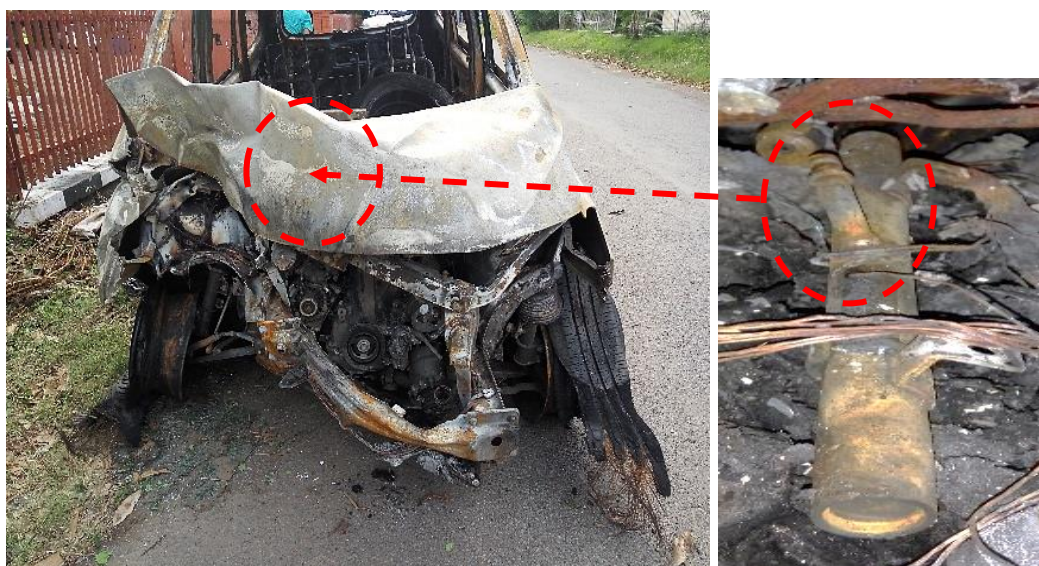
Gambar 2. Deformasi bodi dan mesin kanan Wuling Confero (PT. SGMW Indonesia)

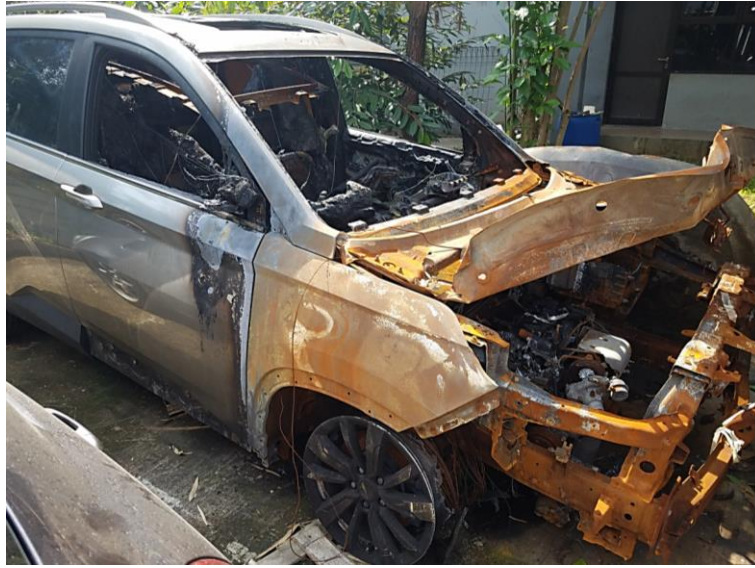
Gambar 3. Bodi Wuling Almaz pasca terbakar

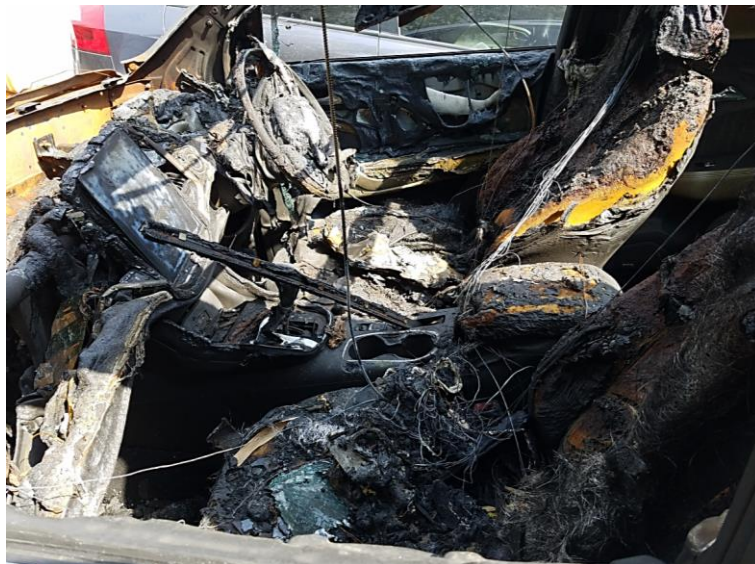
Gambar 4. Kabin depan Wuling Almaz pasca terbakar

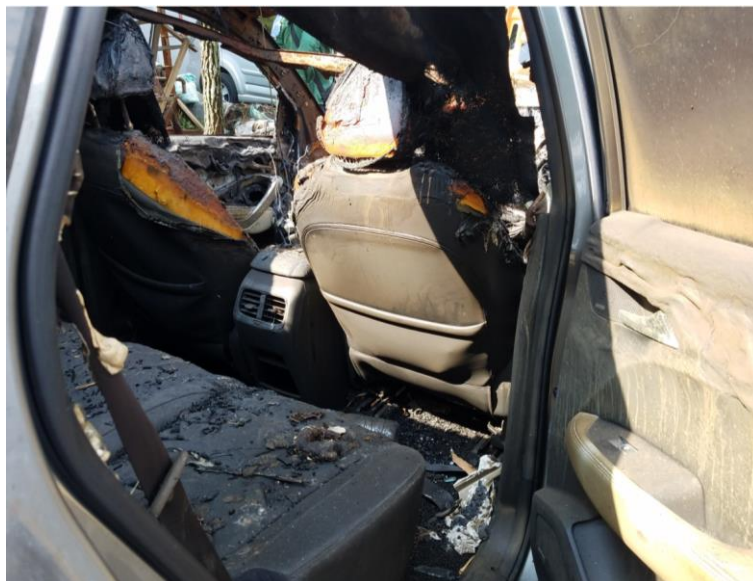
Gambar 5. Kabin belakang Wuling Almaz pasca terbakar

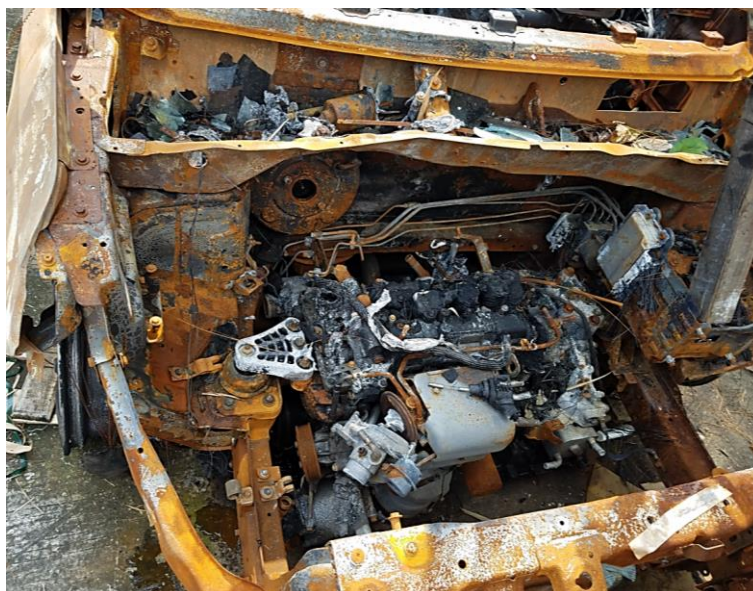
Gambar 6. Mesin Wuling Almaz pasca terbakar

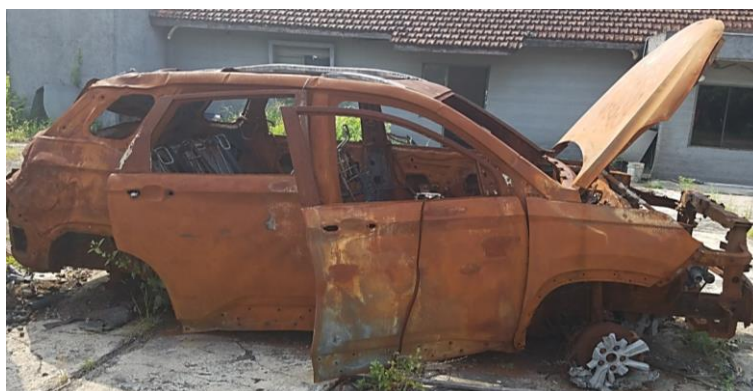
Gambar 7. Bodi Wuling Almaz pasca terbakar

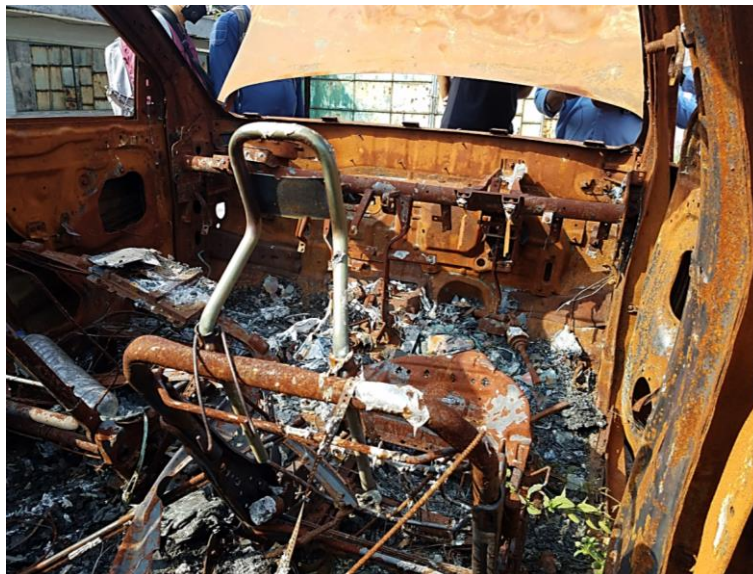
Gambar 8. Kabin Wuling Almaz pasca terbakar

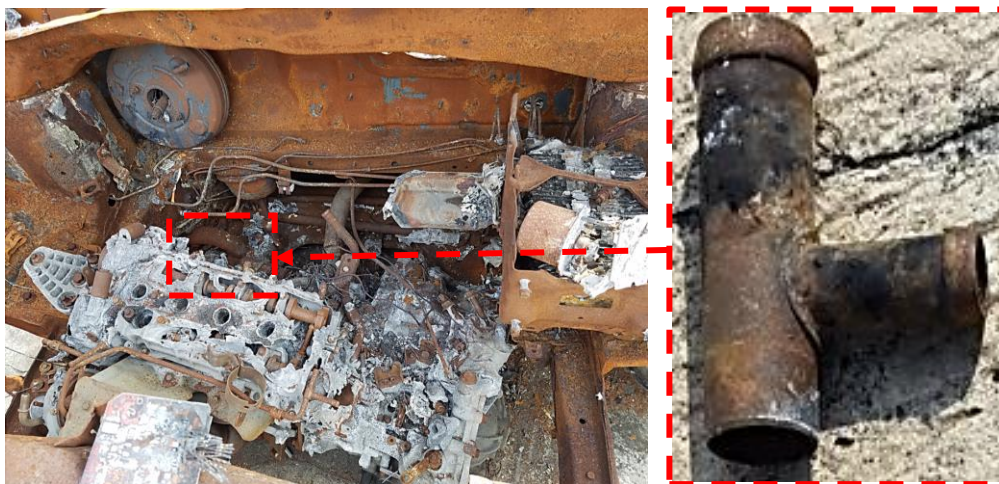
Gambar 9. Mesin Wuling Almaz pasca terbakar

3. Sekitar pukul 20.00 wib, mobil melintas di jalan Tol Japaran Gempol Km.49A Malang. Lampu indikator temperatur naik dan keluar asap di daerah mesin, saat dibuka kap mesin, keluar api dan membakar bagian depan mobil. Jenis kendaraan mobil penumpang pribadi, merk Wuling tipe Almaz 1.5 T Lux CVT tahun 2019. Terpasang 2 (dua) perangkat listrik portabel bukan bagian dari desain mobil, yaitu *electronic voltage stabilizer* dan BRQ *Fuel Catalyst*. Poin kunci untuk diingat bahwa kawat dan komponen terkait diperlakukan sebagai sistem kendaraan. Risiko degradasi pengkabelan atau EWIS dipengaruhi faktor lingkungan di mana komponen diinstal, sifat fisik EWIS dan instalasi EWIS. Komponen EWIS yang terpapar panas tinggi dapat mempercepat degradasi, kekeringan insulasi, dan keretakan. Kontak langsung dengan sumber panas tinggi dapat dengan cepat merusak isolasi.

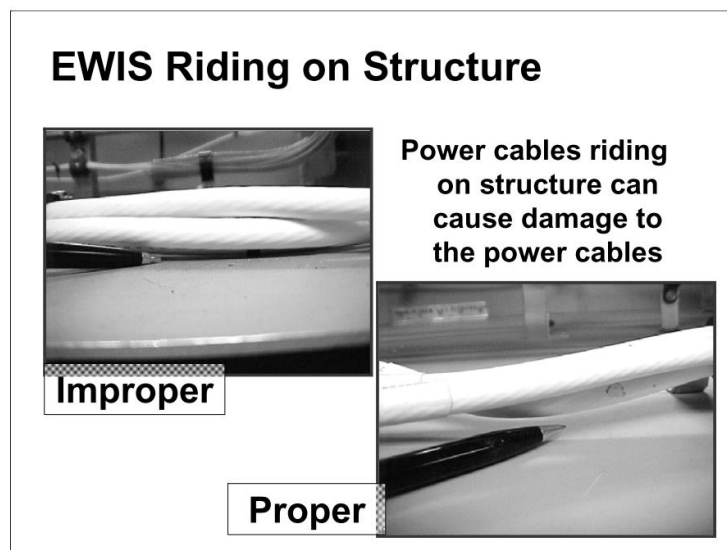
Gambar 18. Contoh gesekan kawat[10]

Kabel daya yang terpasang pada struktur dapat menyebabkan kerusakan pada kabel daya. Bundel kawat yang bersilangan harus diamankan bersama untuk menghindari gesekan.

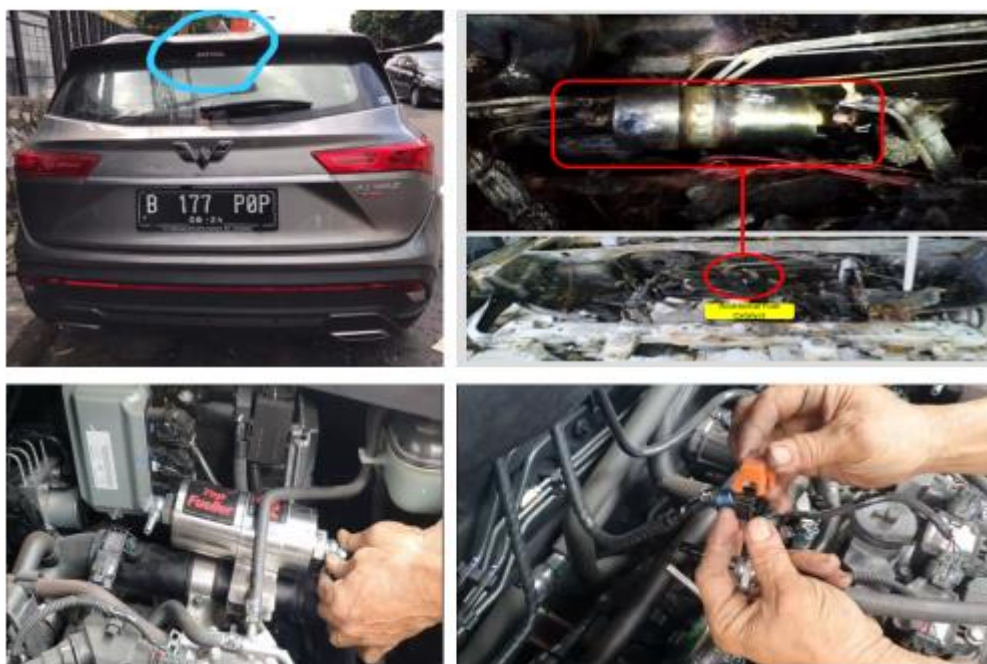
Malang Almaz Burnt – 09/26/2020	
Vehicle Information	
Model	Almaz 1.5L T Lux CVT
VIN	MK3BAAGAXKJ001762
Production Date	2 nd May 2019
Date	26 Sept 2020
Mileage	25.000 km
Maintenance	
Description	<ul style="list-style-type: none"> • Vehicle burnt on 26 Sept 2020 (around 20.00 pm) at Toll road Japanan-Gempol mile 49/A, Pasuruan. During driving, the indicator shows an overheating, then drove the car to the left side to get vehicle stop. Customer got off from the car, and open the engine hood, it was already fire, and got the vehicle burnt. • No casualties • The car already towed to Pool Derek Gempol by the police.
Investigation	<ul style="list-style-type: none"> • We went to to check the vehicle on September 28 and found that in the afternoon of the 27th, someone entered the parking pool to cut off the additional wiring harness and cables. • However, traces of modification were still found on the vehicle (see picture on the next page). • So, the cause of this case was because of improper wire harness modification
