# **LAPORAN AKHIR**

## **KNKT.21.08.15.01**

**TABRAKAN BERUNTUN *DUMP TRUCK* AA 9145 AJ**

**12 AGUSTUS 2021**

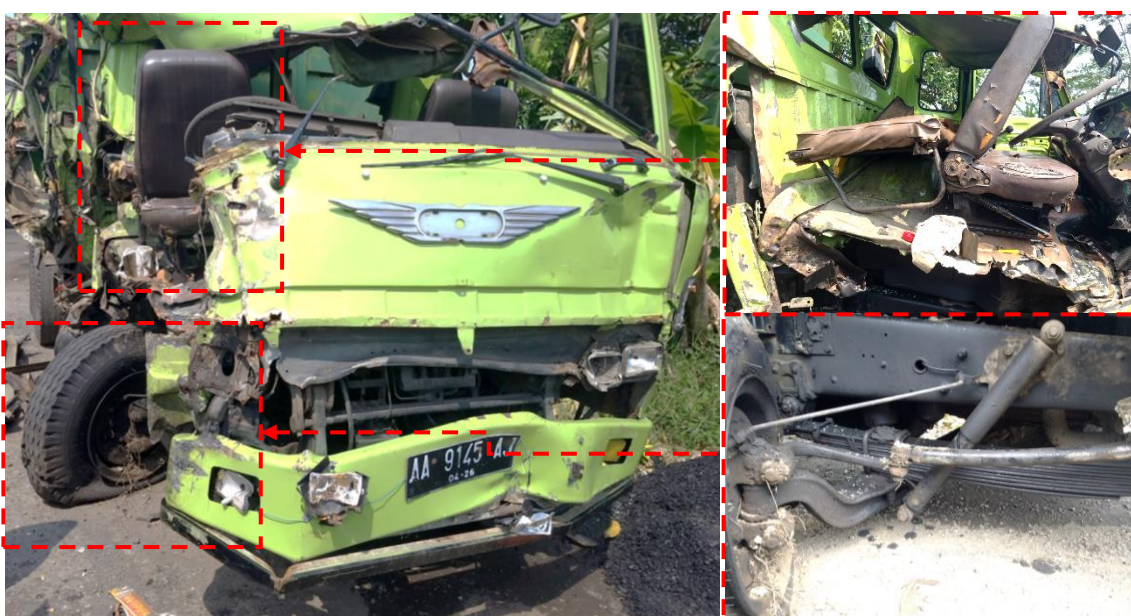
Gambar 2. Bodi kanan *dumpruk* rusak berat, tidak ada sabuk keselamatan di kursi pengemudi dan as roda tergeser

Gambar 2 tidak tersedia sabuk keselamatan di kursi pengemudi, faktor berkontribusi pada terlemparnya pengemudi keluar kabin saat terjadi tabrakan pertama. Akibatnya roda kemudi tidak terkendali sehingga terjadi tabrakan kedua kalinya dengan truk dan sepeda motor lainnya. Pemastian adanya sabuk keselamatan harusnya tervalidasi saat KBWU melakukan uji berkala. Bila saat pemeriksaan terhadap pemenuhan persyaratan teknis didapat temuan sabuk keselamatan tidak terpasang, dilakukan penolakan atau tidak lulus dan tidak dilakukan proses uji lainnya. Tindakan ini harus dilakukan oleh petugas Penguji kendaraan bermotor sebagai ujung tombak pengawasan pemerintah terhadap KBWU untuk pemenuhan persyaratan teknis dan laik jalan[7].

15. Tidak tersedia sabuk keselamatan di kursi pengemudi faktor berkontribusi pada terlemparnya pengemudi keluar kabin saat terjadi tabrakan pertama, sehingga terjadi tabrakan kedua kalinya dengan truk dan sepeda motor lainnya.

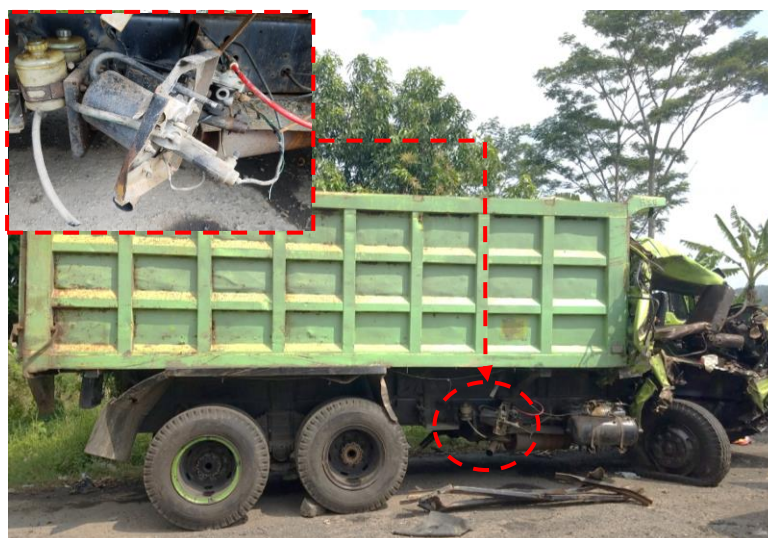
Gambar 3. Selang minyak rem putus, selang master silinder patah

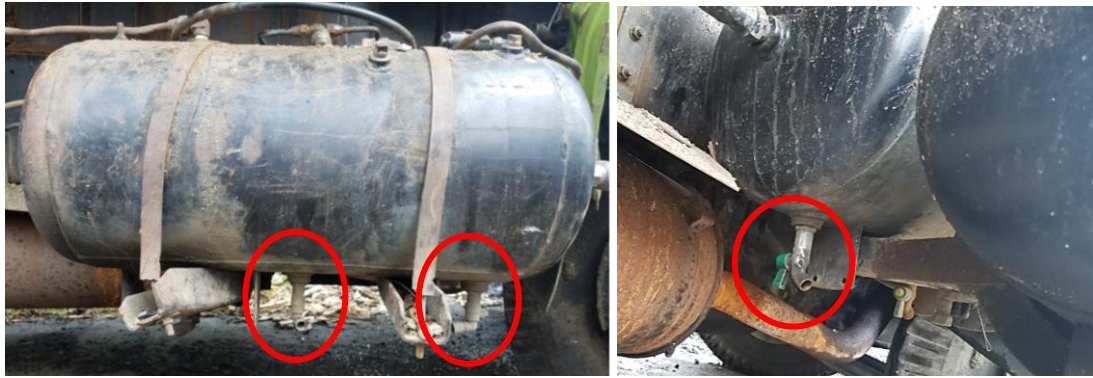
**Gambar 4. Katup buang tangki udara bukan safety valve**

Gambar 4 katup buang tabung udara *dump truck* diganti dengan model kran, risiko yang terjadi adalah kebocoran dan kehilangan udara karena tidak ada pegas pembalik sebagai pengaman. Tabung udara *dump truck* didesain sebagai wadah tertutup untuk persediaan udara bertekanan yang dihasilkan kerja kompresor. Material dan katup (*valve*) pada tabung harus aman dari bocor dan korosi, sehingga tidak terjadi kehilangan

udara saat penyimpanan. *Safety valve* merupakan *valve* yang sangat berbeda dari *valve* lainnya. *Safety valve* digunakan untuk mempertahankan tekanan yang akan didistribusikan ke jaringan pipa/selang agar tidak melebihi kemampuan tekanan yang diharapkan. Cara kerja *safety valve* didisain khusus untuk melepaskan tekanan berlebih yang ada di *equipment* dan sistem perpipaan. Hal ini untuk mencegah kerusakan pada *equipment*, dan lebih penting lagi untuk menghindari kecelakaan. Karena tekanan atau temperatur yang diterima oleh *safety valve* ketika melebihi batas yang telah ditetapkan, maka *valve* ini akan melepaskan kenaikan tekanan sebelum menjadi tekanan lebih ekstrim. Material yang digunakan untuk pegas *safety valve* terbuat dari baja, Cara kerja *safety valve* yang secara otomatis akan terbuka jika tekanan mencapai level tidak aman. Level tekanan pada *valve* ini bisa diatur sesuai dengan kemampuan jaringan yang akan telah dipasang, sehingga bisa ditentukan pada level tekanan berapa *valve* ini akan terbuka. Ketika tekanan kembali normal, *valve* ini secara otomatis akan tertutup kembali.

10. Katup buang tabung udara *dump truck* diganti dengan model kran, risiko yang terjadi adalah kebocoran dan kehilangan udara karena tidak ada pegas pembalik sebagai pengaman. Material dan katup (*valve*) pada tabung harus aman dari bocor dan korosi, sehingga tidak terjadi kehilangan udara saat penyimpanan.

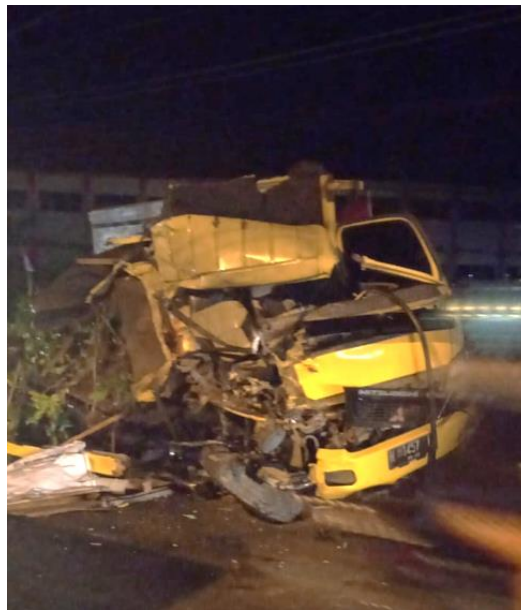
**Gambar 5. Kabin kanan truk tertabrak rusak berat**

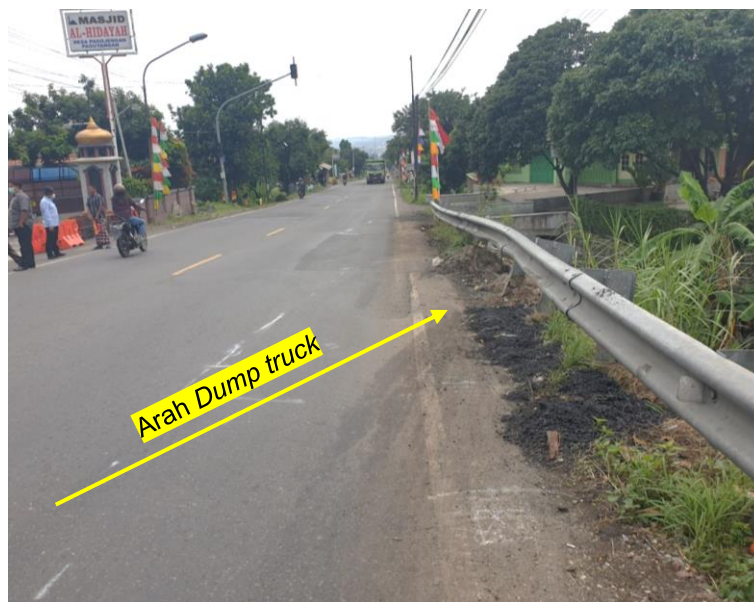
**Gambar 6. Guardrail yang tertabrak dump truck**

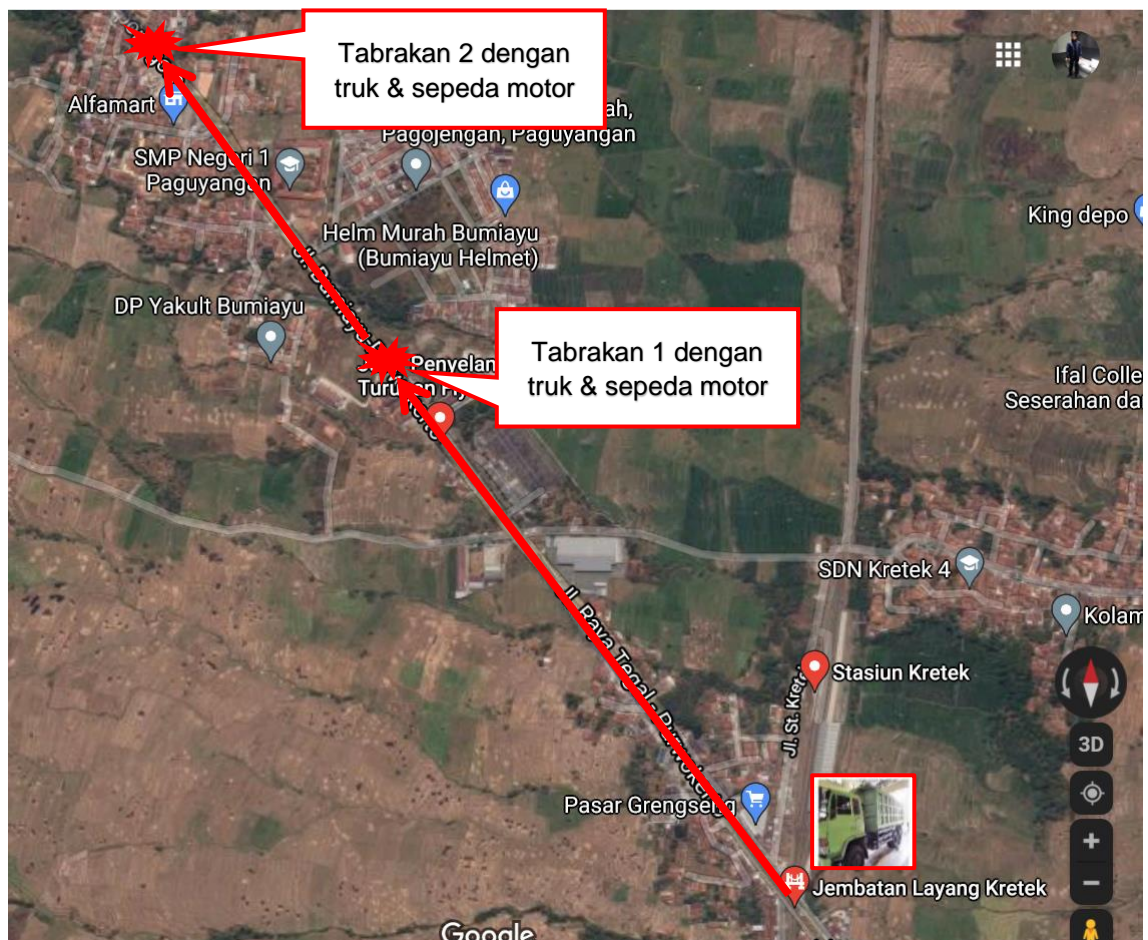
Gambar 14. Skema tabrakan beruntun *dump truck* dengan 4 unit kendaraan bermotor

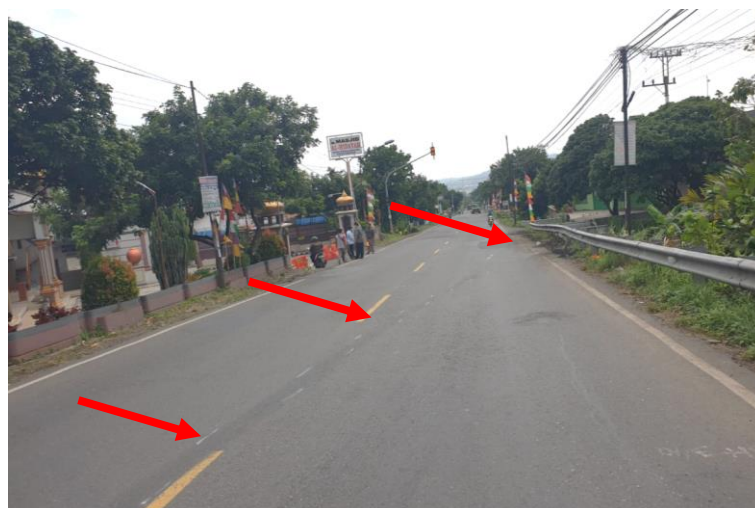
Gambar 15. *Skid marks* ban *dump truck* menuju *guardrail* jalur lawan arah
