**KOMITE NASIONAL KESELAMATAN TRANSPORTASI
REPUBLIK INDONESIA**

KNKT.21.09.16.01

Laporan Investigasi Kecelakaan Lalu Lintas Dan Angkutan Jalan

**KECELAKAAN TUNGGAL TRUK AB 8242 ZU
JALAN CANDI IJO, GN. SARI, SAMBIREJO, KEC. PRAMBANAN,
KABUPATEN SLEMAN, DAERAH ISTIMEWA YOGYAKARTA**

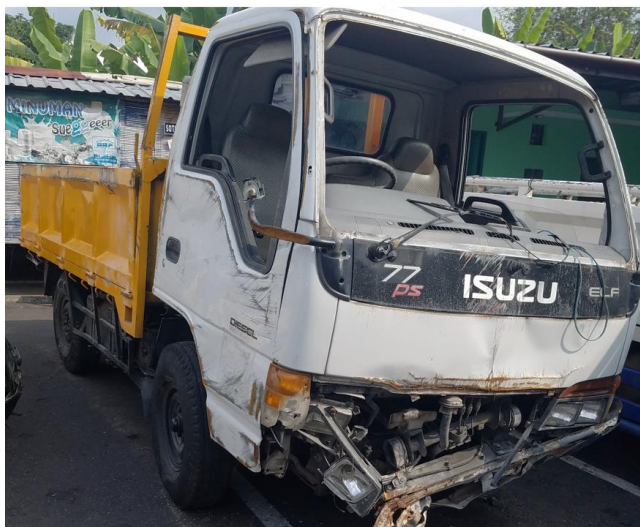
Gambar 2. Deformasi kabin truk akibat tabrak tembok

2. Kejadian kecelakaan ini mengakibatkan korban meninggal 6 orang, luka berat 4 orang dan luka ringan 1 orang.
3. Kerusakan sarana berupa deformasi bodi truk akibat tabrak tembok dan tidak terdapat tali kipas (*belt*).

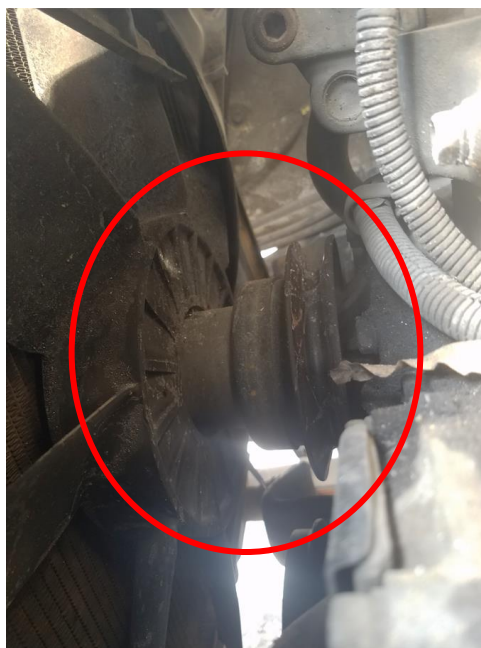
Gambar 3. Tidak ada tali kipas (*belt*)

Dari uraian diatas, jika kondisi tali kipas truk putus berakibat pompa vakum yang digerakkan alternator untuk memompa ruang di dalam booster rem menjadi gagal dan ini akan mengakibatkan pedal rem terasa sangat keras dan tidak mampu diinjak oleh pengemudi. Akibatnya truk meluncur bebas di jalan menurun kemiringan -31% (Gambar 9).

Putusnya *V-belt* sangat dimungkinkan karena kendaraan truk dipaksa untuk melalui jalan diatas ambang batas *gradeability* yang ditetapkan oleh pabrikan, dan hal ini akan memicu terjadinya peningkatan temperatur pada ruang mesin dan memaksa sistem pendinginan air bekerja maksimal.

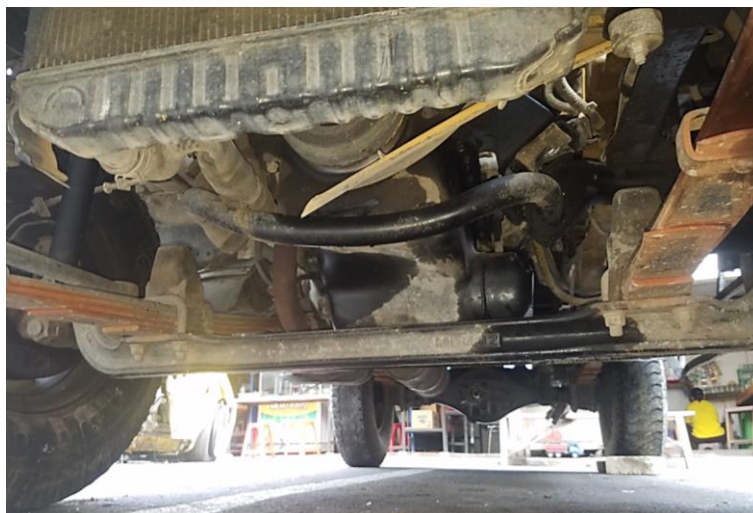
Gambar 4. Carter oli tidak ada kerusakan dan kebocoran

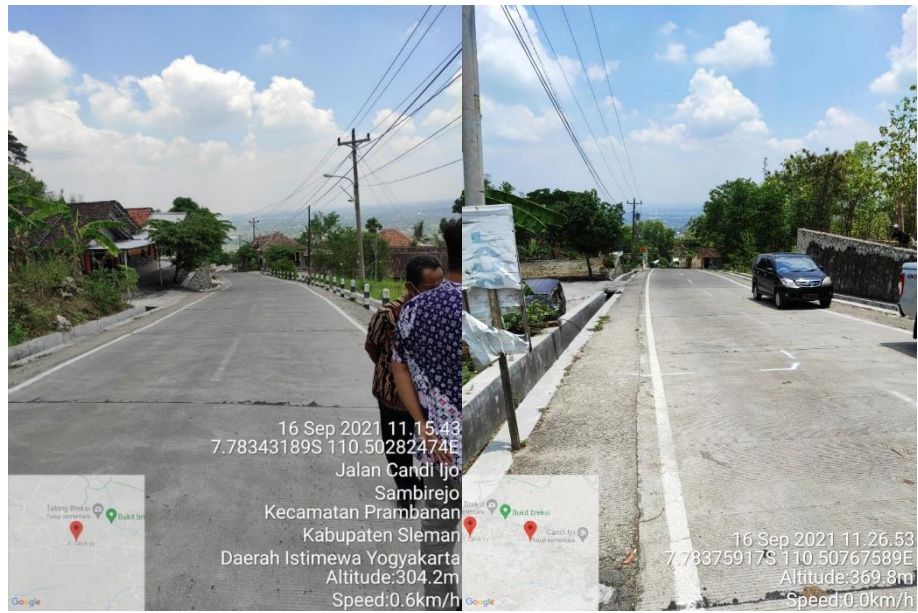
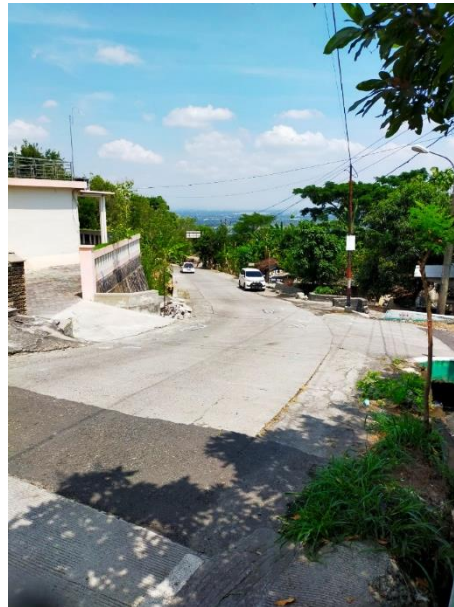
Gambar 5. Kondisi Jalan Candi Ijo Gunung Sari Sambirejo Sleman

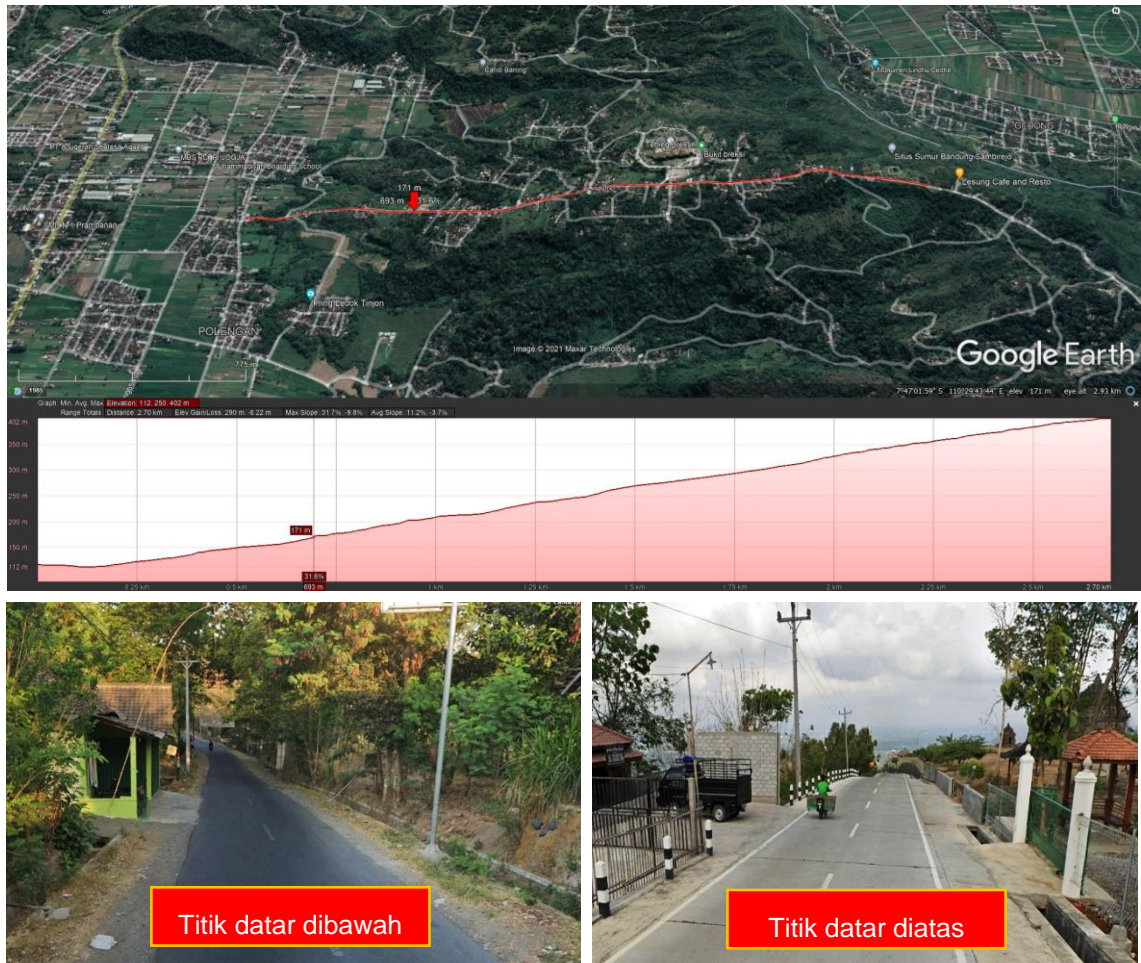
Gambar 6. Gradient Jalan

Dari gambar diatas dapat diketahui bahwa jalanan pada lokasi kecelakaan adalah tanjakan dan turunan curam, dengan kemiringan (*gradient*) maksimal adalah 35%.

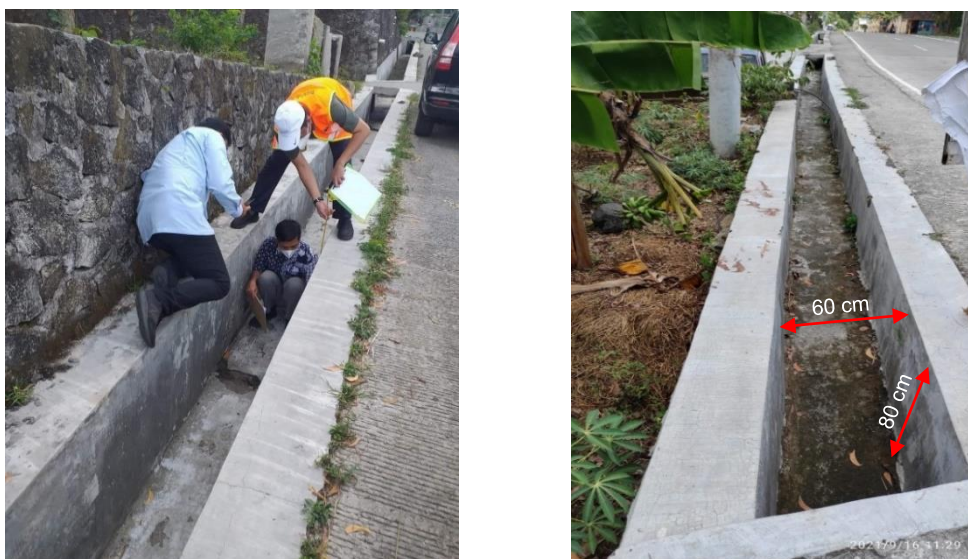
Gambar 7. Drainase terbuka lebar 60 cm dan kedalaman 80 cm

Issue lainnya adalah bentuk drainase yang tidak memenuhi aspek *crashworthiness*, terbuat dari beton rigid dan terbuka. Bentuk drainase seperti ini merupakan *road side hazard*, karena dapat meningkatkan fatalitas korban jika mengalami kecelakaan pada ruas jalan tersebut.

16. Drainase yang tidak memenuhi aspek *crashworthiness*, terbuat dari beton rigid dan terbuka. Bentuk drainase seperti ini merupakan *road side hazard*, karena dapat meningkatkan fatalitas korban jika mengalami kecelakaan pada ruas jalan tersebut.

1. Melakukan perbaikan terhadap sistem drainase yang terbuka di tepi jalan khususnya pada jalur Tebing Breksi serta jalan-jalan lainnya di wilayah Kabupaten Sleman, mengingat hal tersebut termasuk *road side hazard* dan dapat meningkatkan fatalitas jika kecelakaan tidak dapat dihindarkan;
2. Melakukan identifikasi ruas jalan dengan kelandaian vertical ekstrem dan panjang serta membuat fasilitas *forgiving road* berupa jalur penyelamat untuk menurunkan fatalitas jika kecelakaan rem blong tidak dapat dihindarkan.

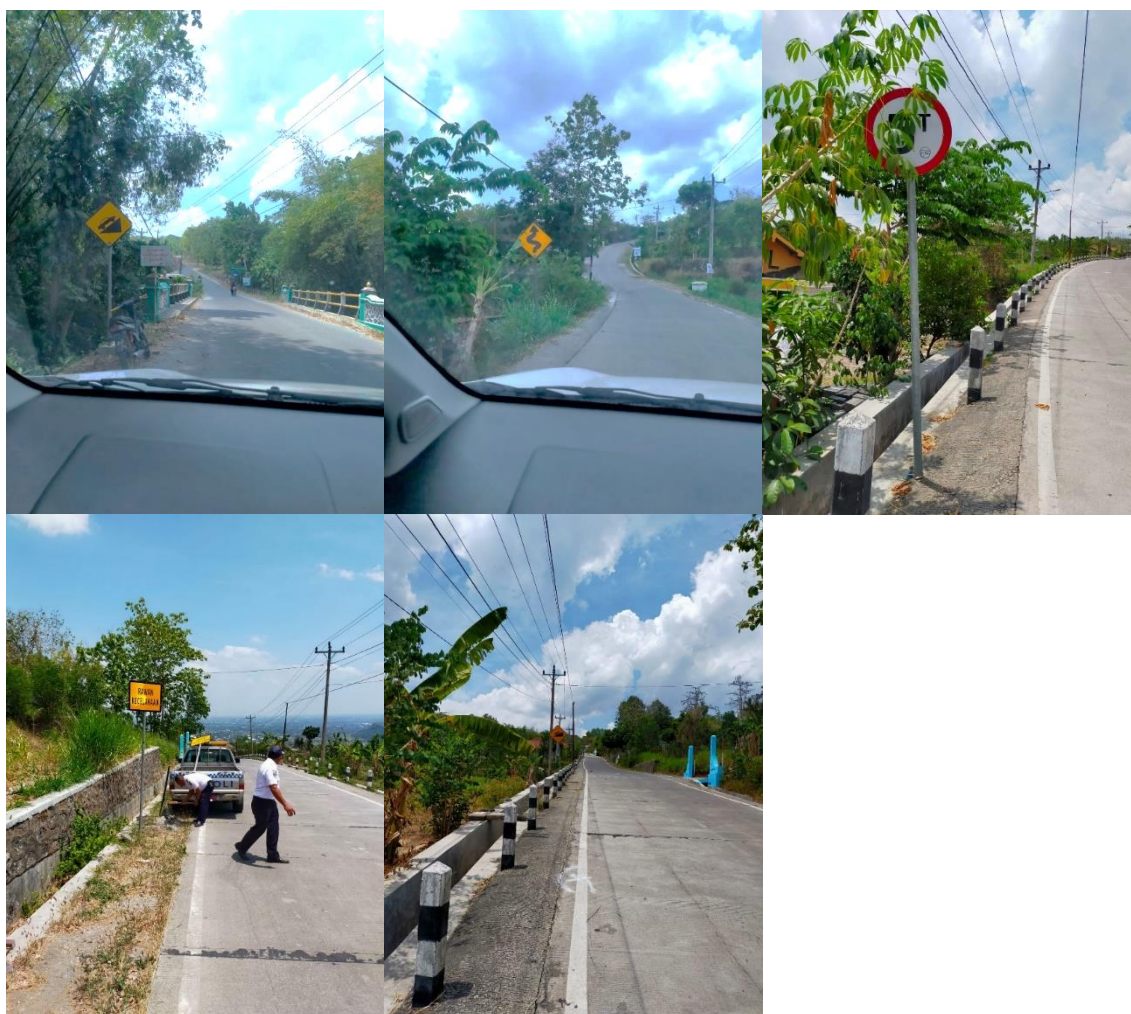
Gambar 8. Perlengkapan Jalan di lokasi

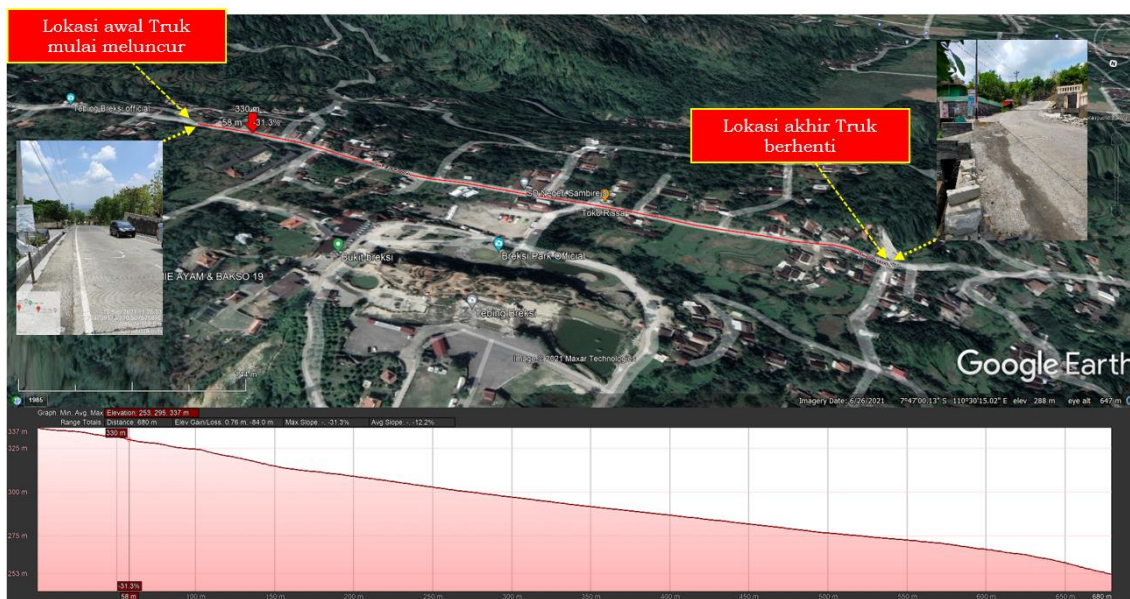
Gambar 9. Titik awal truk mulai meluncur pada kemiringan -31%, titik truk berhenti pada kemiringan 26% pada jarak 680 meter. Beda tinggi antara truk mulai meluncur dan berhenti adalah 84 meter.
