LAPORAN AKHIR KNKT.21.10.17.01

Laporan Investigasi Kecelakaan Lalu Lintas dan Angkutan

TABRAKAN BERUNTUN

TANGGAL 25 OKTOBER 2021

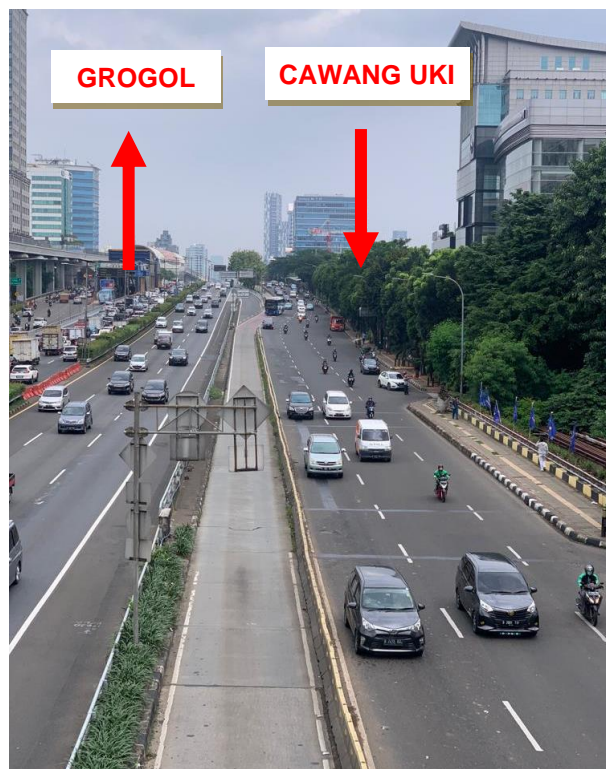
Gambar 2: Kondisi Halte Cawang Ciliwung

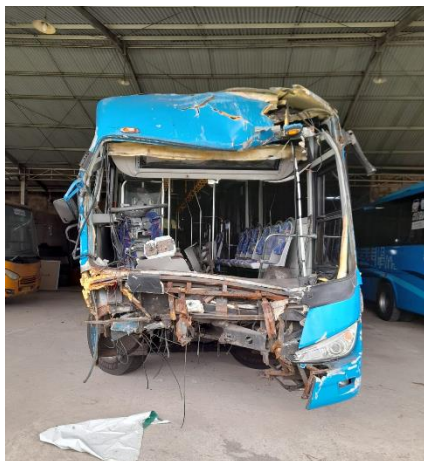
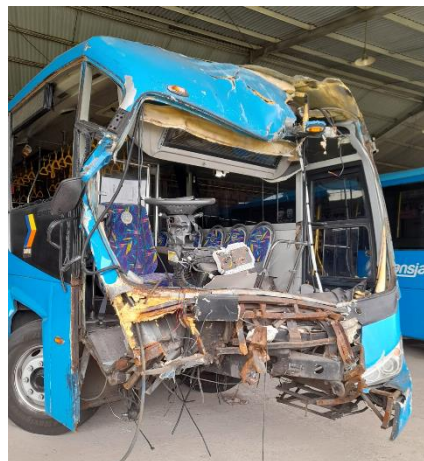
Gambar 3: Bus 1 Tampak Depan dan Samping Kanan

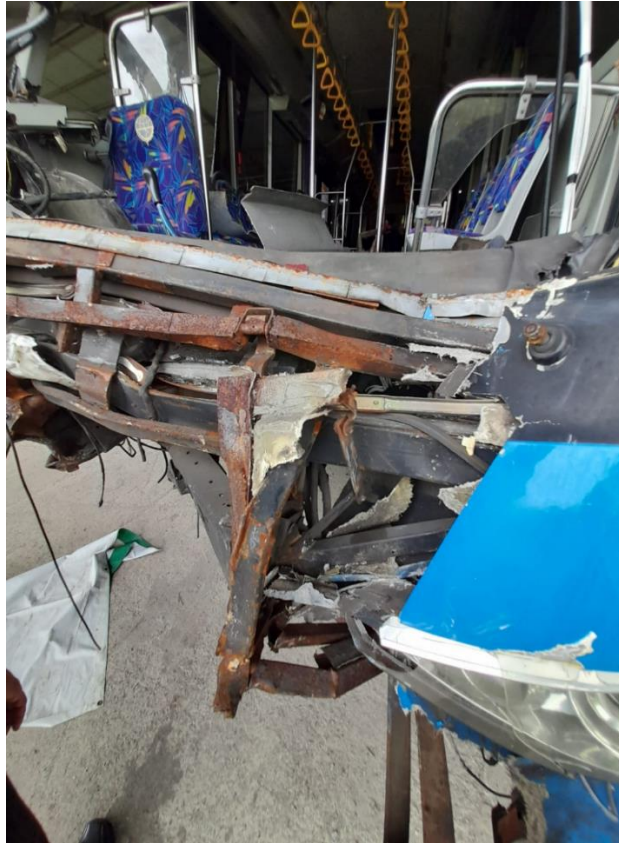
Gambar 4. Bodi Bus 1 Depan Setelah Kecelakaan

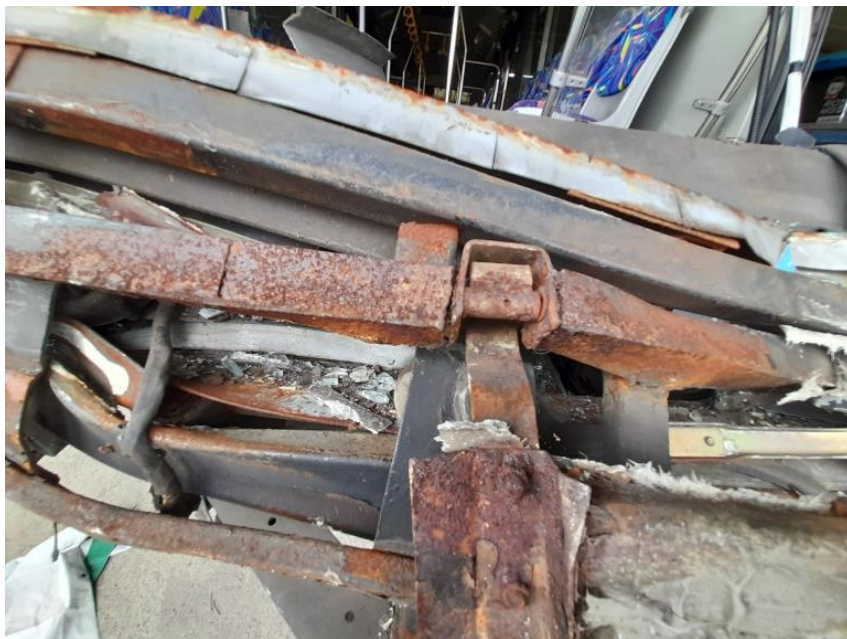
1. Bus transjakarta tidak dilengkapi dengan fasilitas *airbag* pada bagian pengemudi;
2. *Superstructure* kabin bus 1 korosif sehingga tidak mampu menahan benturan dan tidak mampu melindungi awak bus dan penumpang; dan
3. Posisi penumpang yang berdiri pada kendaraan tersebut. Beberapa penumpang Bus 1 dan Bus 2 yang berdiri terlontar saat kecelakaan.

Gambar 5: Kondisi Kerangka Superstructure Bus 1

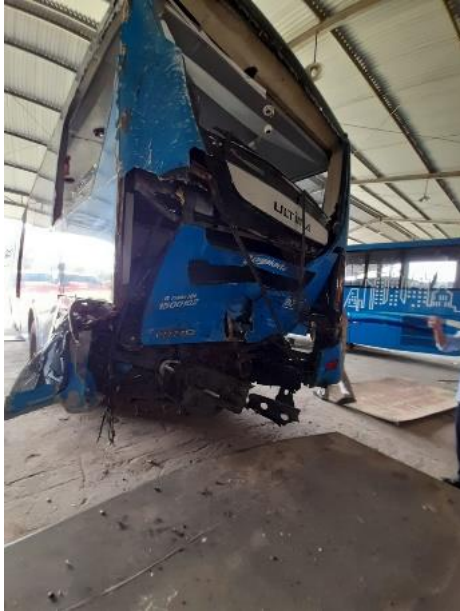
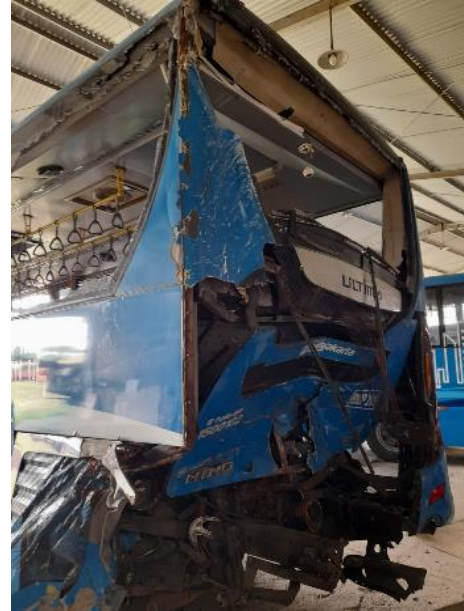
Gambar 10: Bodi Bus 2 Bagian Belakang Terdeformasi

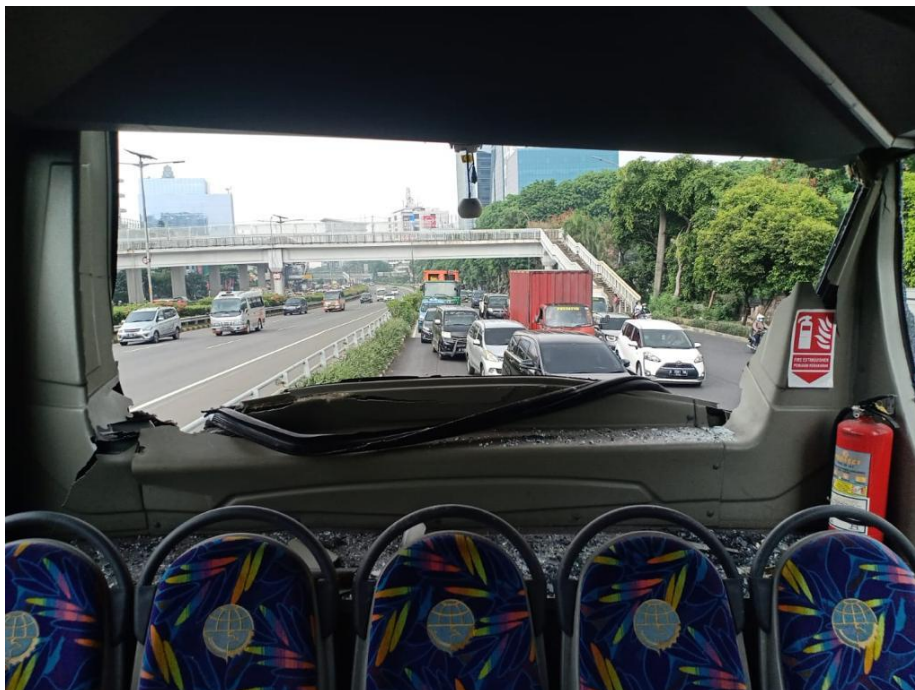
Gambar 11: Bus 2 Tampak Dalam

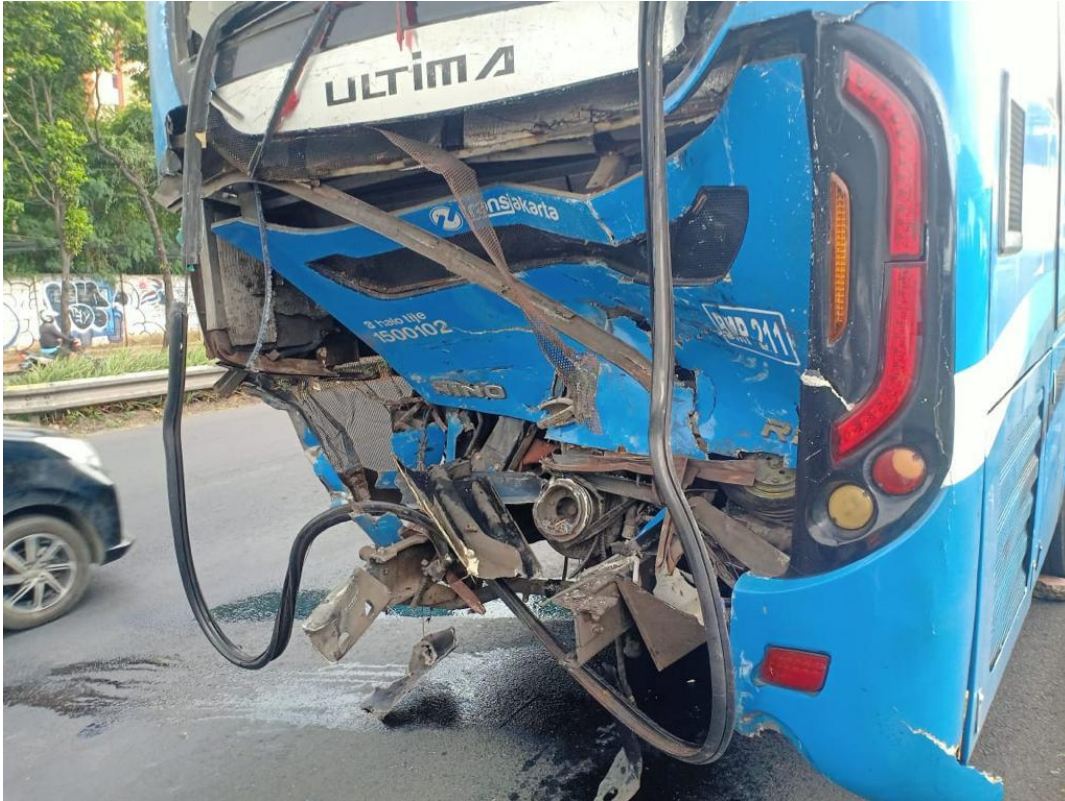
Gambar 12: Bus 2 Tampak Samping Kiri dan Belakang

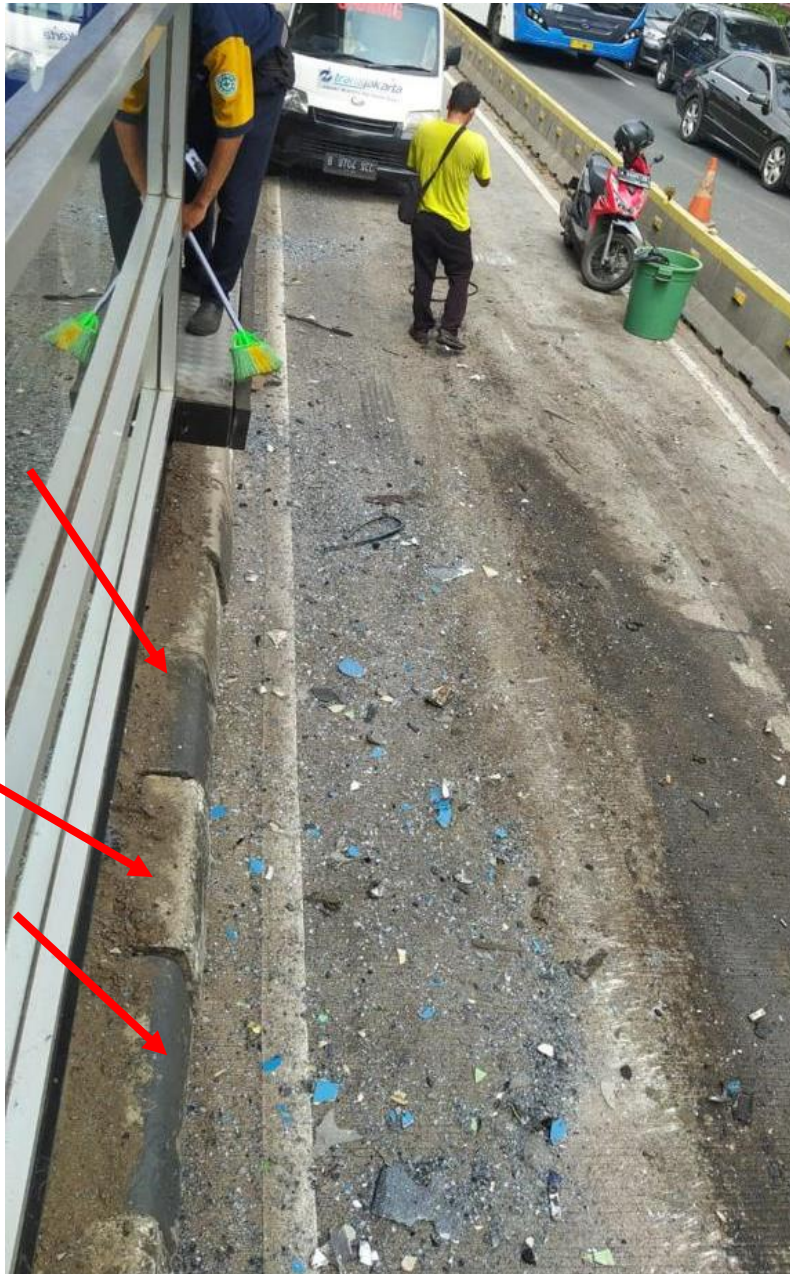
Pemeriksaan oleh KNKT, tidak menemukan adanya jejak pengereman pada lintasan Bus 1. Sedangkan pada jalur Bus 2, ditemukan jejak ban (skid mark) sepanjang 17,7 meter. Tidak ditemukan kerusakan pada separator busway.

Perhitungan KNKT menunjukkan bahwa jejak ban berasal dari Bus 2 diakibatkan oleh benturan sehingga terdorong ke depan sejauh 17,7 meter.

Gambar 14: Jejak Gesekan Bus 2
