**KOMITE NASIONAL KESELAMATAN TRANSPORTASI
REPUBLIK INDONESIA**

KNKT.22.02.03.01

Laporan Investigasi Kecelakaan Lalu Lintas Dan Angkutan Jalan

**MOBIL BUS WISATA AD 1507 EH TABRAK SAMPING
BUKIT BEGO, KARANG KULON, WUKIRSARI, KEC. IMOIRI,
KABUPATEN BANTUL, DAERAH ISTIMEWA YOGYAKARTA**

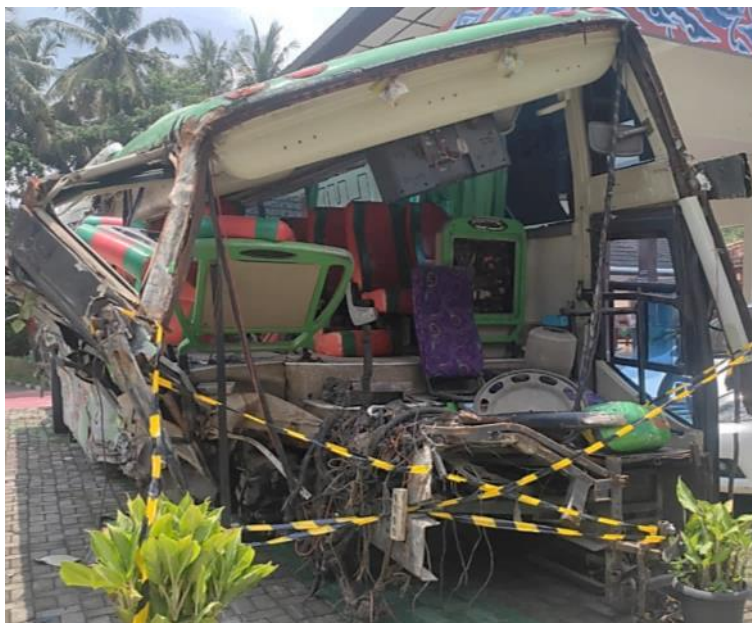
Gambar 2. Bodi depan bus wisata remuk dan roda depan terlepas

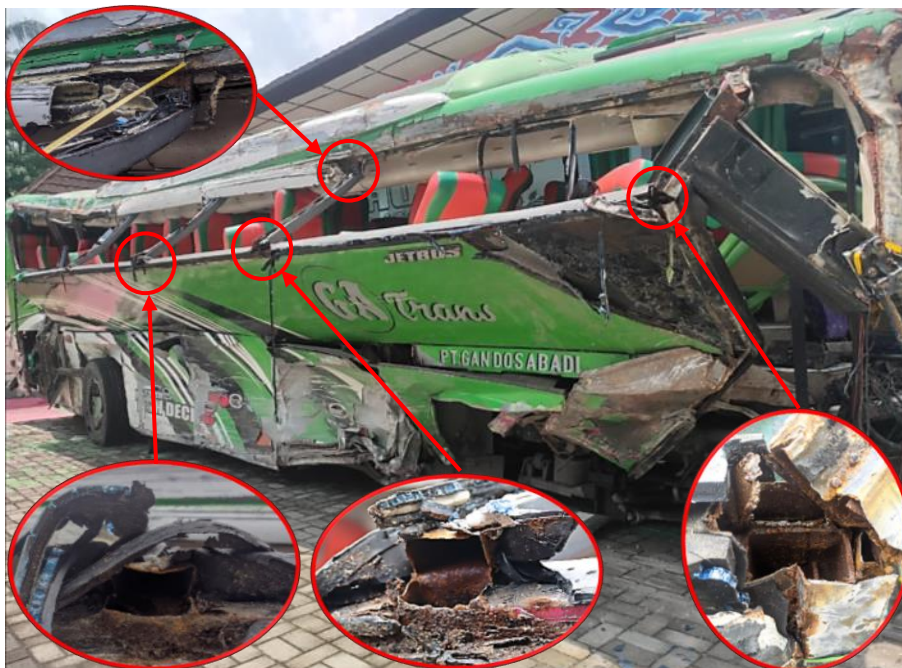
Gambar 3. Semua pilar (*hollow 60x30x1,8mm*) patah di bodi kanan bus wisata

Material superstruktur bus wisata pada pilar yang patah berupa besi *hollow* (*Rectangular Hollow Section*) dengan ukuran 60x30x1,8mm (Gambar 3) dan kondisinya korosi, sehingga atap plafon kanan bus wisata runtuh menimpa sandaran kursi mencapai *survival space*. Besi *hollow* mudah dipasang sekaligus dikonstruksikan, namun ukuran tidak solid sehingga tidak kuat untuk menahan beban. Penggunaan *hollow* harus memanfaatkan ukuran tebal dan besar. Butuh pengaplikasian tambahan berupa penanganan anti karat untuk mencegah korosi pada besinya. Satu cacat pada penggunaan baja adalah terjadinya karat, yang biasanya dicegah dengan mempergunakan pelapisan dan pengecatan[4].

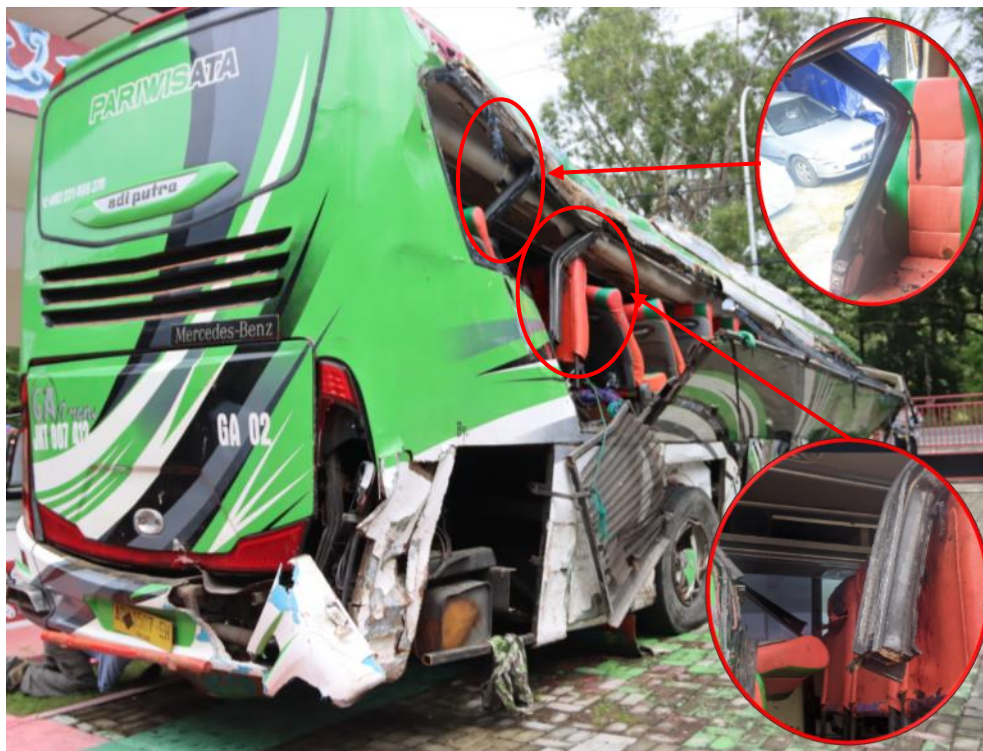
Gambar 4. Pilar pintu darurat bus wisata patah

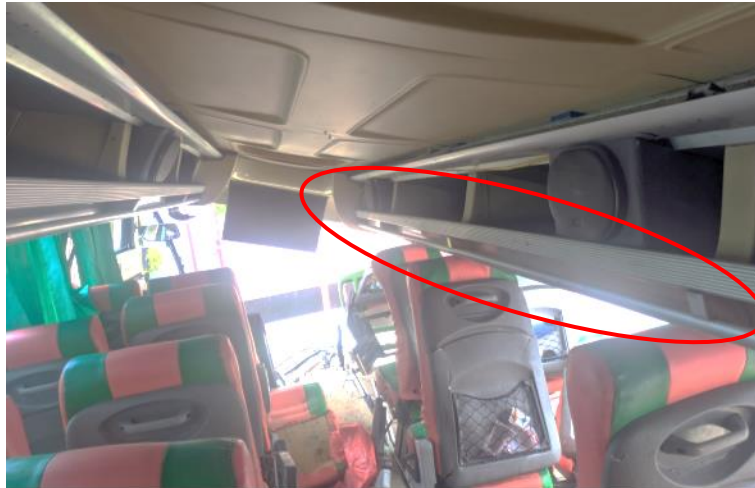
Gambar 6. Atap plafon kanan bus wisata runtuh menimpa sandaran kursi

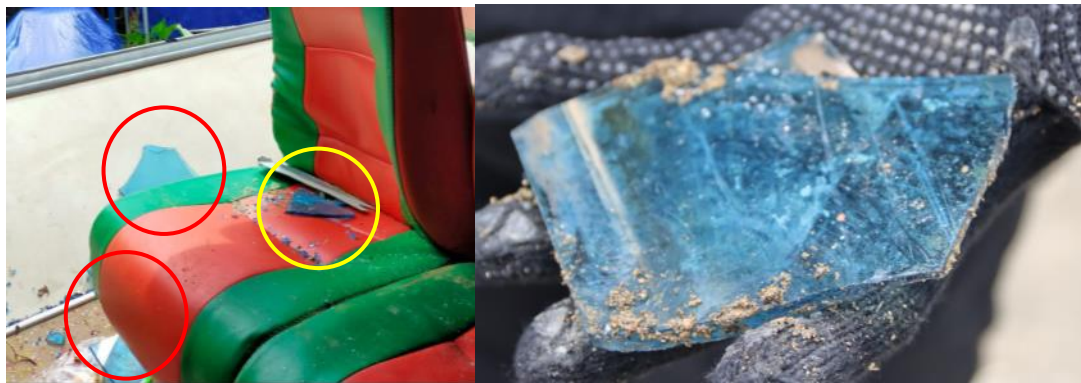
Gambar 7, Kaca jendela bus wisata *non safety glass*

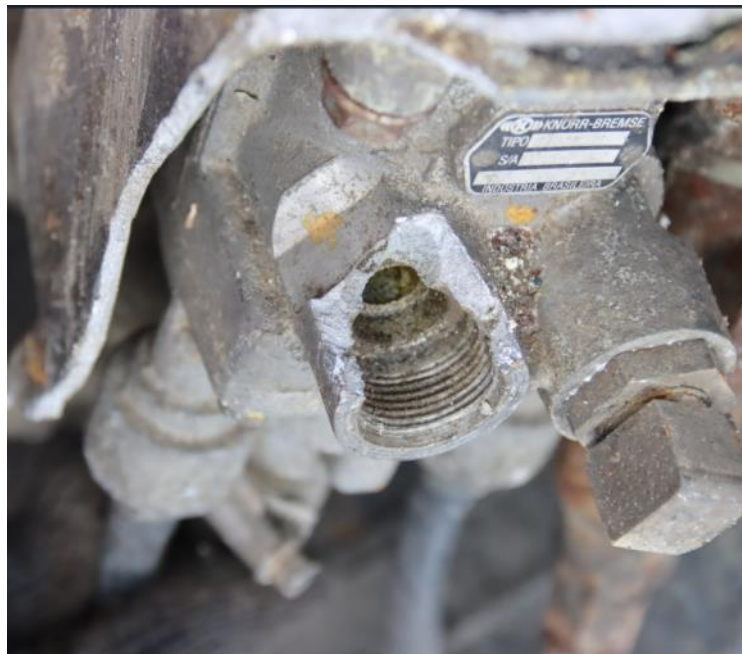
Gambar 8. *Brake valve* patah akibat tabrakan

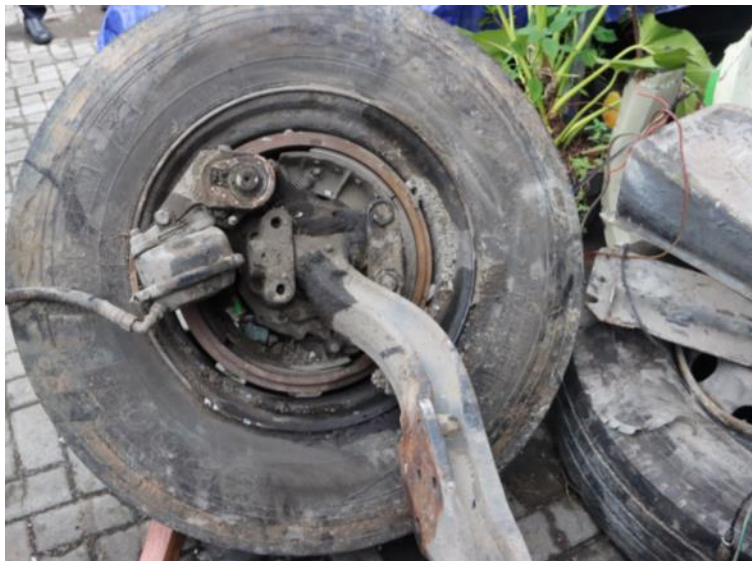
Gambar 9. Kondisi roda depan tromol tidak tertutup

Temuan lainnya adalah kondisi roda depan tromol tidak tertutup *dust cover* (Gambar 9). Kotoran berupa kerikil, debu dan tanah akan mudah masuk ke area tromol, berpengaruh saat gesekan antara kampas dengan tromol. Hal ini nampak pada diameter dalam tromol 416 mm (Gambar 29) sudah melebihi standar keausan pabrikan 414,02 mm. Kondisi kampas rem yang aus dan pecah di permukaannya (Gambar 30) berakibat celah antara kampas dengan tromol antara 1,7-2,4 mm melebihi standar pabrikan 0,7 mm (Gambar 28). Risiko teknis jarak tempuh *slag adjuster* menggerakkan cam-S semakin jauh berakibat persediaan udara di tabung berkurang dikarenakan satu kali pedal rem diinjak membuang 1 bar bahkan lebih. Jika celah sesuai dengan standar, maka udara yang terbuang pada saat pedal rem diinjak hanya berkisar antara 0,2 sd 0,3 bar. Temuan lainnya, kondisi selang fleksibel rem retak (Gambar 10), indikasi selang mengalami *aging*. Risiko teknis proses masuk udara hasil kerja kompresor ke dalam tabung lambat dan saat *brake valve* difungsikan udara akan bocor dari retakan selang. Walaupun tuas rem parkir di posisi aktif (Gambar 11) tapi karena kondisi komponen rem yang sudah aus berakibat sistem pengereman bus wisata gagal mempertahankan kecepatan konstan saat berjalan menuruni bukit. *Skid marks* rem terputus-putus dan pendek pada jarak \pm 200 meter sebelum lokasi kecelakaan (Gambar 23) menjadi sinkron dengan dengan melemahnya tenaga *pneumatic* seiring dengan kondisi persediaan udara di tabung berkurang, sehingga pada jarak berikutnya *skid marks* ban hanya menunjukkan pengemudi yang mencoba mengarahkan kemudi kendaraan melawan arah lurus menjadi berbelok mengikuti trase jalan (Gambar 24).

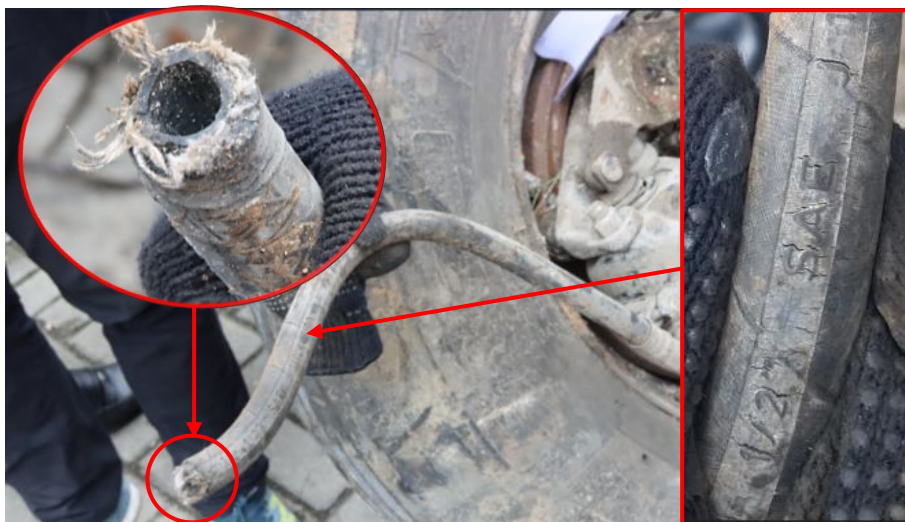
Gambar 10. Selang fleksibel rem putus akibat tabrakan, kondisi retak (*aging*)

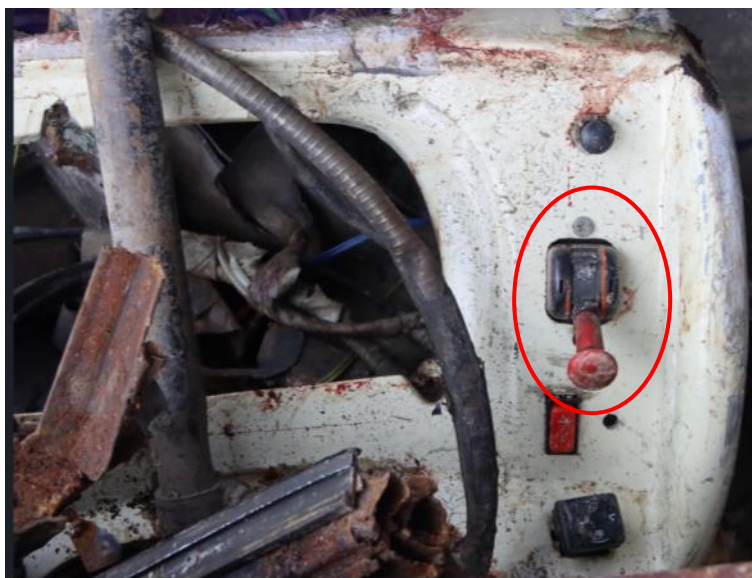
Gambar 11. Tuas rem parkir posisi aktif

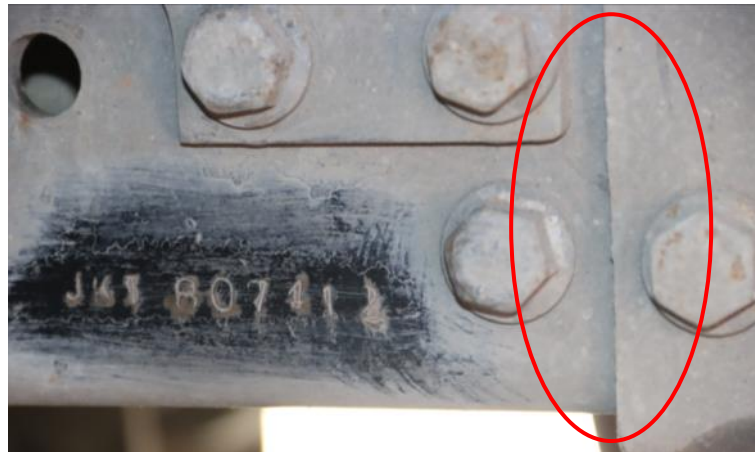
Gambar 13. Rangka bus wisata terdapat sambungan

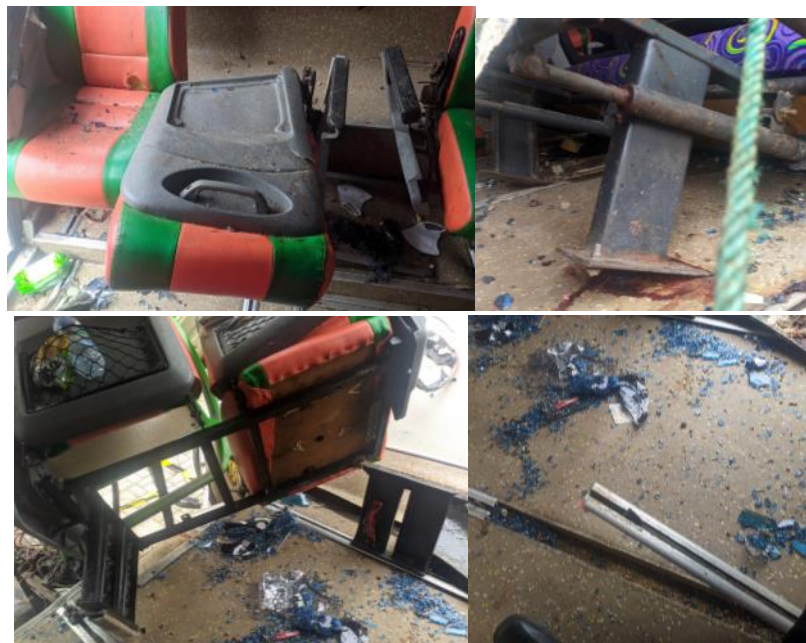
Gambar 14. Kursi penumpang tidak ada sabuk keselamatan, patah pada rangka, dudukan terlepas dari lantai dan rel patah.

Gambar 14 tidak tersedia sabuk keselamatan di semua kursi penumpang, Akibatnya saat mobil bus tabrak lereng, penumpang ada yang terlempar ke luar dan banyak yang terbentur ke dinding samping serta tertimpa plafon runtuh (Gambar 6) yang berisiko cedera pada kepala dan rusuk bahkan kematian.

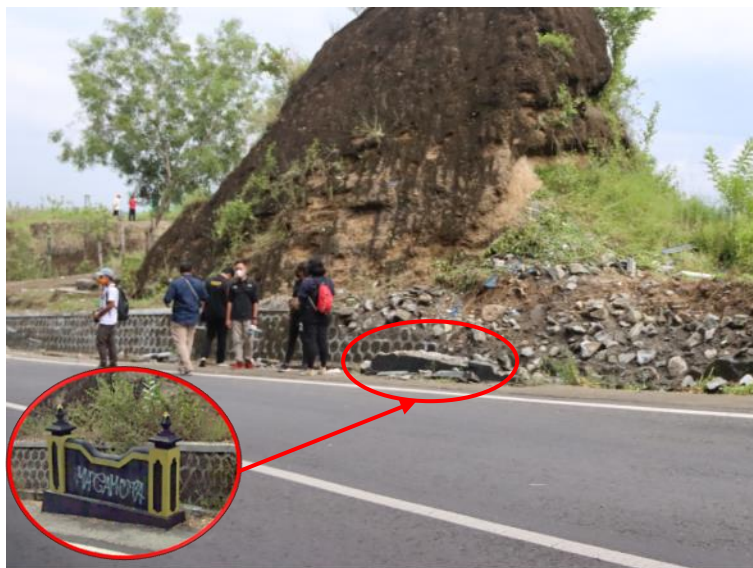
Gambar 15. Pagar beton dan talud batu kali ditabrak bus wisata

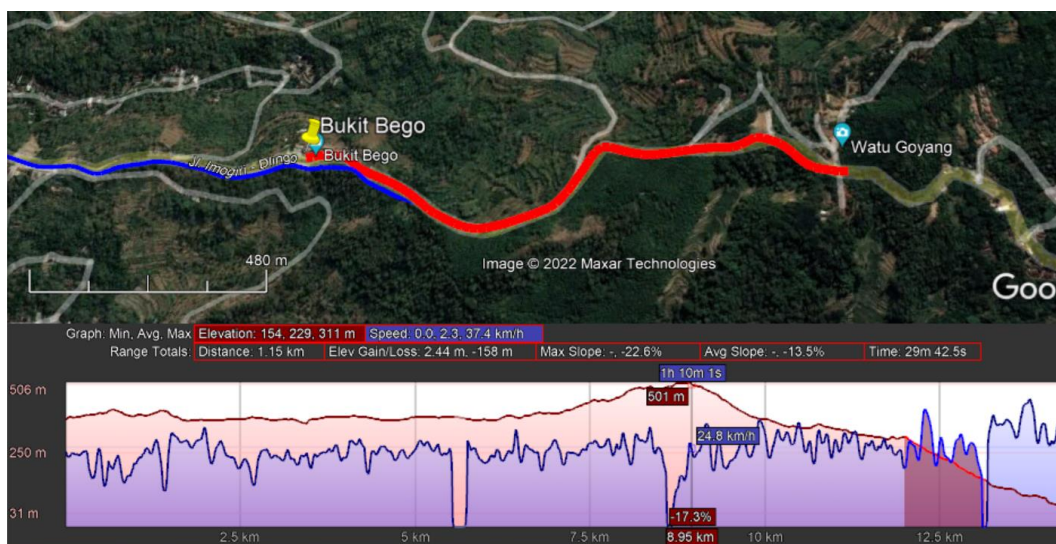
Gambar 16. Geometrik jalan turunan panjang ± 1,15 km kelandaian rata-rata -13,5%

2. Alinyemen vertikal pada daerah menuju Bukit Bego kondisinya substandar (rata-rata -13,5%) melampaui ambang batas maksimal yang diperkenankan untuk jalan pada wilayah perbukitan yaitu maksimal sebesar -8%.

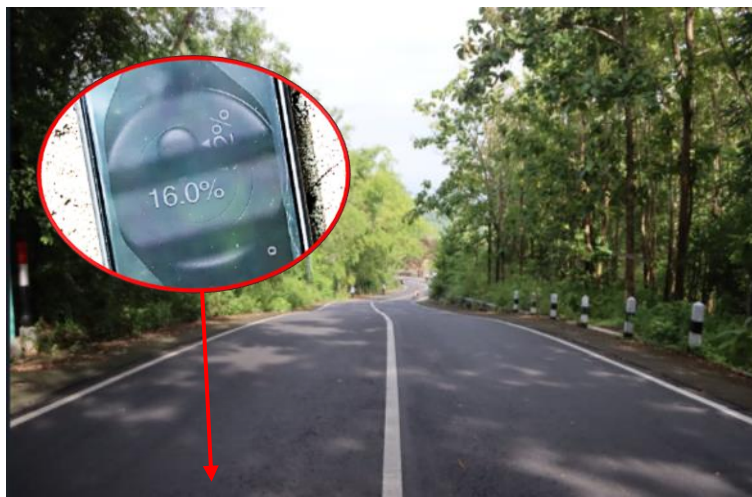
Gambar 17. Jalan menurun dekat lokasi kecelakaan kemiringan -16%

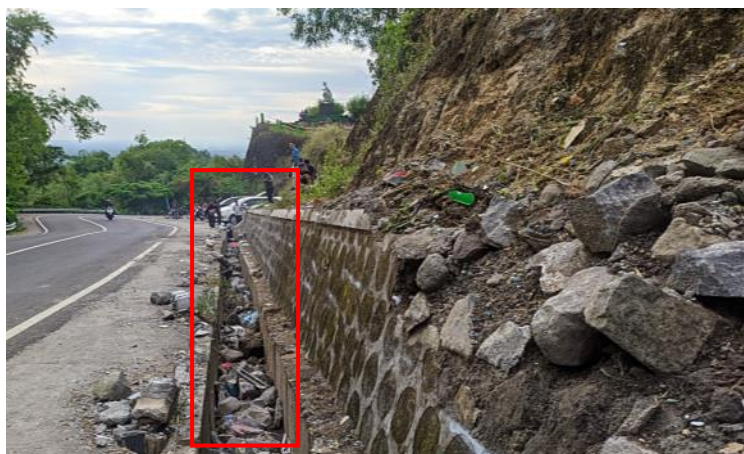
Gambar 18. Drainase terbuka tinggi ± 70 cm.

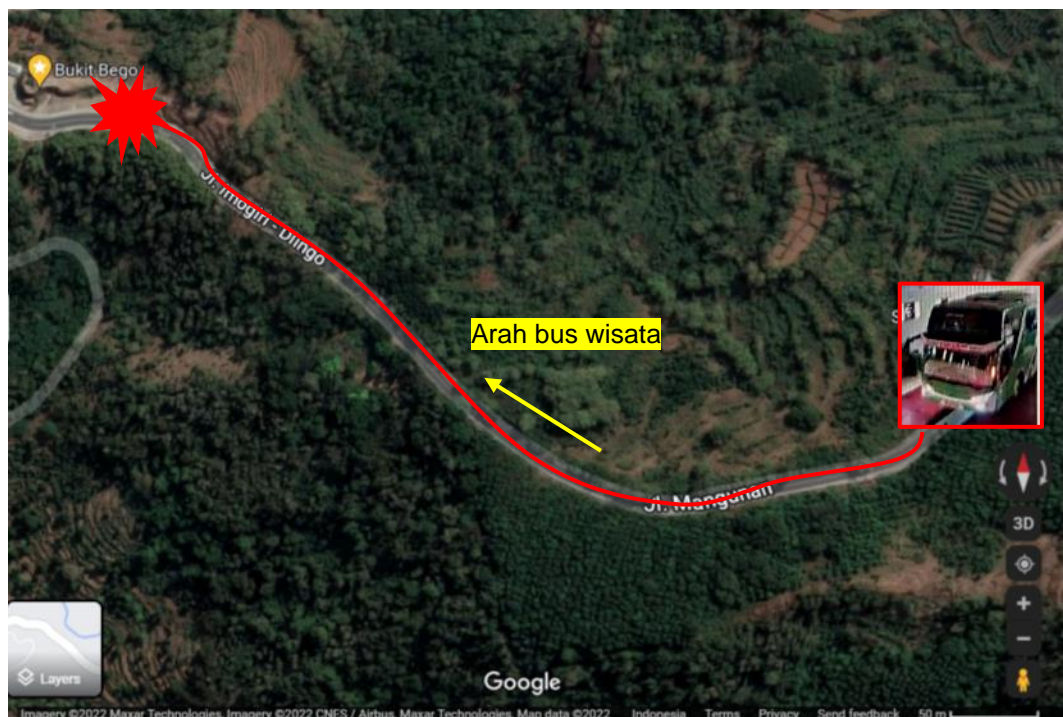
Gambar 22. Bus wisata gagal berbelok di tikungan Bukit Bego

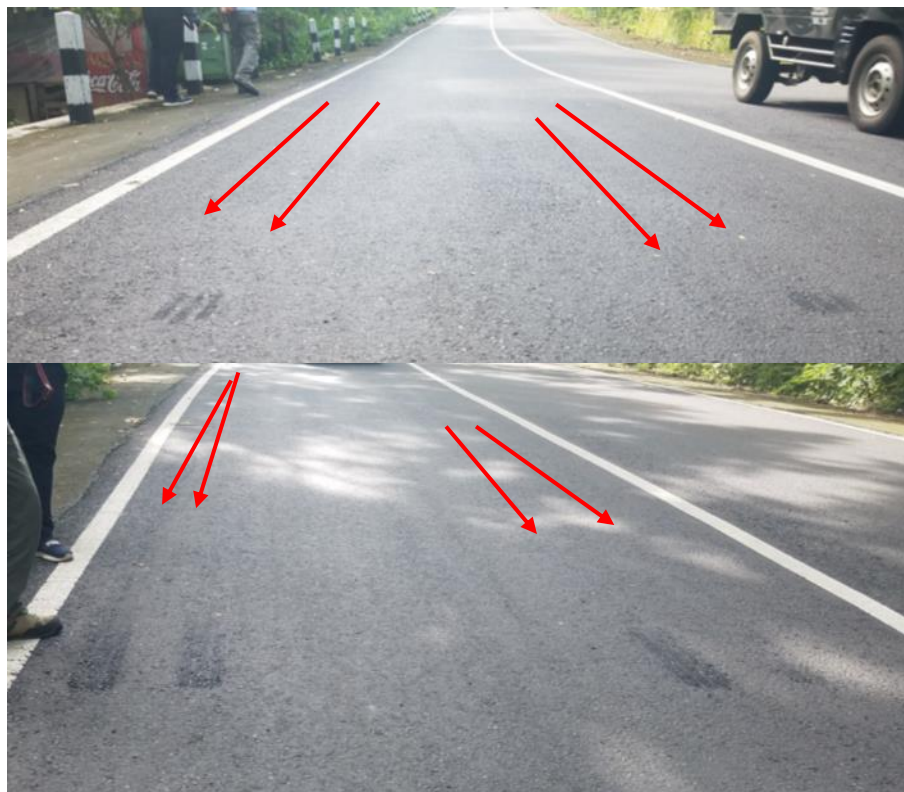
Gambar 23. Skid Marks rem di jalur lawan ± 200 meter sebelum lokasi kecelakaan

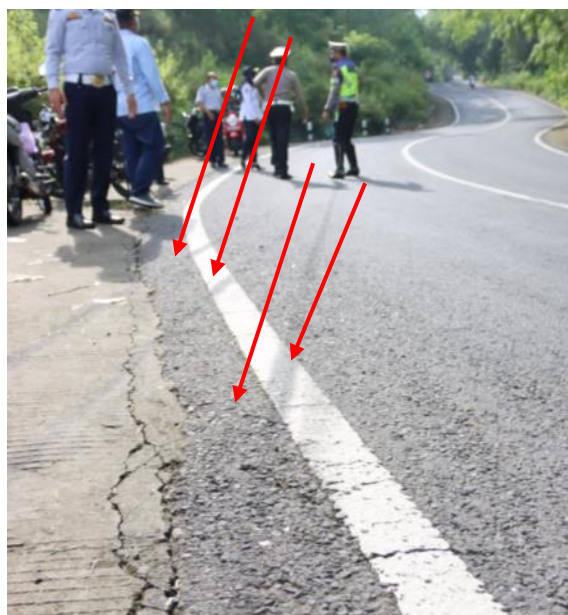
Gambar 24. Skid Marks ban bus wisata lurus menuju bahu jalan

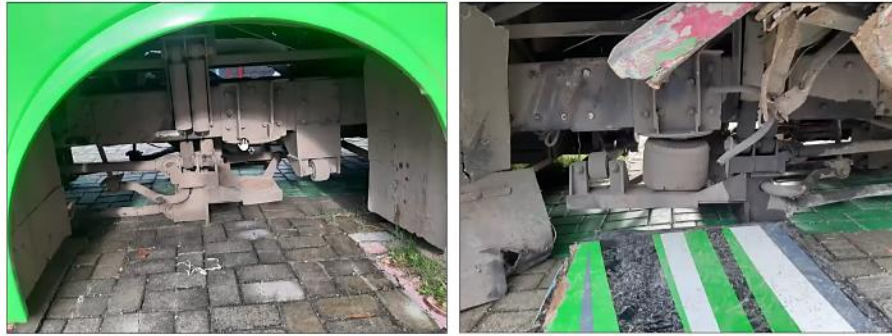
Komponen suspensi kendaraan telah dimodifikasi dari yang menggunakan pegas daun dan diganti menggunakan suspensi udara. PT Daimler Commercial Vehicles Indonesia tidak bertanggung jawab atas perubahan yang dilakukan.
Suspension component have been modified from the leaves spring replace with air suspension. PT Daimler Commercial Vehicles Indonesia is not responsible for the modification.

Gambar 27. Sistem *air suspension* bus wisata

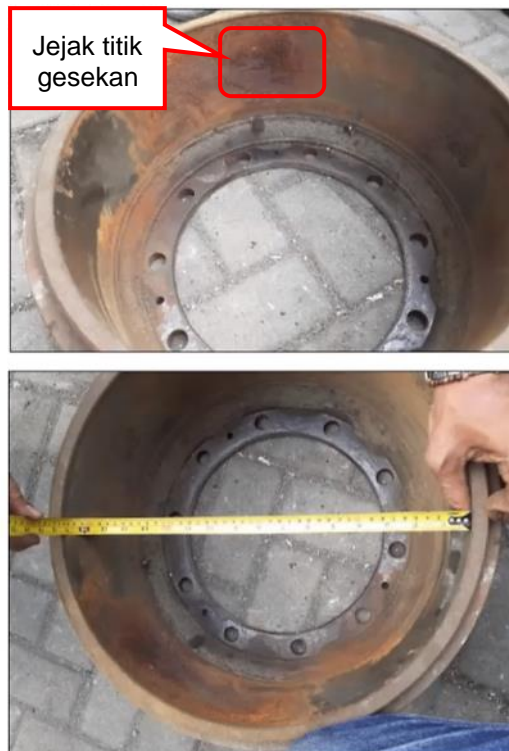
Gambar 29. Diameter dalam tromol 416 mm, standar keausan 414,02 mm

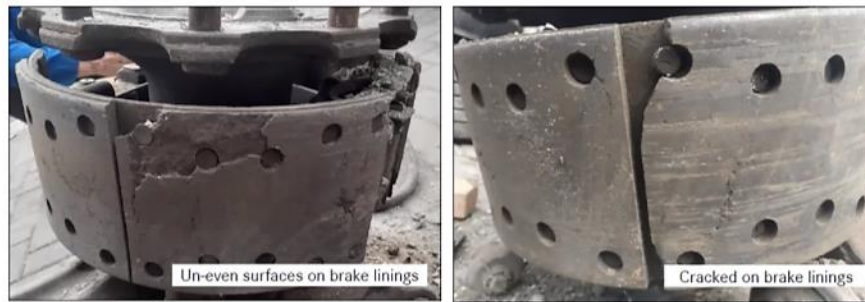
Gambar 30. Ketebalan kampas rem roda kiri 4,7 mm (standar min 7 mm), kondisi pecah

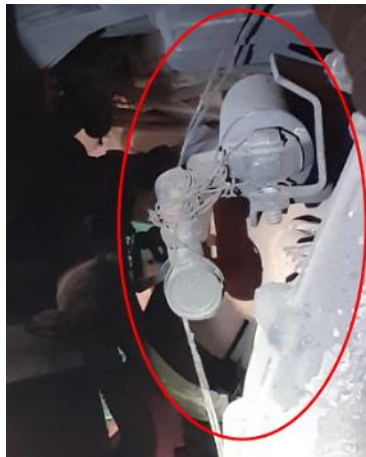
Gambar 31. Exhaust brake flap kendur (diikat) dan tidak fungsi

(Gambar 31) *Exhaust brake* bus wisata tidak aktif sebagai rem bantu/cadangan mengakibatkan pengemudi hanya memakai *service brake* berulang-ulang selama melewati jalan yang menurun dan berkelok-kelok (perbukitan). Risikonya adalah persediaan udara di tabung akan berkurang banyak, sedangkan laju kapasitas pengisian

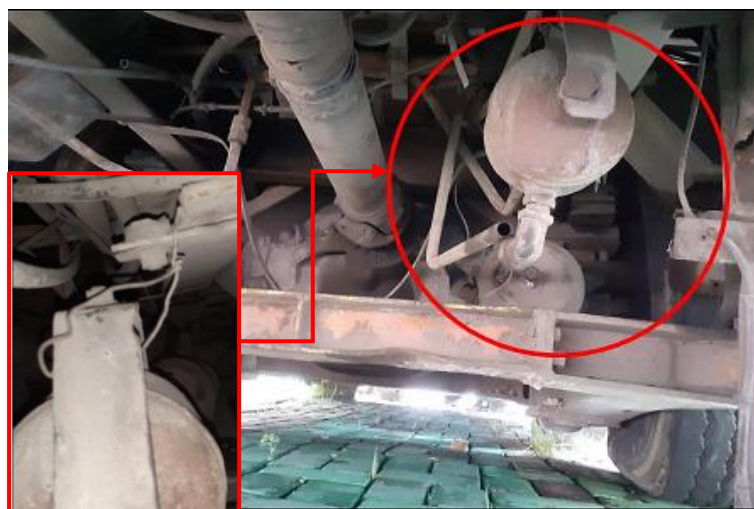
Gambar 32. Tabung peredam diikat dengan kawat dan pipa udara tekan lepas
