**KOMITE NASIONAL KESELAMATAN TRANSPORTASI
REPUBLIK INDONESIA**

LAPORAN AKHIR

KNKT. 22.05.06.01

**KECELAKAAN TUNGGAL MOBIL BUS S-7322-UW DI RUAS JALAN
TOL SURABAYA MOJOKERTO KM 712+400/A
DESA CANGGU KECAMATAN JETIS
KABUPATEN MOJOKERTO, JAWA TIMUR
TANGGAL 16 MEI 2022
PUKUL 06.00 WIB**

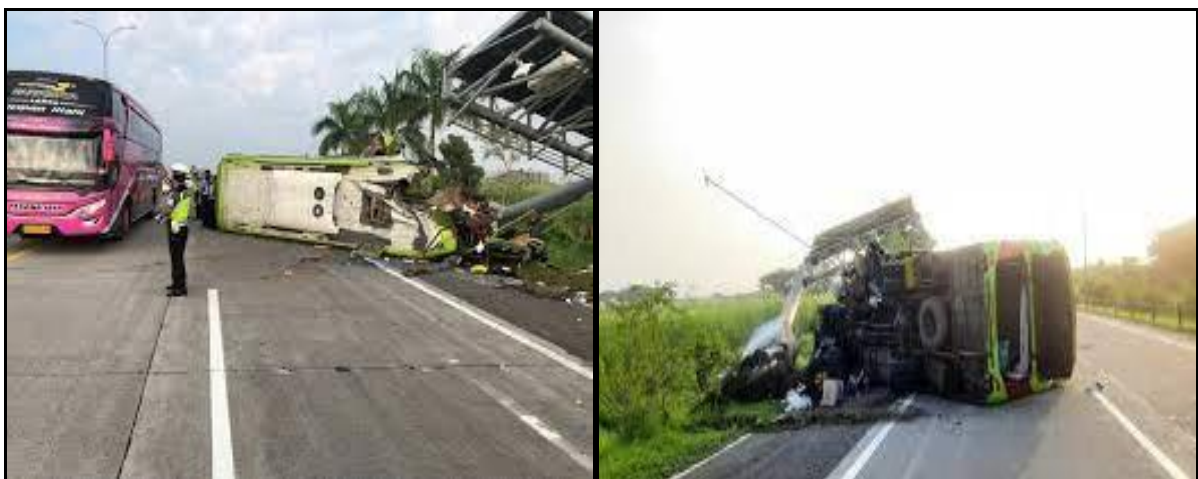
Gambar 2. Kondisi bus wisata setelah kecelakaan di lokasi kejadian

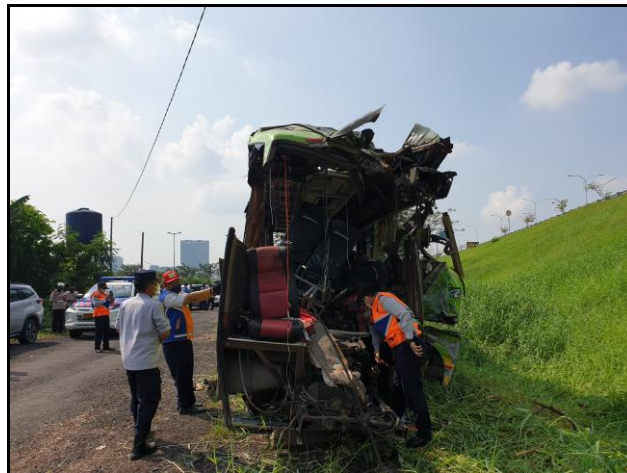
Gambar 3. Kondisi bagian depan bus wisata

Dari gambar 3, 4 dan 5 bus wisata mengalami kerusakan sebagai berikut:

- Kerusakan bus mencapai total $\pm 70\%$.
- Kerusakan body kendaraan akibat tumburan, terjadi pada bagian body belakang kanan dengan kerusakan lesakan dalam (pesok) 2.800 mm.
- Lesakan akibat tumburan menyebabkan chasis bagian kanan belakang bengkok, cros member belakang patah, penyangga tumpuan mesin bengkok sehingga menyebabkan dudukan mesin berikut komponen pendukung mesin berubah posisi dari dudukannya.
- Kerusakan roda kendaraan kanan belakang, ban rusak dan velg bengkok tidak teratur.

Dari hasil investigasi ditemukan bahwa sebagian besar super structure bus dalam kondisi mengalami korosi, sehingga tidak mampu mempertahankan structure integrity saat mengalami benturan. Penggunaan rel sebagai dudukan bangku pengemudi dengan baut yang tidak proporsional mengakibatkan tempat duduk penumpang terlepas dari dudukannya saat terjadi benturan. Dan kursi penumpang bus wisata tidak dilengkapi dengan sabuk keselamatan sehingga banyak penumpang yang meninggal dunia akibat terlempar dari bus.

- 3) Agar melakukan review terhadap kebijakan dan pengaturan terkait rancang bangun kendaraan bermotor dengan memperhatikan kekuatan super struktur terhadap benturan (dengan melakukan uji guling) serta desain tempat duduk yang lebih proporsional dengan mempertimbangkan besarnya gaya dorong saat terjadi impact (dengan melakukan uji tarik);

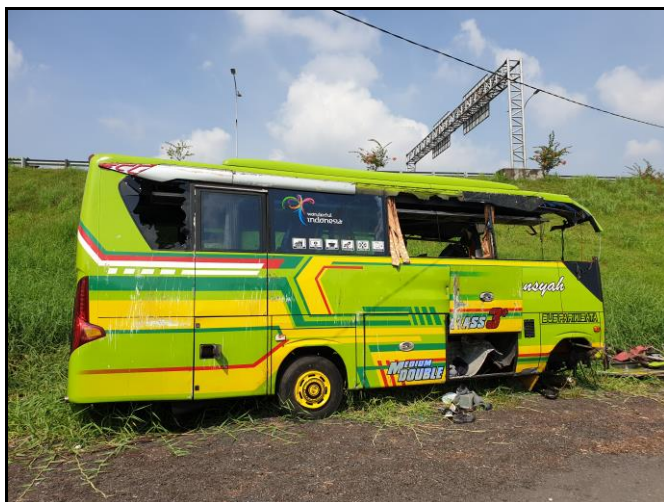
Gambar 4. Kondisi sebelah kanan bus wisata

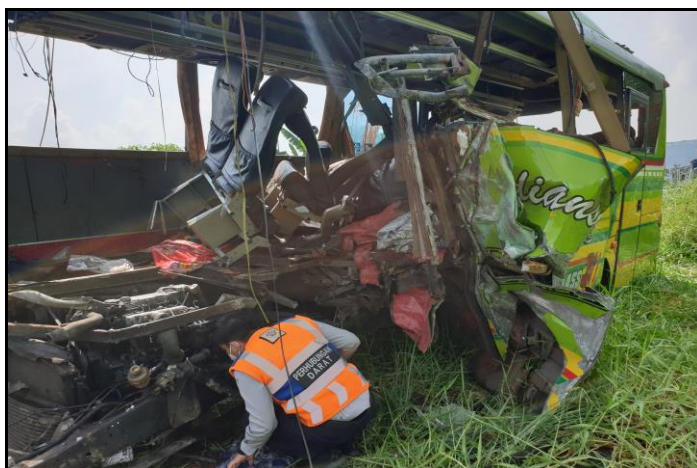
Gambar 5. Kondisi sebelah kiri bus wisata

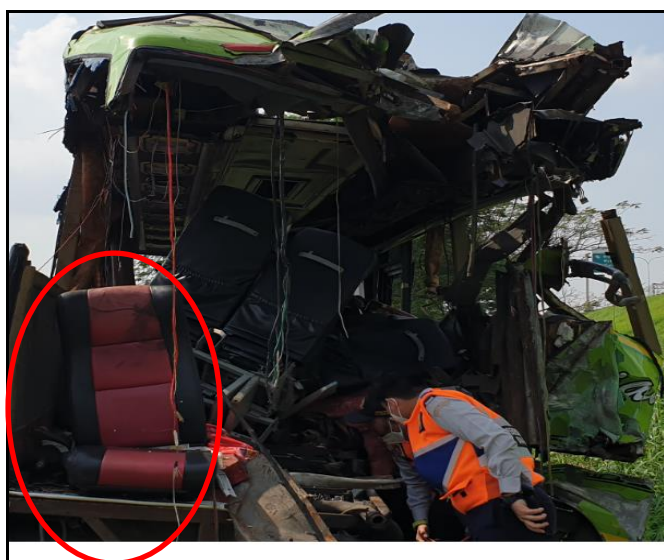
Gambar 6. Kursi penumpang bus wisata tidak dilengkapi dengan sabuk keselamatan

- 4) Agar melakukan pembinaan dan pengawasan yang intensif baik melalui mekanisme SMK maupun pengujian kendaraan bermotor, sehingga regulasi terkait penggunaan sabuk keselamatan pada tempat duduk penumpang dapat dipatuhi oleh semua perusahaan otobus.

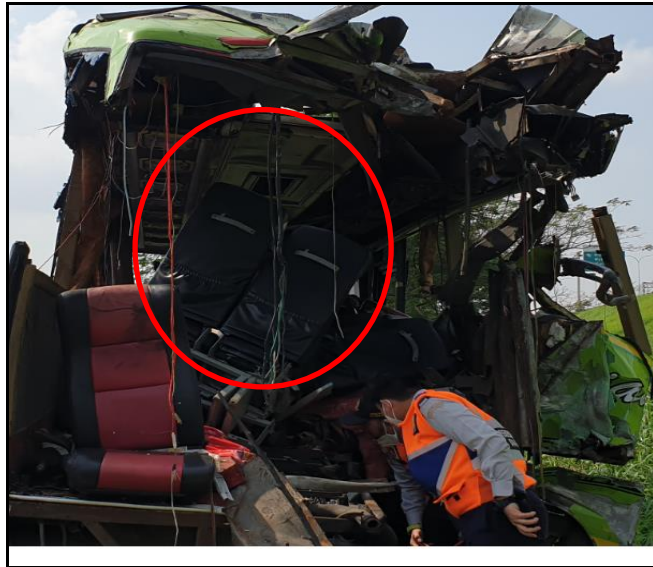
Gambar 7. Kursi penumpang terlepas dari dudukannya

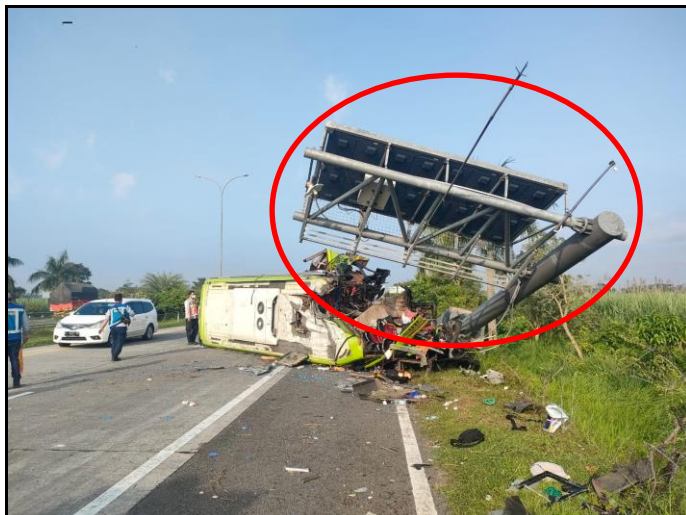
Kecelakaan ini menimbulkan kerusakan pada VMS (*Variable Message Sign*) yang berada di sebelah kiri ruas tol Surabaya Mojokerto.

Gambar 8. Kondisi VMS yang tertabrak oleh bus wisata

Dari hasil investigasi ditemukan bahwa pada ruas jalan tol Surabaya Mojokerto terdapat bangunan rigid yang terbuka tanpa pelindung seperti tiang VMS, sehingga saat sebuah kendaraan kehilangan kendali di jalan tol dan menabraknya dapat mengakibatkan fatalitas tinggi.

Agar membuat pedoman terkait manajemen bahaya sisi jalan (Road Side Hazard Management) sebagai policy guidelines and action bagi operator jalan tol untuk mengelola bahaya sisi jalan guna menurunkan fatalitas jika terjadi kecelakaan atau kendaraan yang mengalami kehilangan kendali. Adapaun bahaya sisi jalan yang menjadi penyebab meningkatnya fatalitas korban selama ini diantaranya adalah : tiang tengah jembatan (kasus bus Rukun Sayur), drainase rigid terbuka (kasus Tebing Breksi), tiang reklame (kasus bus Sugeng Rahayu di kretek Wonosobo) dan tiang VMS (kasus Mojokerto).

Agar melakukan audit jalan secara lebih komprehensif terhadap aspek forgiving road, karena masih banyak ditemukan pada jalan tol keberadaan tiang rigid pada tepi maupun median jalan tol, isi jalur penyelamat yang sudah mengeras, jalur penyelamat yang gelap gulita dan tidak terlihat saat malam hari, ujung pagar pengaman jalan yang runcing serta pengaturan terkait evakuasi kecelakaan pada jalan tol yang pada beberapa kasus justru menyebabkan terjadinya kecelakaan kedua dengan fatalitas yang lebih tinggi (kasus tol Cipali, kasus tol Cipularang, kasus tol Ungaran).

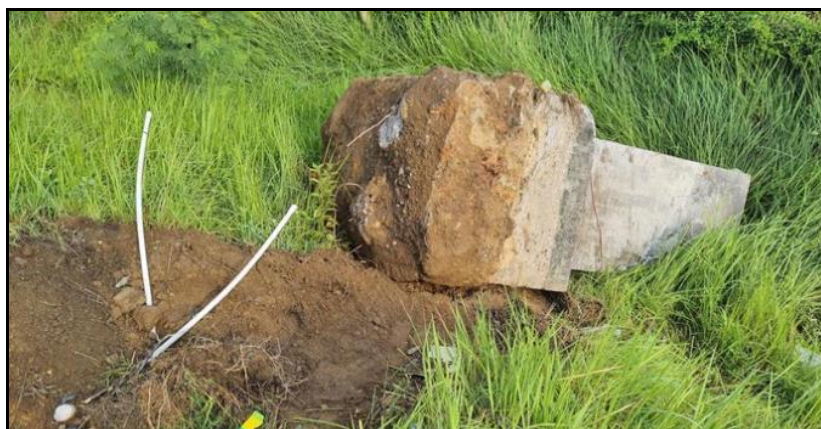
Gambar 9. Pondasi VMS yang rusak akibat tertabrak bus wisata

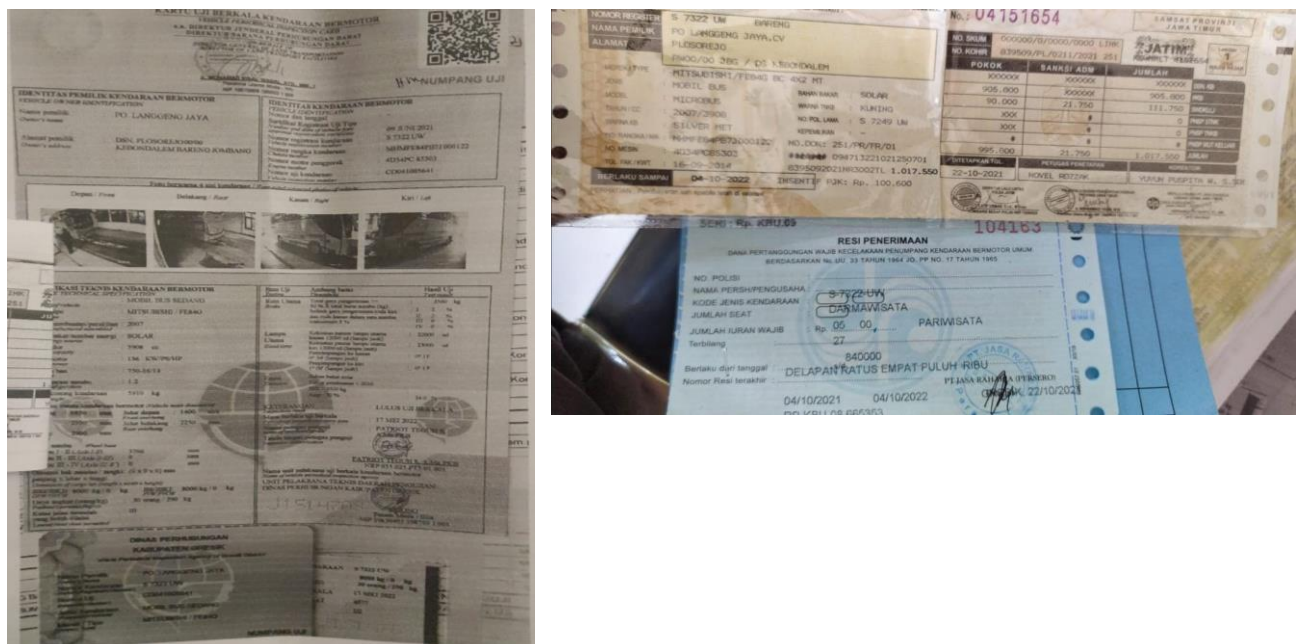
Saat kejadian, bus wisata membawa penumpang sebanyak 33 orang termasuk awak kendaraan 2 (dua) orang. Hal ini tidak sesuai dengan sebagaimana yang tercantum dalam buku uji kir bus wisata dimana daya angkut penumpang sebanyak 30 orang. Lihat gambar 10.

Gambar 10. Kartu uji berkala dan STNK bus wisata

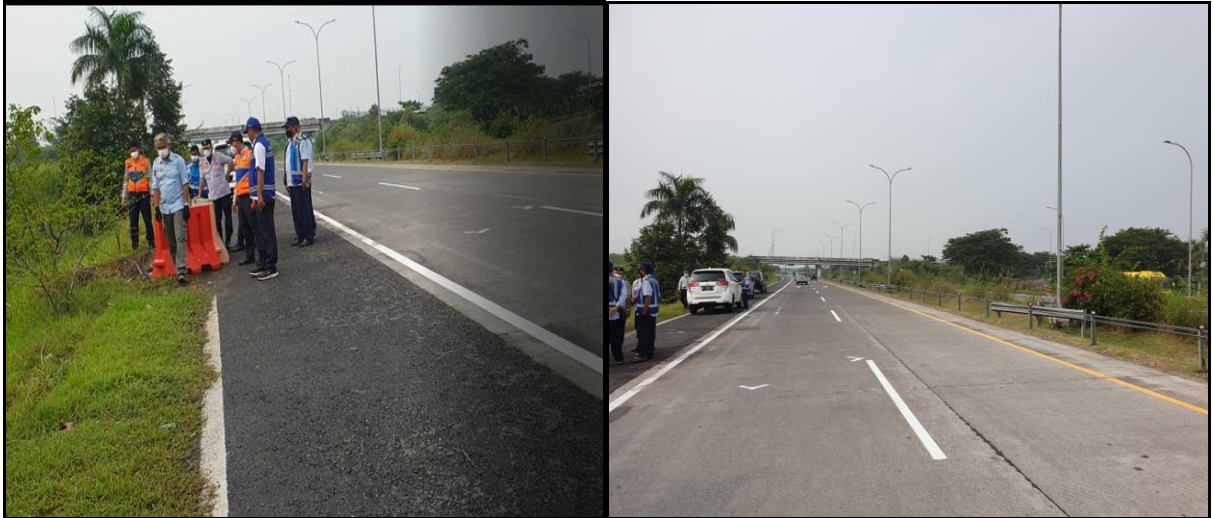
Gambar 11. Kondisi ruas jalan Tol Surabaya Mojokerto Km 712 +400
