**KOMITE NASIONAL KESELAMATAN TRANSPORTASI
REPUBLIK INDONESIA**

LAPORAN AKHIR

KNKT.22.07.09.01

**TABRAKAN BERUNTUN
TRUK TRAILER TANGKI PERTAMINA
DENGAN 4 MOBIL PENUMPANG DAN 10 SEPEDA MOTOR
JALAN TRANSYOGI CIBUBUR, DESA JATIRANGGA,
KECAMATAN JATISAMPURNA , KOTA BEKASI,
PROVINSI JAWA BARAT
TANGGAL 18 JULI 2022**

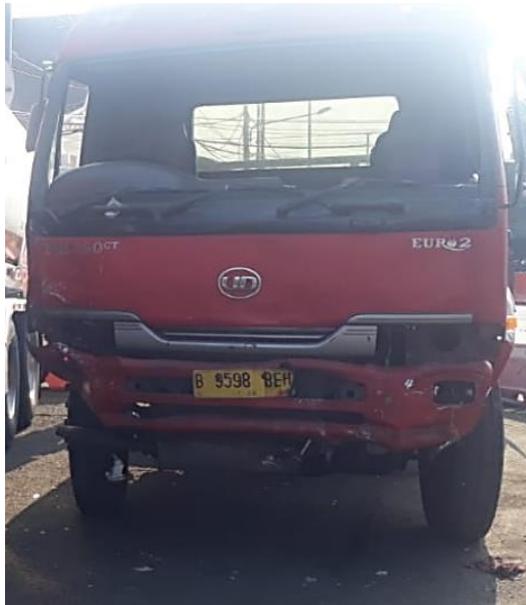
Gambar 2. Kaca depan pecah dan bumper terdeformasi

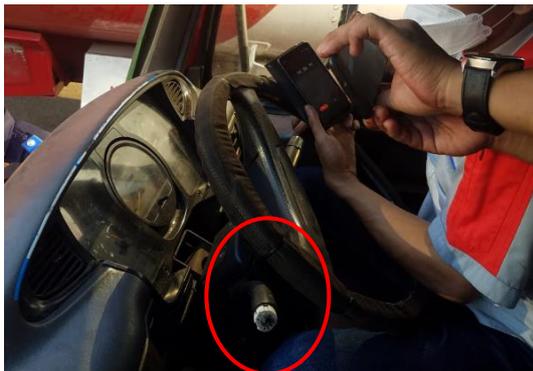
Gambar 3. Exhaust brake tidak berfungsi

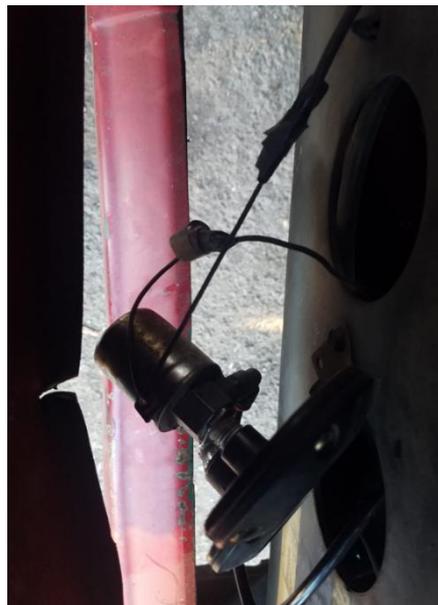
Gambar 4. Instalasi klakson tambahan terhubung ke tabung udara

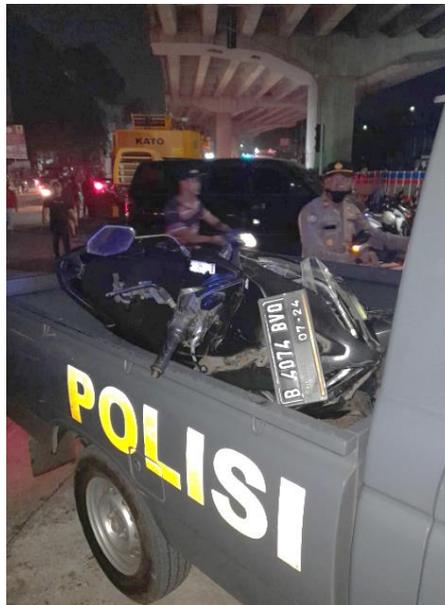
Gambar 6. Kerusakan sepeda motor

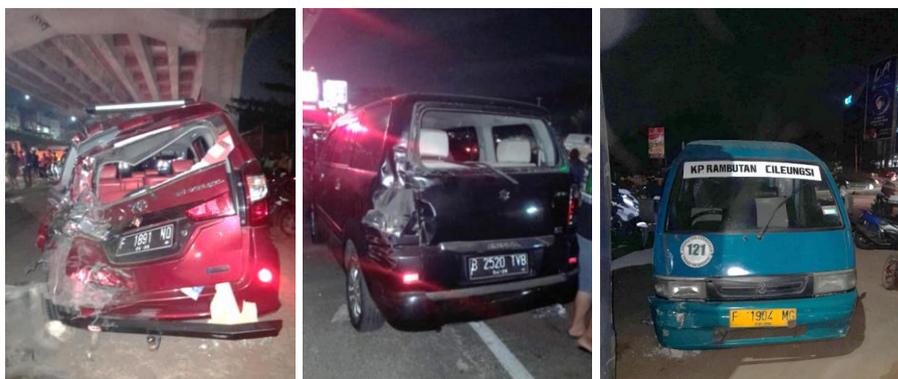
Gambar 7. Kerusakan mobil penumpang

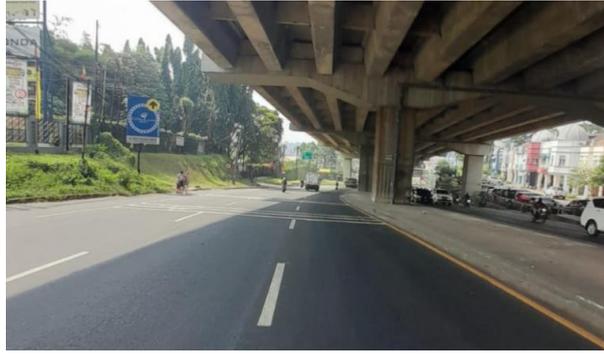
Gambar 15. Posisi APILL CBD terhalang pilar penyangga jalan Tol Layang Cimanggis-Cibitung

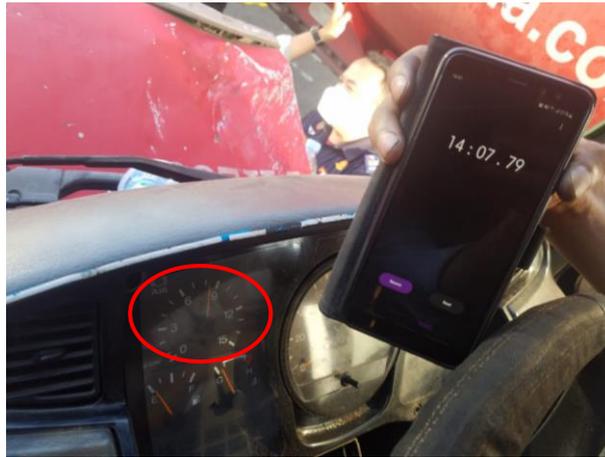
4. Kosongkan semua reservoir (tabung udara) secara menyeluruh dan tutup katup pembuangan;
5. Periksa ruang rem, saluran udara dan penyatel untuk keamanan dan keausan;
6. Pemeriksaan durasi pengisian udara tekan ke reservoir dilakukan dengan sistem pengukuran penghitung detik (*stopwatch*). Hasil pengukuran pada putaran mesin idle 550 RPM :
 - a. Pengukuran pertama menghasilkan 9,5 bar berdurasi 14, 07 menit (terpasang instalasi klakson tambahan)

Gambar 17. Kinerja kompresor udara rem 9,5 bar selama 14.07 menit

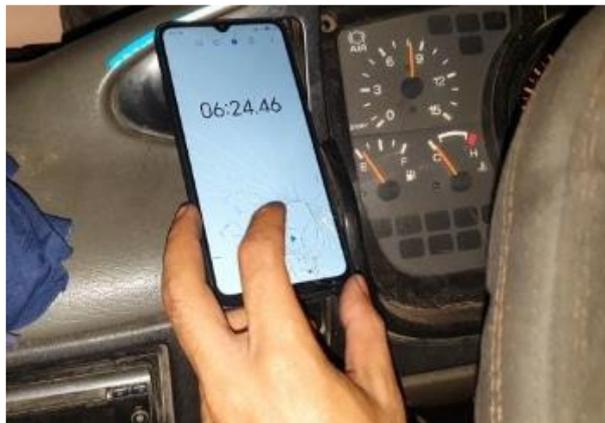
- b. Pengukuran kedua menghasilkan 8 bar berdurasi 6.24 menit (tidak terpasang instalasi klakson tambahan).

Gambar 18. Kinerja kompresor udara rem 8 bar selama 6.24 menit

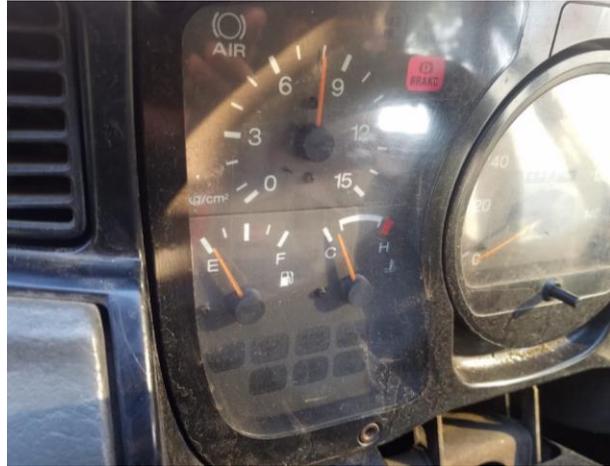
7. Indikator *supply* udara udara di angka 9,5 bar, *foot valve* ditekan lampu peringatan rem menyala. Saat *foot valve realease* udara tekan di angka 8 bar.

Gambar 19. Pedal rem kaki diinjak lampu peringatan rem menyala (9,5 bar) dan setelah *release* udara tekan di angka 8 bar

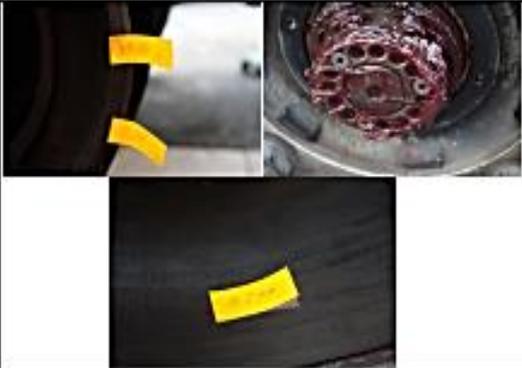
<table border="1"> <thead> <tr> <th>Nama Komponen</th> <th>Front Axle RH</th> </tr> </thead> <tbody> <tr> <td colspan="2">Celah kampas rem terhadap tromol :</td> </tr> <tr> <td>Sisi Bagian Depan</td> <td>2,2 mm</td> </tr> <tr> <td>Sisi Bagian Belakang</td> <td>2,6 mm</td> </tr> <tr> <td colspan="2">Ketebalan Kampas rem:</td> </tr> <tr> <td>Bagian Depan</td> <td>10,75 mm Belum Mengenal batas minimum</td> </tr> <tr> <td>Bagian Belakang</td> <td>5,71 mm Mengenal batas minimum</td> </tr> <tr> <td colspan="2">Temuan :</td> </tr> <tr> <td colspan="2">Masih terdapat grease dengan viscositas baik (secara visual)</td> </tr> <tr> <td colspan="2">Tidak ada kebocoran grease</td> </tr> <tr> <td colspan="2"> </td> </tr> <tr> <td colspan="2"> </td> </tr> <tr> <td colspan="2"> </td> </tr> </tbody> </table>	Nama Komponen	Front Axle RH	Celah kampas rem terhadap tromol :		Sisi Bagian Depan	2,2 mm	Sisi Bagian Belakang	2,6 mm	Ketebalan Kampas rem:		Bagian Depan	10,75 mm Belum Mengenal batas minimum	Bagian Belakang	5,71 mm Mengenal batas minimum	Temuan :		Masih terdapat grease dengan viscositas baik (secara visual)		Tidak ada kebocoran grease

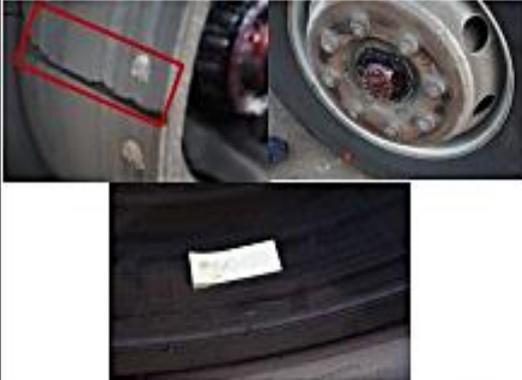
<table border="1"> <thead> <tr> <th>Nama komponen</th> <th>Front Axle LH</th> </tr> </thead> <tbody> <tr> <td colspan="2">Celah kampas rem terhadap tromol :</td> </tr> <tr> <td>Sisi Bagian Depan</td> <td>4,31 mm</td> </tr> <tr> <td>Sisi Bagian Belakang</td> <td>2,6 mm</td> </tr> <tr> <td colspan="2">Ketebalan Kampas rem:</td> </tr> <tr> <td>Bagian Depan</td> <td>2,74 mm Mengenal batas minimum</td> </tr> <tr> <td>Bagian Belakang</td> <td>8,51 mm Belum Mengenal batas minimum</td> </tr> <tr> <td colspan="2">Temuan :</td> </tr> <tr> <td colspan="2">Kampas rem sudah habis sehingga paku rivet begesek mengenai tromol</td> </tr> <tr> <td colspan="2">Terdapat gelombang pada brake Drum flatness 0,50 mm mengakibatkan penurunan efisiensi pengereman</td> </tr> <tr> <td colspan="2"> </td> </tr> <tr> <td colspan="2"> </td> </tr> <tr> <td colspan="2"> </td> </tr> </tbody> </table>	Nama komponen	Front Axle LH	Celah kampas rem terhadap tromol :		Sisi Bagian Depan	4,31 mm	Sisi Bagian Belakang	2,6 mm	Ketebalan Kampas rem:		Bagian Depan	2,74 mm Mengenal batas minimum	Bagian Belakang	8,51 mm Belum Mengenal batas minimum	Temuan :		Kampas rem sudah habis sehingga paku rivet begesek mengenai tromol		Terdapat gelombang pada brake Drum flatness 0,50 mm mengakibatkan penurunan efisiensi pengereman

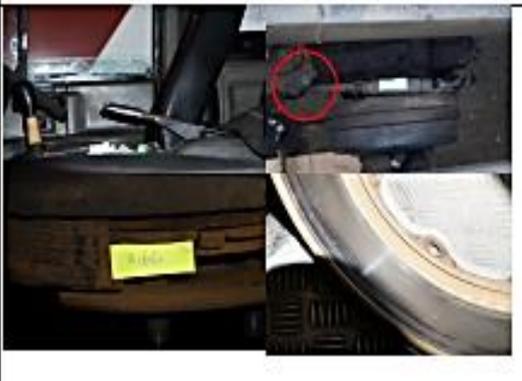
<table border="1"> <thead> <tr> <th>Nama Komponen</th> <th>Parking Brake</th> </tr> </thead> <tbody> <tr> <td colspan="2">Kondisi Komponen : Lengkap</td> </tr> <tr> <td colspan="2">Ketebalan kampas</td> </tr> <tr> <td>Kanan</td> <td>3,66</td> </tr> <tr> <td>Kiri</td> <td>3,47</td> </tr> <tr> <td colspan="2">Untuk kondisi tromol bergelombang</td> </tr> <tr> <td colspan="2">Pada seling kabel parking brake terdapat spacer (ganjalan)</td> </tr> <tr> <td colspan="2">fungsi rem parking :</td> </tr> <tr> <td colspan="2">fungsi rem parking tidak berfungsi dengan baik karena di seling kabel parking brake terdapat ganjalan (di luar standar pabrik)</td> </tr> <tr> <td colspan="2"> </td> </tr> <tr> <td colspan="2"> </td> </tr> <tr> <td colspan="2"> </td> </tr> </tbody> </table>	Nama Komponen	Parking Brake	Kondisi Komponen : Lengkap		Ketebalan kampas		Kanan	3,66	Kiri	3,47	Untuk kondisi tromol bergelombang		Pada seling kabel parking brake terdapat spacer (ganjalan)		fungsi rem parking :		fungsi rem parking tidak berfungsi dengan baik karena di seling kabel parking brake terdapat ganjalan (di luar standar pabrik)

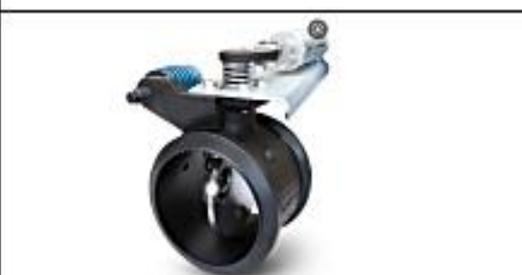
<table border="1"> <thead> <tr> <th>Nama Komponen</th> <th>Exhaus Brake</th> </tr> </thead> <tbody> <tr> <td colspan="2">Kondisi Komponen :</td> </tr> <tr> <td colspan="2">Saat melakukan pengelesan exhaus brake di temukan tidak berfungsi</td> </tr> <tr> <td colspan="2">Tugas kerja exhaus brake adalah membantu mengurangi putaran mesin</td> </tr> <tr> <td colspan="2"> </td> </tr> <tr> <td colspan="2"> </td> </tr> <tr> <td colspan="2"> </td> </tr> </tbody> </table>	Nama Komponen	Exhaus Brake	Kondisi Komponen :		Saat melakukan pengelesan exhaus brake di temukan tidak berfungsi		Tugas kerja exhaus brake adalah membantu mengurangi putaran mesin

Gambar 21. Celah dan tebal kampas rem tromol sumbu depan, rem parkir tidak fungsi serta *exhaust brake* tidak fungsi

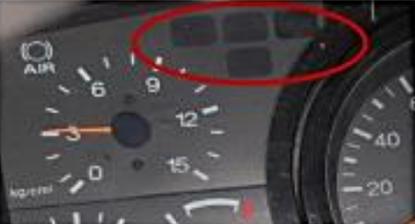
<table border="1"> <tr> <td>Nama Komponen</td> <td>Lampu parking brake</td> </tr> <tr> <td>Kondisi Komponen</td> <td>: tidak berfungsi / tidak menyala</td> </tr> <tr> <td colspan="2">Lampu parking brake tidak berfungsi saat tuas parking brake di tarik</td> </tr> <tr> <td> </td> <td> </td> </tr> </table>	Nama Komponen	Lampu parking brake	Kondisi Komponen	: tidak berfungsi / tidak menyala	Lampu parking brake tidak berfungsi saat tuas parking brake di tarik

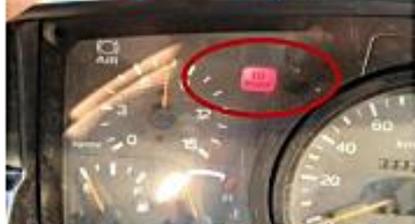
<table border="1"> <tr> <td>Nama Komponen</td> <td>Lampu peringatan Brake (system rem)</td> </tr> <tr> <td>Kondisi Komponen</td> <td>: Baik</td> </tr> <tr> <td colspan="2">Lampu peringatan brake menyala saat pedal rem di injak untuk lampu peringatan sistem brake saat di injak pedal rem menyala yang seharusnya dalam kondisi normal yaitu saat pedal rem di injak tidak menyala, setelah di lakukan pemeriksaan di temukan kampas rem depan kiri habis</td> </tr> <tr> <td> </td> <td> </td> </tr> <tr> <td> </td> <td> </td> </tr> <tr> <td> </td> <td> </td> </tr> </table>	Nama Komponen	Lampu peringatan Brake (system rem)	Kondisi Komponen	: Baik	Lampu peringatan brake menyala saat pedal rem di injak untuk lampu peringatan sistem brake saat di injak pedal rem menyala yang seharusnya dalam kondisi normal yaitu saat pedal rem di injak tidak menyala, setelah di lakukan pemeriksaan di temukan kampas rem depan kiri habis

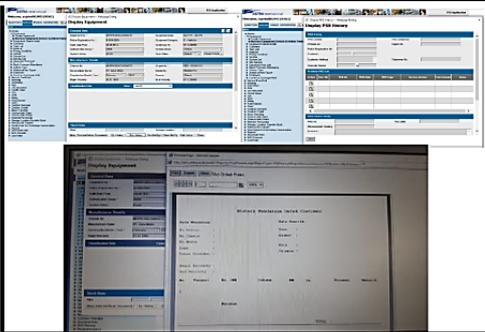
<table><tr> <td>Nama Komponen</td> <td>Service History</td> </tr><tr> <td>Kondisi</td> <td>: Tidak ter catata di bengkel Resmi (ASTRA) sejak tahun 2012</td> </tr></table>

Gambar 23. Kesimpulan dari UD Trucks celah & aus kampas rem mempengaruhi efisiensi rem
