**KOMITE NASIONAL KESELAMATAN TRANSPORTASI
REPUBLIK INDONESIA**

KNKT.22.08.12.01

Laporan Investigasi Kecelakaan Lalu Lintas dan Angkutan Jalan

KECELAKAAN TUNGGAL TRUK TRAILER

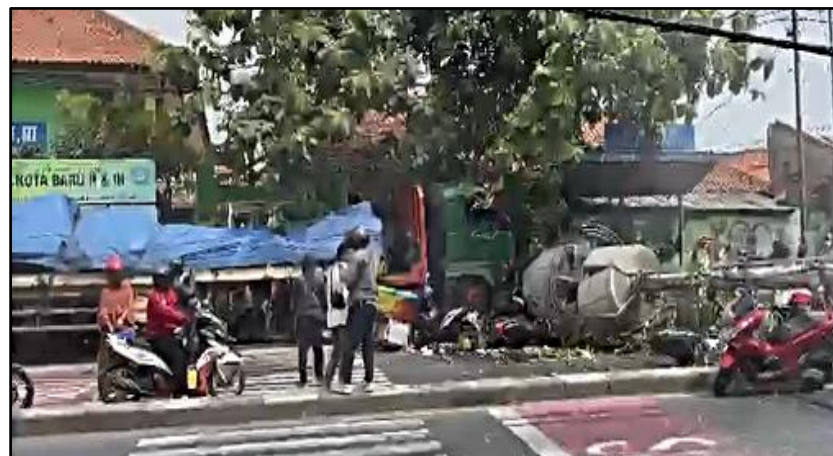
Gambar 2. Posisi dan kondisi truk trailer setelah terjadi kecelakaan

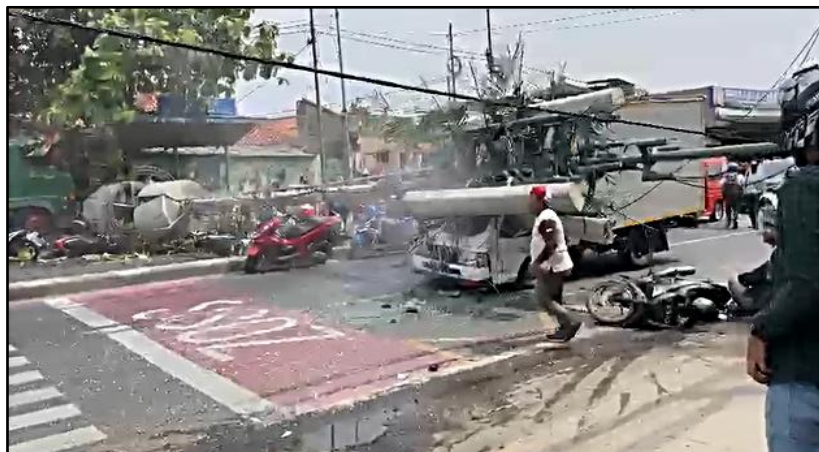
Namun saat truk trailer mulai bergerak mundur, tiang BTS roboh ke arah badan jalan kemudian menimpa mobil dan motor yang berada di badan jalan arah berlawanan. Sehingga mengakibatkan bertambahnya jumlah korban.

Gambar 3. Tiang BTS yang roboh setelah tertabrak truk trailer

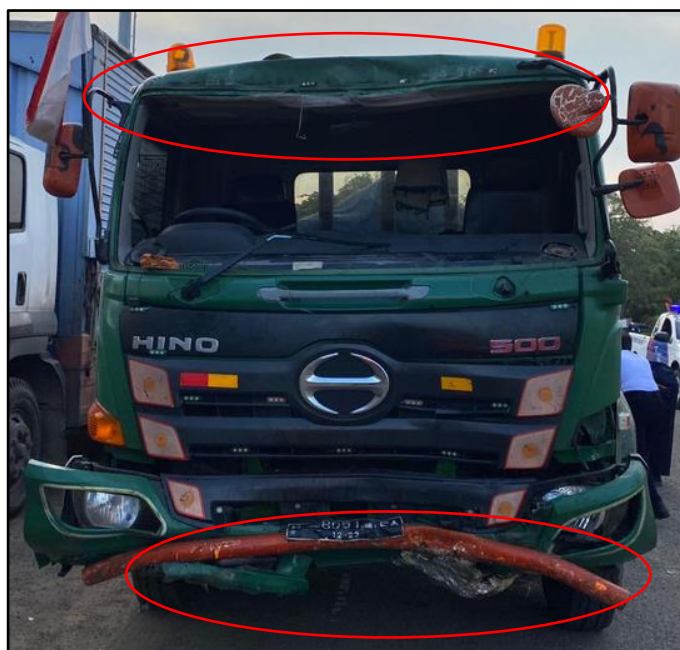
Gambar 4. Kondisi bagian depan truk penarik, terjadi deformasi pada bumper dan atap

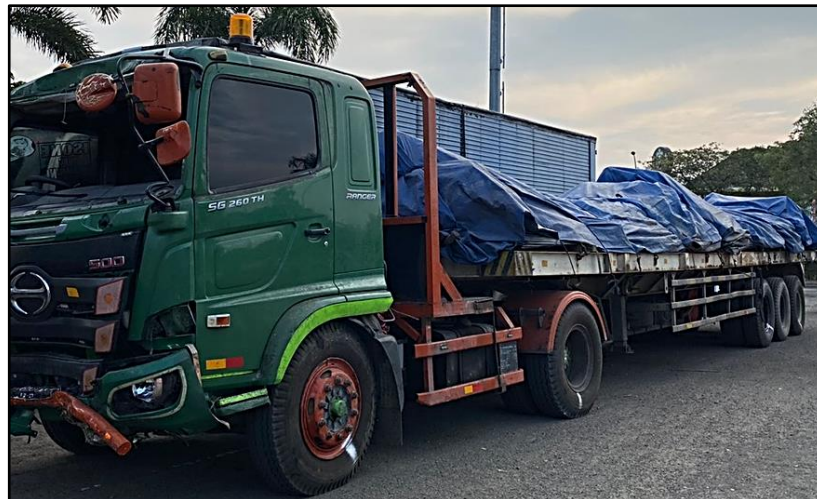
Gambar 5. Kondisi bagian sebelah kiri tidak terdeformasi

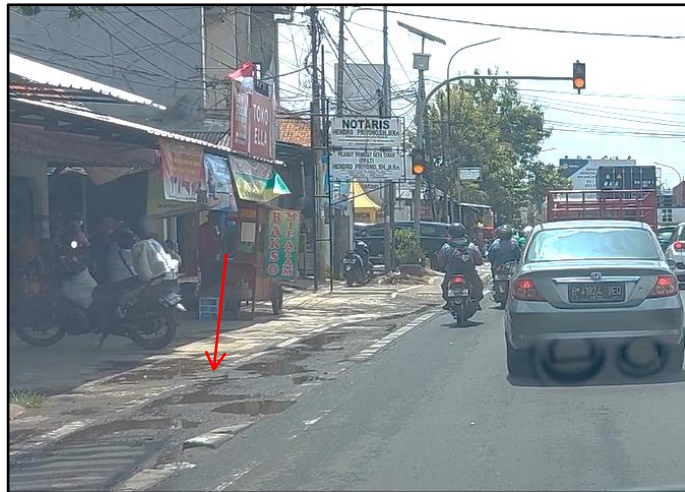
Gambar 12. Tidak ada bahu jalan dan trotoar paving blok

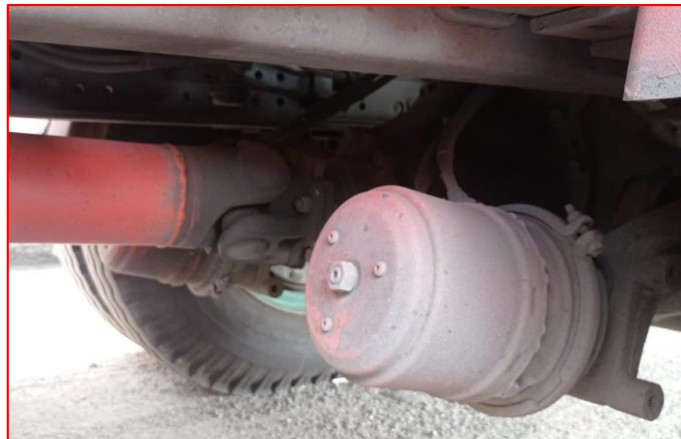
- a. Proses evakuasi truk trailer dilakukan dengan cara mesin dinyalakan dan dikemudikan secara normal beserta muatannya. Tim investigasi KNKT melakukan Brake Performance Evaluation yaitu, uji fungsi kompresor dengan cara melakukan pengisian udara tekan untuk persediaan di tangki truk penarik dan tangki di trailer. Waktu yang dibutuhkan saat charging sampai dengan terisi 9,5 bar ditandai dengan suara release valve masih dibawah standar waktu pabrikan yaitu 6 menit. Begitu juga saat penyimpanan (storing) di air tank, tidak ada penurunan angka indikator udara tekan dan didukung kondisi selang fleksibel rem dalam kondisi baik (Gambar 26). Kemudian dilakukan uji pemakaian udara tekan (discharging), setelah pedal rem diinjak dan udara tekan release turun sekitar 0,3 bar. Hal ini menunjukkan tidak ada kebocoran pada sistem rem.

Didukung juga oleh celah antara kampas rem dengan tromol di 4 (empat) roda pada feeler gauge pakai ukuran 0.50 mm, masih dibawah 1 mm menurut (standar pabrik PT. Hino Motors Sales Indonesia).

Gambar 14. Double brake chamber truk trailer dalam kondisi baik

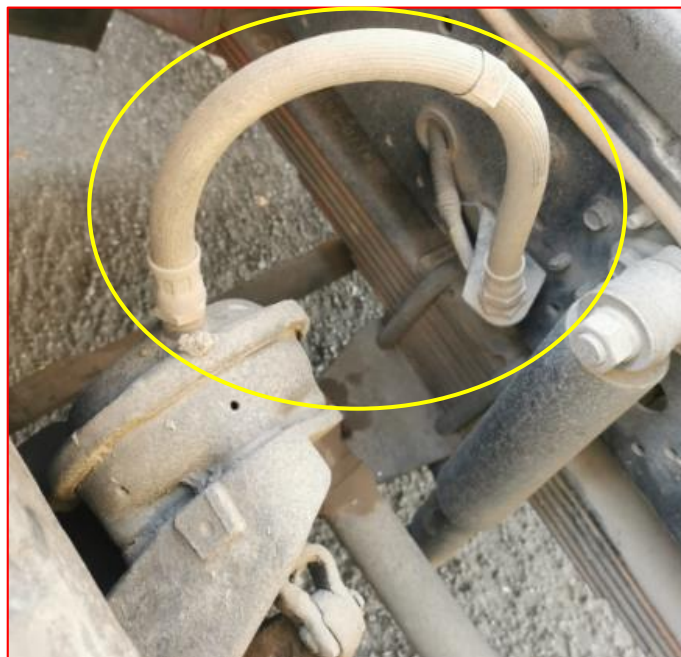
Gambar 15. Flexible hose ke single brake chamber dalam kondisi baik

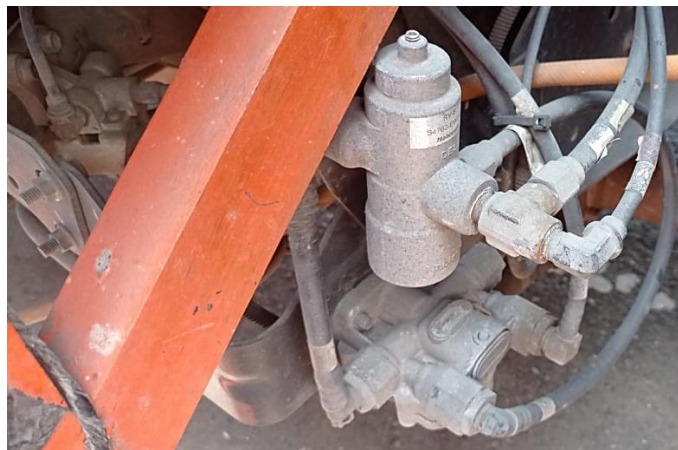
Gambar 17. Governor udara tekan dan selang rem kondisi baik

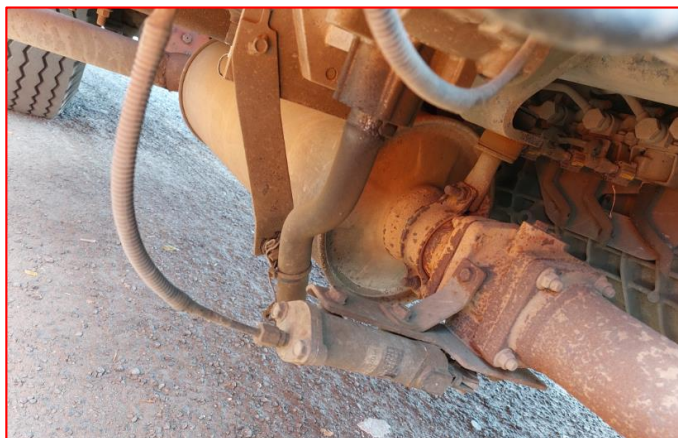
Gambar 18. Solenoid *exhaust brake* terpasang dan kondisi baik

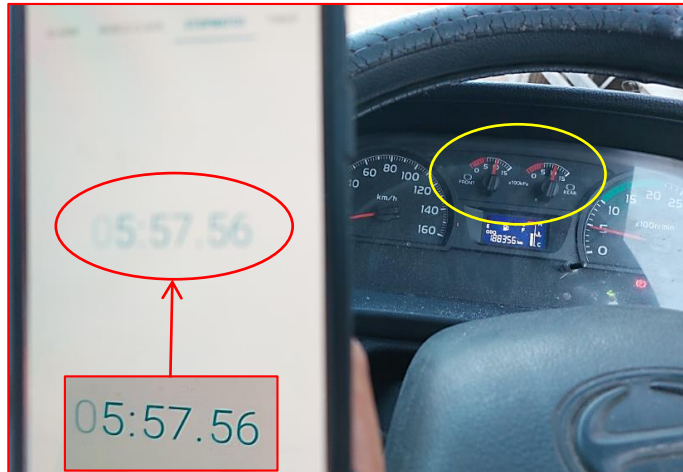
Gambar 19. Durasi pengisian tekanan udara ke tangki udara sebesar 9,5 bar selama 5,57 menit

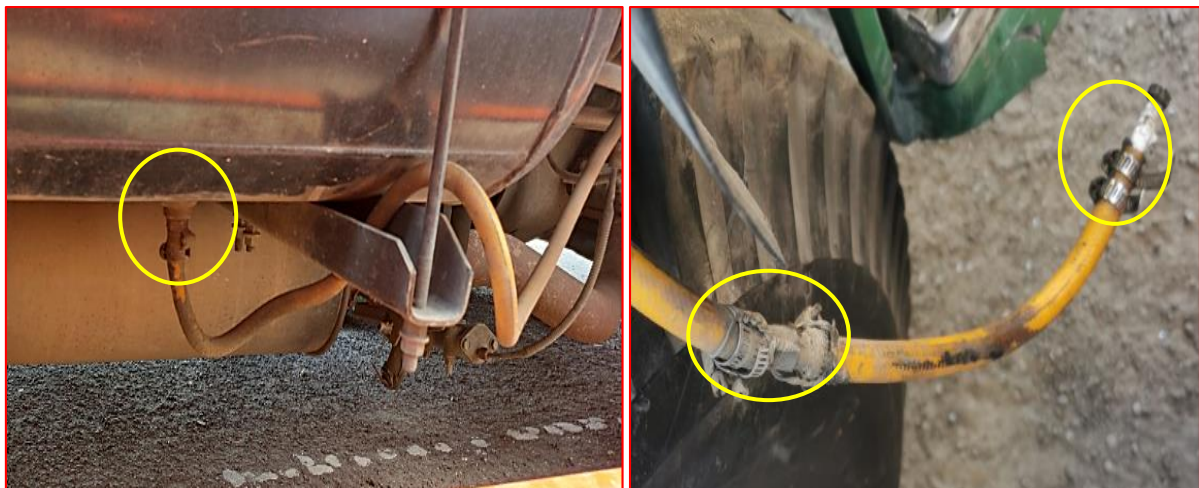
Gambar 20. Instalasi selang ke valve drain tabung udara rem kondisinya sambungan dan disumbat

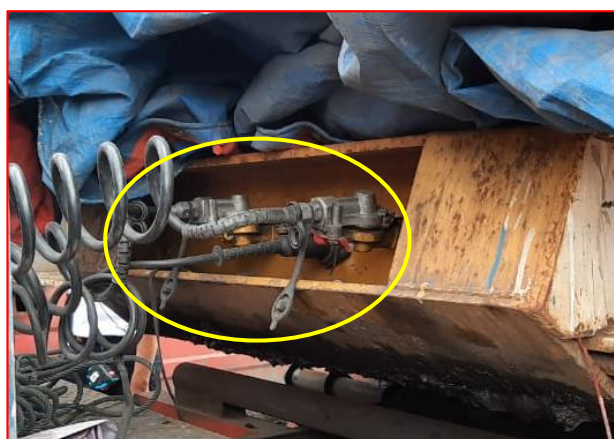
Gambar 21. Selang udara tekan truk penarik terhubung baik ke trailer

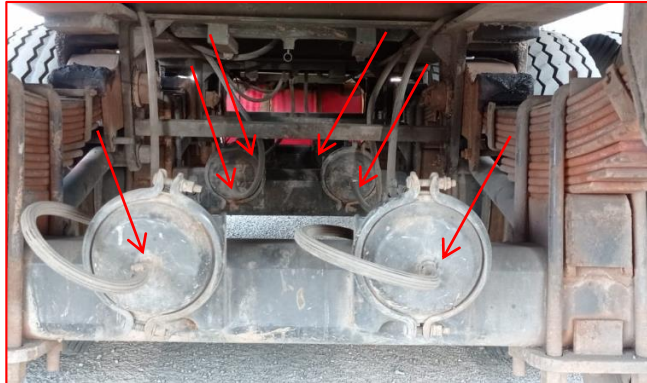
Gambar 22. Roda ketiga trailer terpasang komponen rem *single chamber*

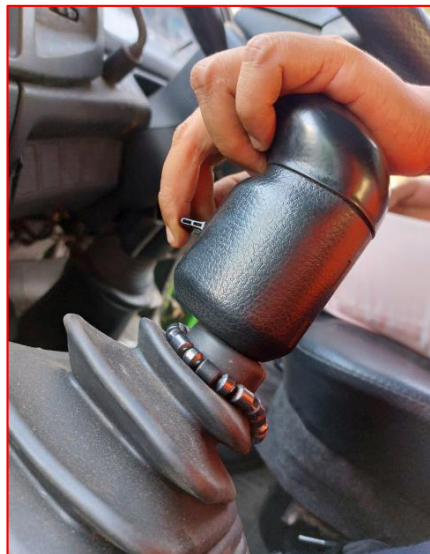
Gambar 23. Tuas transmisi dalam kondisi baik dan berfungsi dengan baik

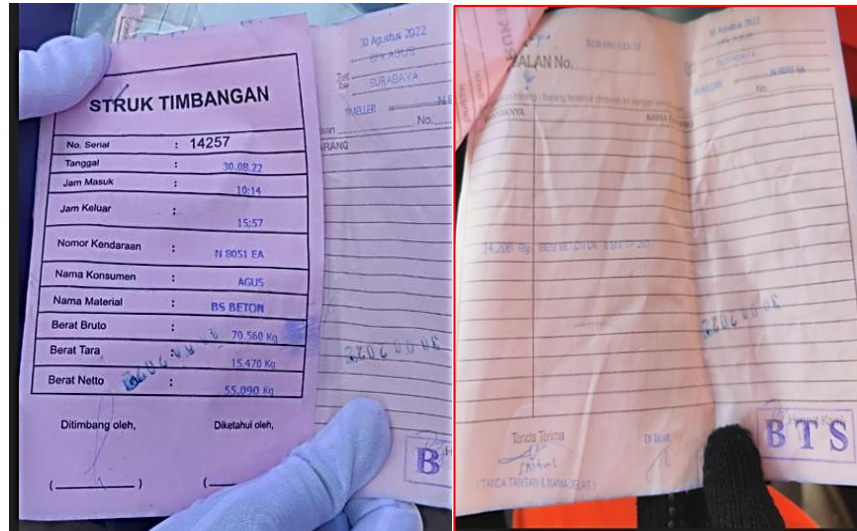
Gambar 25. Surat hasil timbang berat muatan 55 ton

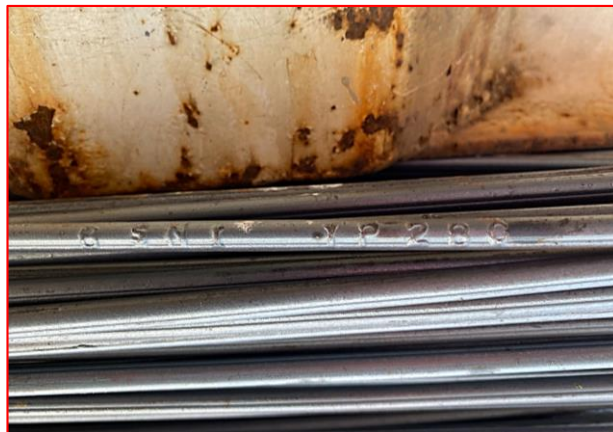
Gambar 26. Muatan besi beton uk. 8 mm sebanyak 14.208 batang
