**KOMITE NASIONAL KESELAMATAN TRANSPORTASI
REPUBLIK INDONESIA**

LAPORAN AKHIR

KNKT.22.01.01.01

**KECELAKAAN TABRAKAN BERUNTUN
TRUK TRONTON KT 8534 AJ DI SIMPANG RPAK,
KOTA BALIKPAPAN, PROVINSI KALIMANTAN TIMUR**

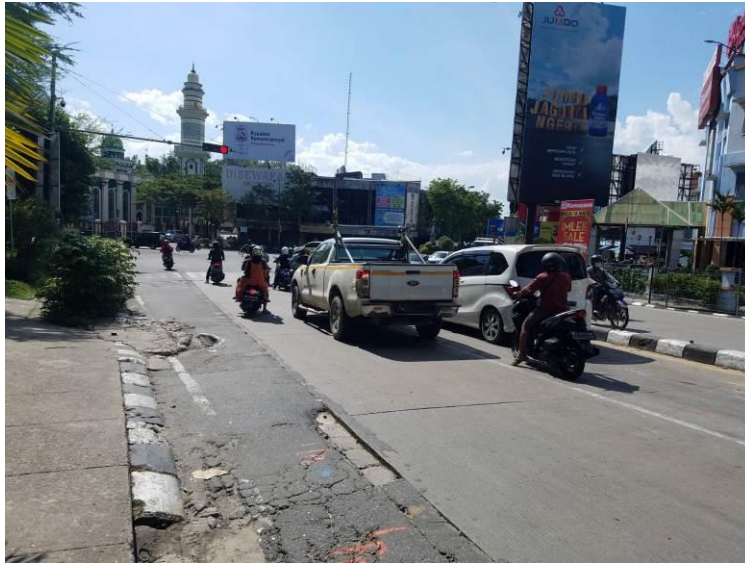
1.6.2.5 Terdapat kerusakan perkerasan badan jalan

Gambar 9 Kerusakan perkerasan badan jalan

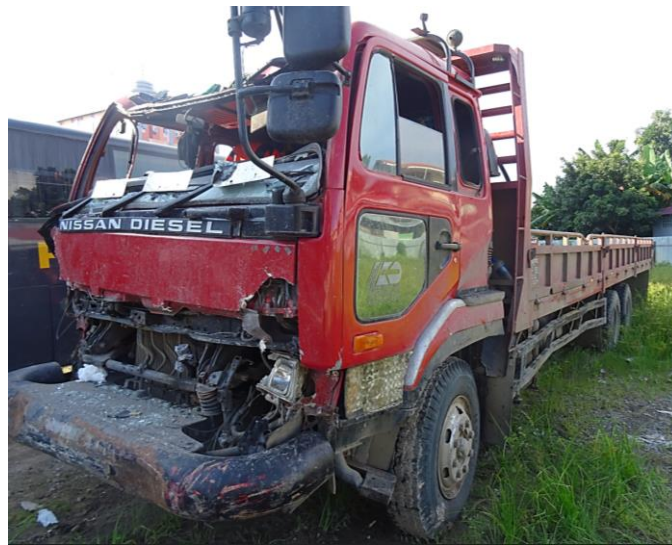
Gambar 11 Deformasi kecil pada bumper besi, grille dan atap truk

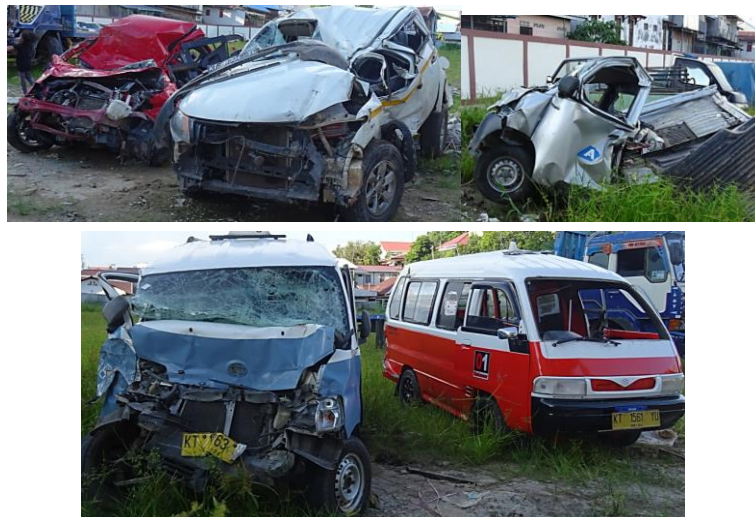
Gambar 12 Kerusakan pada kendaraan lain

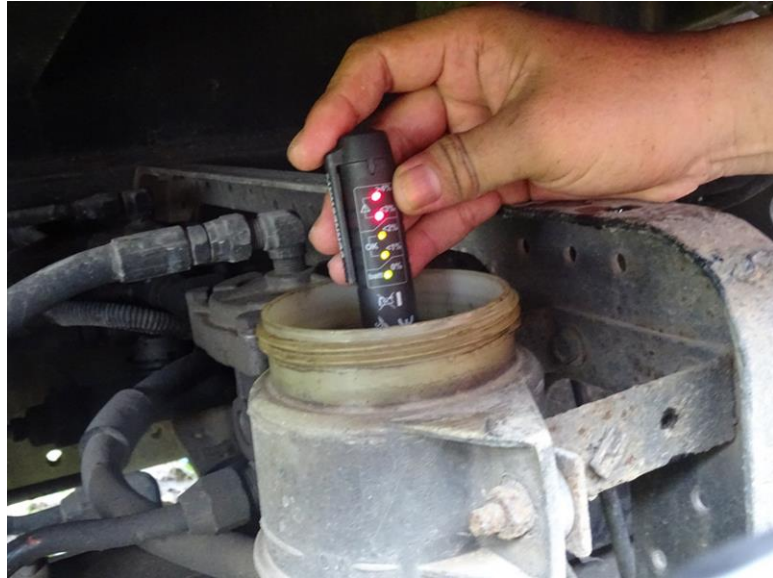
1. Hasil test kondisi minyak rem (brake fluid test) menyatakan 4%, sesuai informasi alat bahwa minyak rem memiliki kadar air 4% berisiko terjadinya gelembung udara dalam minyak (Vapour lock).

Gambar 15 Pemeriksaan kondisi minyak rem

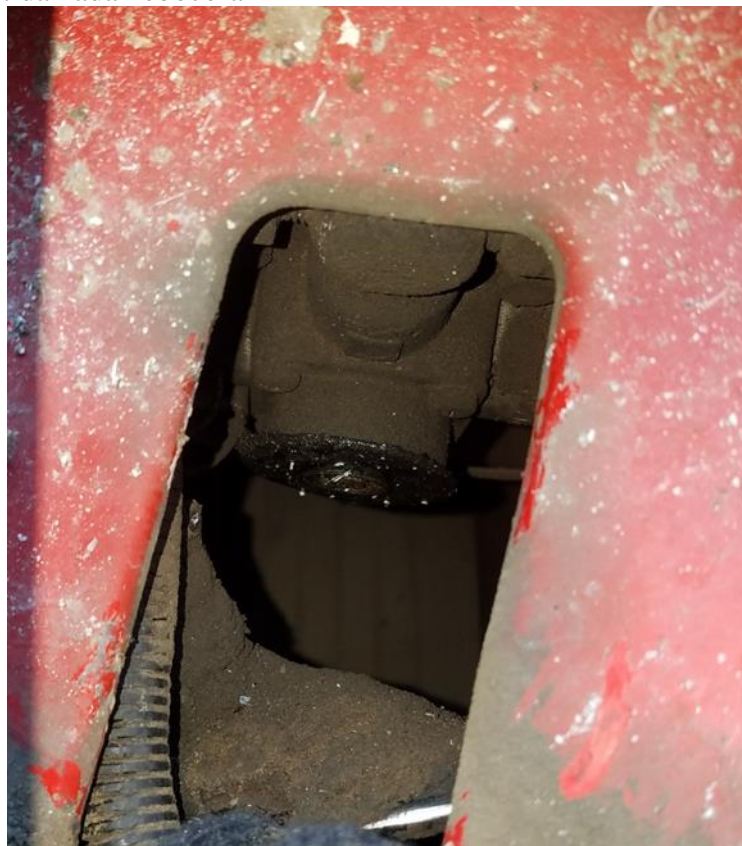
2. Dilakukan pemeriksaan Brake Valve dengan cara menekan pedal rem dan ditahan beberapa waktu kemudian dilepaskan, didapat *brake valve* kondisi tidak ada kebocoran

Gambar 16 Pemeriksaan Brake valve

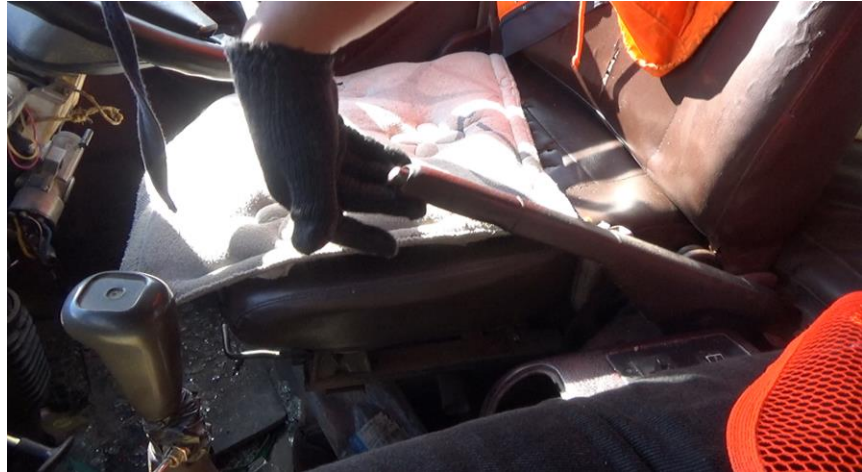
3. Tuas Rem parker tidak berfungsi akibat putusya sambungan ke tromol di *propeller shaft*.

Gambar 17 Pemeriksaan rem parkir

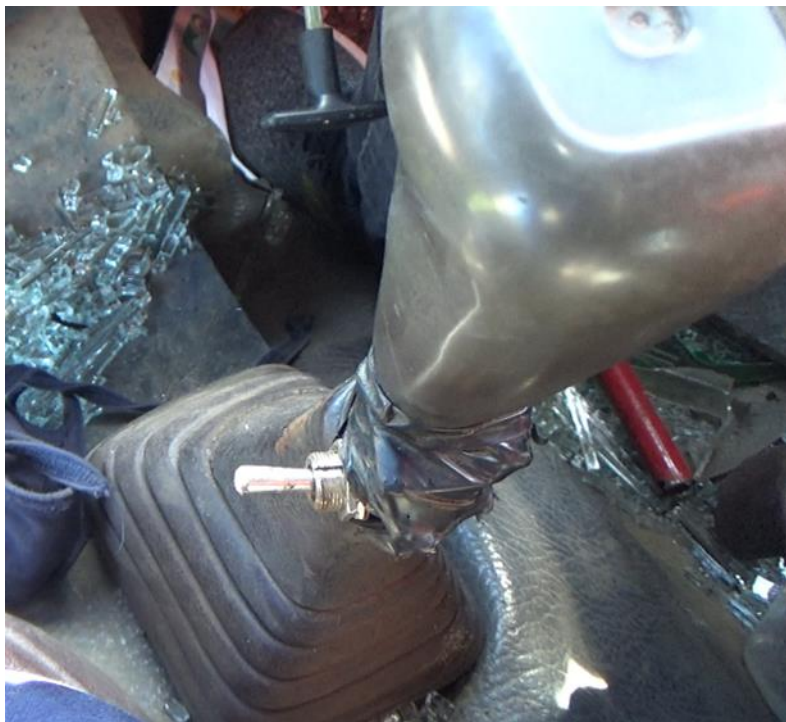
4. Tuas exhaust brake dilakukan modifikasi dengan ditempel pada tuas perseneling.

Gambar 18 Kondisi handle transmisi

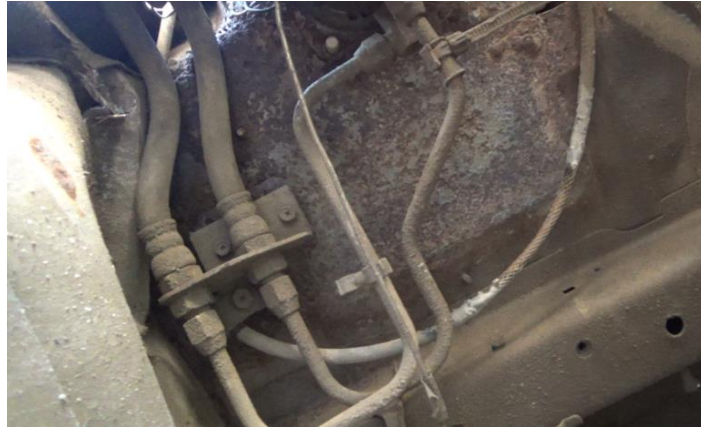
5. Pemeriksaan secara visual kondisi selang fleksibel, selang logam, dan konektor berada dalam kondisi terpasang dan tidak Nampak ada kebocoran

Gambar 19 Pemeriksaan slang flexible, slang logam, dan konektor

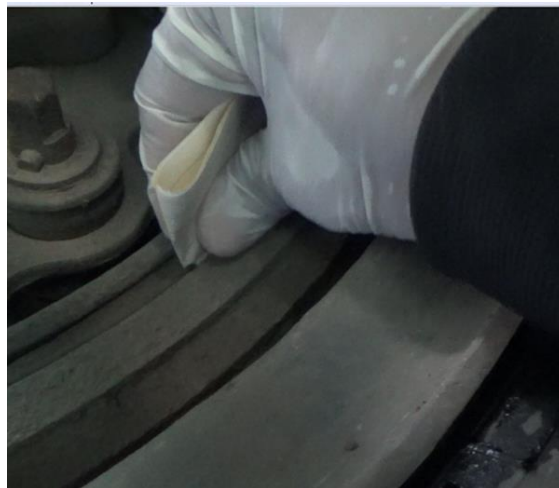
6. Celah antara kampas rem dengan tromol ± 2 mm

Gambar 20 Pemeriksaan celah antara kampas rem dengan tromol
