**KOMITE NASIONAL KESELAMATAN TRANSPORTASI  
REPUBLIK INDONESIA**

## **KNKT.22.11.14.01**

**TRUK TRAILER TANGKI PERTAMINA B-9407-SEH TERBAKAR**

**DI RUAS JALAN TOL LINGKAR LUAR JAKARTA KM 7,**

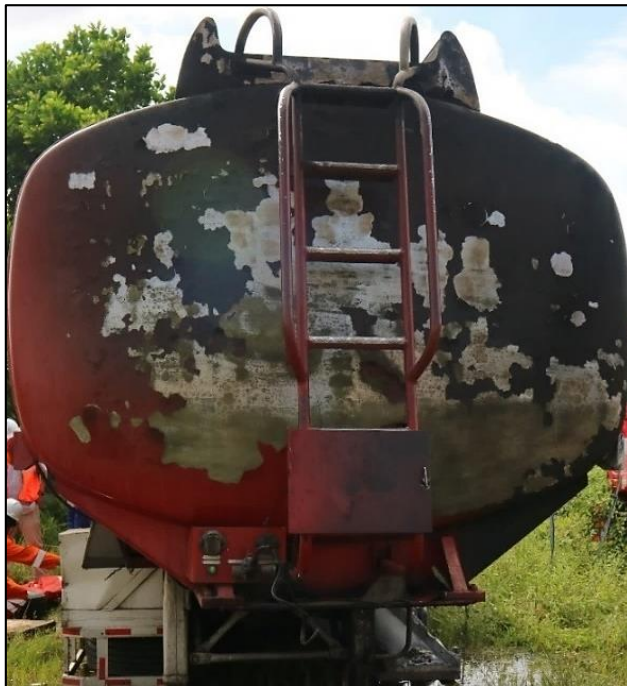
**Gambar 4. Dinding depan trailer tangki bentuk utuh dan cat terkelupas**

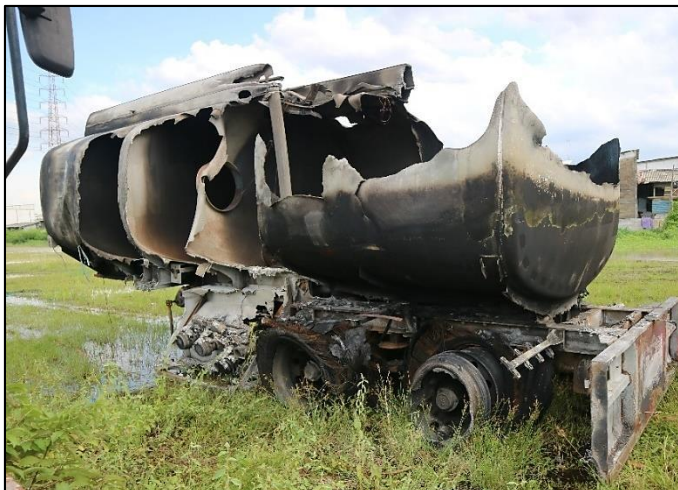
**Gambar 5. Bagian kiri trailer tangki terbakar pada sasis dan tangki**

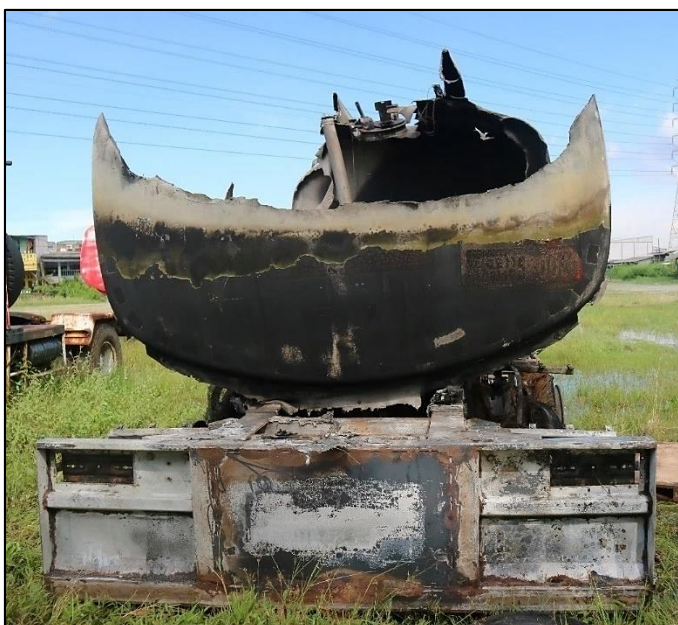
**Gambar 6. Bagian belakang trailer tangki terbakar pada bumper dan tangki**

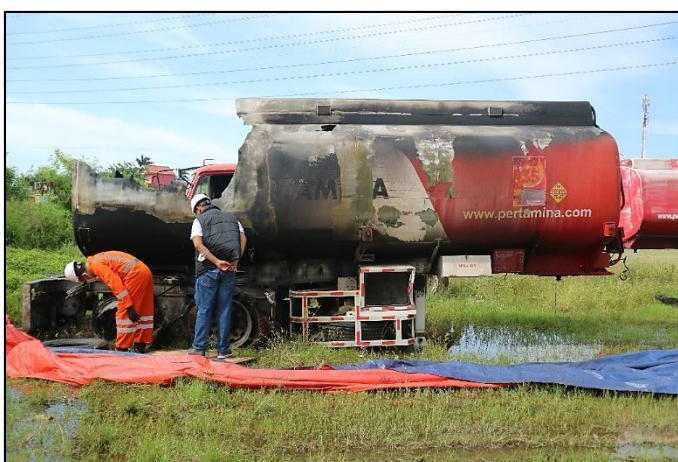
**Gambar 7. Bagian kanan trailer tangki terbakar pada sasis dan sebagian tangki**

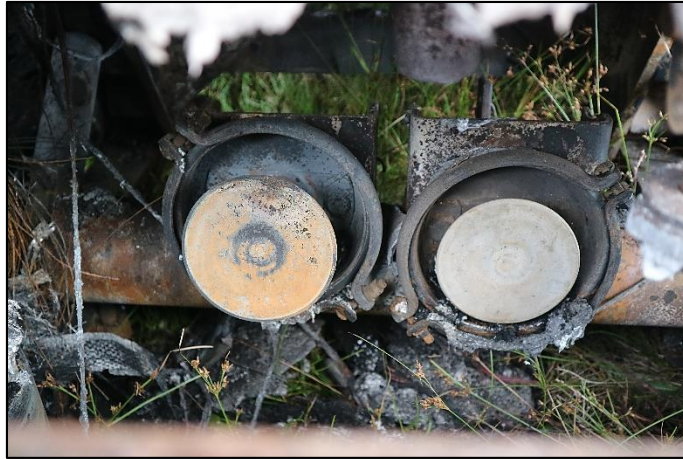
**Gambar 8. Spring brake chamber terpasang di sumbu ke-2 trailer terbakar**

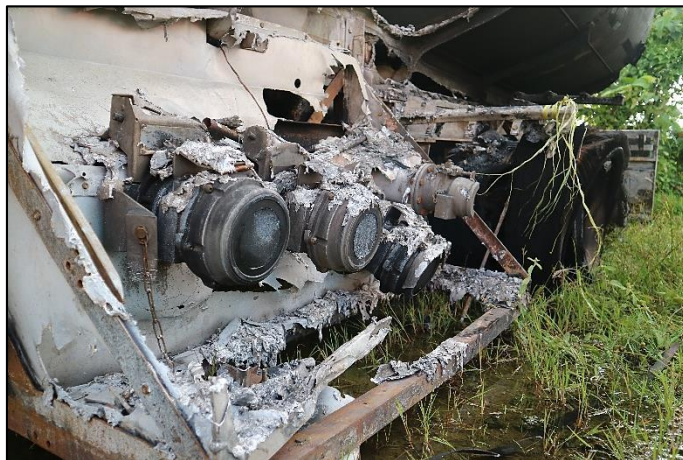
**Gambar 9. Bottom loading box trailer tangki terbakar**

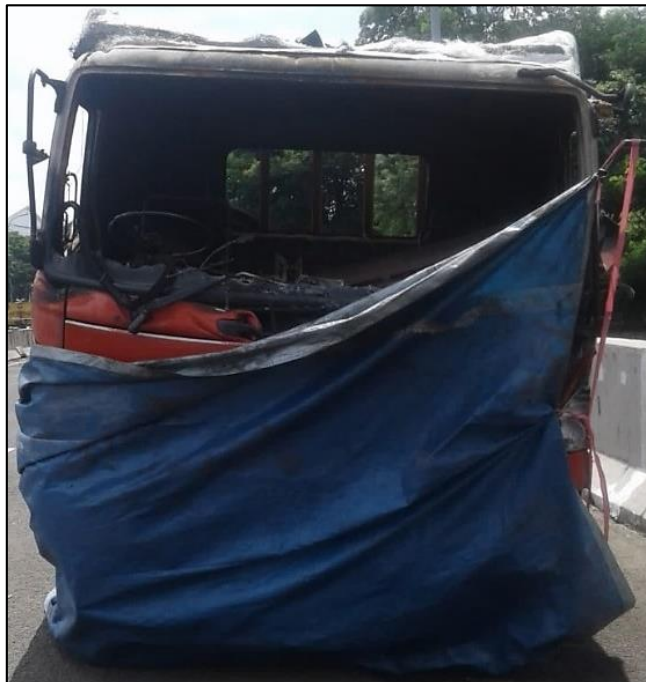
**Gambar 10. Kabin truk penarik terbakar**

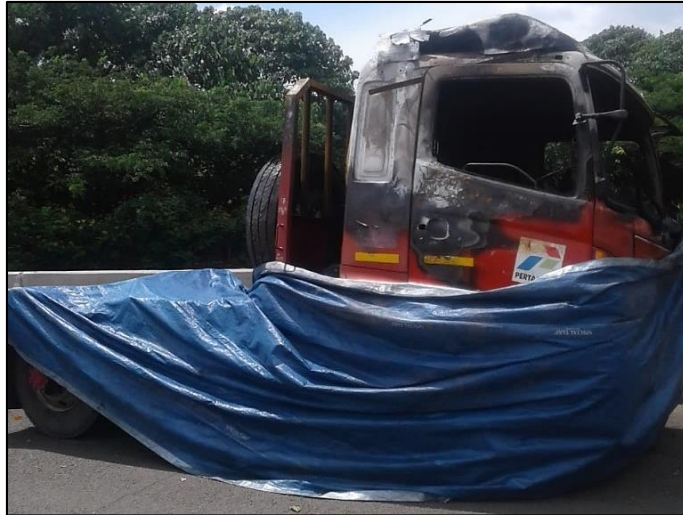
**Gambar 11. Bodi kiri truk penarik terbakar**

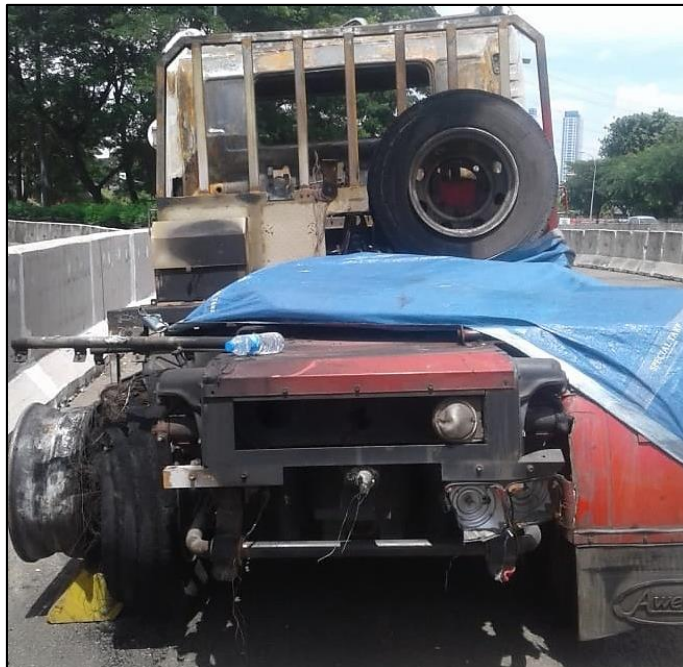
**Gambar 12. Bodi belakang truk penarik terpapar panas**

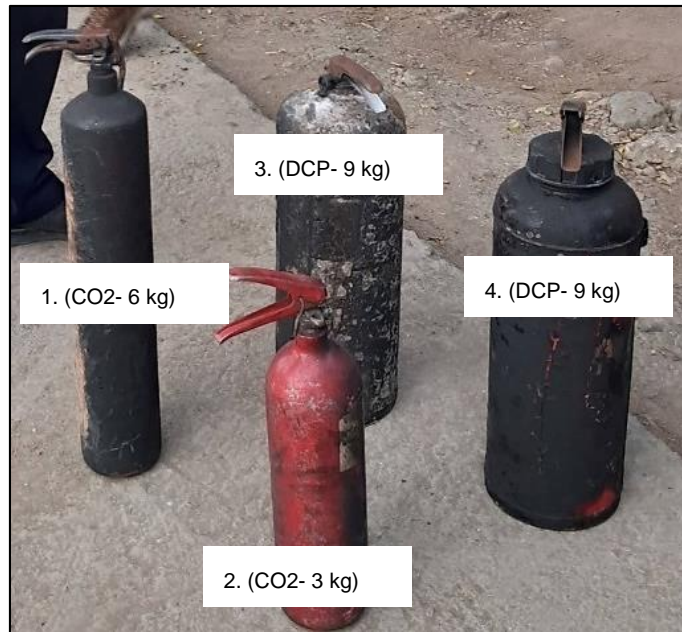
**Gambar 13. Media isi 4 tabung APAR sudah habis**

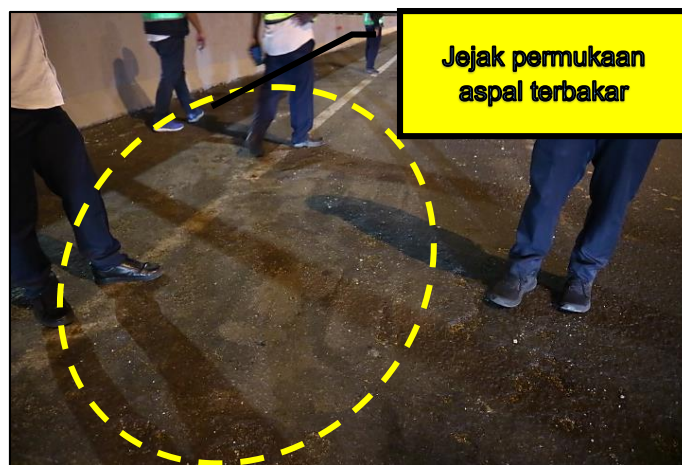
Kebakaran truk trailer tangki menyebabkan terbakarnya aspal pada lokasi kejadian dan merusak 1 (satu) unit lampu PJU.

**Gambar 14. Terdapat jejak terbakar di permukaan jalan tol**

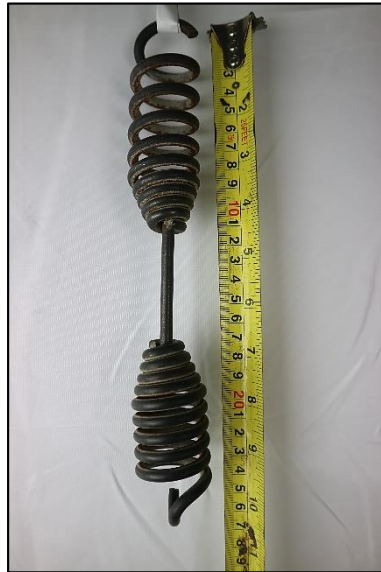
1. Saat pembongkaran roda sumbu kedua trailer, ditemukan pegas pembalik sepatu rem tromol keadaan terlepas pada satu sisi sepatu rem. Dilakukan pengukuran dimensi terhadap panjang pegas pembalik  $\pm 265$  mm (Gambar 16).
2. Dilakukan pengukuran dimensi komponen pegas pembalik tidak terpasang  $\pm 200$  mm (Gambar 17).
3. Dilakukan pengukuran dimensi pegas pembalik terpasang di tromol identik  $\pm 250$  mm (Gambar 18).

**Gambar 16. Panjang pegas pembalik sepatu rem trailer terbakar  $\pm 265$  mm**

Pemeriksaan tromol trailer tangki, ditemukan pegas pembalik (*return spring*) keadaan terlepas pada satu sisi sepatu rem. Gambar 16 hasil pengukuran panjang pegas pembalik yang terlepas adalah 265 mm. Gambar 17 ukuran panjang pegas pembalik baru yang identik adalah 200 mm. Dan Gambar 18. Panjang pegas pembalik terpasang sepatu rem trailer identik  $\pm 250$  mm pada kondisi kampas rem tidak menekan tromol. Bila dibandingkan, maka pegas pembalik sepatu rem tromol trailer di sumbu kedua telah terjadi deformasi plastis berupa jarak antar pegas bertambah. Kondisi ini terjadi, ketika pegas pembalik tertarik saat *brake camshaft* (*S-cam*) beroperasi dan tidak kembali bebas terpapar panas dari roda terbakar mencapai *fasa austenit*. Pegas tetap dalam keadaan meregang walaupun sudah terjadi pendinginan.

1. Melakukan *greasing* pada bagian as roda.
2. Melakukan pengecekan dan pergantian *return spring* jika kondisi sudah tidak sesuai *standard*.
3. Melakukan pengecekan dan pengaturan celah antara kampas rem terhadap *drum brake* sesuai *standard*.
4. Memastikan kampas rem memiliki ketebalan lebih dari 6 mm.
5. *Lesson learnt* dan improvisasi.

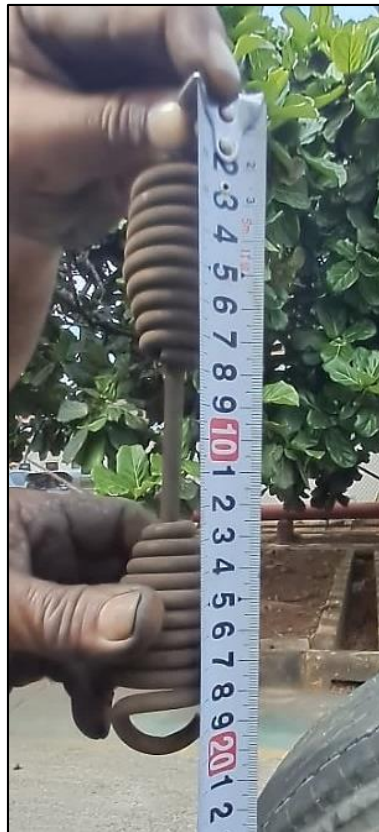
**Gambar 17. Panjang komponen pegas pembalik sepatu rem identik  $\pm 200$  mm**

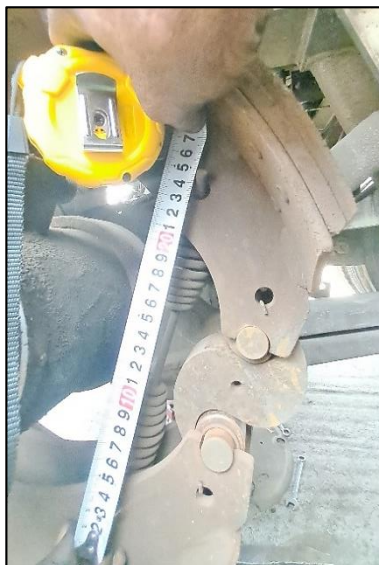
Gambar 18. Panjang pegas pembalik terpasang sepatu rem trailer identik  $\pm 250$  mm

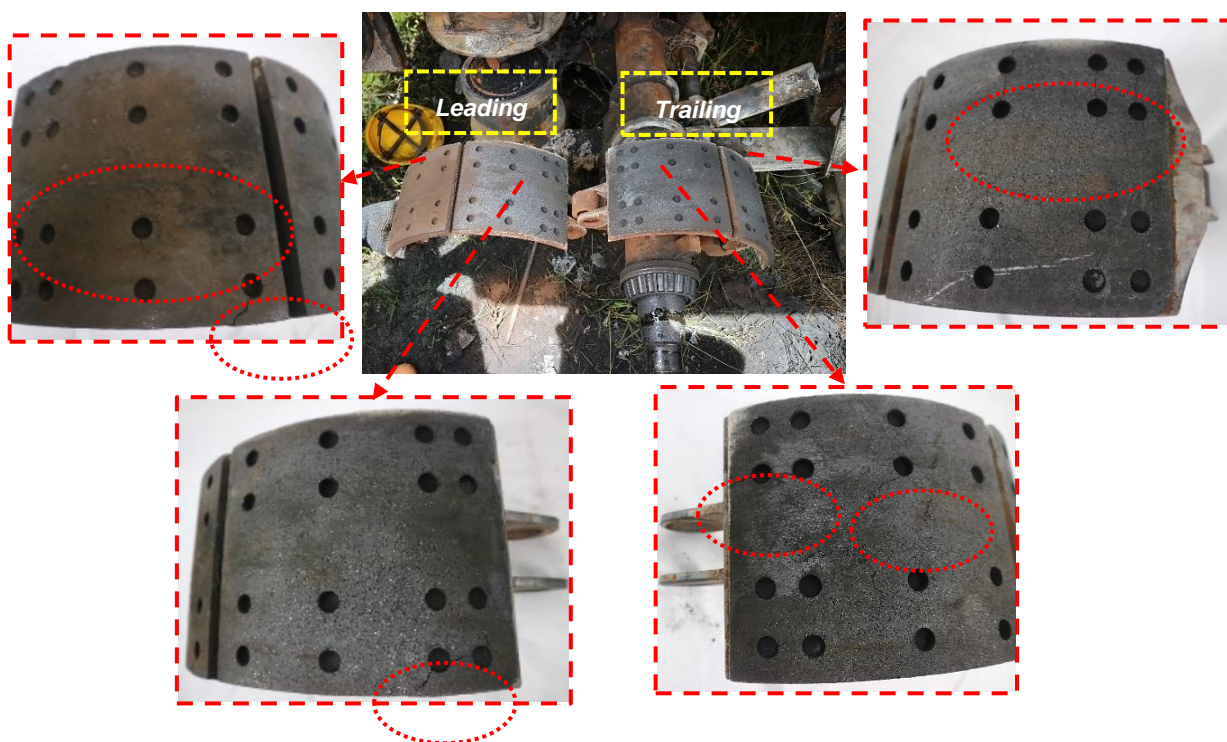
Pemeriksaan dilakukan terhadap kampas rem tromol trailer sumbu kedua kanan. Hasil pemeriksaan menunjukkan ada *discoloration* (perubahan warna) dan *crack* di permukaan kampas rem, ditunjukkan pada Gambar 19. Hasil pengukuran ketebalan kampas rem tromol trailer sumbu kedua kanan  $\pm 13,95$  mm untuk kampas rem *trailing* dan  $\pm 12,3$  mm untuk kampas rem *leading*. Hasil pemeriksaan juga menemukan adanya bekas benda terbakar di belakang kampas rem *leading* (Gambar 20)

Gambar 19. *Discoloration* (perubahan warna) dan *crack* di permukaan kampas rem tromol trailer sumbu kedua kanan

8. Hasil pemeriksaan secara visual didapat jejak terbakar pada kampas rem sumbu kedua trailer tangki berupa *discoloration* (perubahan warna) dan *crack*. Proses radiasi panas berupa energi dalam bentuk gelombang elektromagnetik terhadap ban yang terpasang. Ketika ban karet menjadi terlalu panas, reaksi kimia pada karet yang disebut *pyrolysis* dapat terjadi. Pada titik tertentu, kerusakan ini dapat menyebabkan peningkatan tekanan yang sangat cepat di dalam ban yang dapat menyebabkan ledakan yang tiba-tiba dan tidak terduga.

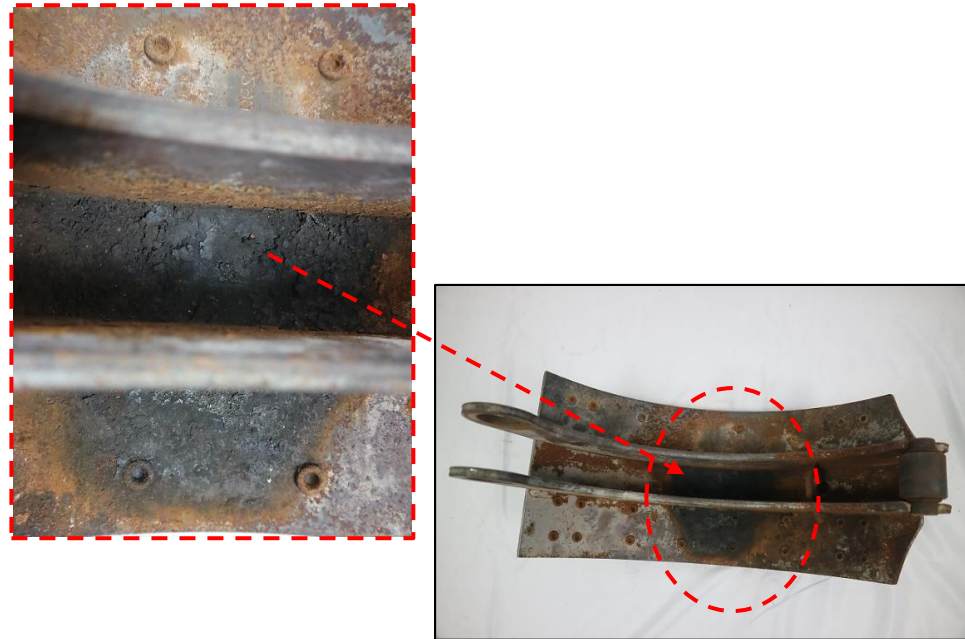
Gambar 20. Bekas benda terbakar di belakang kampas rem *leading*

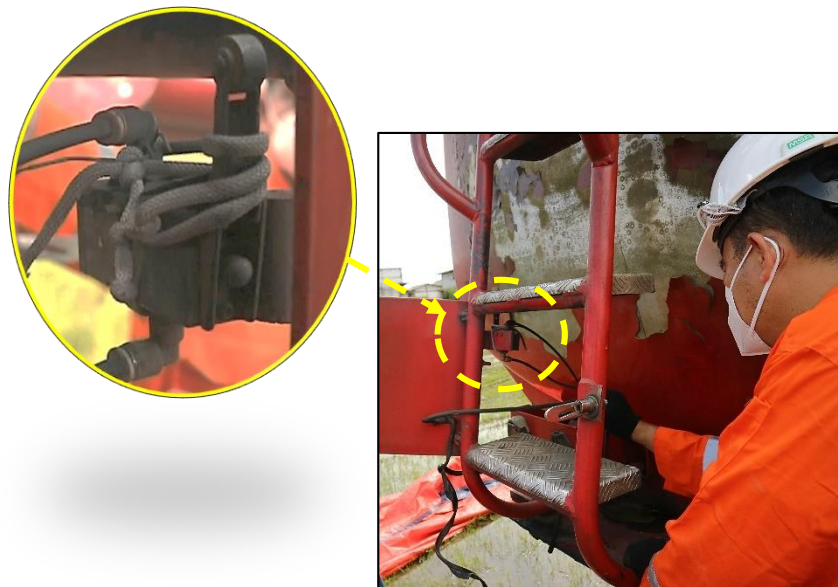
Pemeriksaan dilakukan terhadap *safety valve* di tangga untuk naik ke tangki. Pada saat pemeriksaan ditemukan ada *safety valve* telah dilakukan modifikasi dengan cara diikat dengan tali sebagaimana pada Gambar 21.

Gambar 21. *Pneumatic limit switch* pada tangga akses naik tangki yang telah dimodifikasi

Gambar 21. *Pneumatic limit switch* pada tangga akses naik tangki yang telah dimodifikasi atau diikat untuk tidak fungsi, indikasi gagal sistem *pneumatic*. Tekanan turun kira-kira 3 sampai 1 bar dan sistem perlindungan traktor telah menutup secara otomatis, menempatkan rem trailer ke posisi *emergency*[4]. Akan berbahaya jika jalur suplai trailer mengalami kebocoran bertahap, *parking brake spring* trailer tidak kuat menahan tekanan pegas. Kondisi ini secara mekanis mengakibatkan kampas rem dan tromol bergesekan terus-menerus memperlambat roda. Gesekan ini menghasilkan panas.

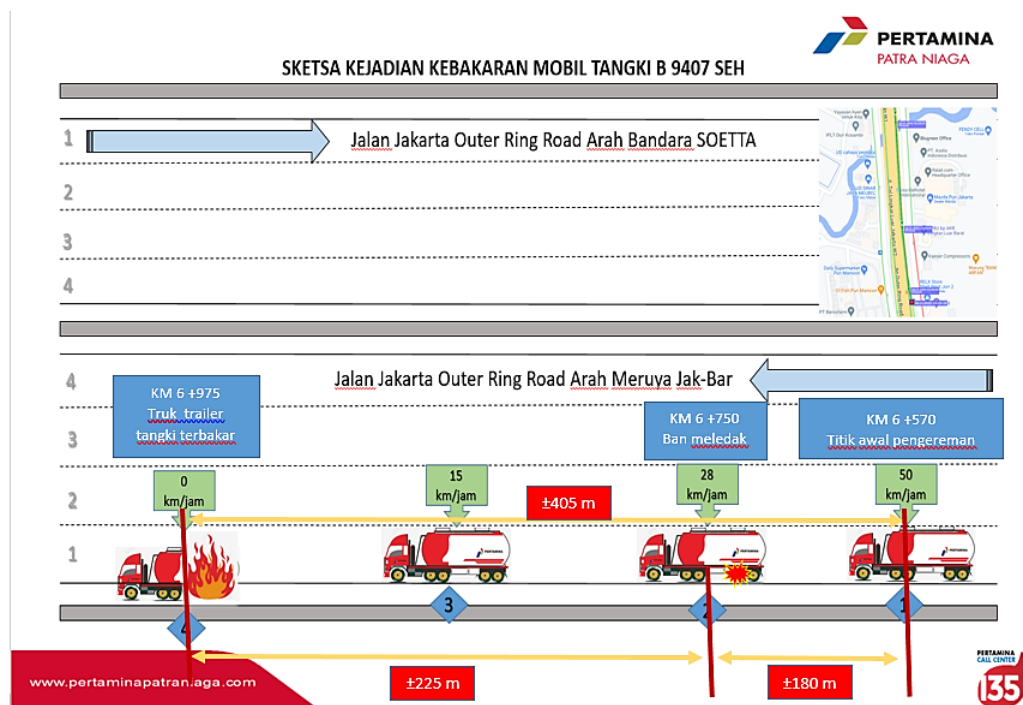
Gambar 22 menunjukkan skema terjadinya kebakaran truk trailer tangki. Perhitungan jarak yang ditampilkan menggunakan pendekatan matematik dengan menghitung jumlah marka jalan. Ukuran marka jalan membujur dihitung berdasarkan Permenhub Nomor 67 Tahun 2018 tentang Perubahan Atas Peraturan Menteri Perhubungan Nomor 34 Tahun 2014 tentang Marka Jalan, dimana ukuran marka putus-putus untuk desain jalan lebih dari lajur dengan desain kecepatan kendaraan lebih dari 60 km/jam adalah 5 meter untuk bagian terisi dan 8 meter untuk bagian yang kosong. Selain itu hasil perhitungan juga dibandingkan dengan data GPS truk trailer tangki dan patok hektometer pada median jalan.

Gambar 22. Skema kejadian kebakaran truk trailer tangki  
(Sumber: PT.PPN-dimodifikasi oleh KNKT)

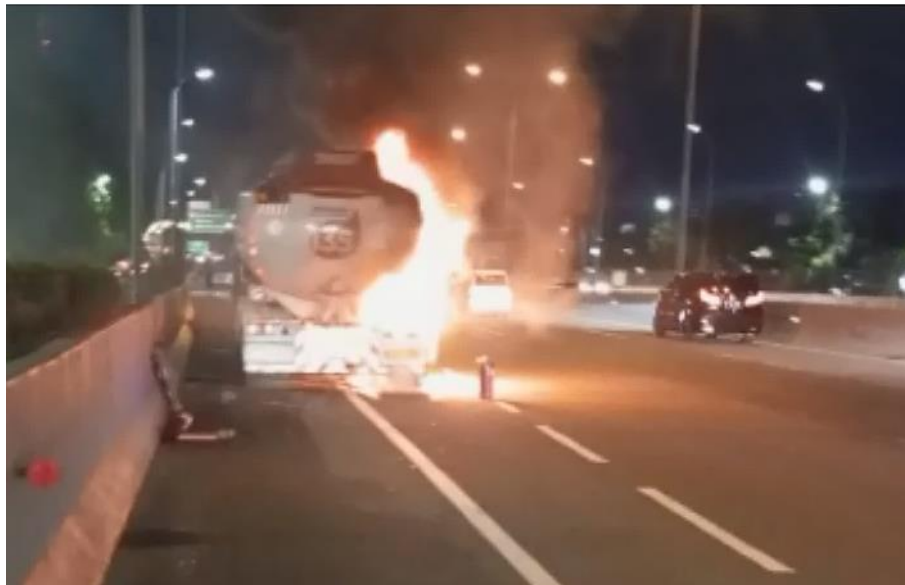
Gambar 24. Kondisi truk trailer tangki saat terjadinya kebakaran (Sumber: PT. PPN-dimodifikasi oleh KNKT)
