LAPORAN AKHIR

KNKT.22.02.02.01

Laporan Investigasi Kecelakaan Lalu Lintas dan Angkutan Jalan

TABRAKAN BERUNTUN TRUK TRONTON BOX B 9467 PEU

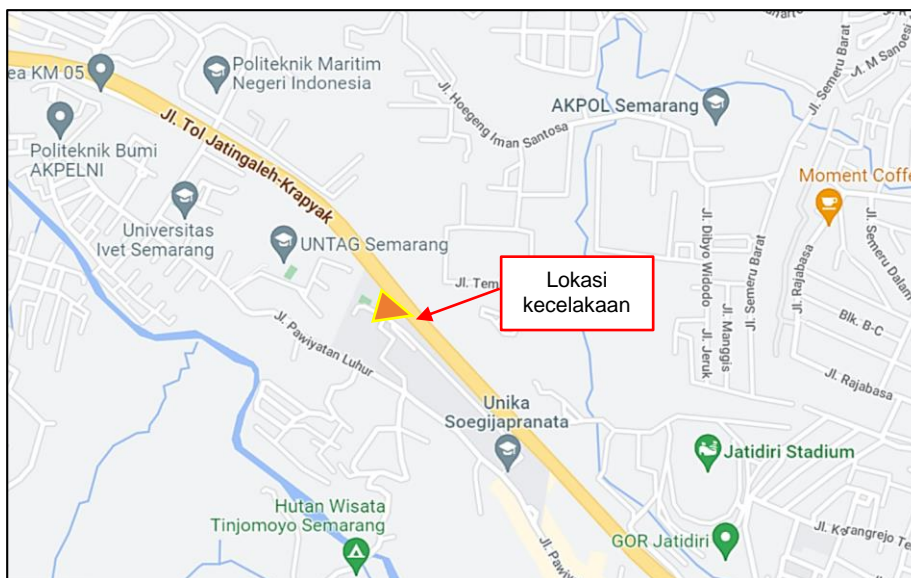
Gambar 1. Lokasi tabrakan beruntun

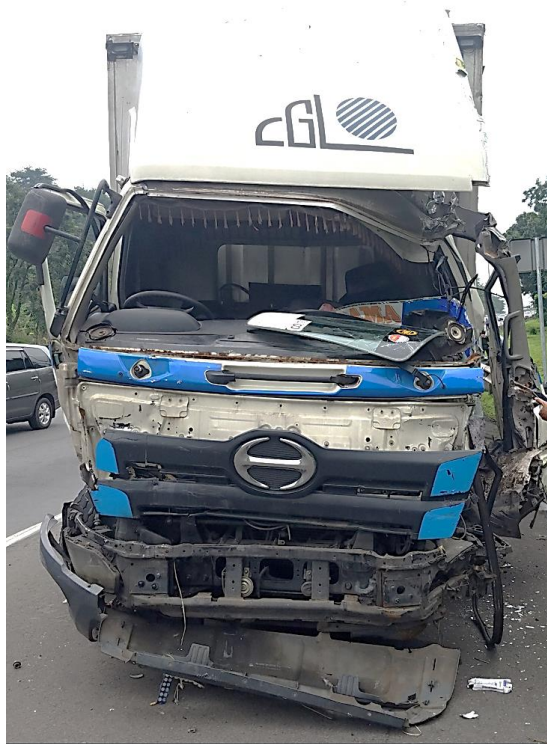
Gambar 2. Bodi depan *tronton box* terdeformasi

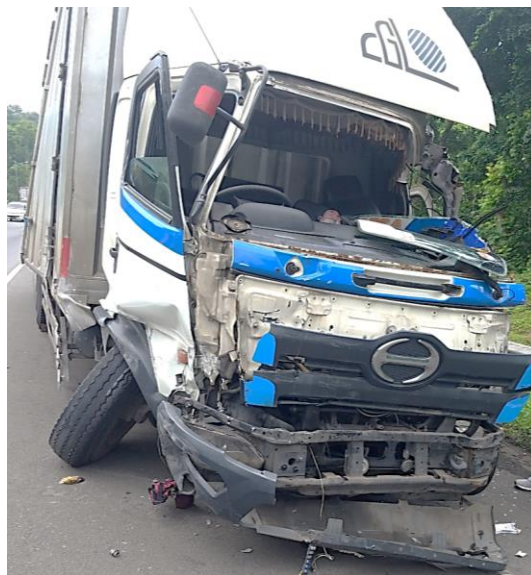
Gambar 3. Bodi samping *tronton box*, roda kanan depan patah

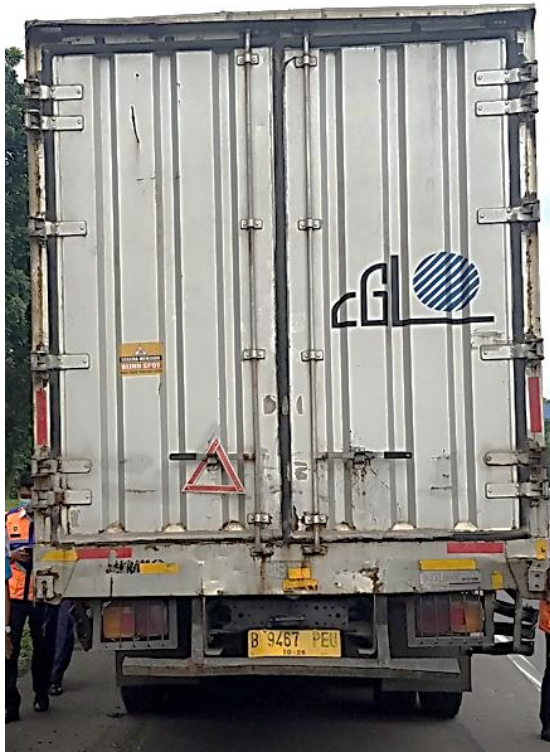
Gambar 4. Bagian belakang tronton box tidak terdeformasi

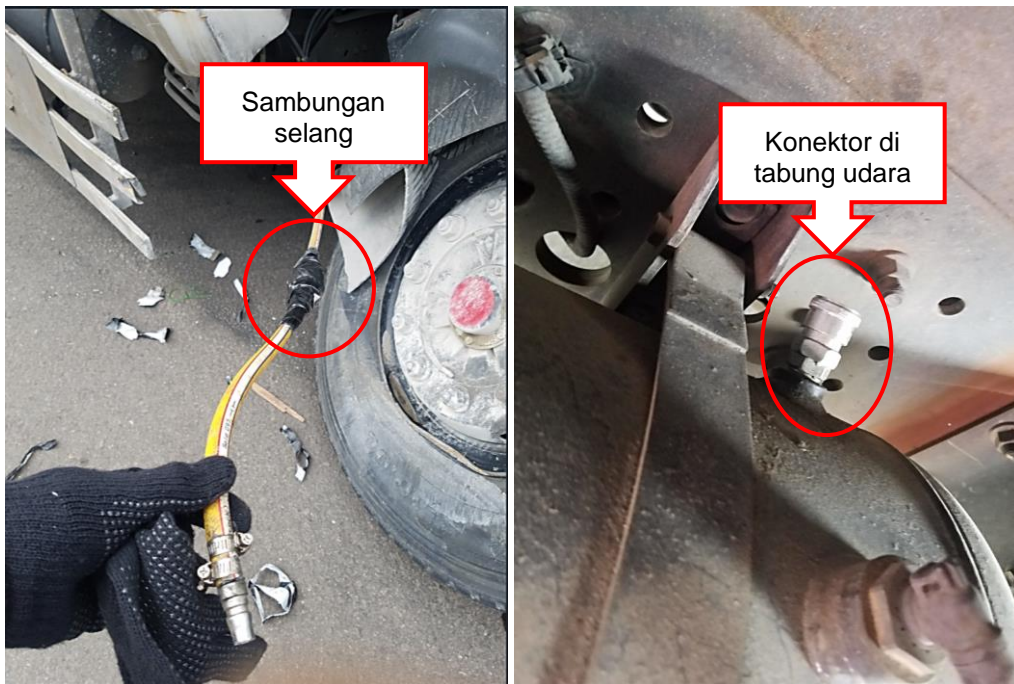
Gambar 5. Instalasi selang fleksibel klakson ke tabung udara

1. Agar tidak memasang klakson tambahan yang mengambil persediaan udara tekan di tabung secara langsung, karena berisiko gagal instalasi dan kebocoran yang berakibat penurunan tekanan pada sistem rem utama.
2. Memfasilitasi pengemudi sebagai operator truk atau kendaraan besar pelatihan mengenai teknik pengoperasian kendaraan saat mengemudi di jalan turunan panjang.

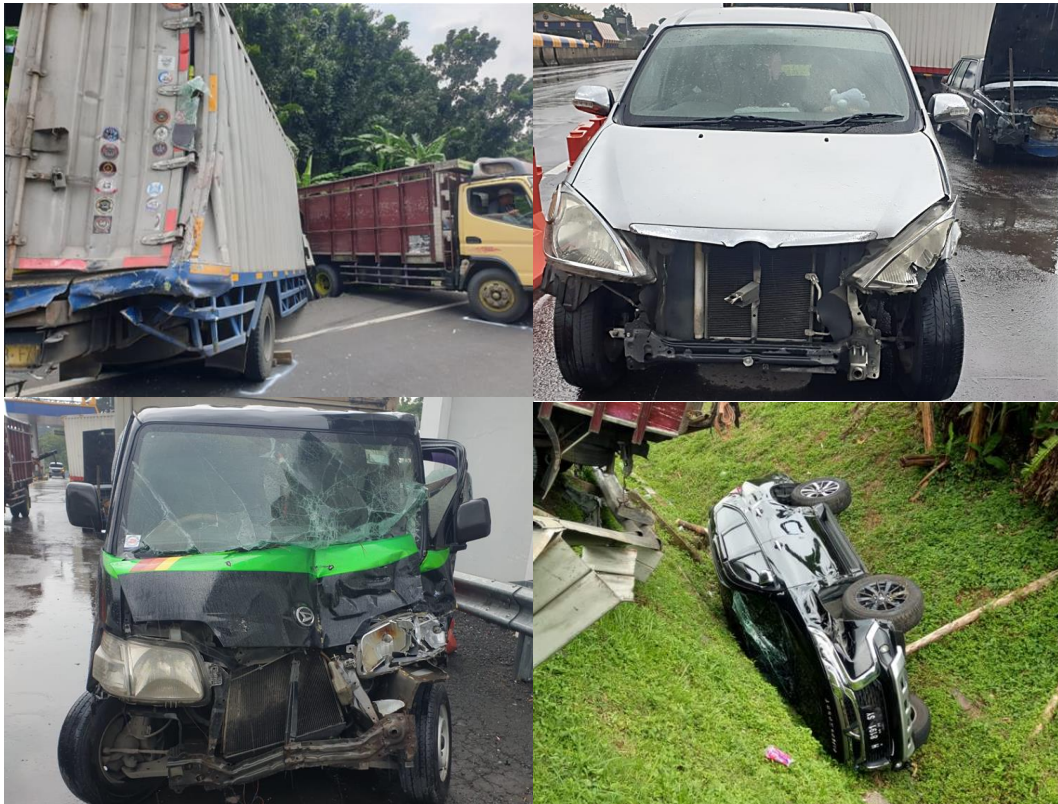
Gambar 6. Kerusakan pada kendaraan bermotor lainnya

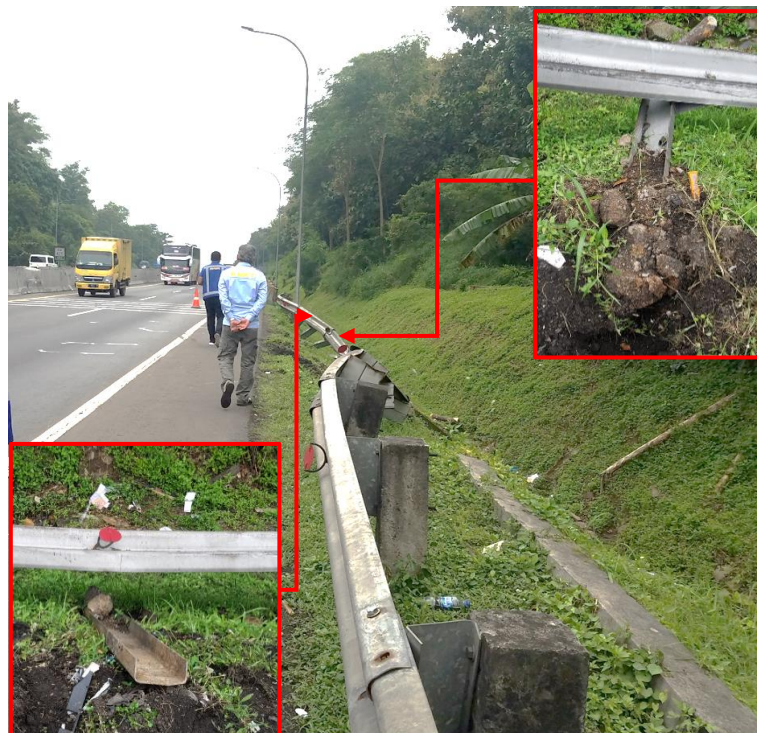
Gambar 7. Kerusakan guardrail

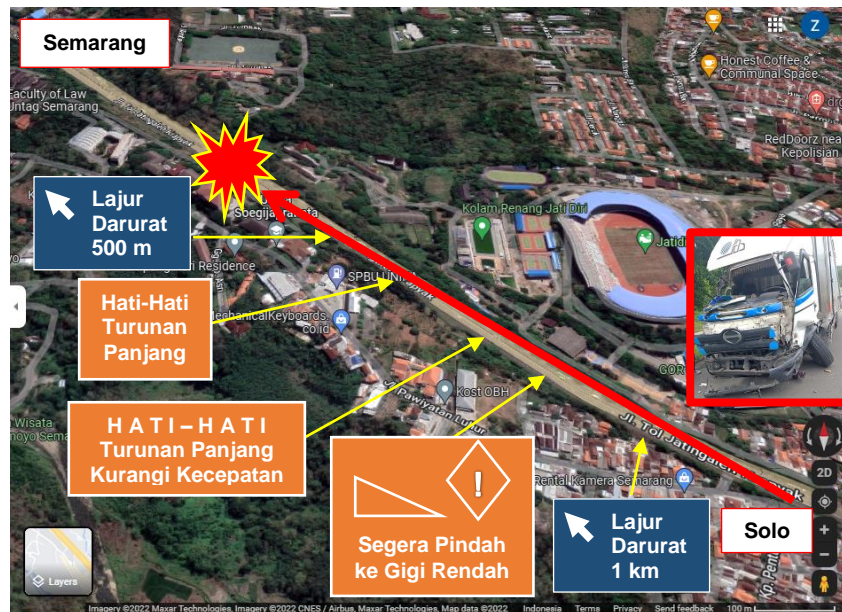
Gambar 13. *Tronton box* melintas di Jalan Tol Semarang-Solo, pada KM.425+400B tabrak belakang antrian mobil karena terhambat mobil terguling
