**KOMITE NASIONAL KESELAMATAN TRANSPORTASI
REPUBLIK INDONESIA**

LAPORAN AKHIR

KNKT.22.04.04.01

Laporan Investigasi Kecelakaan Lalu Lintas Dan Angkutan Jalan
KECELAKAAN TUNGGAL DUMP TRUCK PB 8374 MC
DI JALAN POROS MANOKWARI – PEGAF KM 10 KAMPUNG DUADBAY
DISTRIK WARMARE,
KABUPATEN MANOWARI, PAPUA
13 APRIL 2022
PUKUL 02.00 WIT

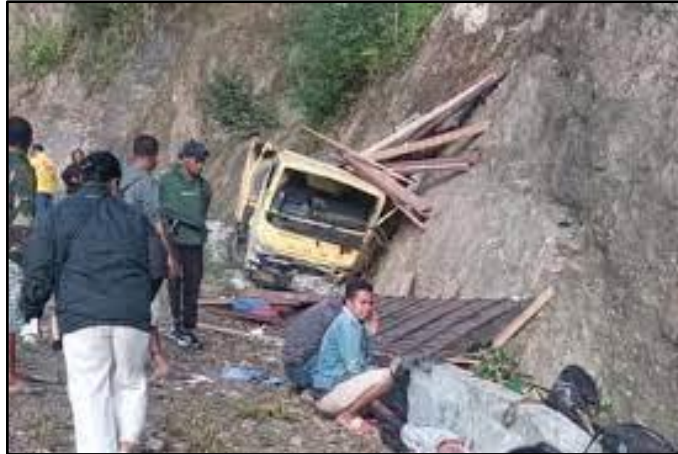
Gambar 2. Kondisi dump truck di lokasi kejadian

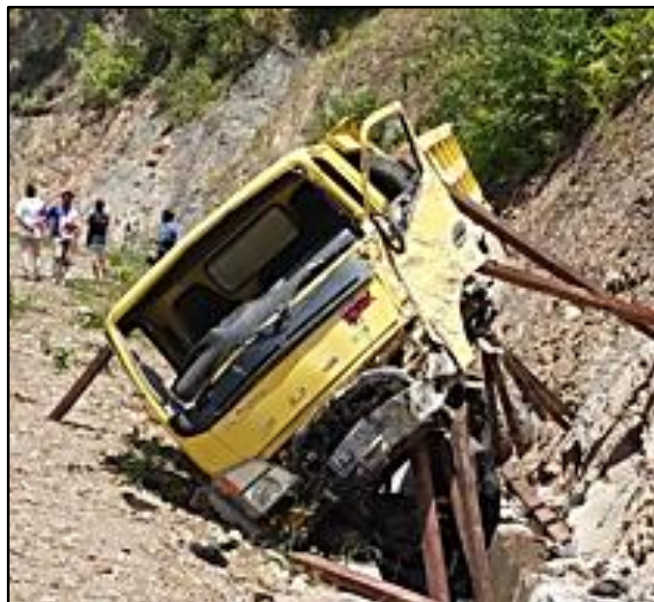
Gambar 3. Deformasi kabin *dump truk* akibat tabrak tebing

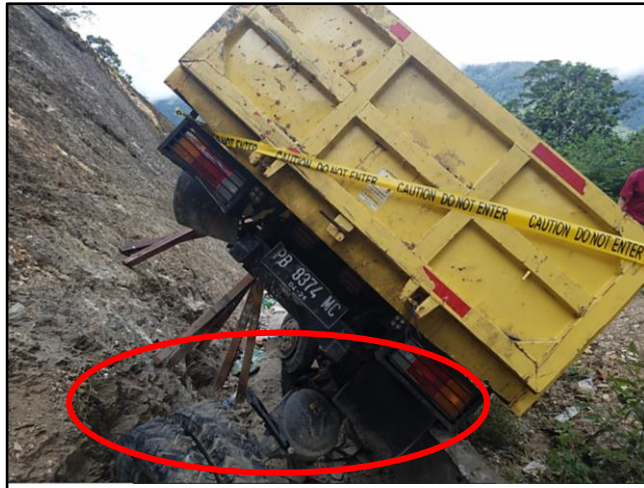
Gambar 4. Poros roda belakang kiri terlepas akibat tabrak tebing

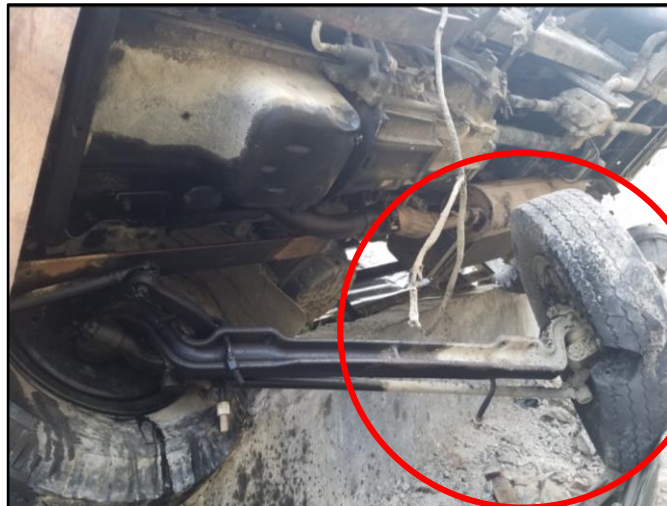
Gambar 5. Poros roda depan kiri terlepas akibat tabrak tebing

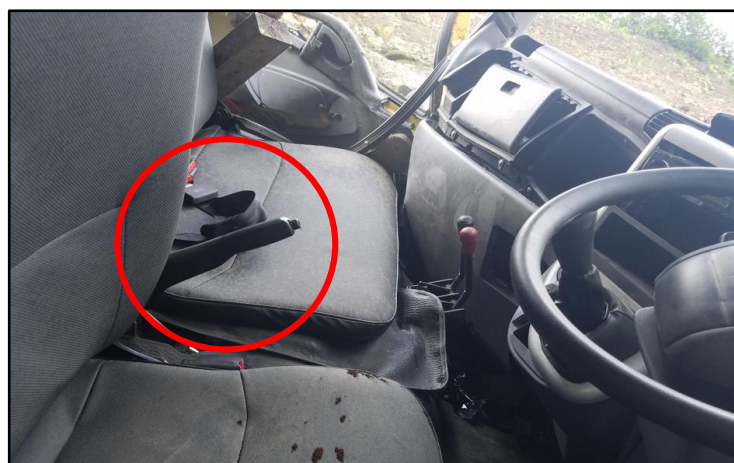
Gambar 6. Rem parkir kondisi aktif

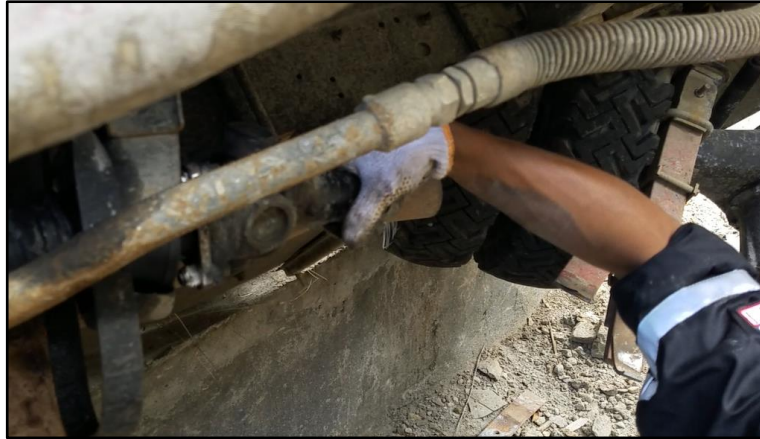
Gambar 7. Propeler kondisi bebas atau bisa diputar

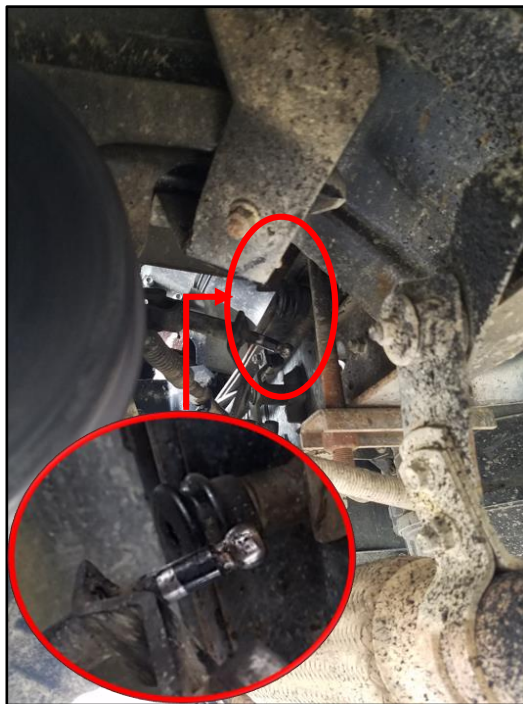
Gambar 8. Idle transmisi lepas dari dudukan

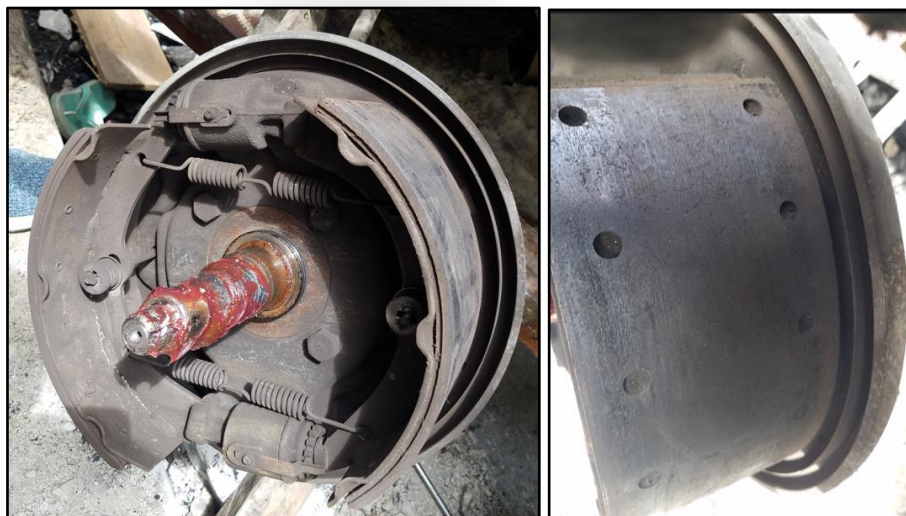
Gambar 9. Komponen rem di roda terpasang, permukaan gesekan kampas rem

Dari uraian diatas, bahwa sistem pengereman *dump truck* gagal untuk mempertahankan kecepatan konstan saat berjalan menuruni bukit dikarenakan kecepatan awal turunan tidak pakai prosedur *engine braking* dan *exhaust brake* tapi melakukan pengereman panjang dengan *service brake*. Penggunaan rem yang berlebihan akan menghasilkan penumpukan panas yang lebih besar daripada yang bisa diserap dan dikeluarkan oleh tromol rem. Kemudian tromol rem memanas dan mengembang menjauh dari kampas rem sehingga menyebabkan *brake fade* atau rem blong.

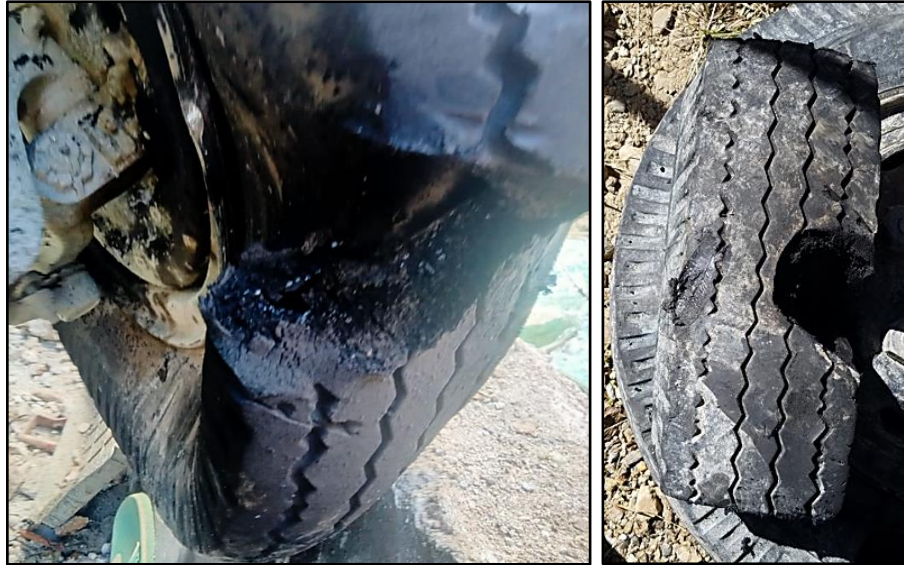
Gambar 10. Ban roda depan kiri terbakar

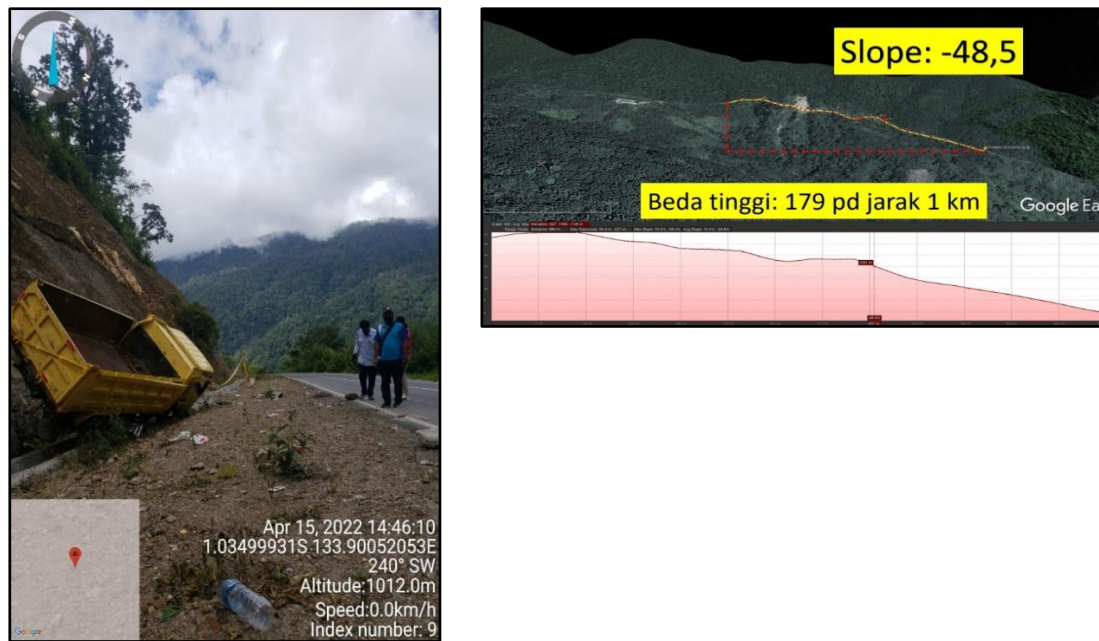
Gambar 11. Geometrik jalan lintasan Manokwari menuju Pegunungan Arfak

Geometrik jalan di lintasan Manokwari ke Pegunungan Arfak merupakan kontur pegunungan dan diwarnai dengan alinyemen vertical dan horizontal. Merupakan jalan nasional dengan lebar antara 6 sd 7 meter. Pada titik jatuh, dengan menggunakan aplikasi google earth, maka diidentifikasi terletak pada ketinggian 1012 diatas permukaan air laut dan terdapat perbedaan tinggi sebesar 179 meter pada jarak 1 km (diambil titik tertinggi di jalan menurun) dengan slope negative 48,5% atau 26 derajat.(lihat gambar 11).

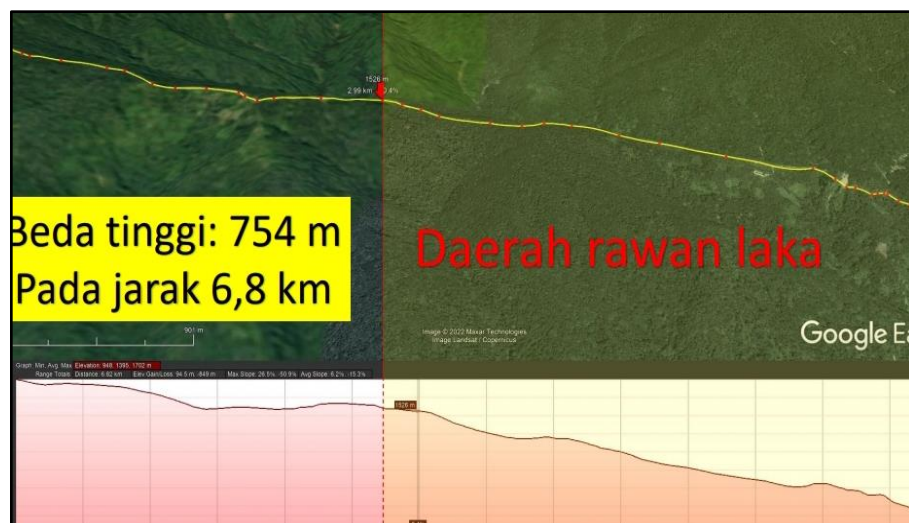
Gambar 12. Rute dari Pegunungan Arfak menuju Manokwari

Jika ditarik keatas lagi, maka rute dari Pegunungan Arfak ke Manokwari adalah merupakan jalan menurun panjang dimana pada jarak 6,8 km terdapat perbedaan tinggi sebesar 754 meter

Pada gambar 12 diatas menunjukkan bahwa rute perjalanan dari Pegunungan Arfak menuju Manokwari merupakan jalan menurun panjang dimana pada jarak 6,8 km terdapat perbedaan tinggi sebesar 754 meter. Kondisi geometrik jalan seperti itu sangat berbahaya dan rawan kecelakaan terutama rem blong, karena kendaraan dari atas akan memiliki energi potensial yang sangat besar terutama pada kendaraan dengan massa besar dan muatan berlebih sehingga akan memicu energi kinetic yang sangat besar yang akan mendorong kendaraan ke bawah. Salah menggunakan roda gigi, maka resiko mengalami rem blong akan lebih besar khususnya kendaraan besar dengan muatan lebih. Selain itu juga, pada titik *dump truk* menabrak tebing, adalah turunan dan tikungan dengan super elevasi yang terbalik. Jika dari atas, saat menikung, kendaraan akan ditarik oleh gaya sentrifugal ke arah tebing, oleh sebab itu seharusnya sisi kiri jalan lebih tinggi daripada sisi sebelah kanan untuk menciptakan gaya sentripetal sehingga kendaraan bisa mempertahankan posisinya. Hal ini menyebabkan kendaraan yang masuk tikungan dengan kecepatan tinggi dapat dipastikan akan terbanting ke tebing. Pada jalan di sekitar titik jatuh tidak ditemukan adanya jejak pengereman, hanya terdapat alur ban yang merupakan jejak kendaraan berpindah lajur, jejak pengereman agak samar ditemukan pada jarak ± 500 meter sebelum titik jatuh.

- 6) Rute perjalanan dari Pegunungan Arfak menuju Manokwari merupakan jalan menurun panjang dimana pada jarak 6,8 km terdapat perbedaan tinggi sebesar 754 meter.

- a) Agar menyediakan fasilitas jalur penyelamat berupa kolam jebakan dengan isi batuan gravel pada titik jatuh, mengingat titik tersebut paling rawan kecelakaan secara geometric, dimana turunan curam dengan slope maksimal dan diikuti dengan tikungan dengan super elevasi terbalik. Kolam jebakan itu selebar bahu jalan yang tersedia, dengan panjang sekurang-kurangnya 20 meter dengan kedalaman antara 50 cm sd 1 meter;
- b) Agar dapat membuat rest area pada jalur Pegunungan Arfak – Manokwari dengan membuat perkerasan, fasilitas MCK dll pada area lahan yang akan disediakan oleh Pemerintah Daerah setempat

- a) Agar menyediakan pagar pengaman jalan, delineator (tanda tikungan jalan), papan peringatan adanya jalan menurun panjang, serta rambu rambu yang dibutuhkan terkait alinyemen vertical dan horizontal sepanjang daerah tersebut;
- b) Agar mengadakan sosialisasi dan edukasi tata cara penggunaan kendaraan barang untuk mengangkut orang, persyaratan teknis dan laik jalan kendaraan bermotor serta prosedur mengemudi di jalan menurun khususnya bagi kendaraan umum dan kendaraan tambang yang menjalani rute Manokwari – Pegunungan Arfak;

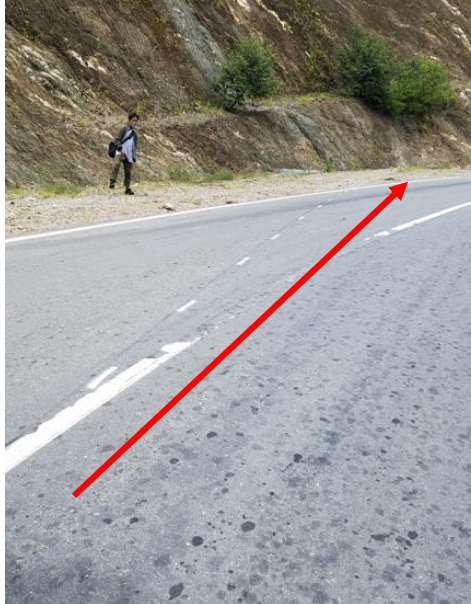
Dari hasil investigasi di lapangan ditemukan jejak pengereman *Dump Truck* yang lurus menuju tebing.

Gambar 15. *Skid marks dump truck* lurus menuju tebing batu

- 10) Terdapat jejak pengereman *Dump Truck* yang lurus menuju tebing di lokasi kejadian.
