**KOMITE NASIONAL KESELAMATAN TRANSPORTASI
REPUBLIK INDONESIA**

KNKT.23.04.02.01

**KECELAKAAN TABRAKAN BERUNTUN ANTARA TRUK TRAILER
E-9124-AF DENGAN 6 (ENAM) TRUK DAN 1 (SATU)
MOBIL PENUMPANG ISUZU ELF**

**DI RUAS JALAN TOL SEMARANG SOLO KM 487+600 DS MOJOLEGI
KECAMATAN TERAS, BOYOLALI, JAWA TENGAH**

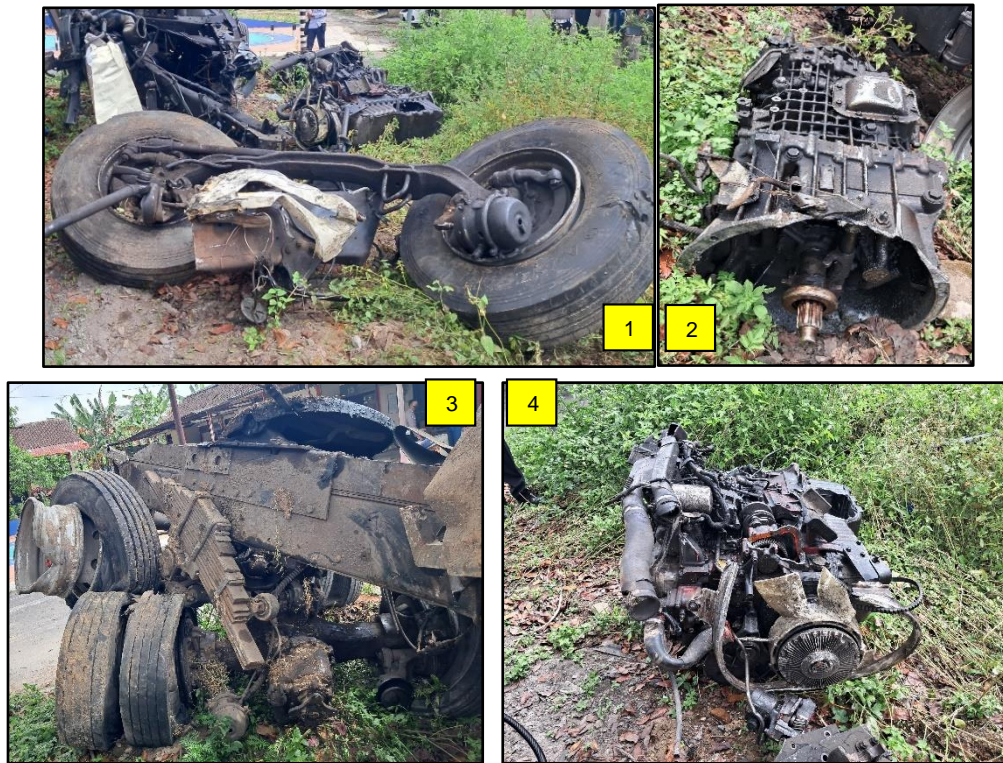
Gambar 5. Kondisi axle, mesin dan transmisi terlepas dari dudukan

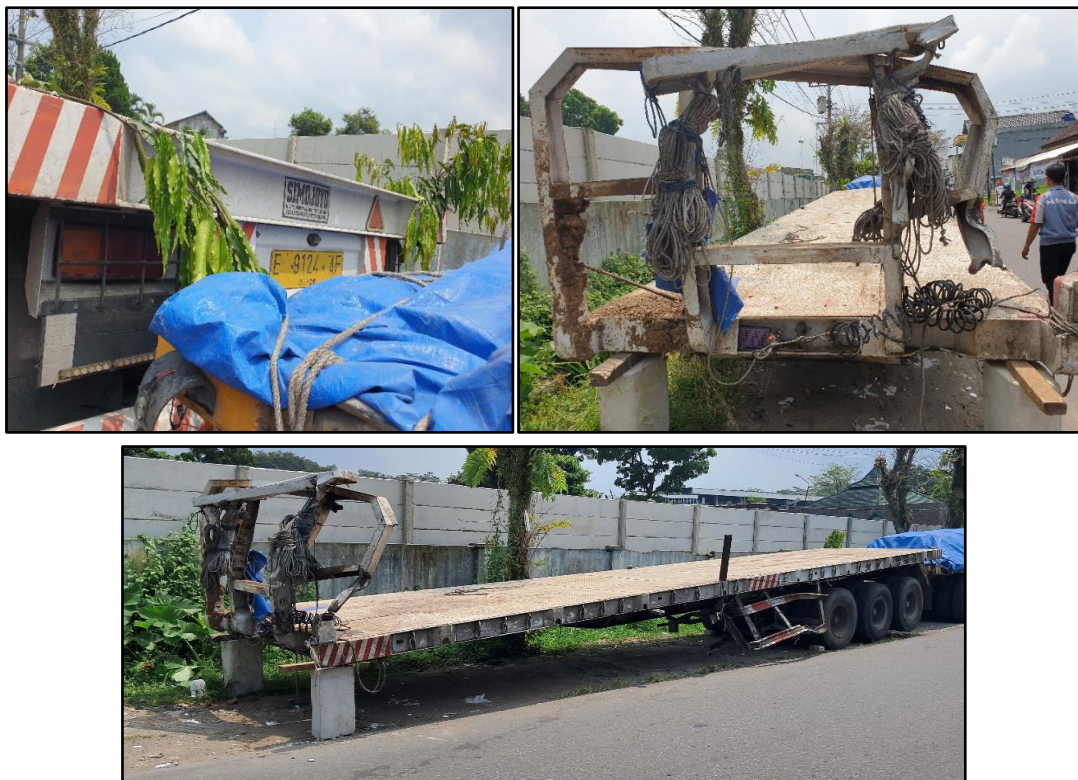
Gambar 6. Kondisi kereta tempelan setelah terjadi tabrakan beruntun

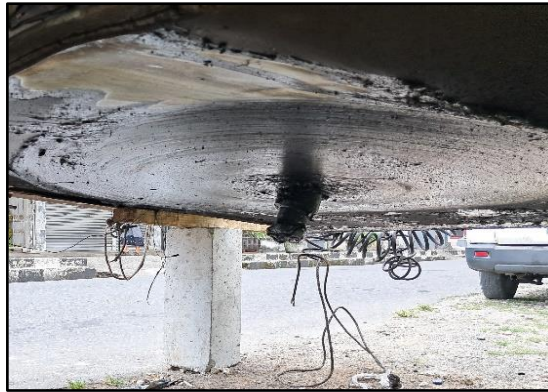
Gambar 7. Kondisi kingpin pada trailer yang telah mengalami deformasi

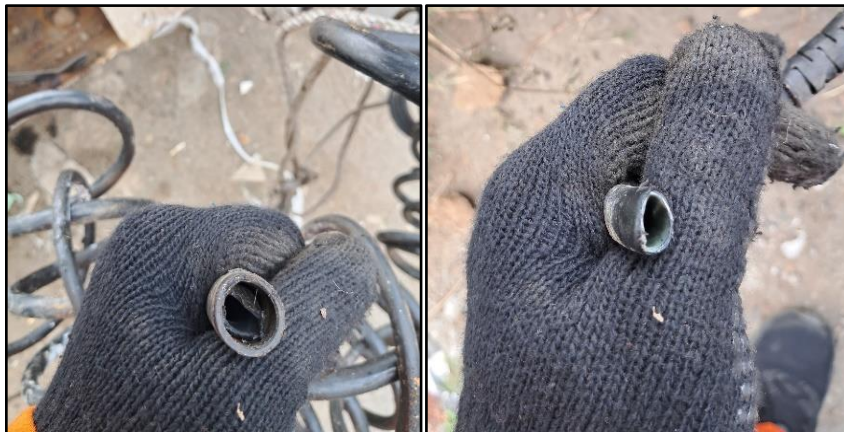
Gambar 8. Kondisi selang udara sistem pneumatic ke trailer yang putus akibat kecelakaan

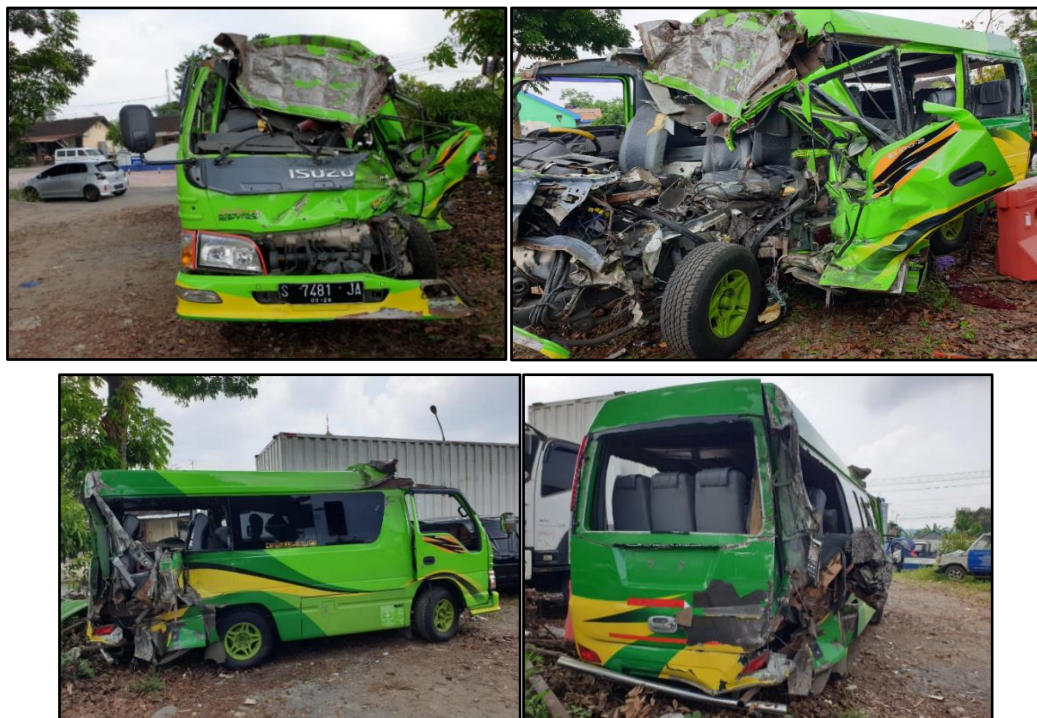
Gambar 9. Kondisi mobil penumpang Isuzu Elf S-7481-JA setelah terjadi tabrakan beruntun

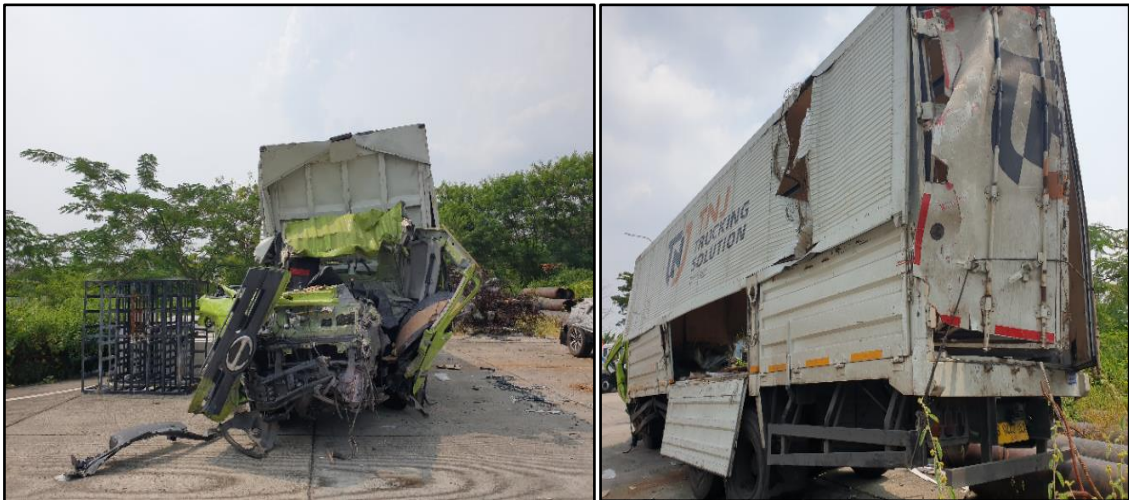
Gambar 10. Kondisi Truk Box B-9442-UEX setelah terjadi tabrakan beruntun

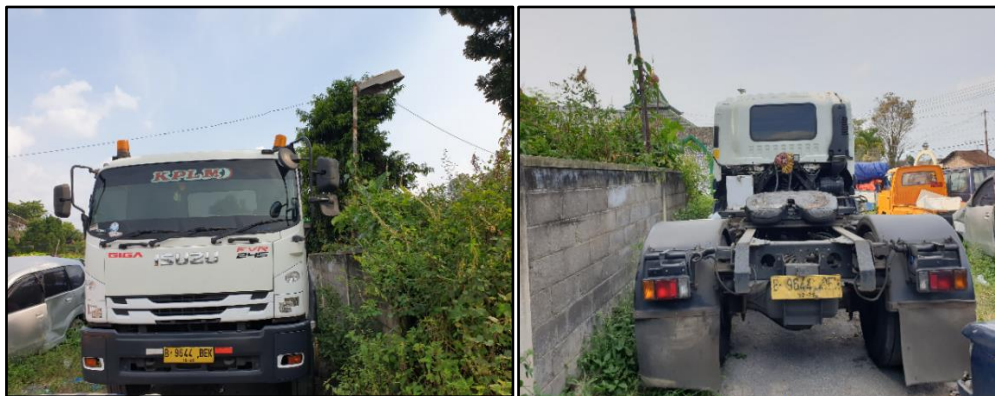
Gambar 11. Kondisi mobil penarik B-9644-BEK setelah terjadi tabrakan beruntun

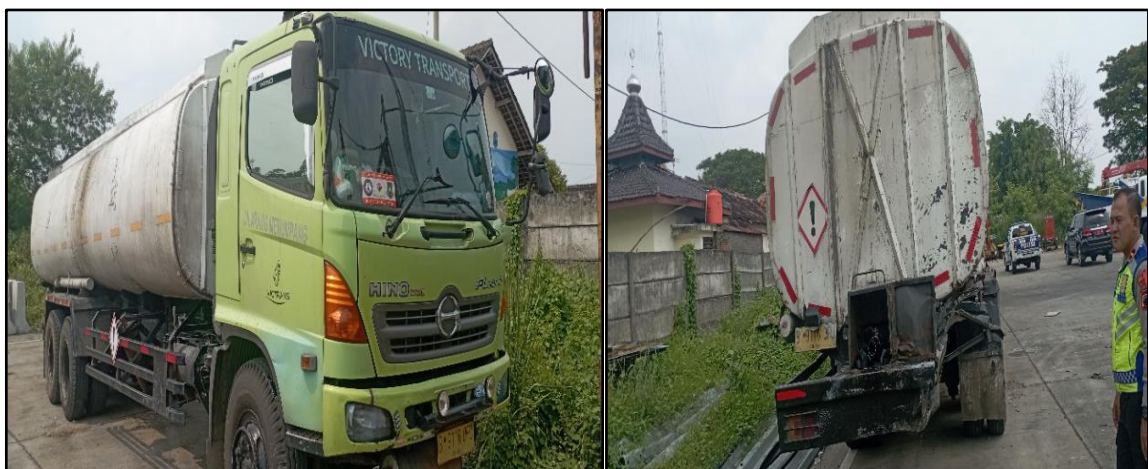
Gambar 12. Kondisi truk tangki B-9116-CFU setelah terjadi tabrakan beruntun

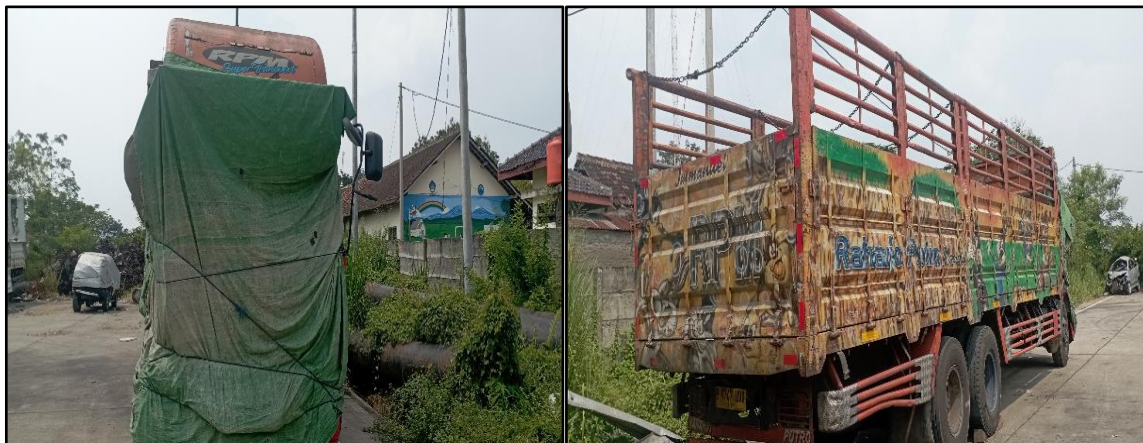
Gambar 13. Kondisi truk tronton B-9747-UVX setelah terjadi tabrakan beruntun

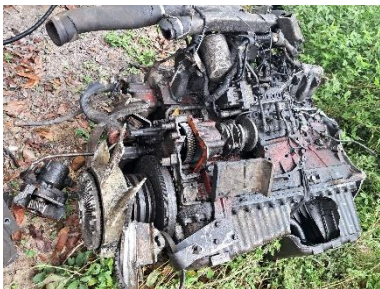
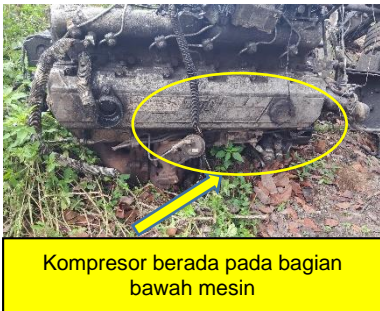
No	Komponen	Gambar Komponen	Kondisi Actual	Keterangan
1	Compressor

<p>Kompresor berada pada bagian bawah mesin</p>	Kondisi <i>compressor</i> sudah terdeformasi pada saat terjadi kecelakaan dan sudah tidak bisa dilakukan pemeriksaan lebih lanjut

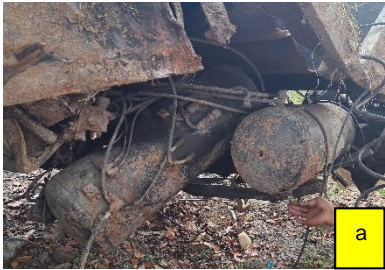
<p style="text-align: right;">d</p>	<p>a. Terdapat 2 (dua) air tank pada sisi tengah sebelah kanan traktor head, <i>air tank</i> sudah berubah posisi dudukannya dan instalasi sudah rusak.</p> <p>b. Terdapat 1 (satu) air tank dibelakang sumbu III.</p> <p>c. Pada saat dilakukan <i>drain</i>, <i>air tank</i> mengeluarkan oli.</p> <p>Nb: ketiga <i>air tank</i> mengeluarkan oli pada saat di lakukan <i>drain</i>.</p> <p>d. Terdapat rembesan oli yang mengeras bercampur debu pada salah satu drain <i>air tank</i>.</p>

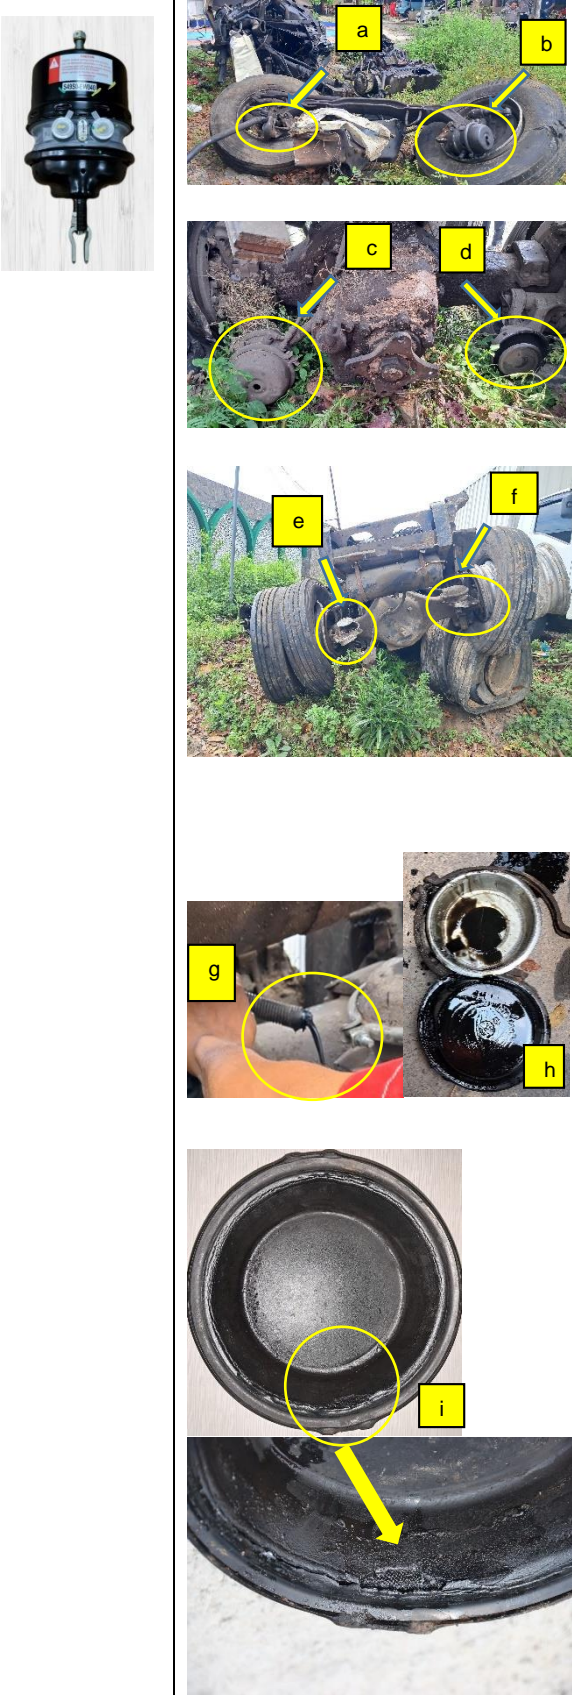
<p>5</p>	<p>Brake Chamber</p>

<p>a. <i>Brake chamber</i> sb.1-kanan Kondisi: ditemukan dalam keadaan tidak utuh atau rusak. Terdapat sisa oli mengering pada bagian dalam <i>brake chamber</i>.</p> <p>b. <i>Brake chamber</i> sb.1-kiri Kondisi: saluran udara <i>parking brake</i> sudah terdeformasi.</p> <p>c. <i>Brake chamber</i> sb.2-kanan Kondisi: keadaan masih utuh, akan tetapi memerlukan <i>special tools</i> untuk pemeriksaan lebih lanjut.</p> <p>d. <i>Brake chamber</i> sb.2-kiri Kondisi: ditemukan dalam keadaan tidak utuh atau rusak. Terdapat sisa oli mengering pada bagian dalam <i>brake chamber</i>.</p> <p>e. <i>Brake chamber</i> sb.3-kiri Kondisi: ditemukan dalam keadaan tidak utuh atau rusak. Terdapat sisa oli mengering pada bagian dalam <i>brake chamber</i>.</p> <p>f. <i>Brake chamber</i> sb.3-kanan Kondisi: keadaan masih utuh dan dilakukan pemeriksaan lebih lanjut.</p> <p>g. Terdapat oli dalam jumlah yang cukup banyak pada saluran udara dari relay valve ke <i>brake chamber</i> sb.III-kanan.</p> <p>h. Kondisi <i>brake chamber</i> dan diaphragma <i>brake chamber</i> sb.III-kanan yang terkontaminasi oli.</p> <p>i. Kondisi diaphragma <i>brake chamber</i> sb.III-kanan yang sudah retak dan sudah terkelupas.</p> <p>j. Permeriksaan kebocoran pada <i>brake chamber</i> sb.III-kanan tidak ditemukan kebocoran.</p>

Ditemukannya oli pada sistem pengereman menunjukkan bahwa pada truk trailer terdapat keausan pada ring piston dan dinding silinder kompresor sehingga oli yang seharusnya melumasi bagian bawah piston dan dinding silinder masuk ke ruang atas piston dan ikut masuk ke dalam sistem pengereman bersama udara yang terkompresi. Keausan yang terjadi pada ring piston dan dinding kompresor berpengaruh terhadap kemampuan kompresor dalam memasok udara karena nilai kompresi yang dihasilkan akan berkurang.

- Membuat program maintenance dan repair yang lebih rinci sehingga dapat mengidentifikasi lebih awal dan mencegah terjadinya kegagalan sistem terutama yang berkaitan dengan item keselamatan.
- Membuat program pelatihan secara berkala untuk para pengemudi agar pengemudi dapat menerapkan defensive driving saat mengemudikan kendaraan di jalan raya.

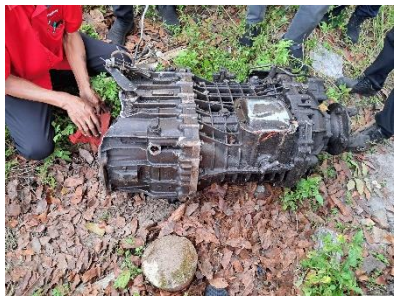
No	Komponen	Gambar Komponen	Kondisi Actual	Keterangan
1	Transmission Box

<ul style="list-style-type: none"> - Transmission box sudah terpisah dari mesin, dampak dari tabrakan. - Hasil pemeriksaan perbandingan putaran antara input shaft dan output shaft adalah 1:1.
2	Tuas Transmisi

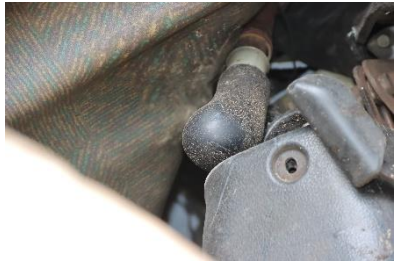
<ul style="list-style-type: none"> - Tuas transmisi tidak bisa diakses karena sudah terdampak kecelakaan.

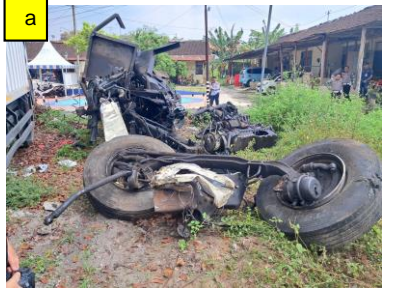
<ul style="list-style-type: none"> a. Kondisi sumbu 1 yang sudah terlepas dari chassis utama.

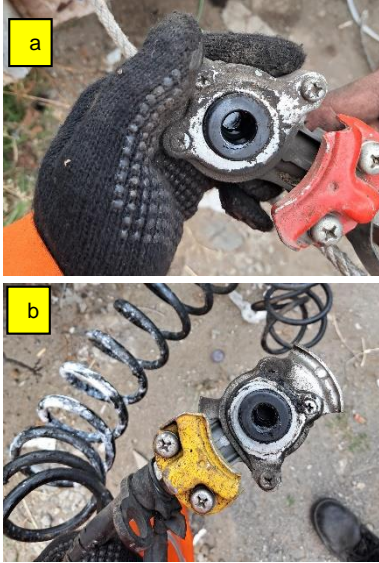
No	Komponen	Gambar Komponen	Kondisi Actual	Keterangan
1	gladhand coupler

<p>The photographs (labeled 'a' and 'b') show the actual condition of the gladhand couplers. Image 'a' shows a supply line coupler with visible oil contamination. Image 'b' shows a signal line coupler with visible oil contamination.</p>	<p>a. Kondisi gladhand coupler supply line terkontaminasi oli</p> <p>b. Kondisi gladhand coupler signal line terkontaminasi oli</p>

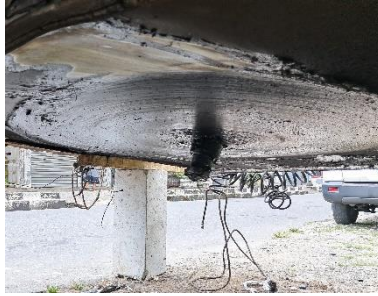
2	Kingpin

<p>Kondisi kingpin pada trailer yang telah mengalami deformasi dampak kecelakaan.</p>
3	Brake Chamber

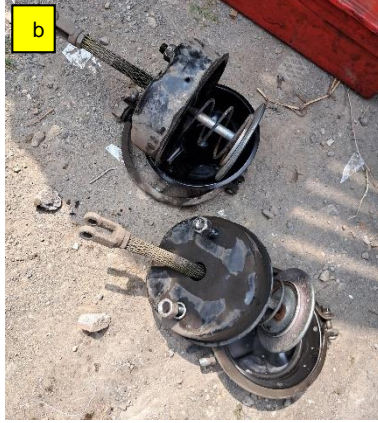
<p>a.Trailer terdiri dari 3 sumbu dimana sumbu 1 dan sumbu 3 dilengkapi dengan double chamber (Spring brake chamber) sedangkan sumbu 2 dilengkapi dengan single chamber (service brake) b.Hasil pemeriksaan kebocoran menunjukkan semua (6 pcs) brake chamber tidak terdapat kebocoran, brake chamber berfungsi dan tidak terdapat kontaminasi oli.</p>
4	Relay Valve

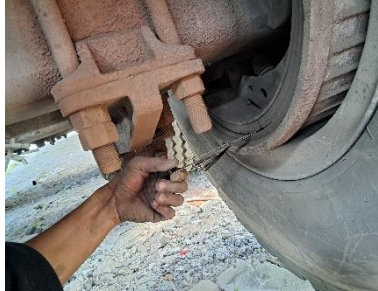
<p>Kondisi kampas rem ketiga sumbu masih utuh dan ketebalan kampas rem belum ada yang melewati ambang batas penggantian. Hasil pengukuran celah kampas rem $\pm 1,8$ mm dan merata pada ketiga sumbu.</p>
