**KOMITE NASIONAL KESELAMATAN TRANSPORTASI  
REPUBLIK INDONESIA**

## **KNKT.23.05.03.01**

**Laporan Investigasi Kecelakaan Lalu Lintas dan Angkutan Jalan**

**MOBIL BUS PARIWISATA B 7260 CGA JATUH KE JURANG**

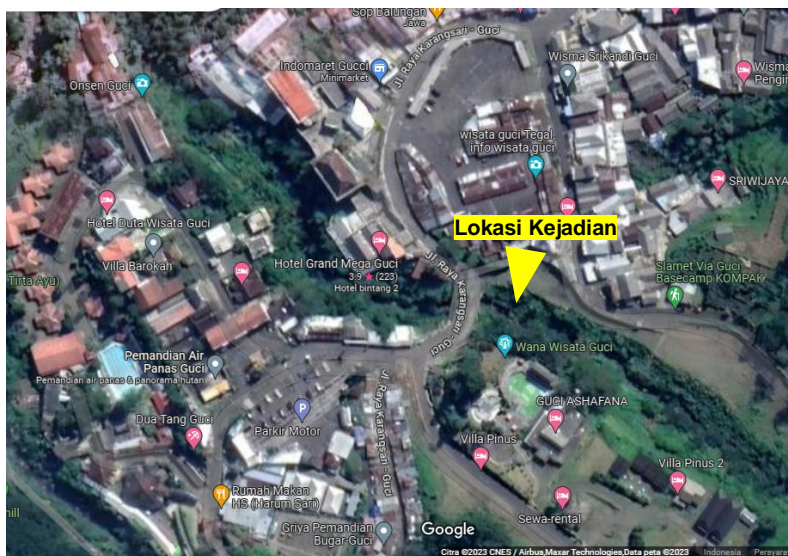
Gambar 1. Lokasi kecelakaan mobil bus jatuh ke jurang Sungai Guci

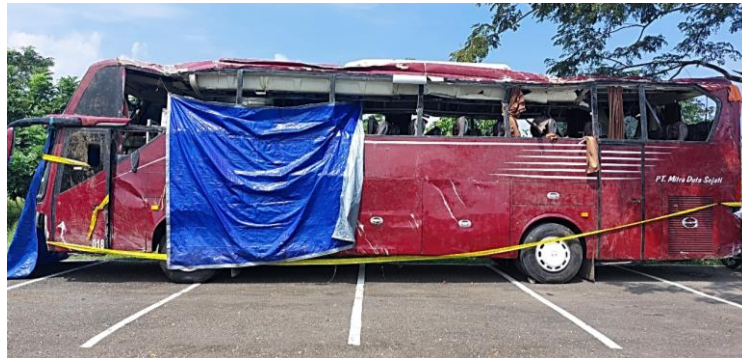
**Gambar 2. Tampak samping kiri bodi mobil bus B 7260 CGA**

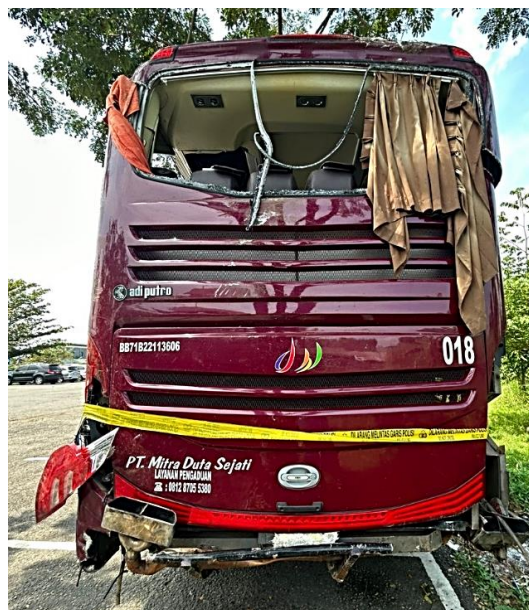
**Gambar 3. Tampak belakang mobil bus B 7260 CGA**

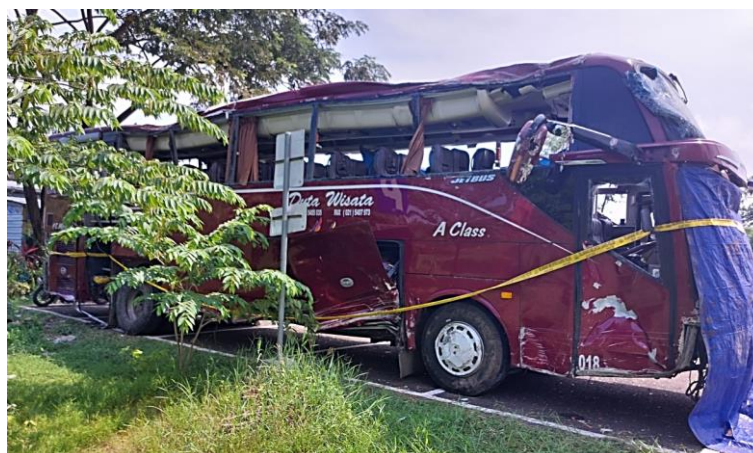
**Gambar 4. Tampak Samping kanan mobil bus B 7260 CGA**

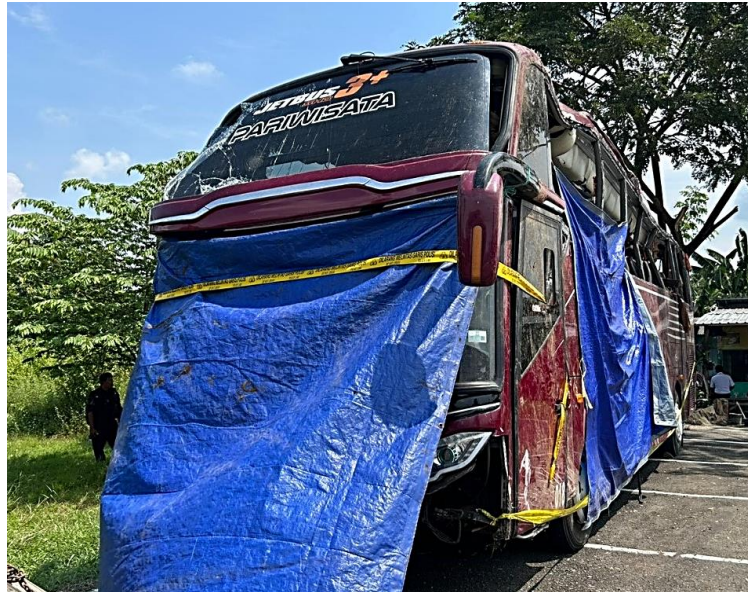
**Gambar 5. Tampak depan mobil bus B 7260 CGA**

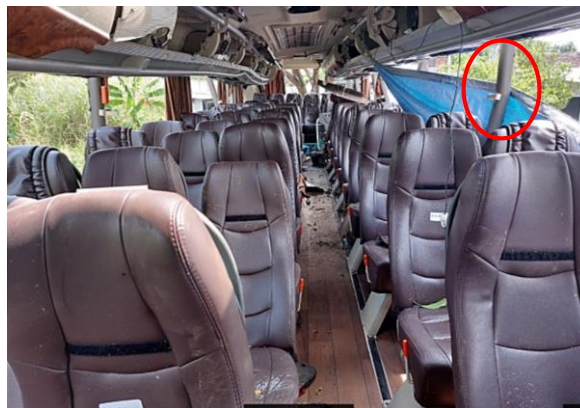
**Gambar 6. Bagian dalam mobil bus, deformasi superstruktur pada tiang jendela**

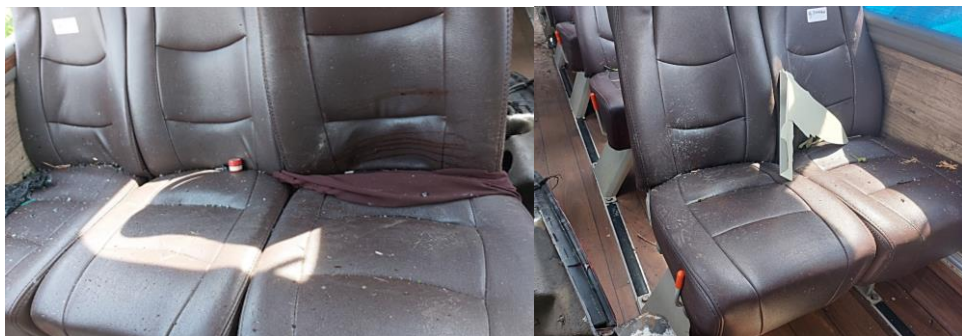
**Gambar 7. Kursi penumpang tidak terpasang sabuk keselamatan**

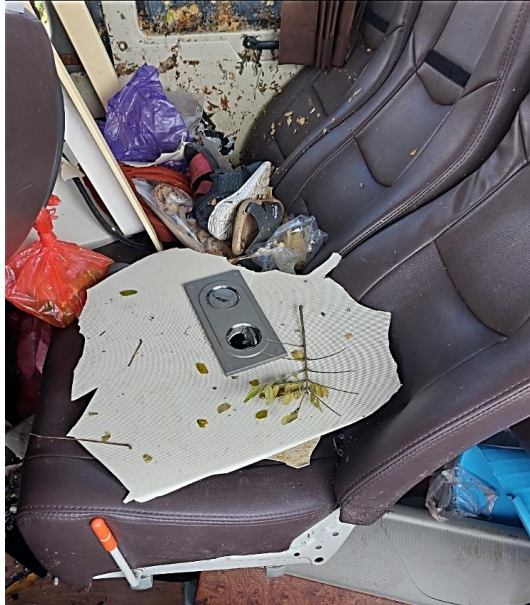
**Gambar 8. Akses pintu darurat di dinding kanan terhalang kursi penumpang**

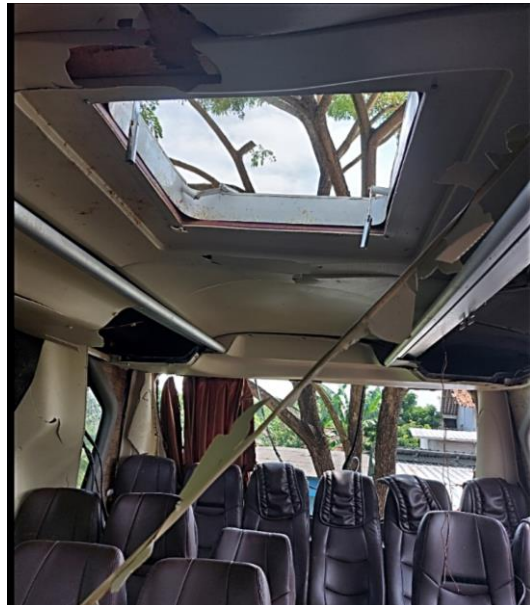
**Gambar 9. Akses pintu darurat di atap mobil bus terbuka**

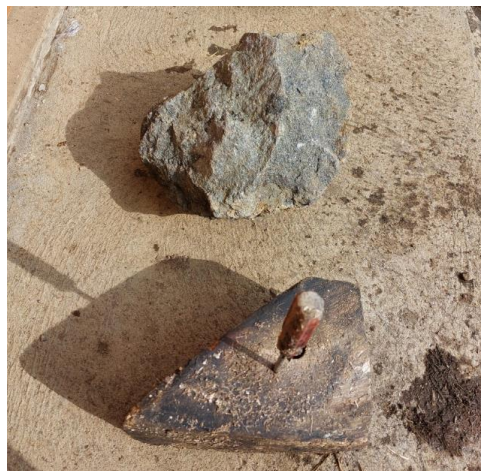
**Gambar 10. Ganjal roda dan batu yang dipakai mengganjal roda kiri mobil bus**

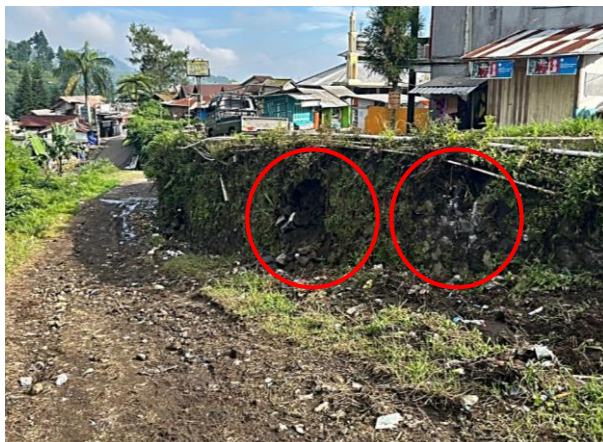
**Gambar 11. Lereng talud yang tertabrak mobil bus**

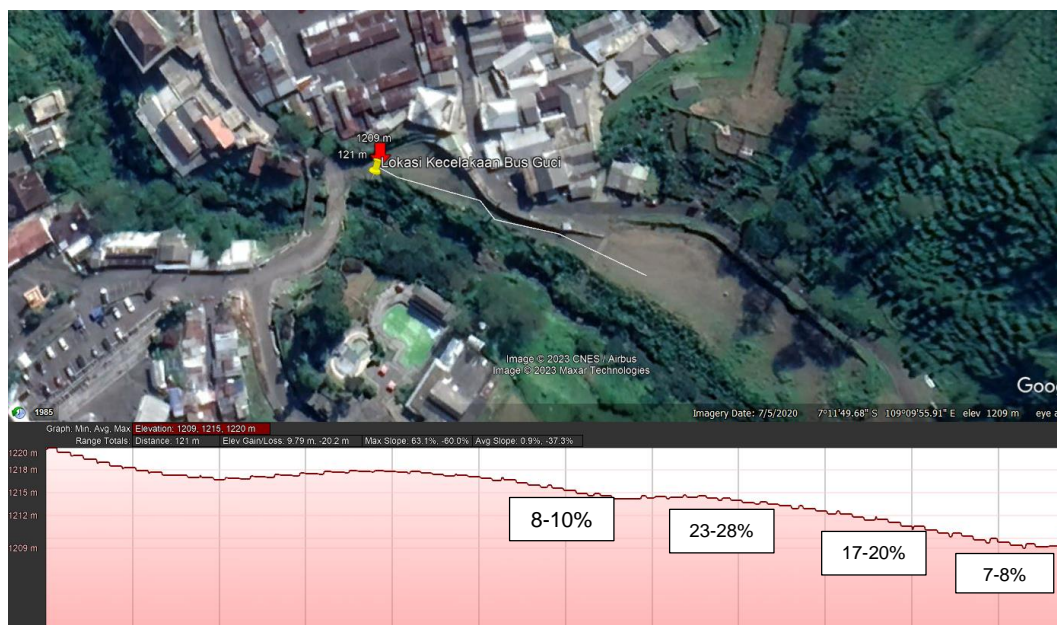
Gambar 12. Geometrik, penampang memanjang di lokasi kejadian kecelakaan. Kemiringan Jalan di tempat parkir tambahan 8-10% dan jalan turunan depan parkir mobil bus 23 – 28%.

Jalan Akses Alternatif 2/lokasi parkir tambahan merupakan jalan desa yang berfungsi menghubungkan antar pusat kegiatan di dalam kawasan perdesaaan. Jalan Akses Alternatif 2/lokasi parkir tambahan memiliki desain alinyemen vertikal dengan *gradient* maksimal 23% - 28% sedangkan lokasi parkir memiliki *gradient* maksimal 8% - 10% (Gambar 12).

Secara geometrik, jalan Akses Alternatif 2 belum memenuhi standar geometrik jalan yang dipersyaratkan sebagaimana diatur dalam Peraturan Menteri Pekerjaan Umum Nomor 19 Tahun 2011 tentang Persyaratan Teknis Jalan dan Kriteria Perencanaan Teknis Jalan.

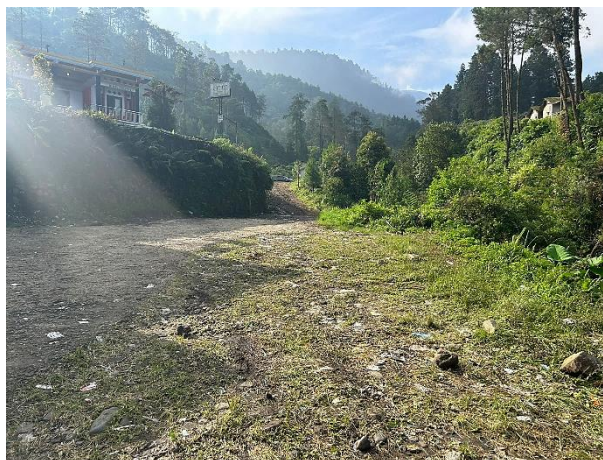
**Gambar 14. Jalan Akses Alternatif 2 Parkir Guci**

Jalan Akses Alternatif 2 dan lokasi parkir tambahan dengan perkerasan tanah dan kerikil (Gambar 14). Kondisi perkerasan jalan di lokasi parkir tambahan dengan perkerasan tanah urugan dan bukan merupakan tanah padat serta permukaan jalan yang tidak rata antara sisi kiri-kanan dan depan-belakang menyebabkan stabilitas arah mobil bus yang parkir tidak seimbang.

Berdasarkan Keputusan Direktur Jenderal Perhubungan Darat No. 272/HK.105/DRJD/96 Tentang Pedoman Teknis Penyelenggaraan Fasilitas Parkir untuk menjamin agar pelataran tetap dalam kondisi baik, pemeliharaan dilakukan secara rutin pada saat tertentu, pelapisan (*overlay*) pada perkerasan pelataran parkir. Sehingga lokasi parkir tambahan di guci belum memenuhi ketentuan sebagaimana yang diatur.

padat (Gambar 14). Berdasarkan hasil penelitian di lapangan, titik roda depan berada pada lereng dengan kemiringan 8 %, sementara FOH (*front overhang*) bus berada pada titik perubahan *gradient* dari 8% ke 28%. Pada malam sebelumnya, bus diparkir di tempat itu dalam posisi rem parkir terpasang, dipasang ganjal roda di roda depan kiri dan roda belakang kiri, kosong tidak ada muatan dan hanya terdapat 2 (dua) orang didalamnya yaitu pengemudi dan pembantu pengemudi. Dan keesokan harinya, saat penumpang mulai masuk, Pembantu pengemudi menghidupkan mesin mobil bus dan pendingin ruangan (AC), kemudian turun untuk membantu memasukan barang bawaan penumpang ke bagasi hingga penuh. Jumlah penumpang di atas bus saat itu adalah 35 (tiga puluh lima) orang, dan posisi penumpang saat itu sebagian besar berdiri karena sedang berusaha menata barang di tempat penyimpanan barang di dalam bus. Ketika sebuah benda dalam hal ini bus berada dalam suatu ketinggian, maka benda itu akan memiliki energi potensial yang besarnya berbanding lurus dengan massa, tinggi suatu tempat dan percepatan gravitasi bumi. Artinya, perubahan massa bus akan mempengaruhi energi potensialnya. Berdasarkan Hukum Newton Pertama, maka jika gaya yang mendorong bus ke bawah lebih besar dari gaya rem yang mempertahankan bus, maka bus akan meluncur. Gaya yang mendorong bus ke bawah berasal dari energi potensial bus. Semakin besar energi potensialnya, maka semakin besar gaya yang akan mendorongnya ke bawah. Dan semakin besar massanya, maka hal ini juga akan memperbesar energi potensialnya. Dari penjelasan ini, kita mulai memperoleh gambaran rangkaian bagaimana kejadian tersebut bisa terjadi dalam suatu *sequence of event* sebagai berikut:

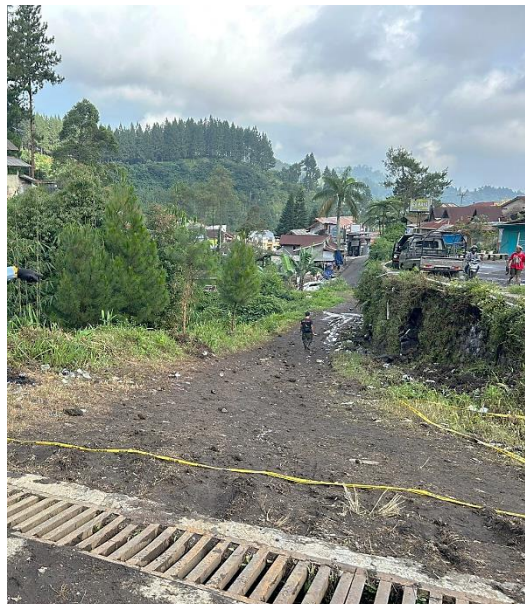
**Gambar 15. Jalan turunan dekat tempat parkir tambahan Wisata Guci**

Jalan pada lokasi parkir adalah jalan yang menurun, dengan *gradient* bervariasi mulai dari 8% hingga 28% (Gambar 15). Selain itu, tanah pada lokasi parkir tempat bus parkir adalah area tambahan yang merupakan tanah urugan dan bukan merupakan tanah

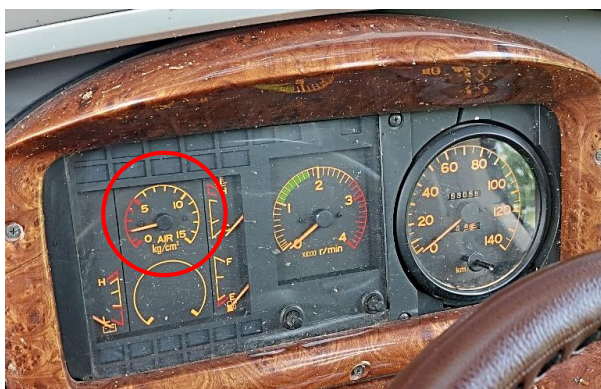
**Gambar 16. Indikator Tekanan udara sekitar 2 bar**

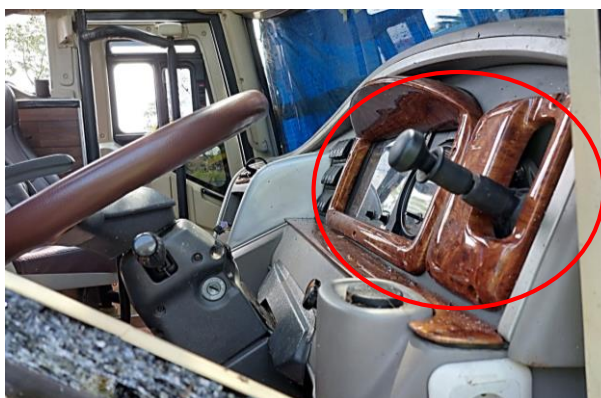
**Gambar 17. Tuas rem parkir posisi aktif**

Gambar 17. Tuas rem parkir posisi aktif dan *S-cam* mendorong sepatu rem (Gambar 19) serta tidak ada celah antara kampas dengan tromol rem (Gambar 21). Hal ini mengaplikasikan rem parkir bekerja sesuai fungsinya. Kemudian dilakukan pelepasan *parking brake chamber* kiri dan kanan, dan dilakukan tes kebocoran udara (Gambar 23), menggunakan air sabun yang disemprotkan pada *push rod output* saat *parking chamber* diisi udara tekan sekitar 8 bar. Secara visual pada cairan sabun tidak nampak gelembung udara di *push rod output* dan *pressure indicator* kompresor tetap.

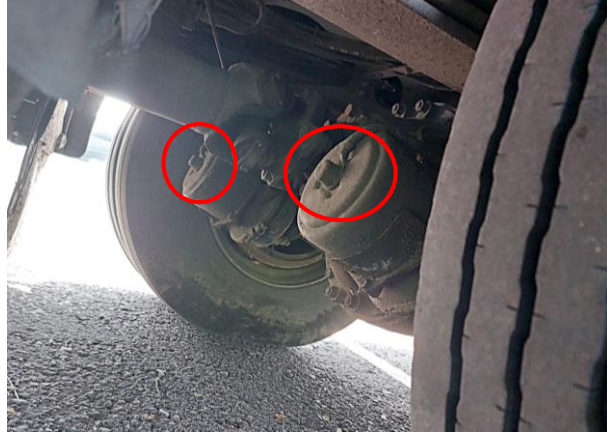
**Gambar 18. Baut *spring brake chamber* tidak dilepas manual (*no caging*)**

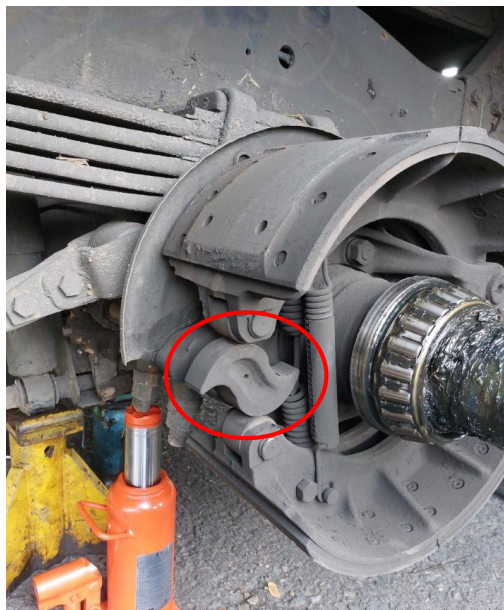
**Gambar 19. Posisi S-cam mendorong sepatu rem**

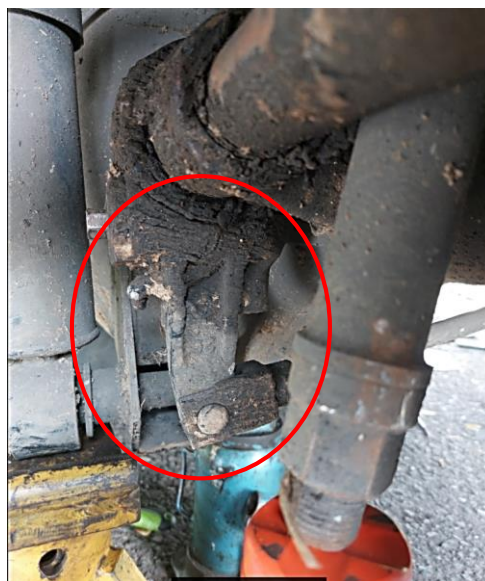
**Gambar 20. Posisi *slack adjuster* 90°**

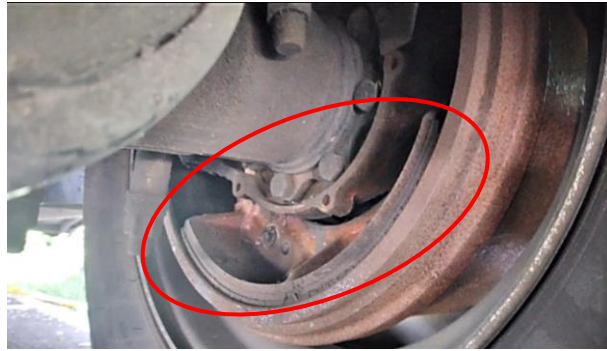
Gambar 21. Kampas rem menempel atau tidak ada celah ke tromol rem

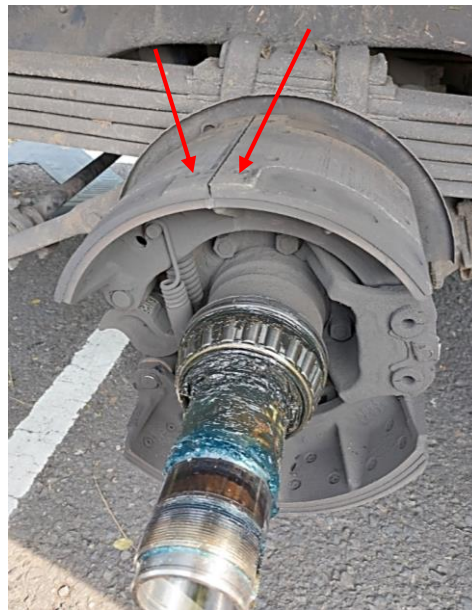
Gambar 22. Kampas rem tebal 11 mm

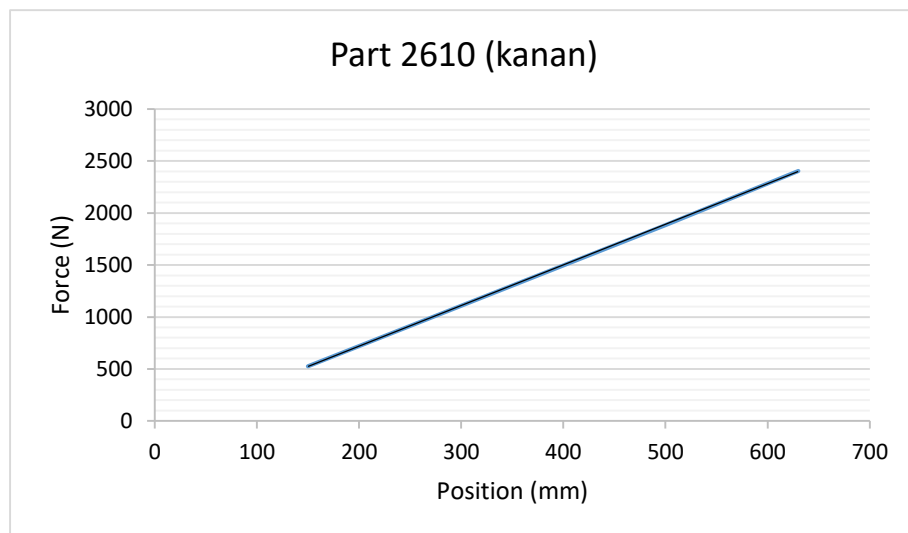
Gambar 26. Diagram rekap uji pegas kanan mobil bus

Tabel 7 didapat bahwa dari rekapitulasi 3 kali pengujian hasilnya ada penurunan dibanding hasil uji pegas kondisi baru (belum terkena perlakuan beban) pada Gambar 28. Namun penurunannya paling tinggi sebesar 2,7 % dari kondisi baru, hal ini tidak

terdampak pada gaya pegas rem pegas yang terpasang di mobil bus. Maka gaya pegas rem parkir cukup untuk menahan jumlah berat total mobil bus, yaitu 14.200 kg pada permukaan jalan perkerasan.

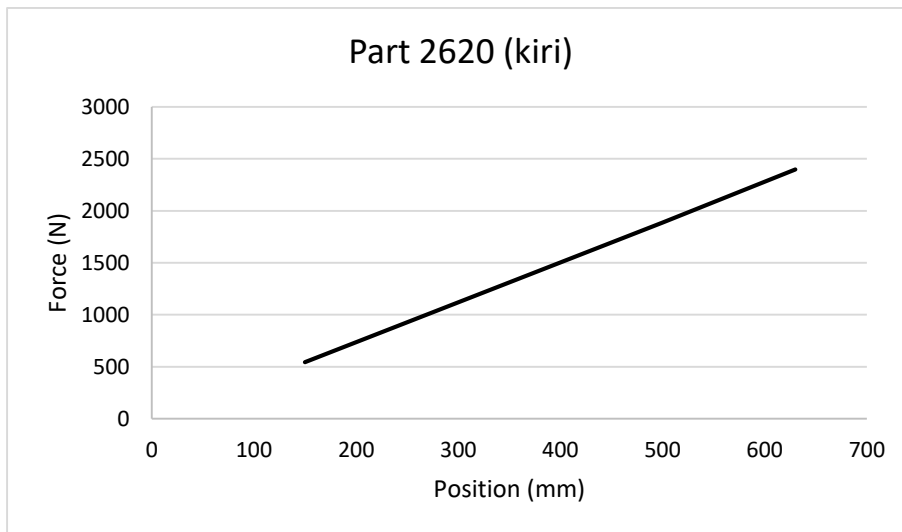
Gambar 27. Diagram rekap uji pegas kiri mobil bus

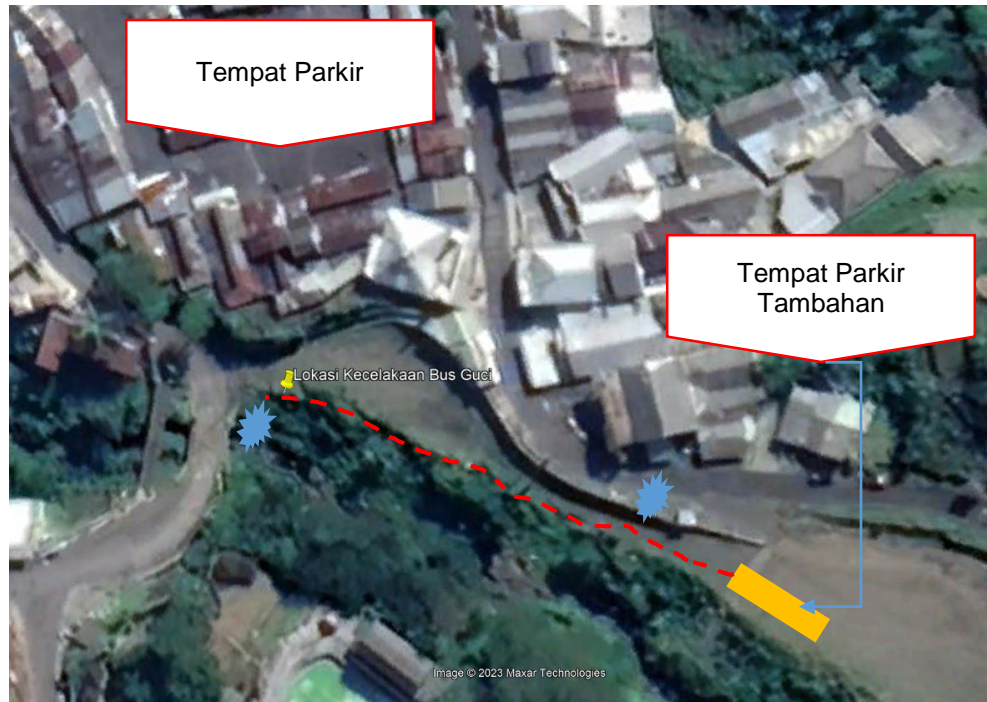
Gambar 29 menunjukkan skema kejadian kecelakaan mobil bus jatuh ke jurang Sungai Guci, awal mula terparkir di tempat parkir tambahan dengan konstruksi tanah dan permukaan jalan tidak rata. Roda mobil bus melewati ganjal roda, kemudian bergerak perlahan menuju jalan menurun, mobil bus menabrak lereng talud sebanyak 2 kali, kemudian bergerak ke arah kiri mendekati jurang. Setelah menabrak warung, mobil bus jatuh ke jurang Sungai Guci terguling sebanyak 3 kali dan berhenti dengan posisi akhir roda kiri berada di atas.

**Gambar 29. Skema kejadian kecelakaan mobil bus jatuh ke jurang**

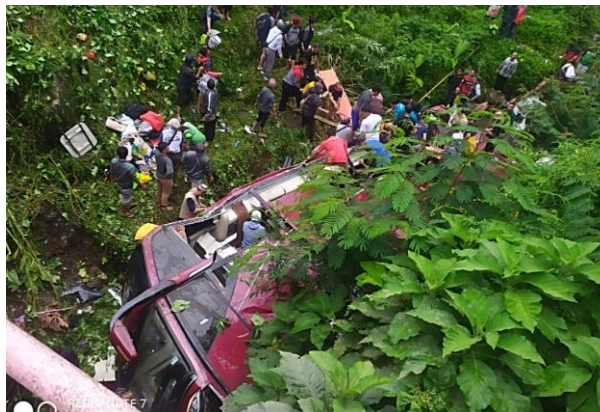
**Gambar 30. Posisi akhir mobil bus pasca jatuh ke jurang**

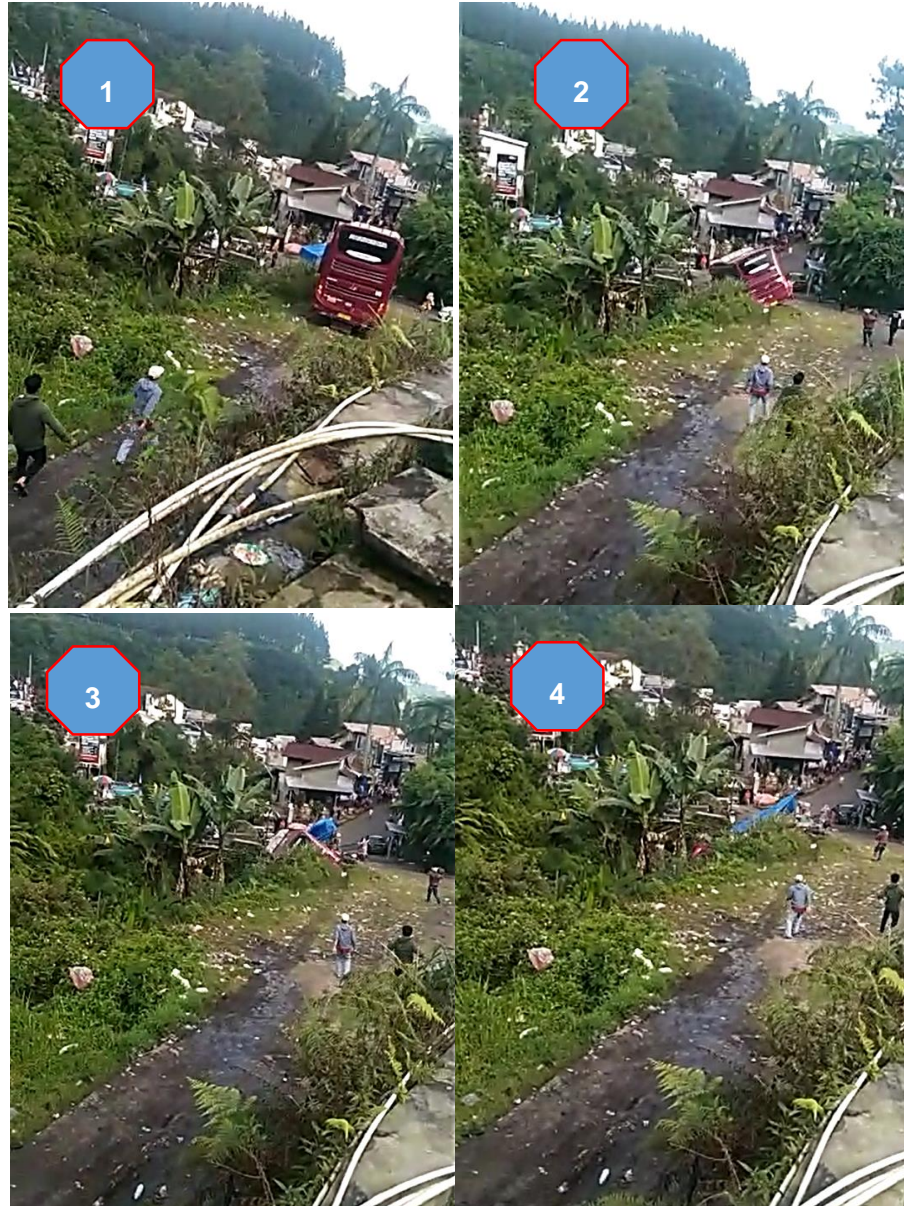
Pemeriksaan lebih lanjut dilakukan terhadap rekaman video amatir, mobil bus bergerak melewati jalan menurun dikejar oleh 2 orang, mengarah ke tepi jurang lalu menabrak warung dan terguling jatuh ke jurang.

**Gambar 31. Hasil pemeriksaan rekaman video amatir, mobil bus meluncur di turunan menabrak warung lalu terguling ke jurang**
