**KOMITE NASIONAL KESELAMATAN TRANSPORTASI  
REPUBLIK INDONESIA**

## **LAPORAN AKHIR**

**KNKT.24.02.01.01**

**TRUK TRAILER TANGKI BBM TERGULING DAN TERBAKAR**

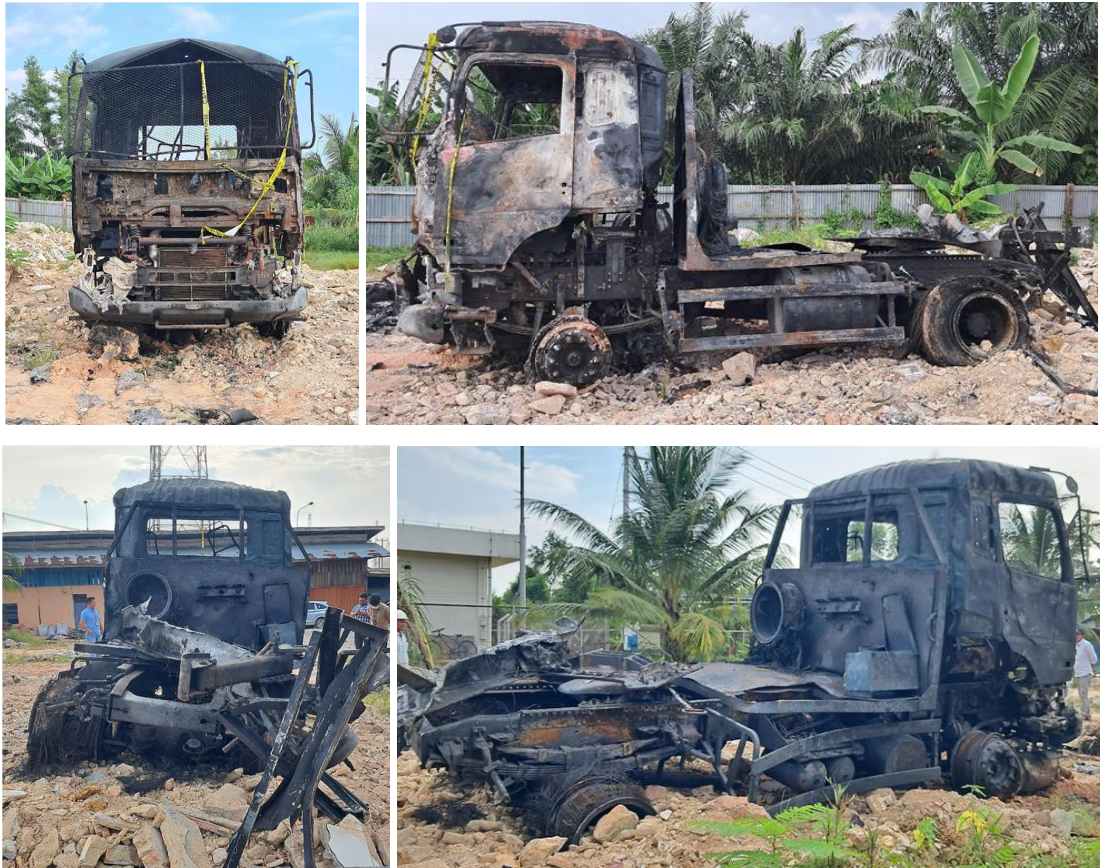
**Gambar 2. Kondisi Truk Penarik Setelah Terguling dan Terbakar**

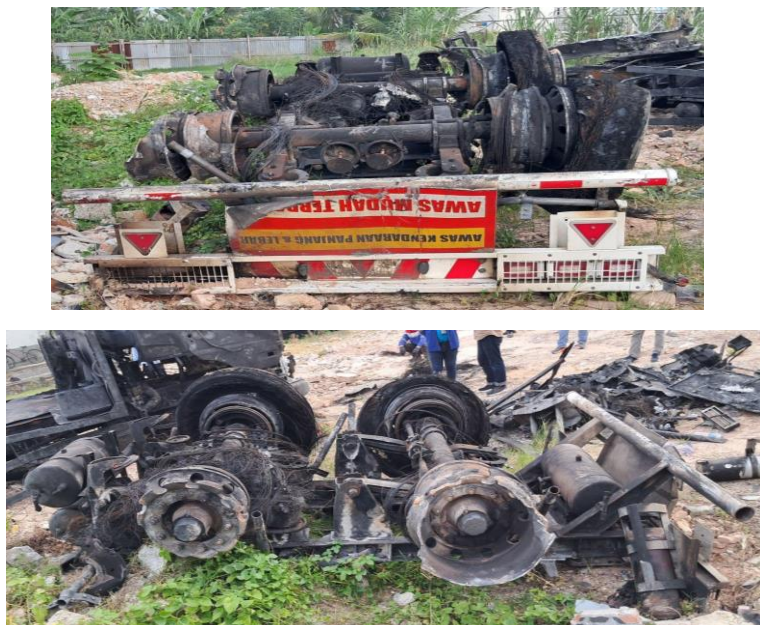
**Gambar 3. Kondisi Kereta Tempelan Tangki Setelah Terguling dan Terbakar**

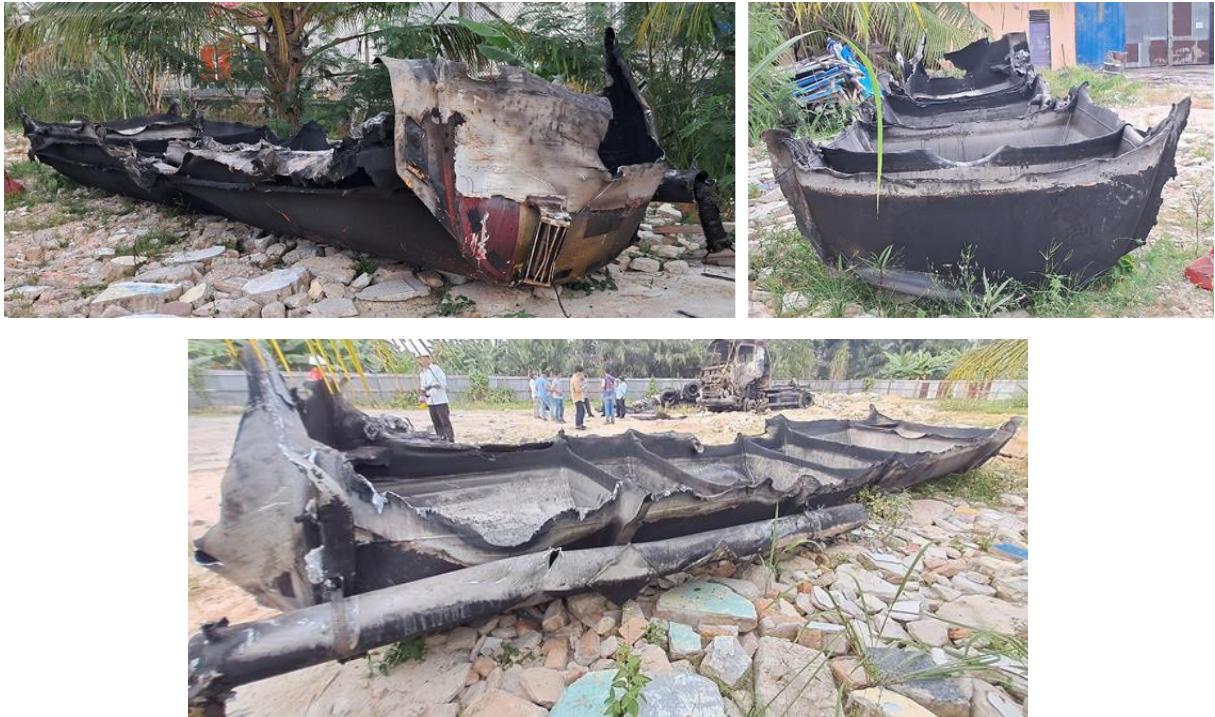
Gambar 4. Kondisi Tangki Setelah Terguling dan Terbakar

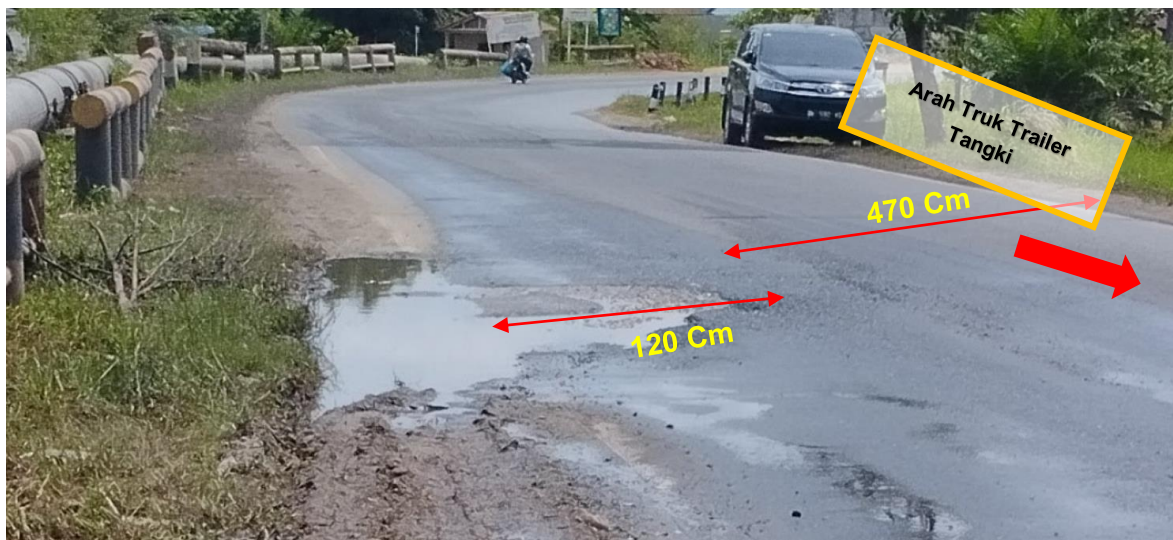
Pada lokasi kejadian kecelakaan terdapat lubang dengan lebar  $\pm 120$  cm, kedalaman  $\pm 10$  cm (lihat Gambar 6) dan berada di jalur mobil truk CPO. Sedangkan bahu jalan, sudah terdapat lubang dengan kedalaman  $\pm 30$  cm dan kemiringan bahu jalan mencapai 23,3% / 13,2° (lihat Gambar 7)

**Gambar 6. Kondisi Lubang di Permukaan Jalan**

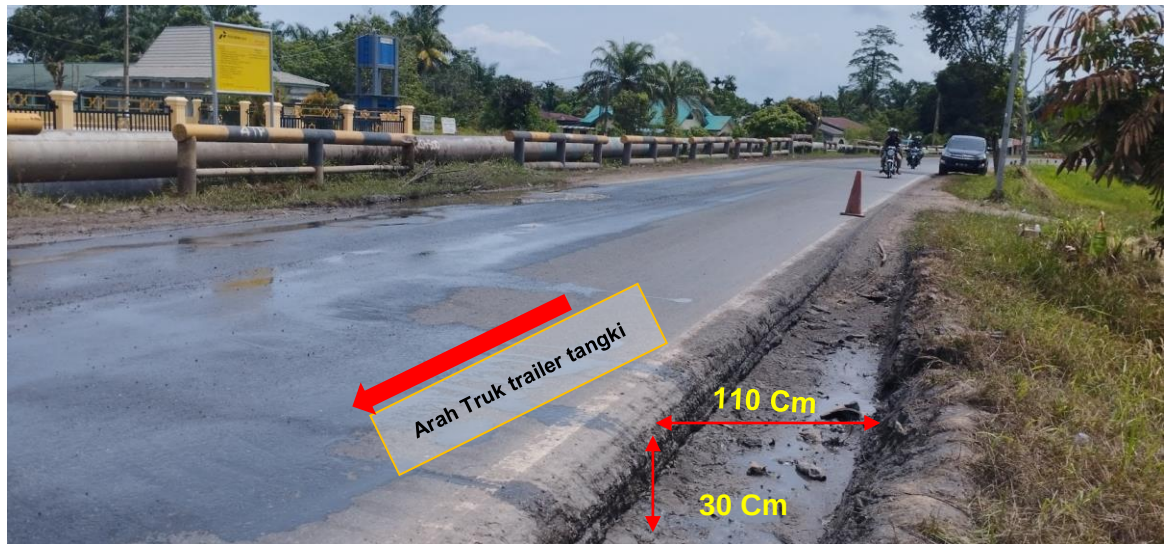
**Gambar 7. Kondisi Lubang di Bahu Jalan**

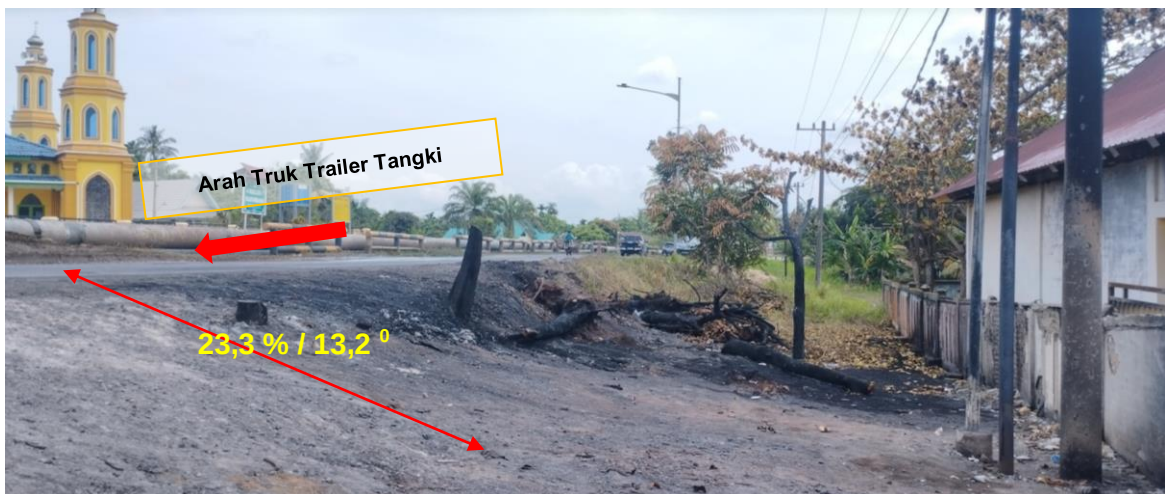
**Gambar 8. Kemiringan Bahu Jalan**

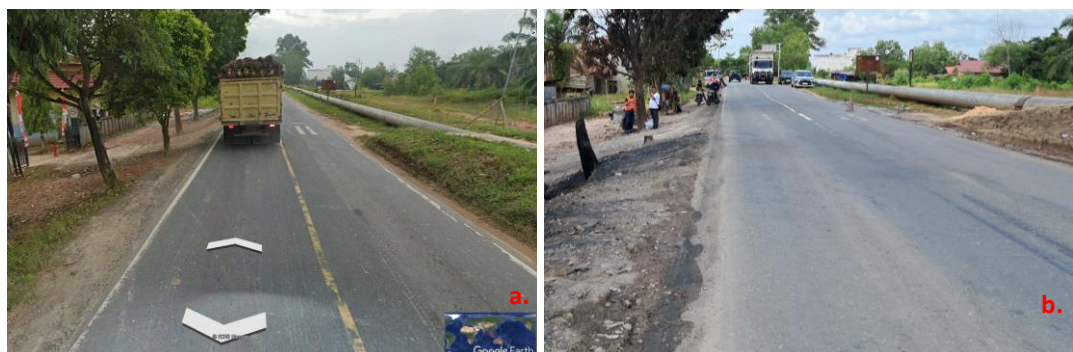
Peninjauan kelengkapan jalan menunjukkan bahwa jalan di  $\pm 300$  meter sebelum lokasi kecelakaan terdapat lampu penerangan jalan dan rambu-rambu peringatan. Di sekitar lokasi kecelakaan marka utuh berwarna kuning dan mulai pudar. Marka tepi penuh berwarna putih dan mulai pudar.

**Gambar 9. Kondisi marka jalan (a) Agustus 2023, (b) Setelah kecelakaan**

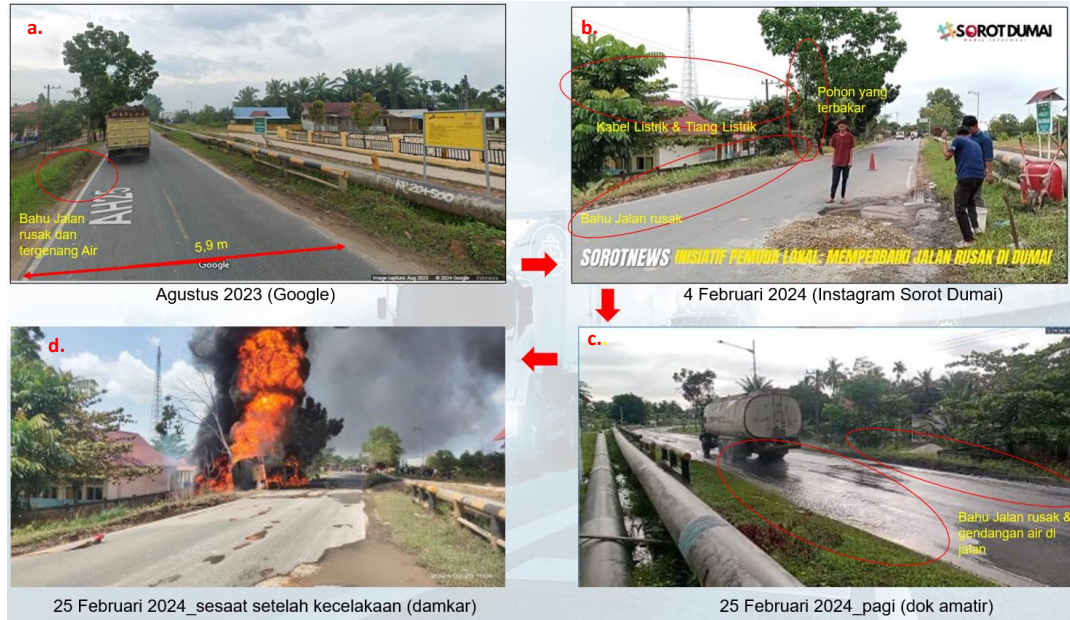
**Gambar 16. Kondisi Lingkungan Sebelum Terjadinya Kecelakaan**

Gambar 16 menunjukkan bagaimana kondisi lingkungan dan kondisi jalan sebelum terjadinya kecelakaan sampai dengan terjadinya kecelakaan pada lokasi kecelakaan. Pada bulan Agustus 2023 melalui rekaman pada *google street pro* terlihat bahwa pada bahu jalan di lokasi kecelakaan sudah terdapat kerusakan dan tergenang oleh air akan tetapi permukaan jalan tidak terdapat kerusakan. Pada rekaman tanggal 4 Februari 2024 yang di publikasi oleh instagram Sorot Dumai terlihat warga sedang melakukan perbaikan terhadap kerusakan jalan yang berada pada lokasi kecelakaan dan pada bahu jalan terlihat mengalami kerusakan. Rekaman dokumen amatir yang dilakukan oleh warga sekitar pada tanggal 25 Februari 2024, pada pagi hari sebelum kecelakaan terjadi terlihat ada genangan air pada permukaan jalan yang rusak yang berasal dari kebocoran pipa air (*raw water*) serta pada bahu jalan sudah berlubang dan juga tergenang air. Gambar 17 menunjukkan bagaimana kondisi jalan pada saat investigasi setelah kejadian.

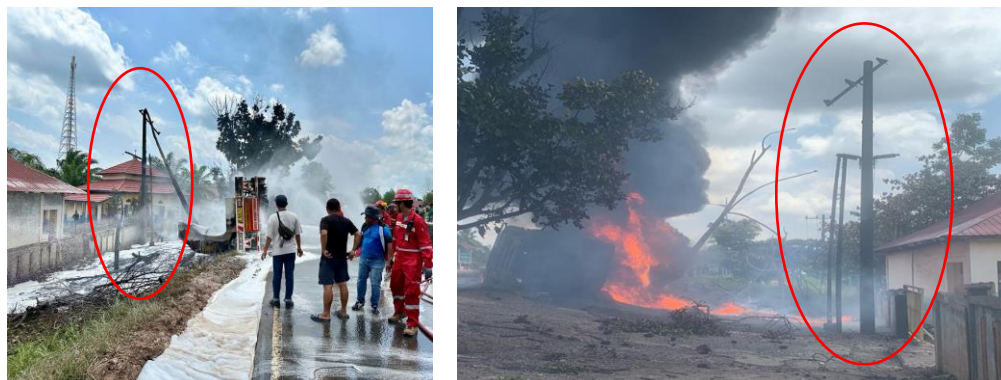
Kecelakaan ini menyebabkan putusnya jaringan listrik tegangan menengah dan terbakarnya beberapa komponennya yang berada di sekitar lokasi kejadian sebagaimana terlihat pada Gambar 18.

**Gambar 18. Dampak Kebakaran Terbakarnya Tiang Listrik dan Terputusnya Kabel Jaringan Listrik**

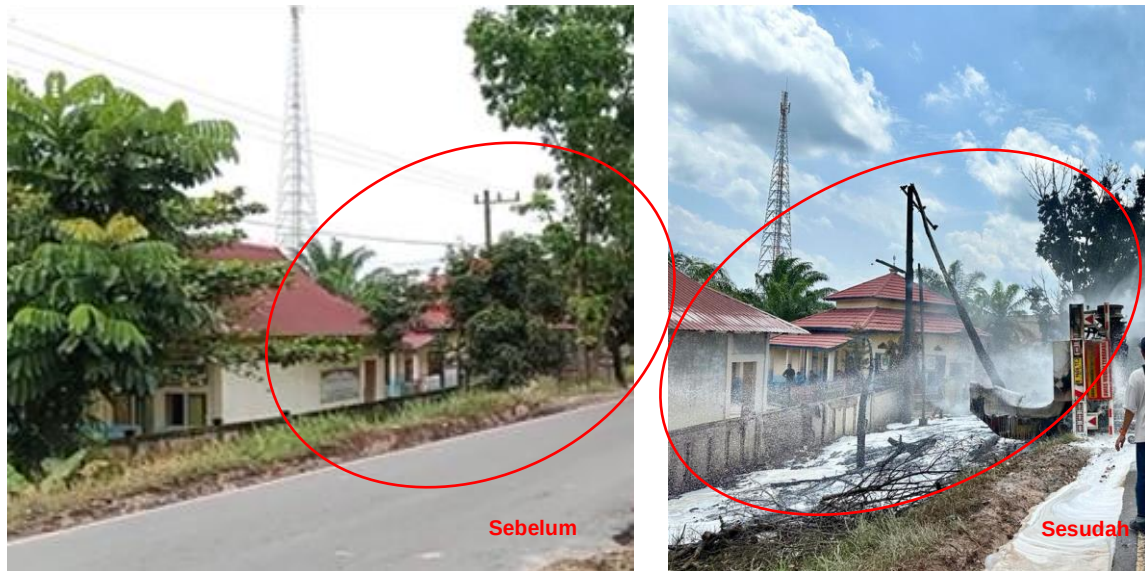
Gambar 19. Terbakarnya Beberapa Pohon Yang Berada Pada Sisi Bahu Jalan dan Pagar Sekolah

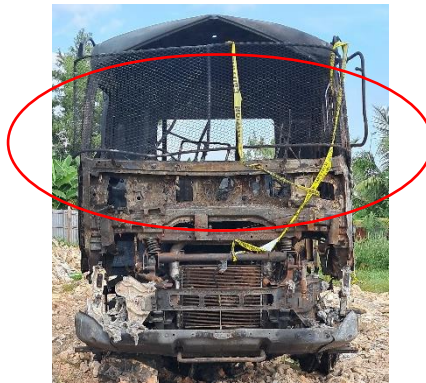
1. Truk trailer tangki dilengkapi dengan Perisai teralis pada bagian kaca depan sebagai pelindung dari lemparan batu di jalan lihat Gambar 21.

Gambar 21. Pada Bagian Kaca Depan Truk Penarik Dilengkapi dengan Perisai teralis

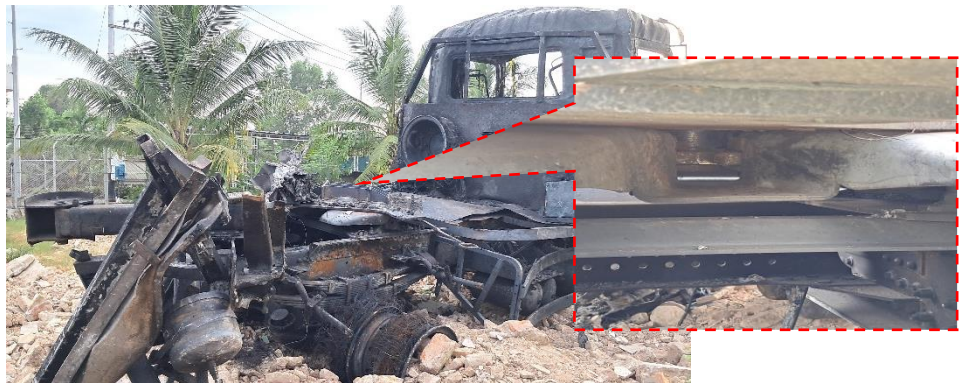
2. Kondisi *kingpin trailer* dan dudukannya masih terpasang pada *fifth wheel coupling*.

Gambar 22. Kondisi Kingpin Trailer Yang Masih Terpasang Pada Fifth Wheel Traktor

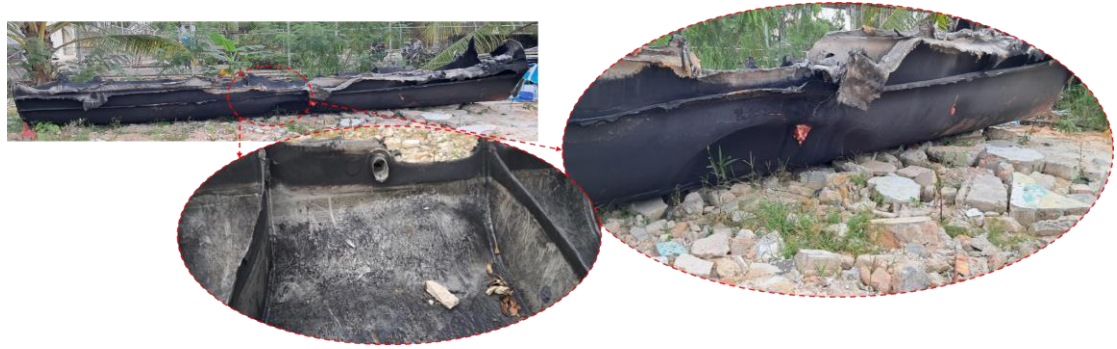
3. Terdapat deformasi pada satu titik di area tengah tangki sisi kiri sebagaimana terlihat pada Gambar 23.
4. Ditemukan bekas cat tangki BBM yang menempel pada pohon dan tidak terbakar sebagaimana terlihat pada Gambar 24.
5. Ditemukan 2 tabung APAR dalam keadaan utuh, dimana hal ini sesuai dengan keterangan AMT bahwa para AMT tidak memungkinkan untuk menggunakan tabung APAR karena keterbatasan akses (1 tabung terhimpit di bagian bawah tangki, dan 1 tabung berada di bagian atas tangki).

Gambar 23. Ditemukan Deformasi Pada Bagian Tengah Tangki Sebelah Kiri Pada Satu Titik.

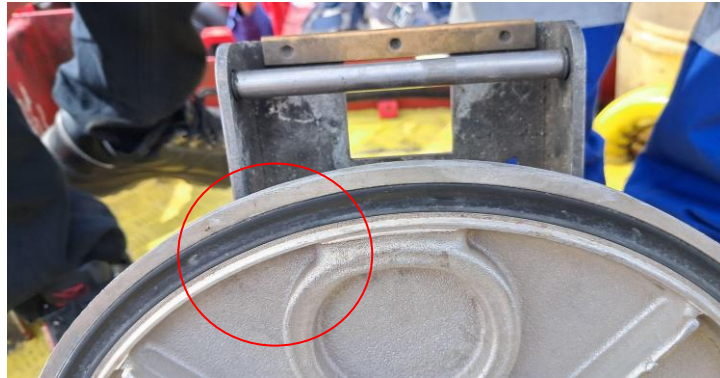
Dari 5 truk trailer tangki sejenis yang dilakukan pemeriksaan terdapat 15 manhole yang diperiksa diantaranya terdapat 1 karet manhole yang sudah sobek sebagaimana dapat dilihat pada Gambar 25. Selanjutnya dilakukan pemeriksaan terhadap kondisi *bushing arm air suspension* dimana terdapat 2 bushing arm pada sumbu 3 trailer mengalami keausan dan axle oblak (lihat

Gambar 25. Kondisi Karet Manhole Yang Mengalami Sobek

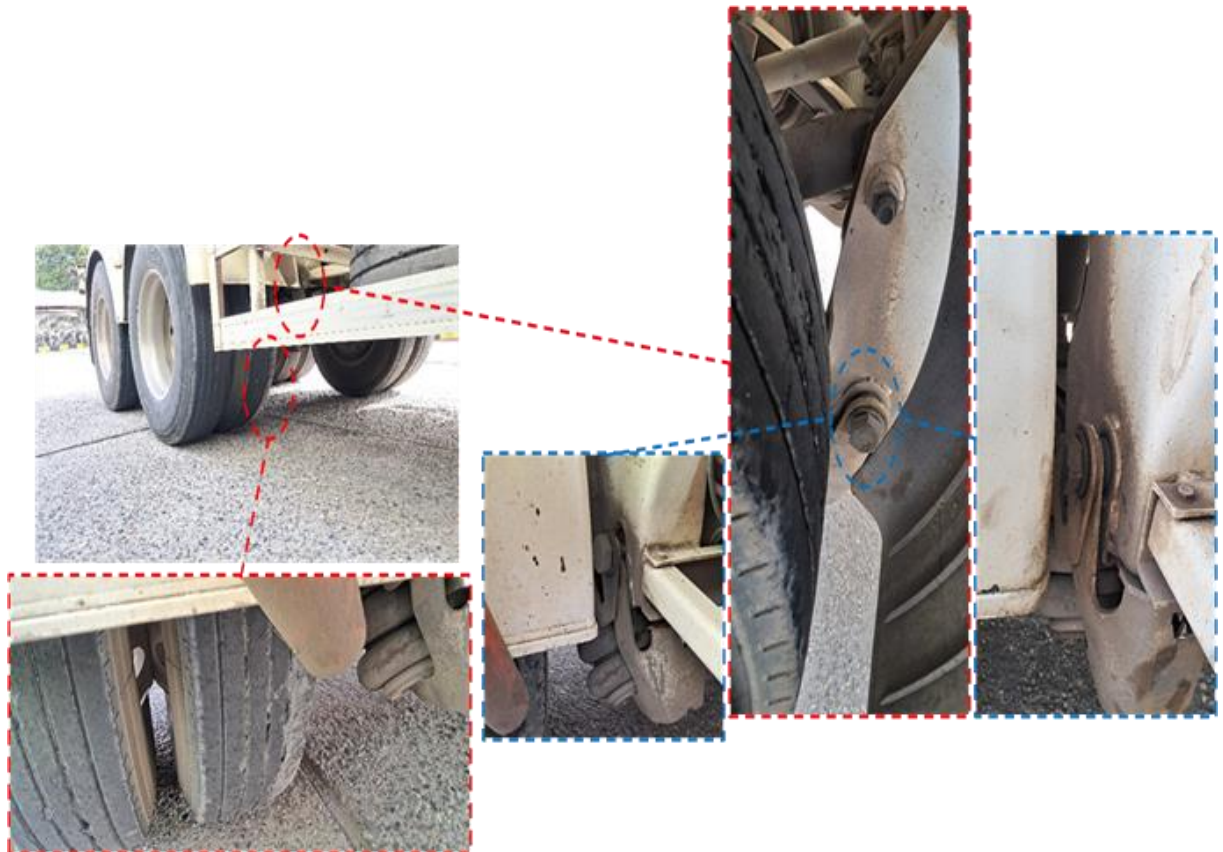
Gambar 26. Kondisi *Bushing Arm Air Suspension* Yang Aus Yang Menyebabkan Keausan Tidak Normal Pada Ban

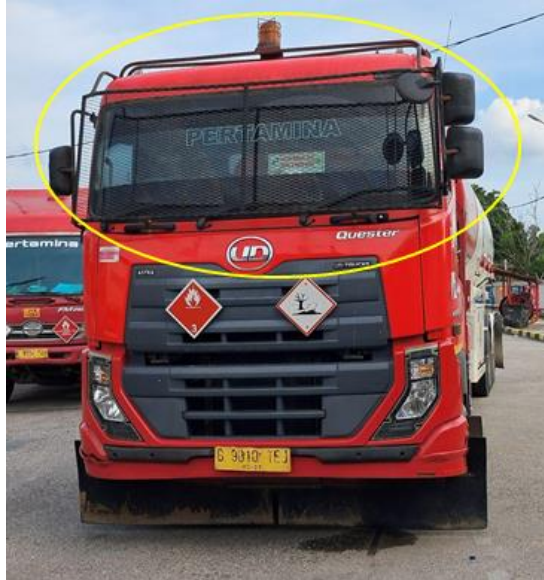
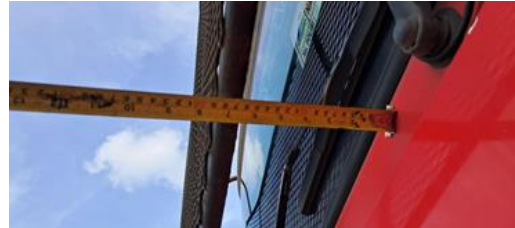
Pada pemeriksaan 5 truk trailer tangki terdapat 3 truk trailer tangki dilengkapi dengan perisai teralis sebagaimana Gambar 27 dengan jarak dari kabin 160 mm serta desain/model yang berbeda-beda. Berdasarkan informasi dari manajemen, tujuan dipasang perisai teralis untuk melindungi kaca depan dari lemparan batu.

Gambar 27. Kondisi Kaca Depan Truk Trailer Tangki Yang Dilengkapi Dengan Perisai Teralis

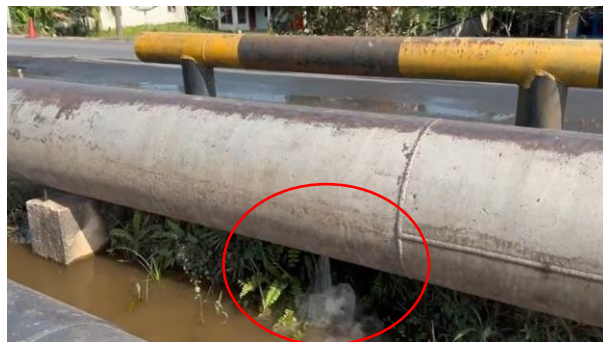
Hasil pemeriksaan menunjukkan adanya kebocoran pada pipa untuk distribusi air baku (selanjutnya disebut “pipa air”) di sekitar lokasi kecelakaan yang menggenangi badan jalan. Kondisi kebocoran pipa air dapat dilihat pada Gambar **29**. Pemeriksaan juga dilakukan terhadap pipa air milik PT Pertamina Refinery Unit II pada jarak  $\pm 100$  meter sebelum dan setelah lokasi kejadian kecelakaan, yaitu terdapat lebih dari 15 titik bekas tambalan pipa air sebagaimana terlihat pada **Error! Reference source not found.** Selain itu ditemukan sebagian besar area bawah pipa air sudah mengalami korosi (lihat Gambar **31**), dan ditemukan juga bekas perbaikan pipa air yang ditambal pada bagian bawah pipa air dengan dilakukan pengelasan di sebagian jalur pipa air sebagaimana Gambar **32**.

Gambar 29. Kebocoran Pada Pipa Air Di Lokasi Kejadian Kecelakaan (Foto Diambil 2 Hari Setelah Kejadian Kecelakaan, 27 Februari 2024)

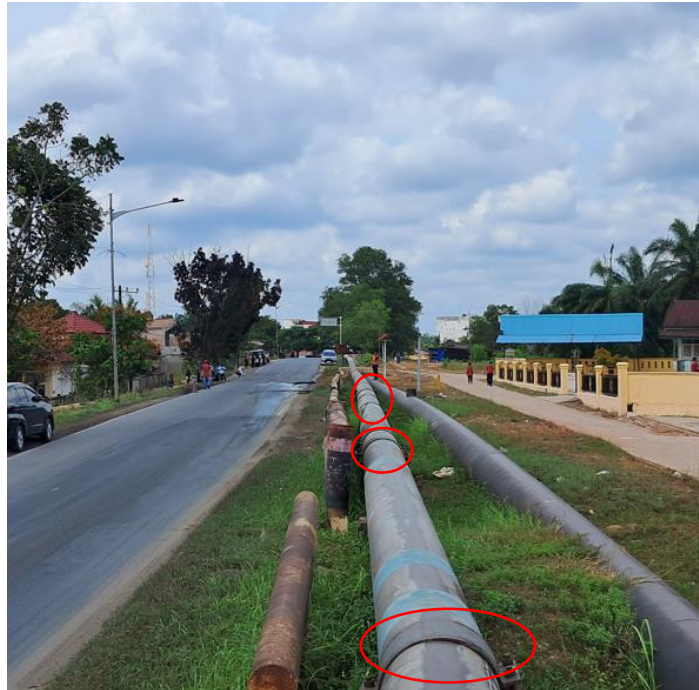
Gambar 30. Pada Jarak Sekitar 100 M Sebelum dan Setelah Lokasi Kejadian Terdapat Tambalan Lebih Dari 15 Titik Tambalan Pada Pipa Air

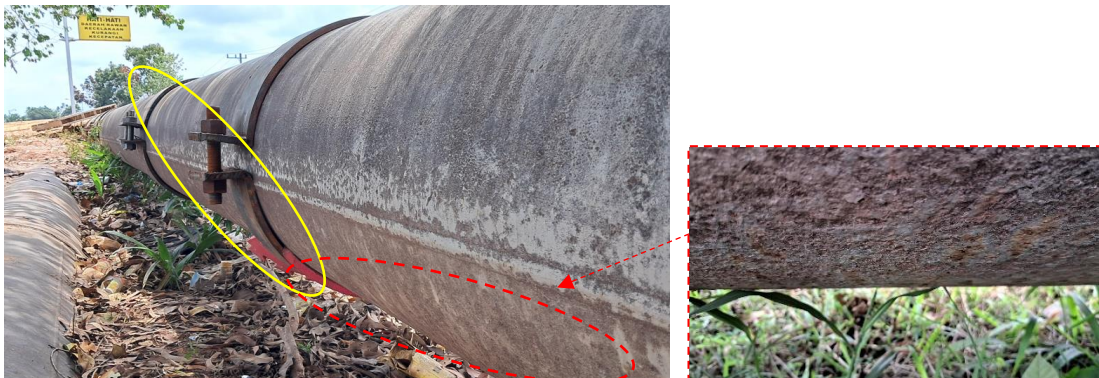
Gambar 31. Bentuk Tambalan Kebocoran (Lingkaran Kuning), Sebagian Besar Area Bawah Pipa Air Terkorosi (Lingkaran Merah)

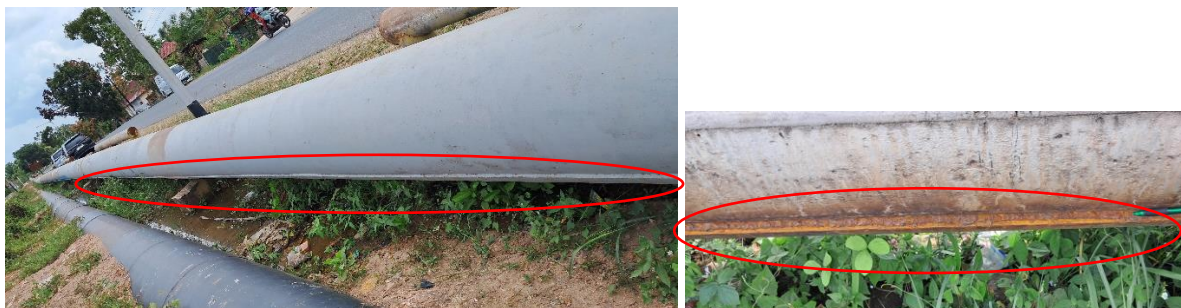
Gambar 32. Foto Perbaikan Dengan Menambal Area Bawah Pipa Air Dengan Dilakukan Pengelasan

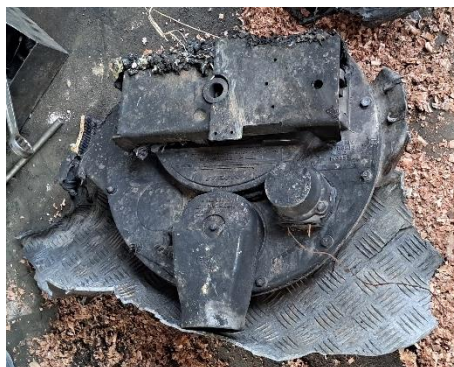
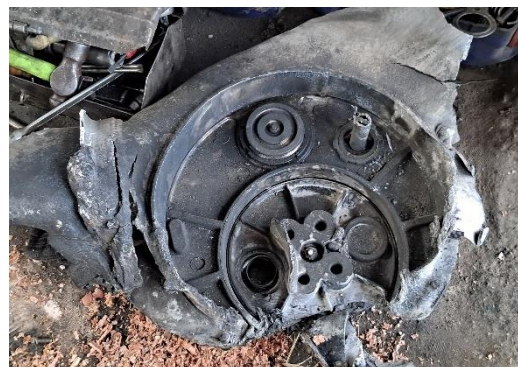
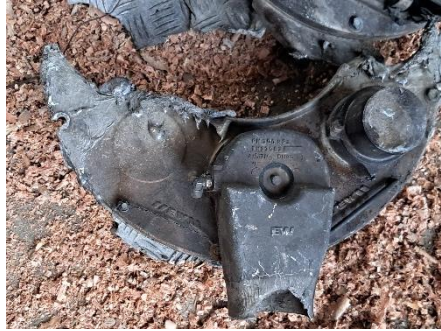
Gambar 37. Kondisi Beberapa *Manhole* Yang Mengalami Kerusakan Dampak Kebakaran Pada Truk Tangki Trailer

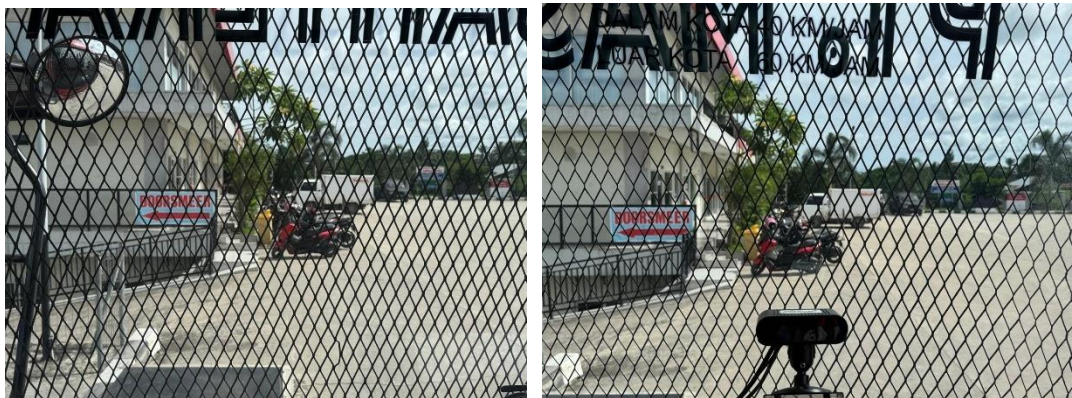
Temuan mobil tangki yang dilengkapi perisai teralis yang bertujuan untuk melindungi kaca sisi depan mobil tangki dari lemparan batu, ternyata hal tersebut berisiko menyebabkan kelelahan mata AMT. Sebenarnya secara ergonomis, kaca sisi depan mobil didesain sedemikian rupa (permukaan dibuat lebar dan bening tanpa halangan) adalah dimaksudkan untuk memberikan kenyamanan pada mata dan lapangan pandang yang optimal bagi pengemudinya. Apabila didepan kaca sisi depan mobil tangki ditambahkan perisai teralis yang biasanya bermotif kotak-kotak kecil (karena apabila desain motif teralisnya adalah kotak-kotak besar maka batu yang memiliki diameter lebih kecil dari motif kotak-kotak besar tersebut masih bisa menembusnya sehingga perisai teralis dengan motif kotak-kotak besar tidak akan bermanfaat untuk melindungi kaca depan mobil tangki dari serangan pelemparan batu) maka pemasangan perisai teralis yang demikian berisiko mengurangi lapangan pandang AMT yang mengemudikannya. Motif kotak-kotak kecil ini akan menfragmentasi lapangan pandang AMT (lapang pandang menyempit, sehingga AMT tidak bisa melihat objek di depannya secara utuh atau seolah-olah ada bagian yang tertutup) hal ini semakin diperberat apabila mobil tangki sedang beroperasi dalam cuaca hujan yang deras. Sebagai konsekuensinya, maka lensa mata AMT dipaksa untuk berakomodasi lebih kuat dan otot-otot bola matanya pun menjadi lebih tegang karena lebih berkontraksi sehingga mata AMT akan menjadi lebih cepat lelah dan kelelahan mata ini juga berisiko mengurangi performa dalam mengemudi.

**Gambar 42. Pandangan AMT Apabila Kaca Depan Mobil Dipasang Perisai Teralis Dengan Motif Kotak-Kotak Kecil**

Jika mengacu pada Peraturan Pemerintah No. 55 Tahun 2012 tentang Kendaraan Pasal 55 ayat (1) dan (2): Mengatur persyaratan teknis kaca yang harus memenuhi ketentuan tahan goresan, warna bening, tidak membahayakan jika pecah, dan tidak mengganggu visus (jarak pandang) pengemudi. Sedangkan Pasal 56: Mengatur larangan penempelan benda yang dapat mengganggu pandangan (biasanya merujuk pada stiker atau hiasan berlebihan). Dengan adanya aturan ini, penambahan dan pemasangan perisai teralis bisa dianggap tidak sesuai dengan peraturan.

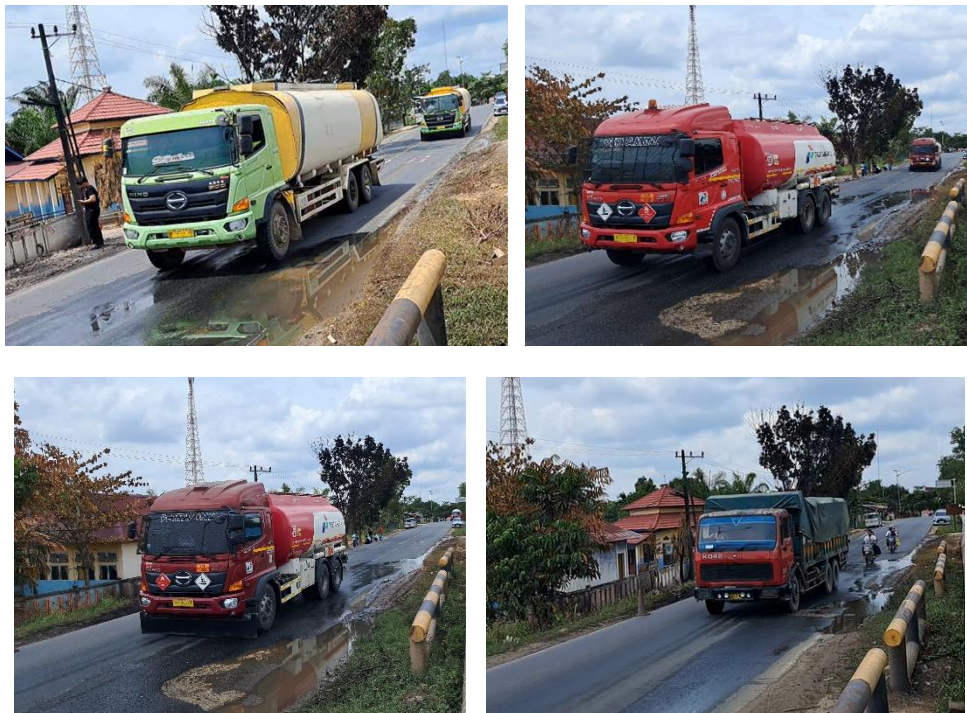
Investigasi menemukan adanya kerusakan pada satu sisi jalan berpengaruh terhadap kebiasaan pengemudi saat melewati jalan yang berlubang. Pengemudi pada sisi jalan yang rusak cenderung menghindari jalan yang berlubang dan berjalan pada jalur yang berlawanan. Pada saat kejadian terguling dan terbakarnya truk trailer tangki, saat akan melewati lokasi kecelakaan AMT 1 melihat ada truk yang menghindari lubang pada lokasi kecelakaan dan berjalan pada jalan yang akan dilintasi oleh truk tangki trailer. AMT 1 berusaha menghindari truk tersebut kemudian roda truk trailer tangki sebelah kiri masuk ke bahu jalan. Kemudian, AMT 1 menjalankan truk trailer kembali, namun roda kiri trailer tersangkut dan masih berada di lubang bahu jalan, AMT 1 terus berusaha menginjak gas dan akhirnya truk trailer kehilangan keseimbangan dan terguling serta menimpa pohon mahoni yang berada di pinggir jalan.

Gambar 43. Kebiasaan Pengemudi Saat Melewati Jalan Rusak

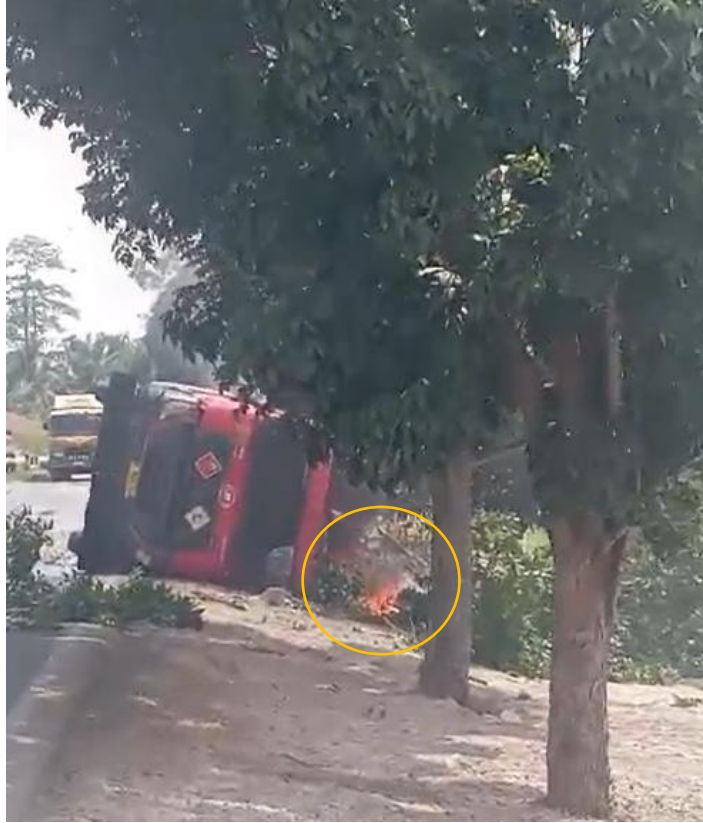
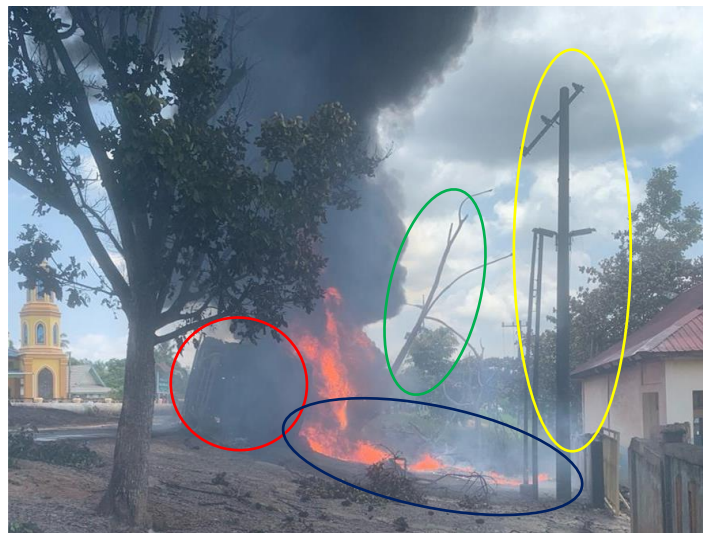
Gambar 45. Foto Kondisi Sesaat Setelah Kecelakaan Truk Trailer Tangki (Lingkaran Merah), Api Terlihat Pertama Kali (Lingkaran Orange), Pohon (Lingkaran Hijau) Tiang Listrik SUTM (Lingkaran Kuning), Aliran BBM (Lingkaran Biru)  
Sumber: diambil dari berbagai sumber diolah KNKT
