**KOMITE NASIONAL KESELAMATAN TRANSPORTASI  
REPUBLIK INDONESIA**

# **LAPORAN AKHIR**

## **KNKT.24.04.03.01**

**Laporan Investigasi Kecelakaan Lalu Lintas dan Angkutan Jalan**  
**KECELAKAAN TUNGGAL MOBIL BUS PO. ROSALIA INDAH AD 7019 OA**  
**DI KM 370 A TOL SEMARANG - BATANG**  
**KABUPATEN BATANG, PROVINSI JAWA TENGAH**  
**11 APRIL 2024**

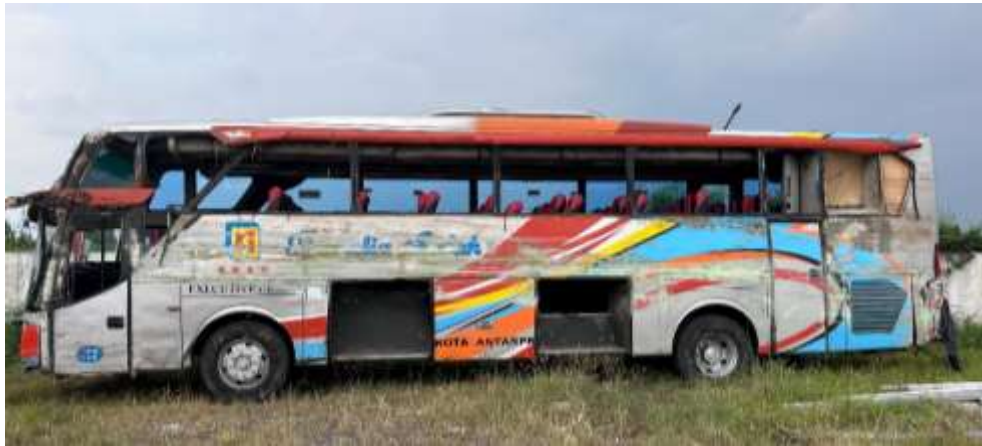
**Gambar 2. Tampak samping kiri bodi mobil bus AD 7019 OA**

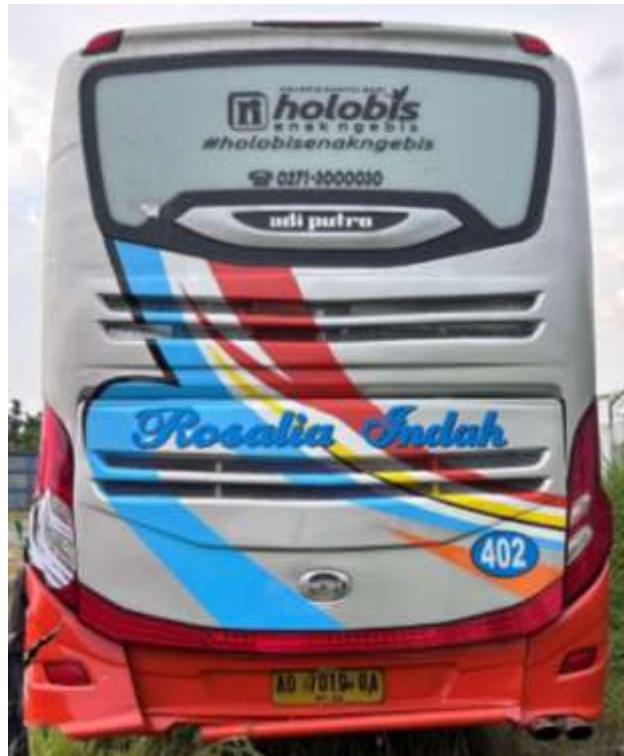
**Gambar 3. Tampak belakang mobil bus AD 7019 OA**

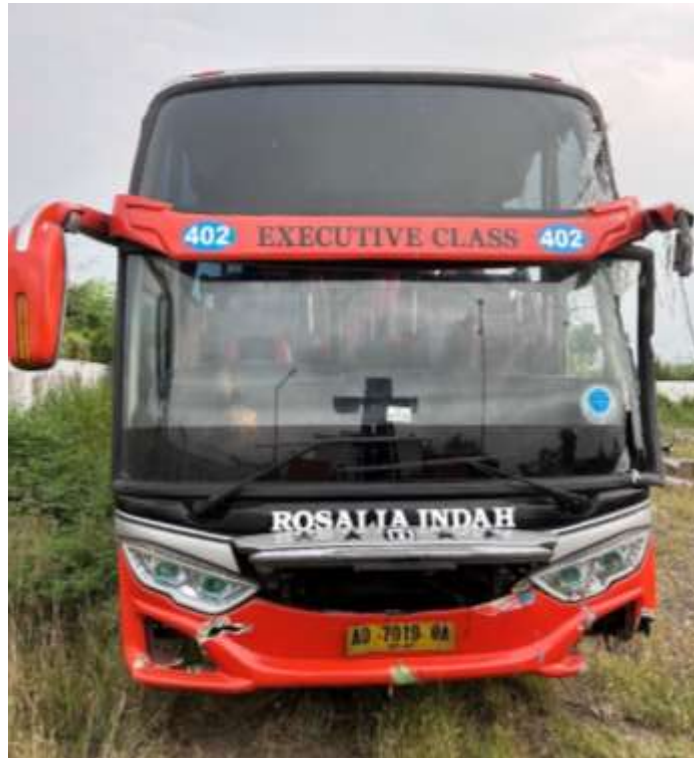
**Gambar 4. Tampak depan mobil bus AD 7019 OA**

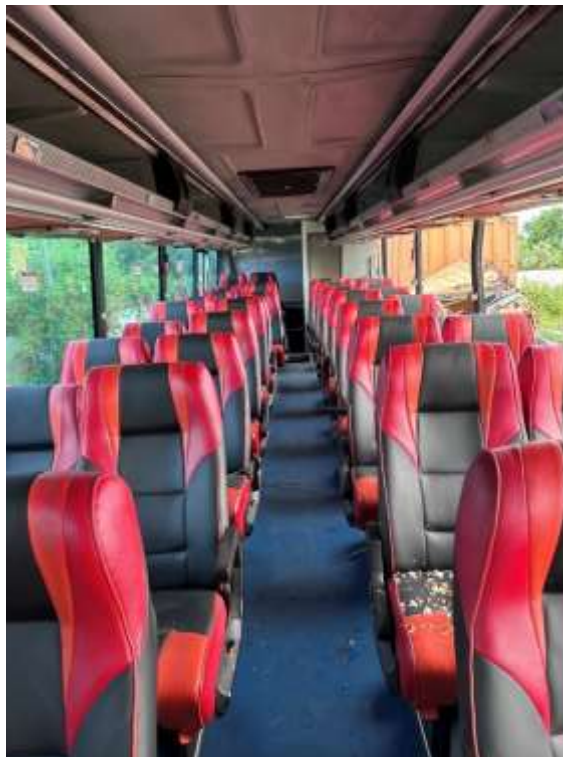
**Gambar 5. Bagian dalam mobil bus**

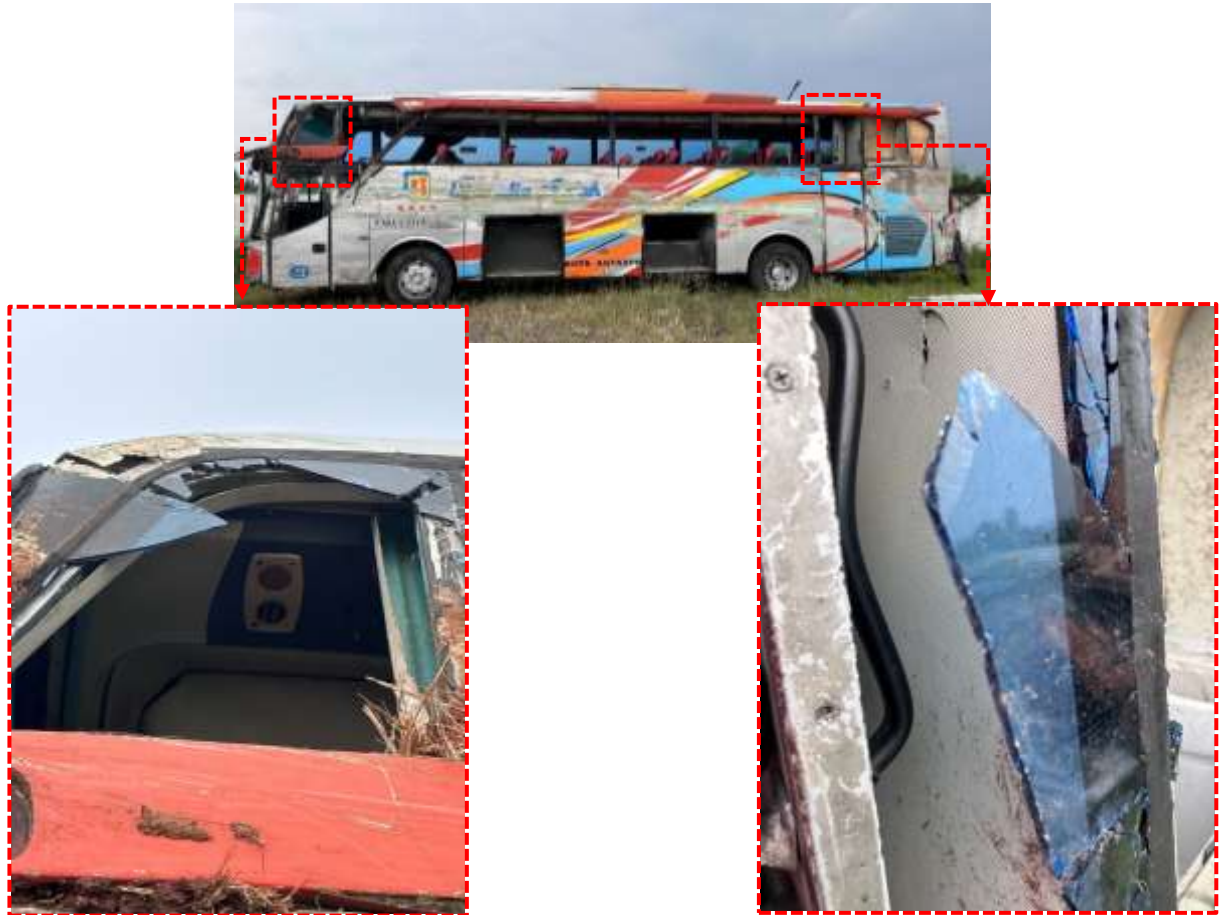
**Gambar 6. Kaca jendela di atas pintu depan dan belakang sebelah kiri *non-tempered glass***

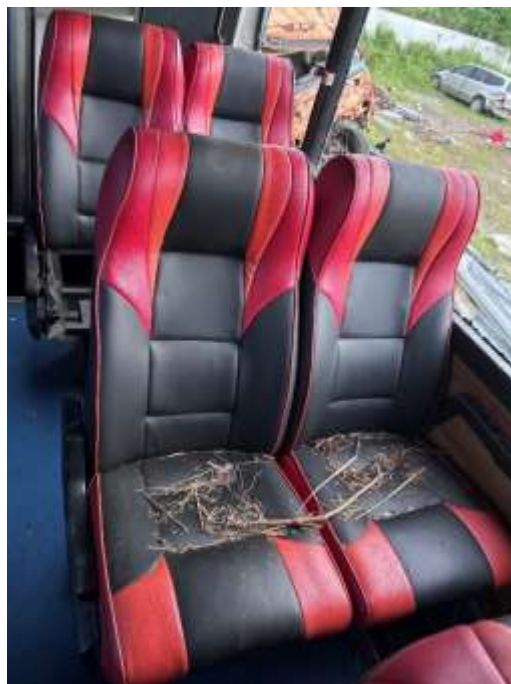
**Gambar 7. Kursi penumpang tidak terpasang sabuk keselamatan**

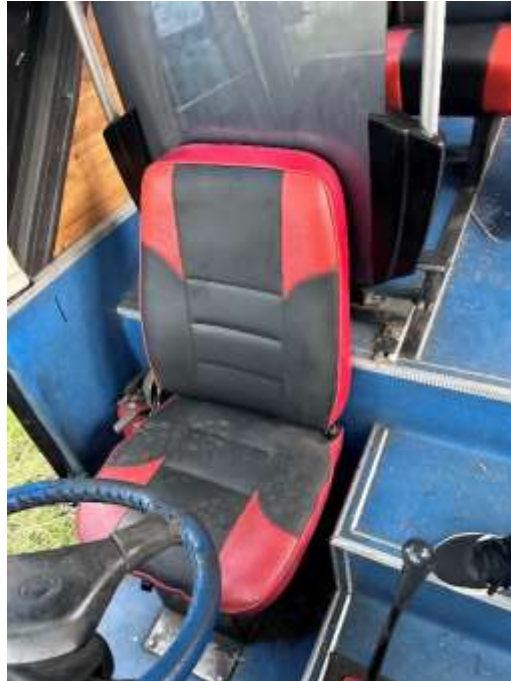
**Gambar 8. Kursi pengemudi tidak terpasang sabuk keselamatan**

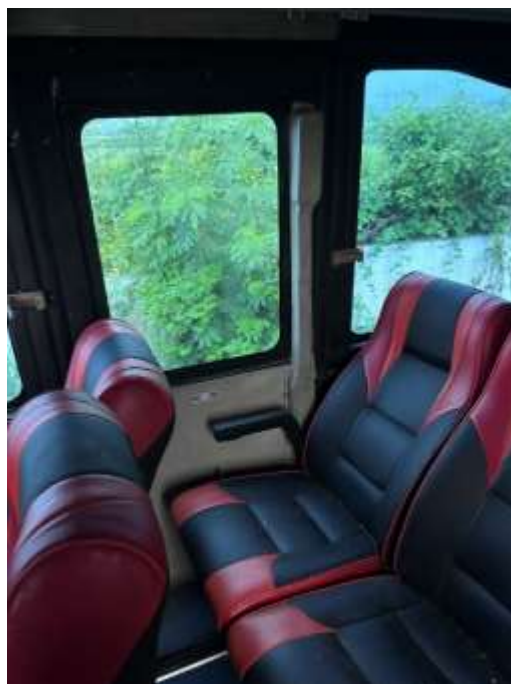
**Gambar 9. Akses pintu darurat di dinding kanan terhalang kursi penumpang**

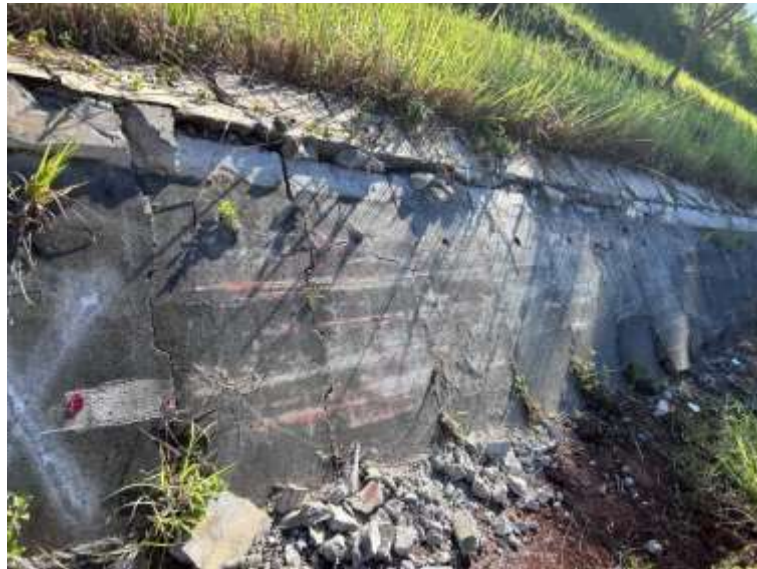
**Gambar 10. Bekas gesekan badan mobil bus masuk ke dalam saluran samping jalan tol**

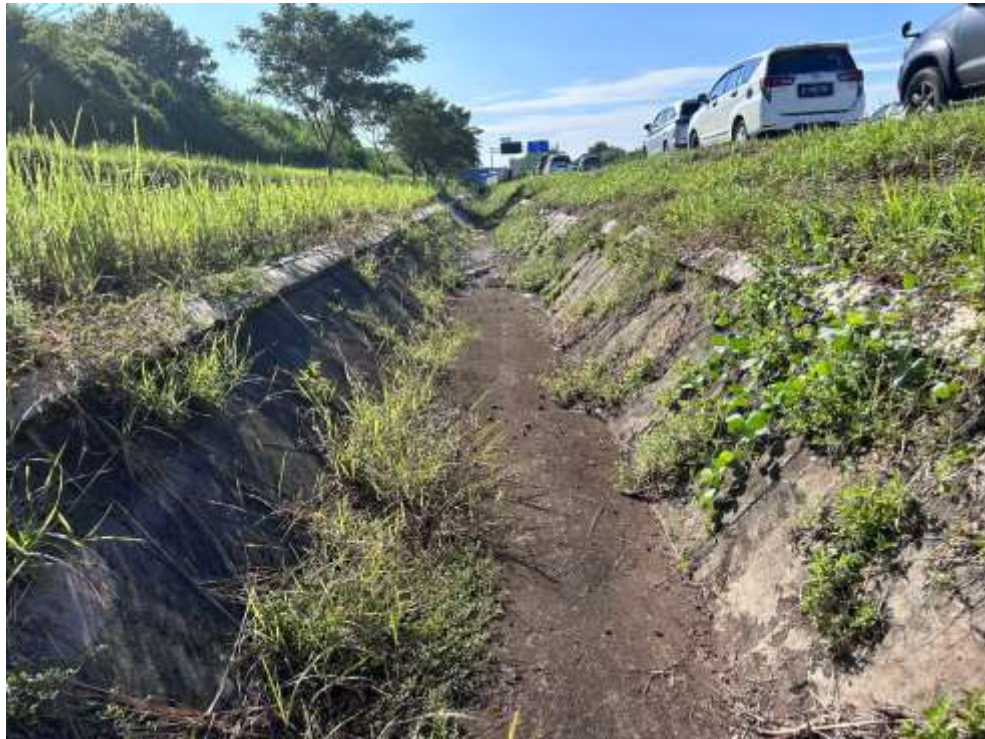
**Gambar 12. Drainase / saluran samping jalan tol dengan lebar 2 meter dan kedalaman 0,7 meter**

17. Objek tetap adalah Hazard yang berpotensi meningkatkan keparahan jenis tabrakan yang keluar jalan. Jalan tol Semarang – Batang terdapat hazard berkelanjutan/ menerus yaitu berupa drainase / saluran samping jalan tol dengan lebar 2 meter dan kedalaman 0,7 meter.

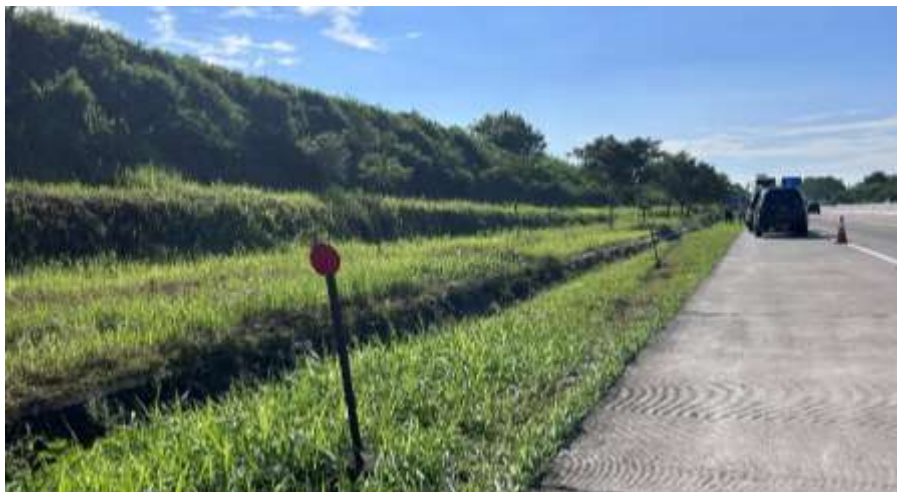
**Gambar 13. Drainase / saluran samping menerus jalan tol**

Untuk mewujudkan jalan berkeselamatan salah satu kriteria yang digunakan adalah *forgiving road* yaitu jalan dapat melindungi nyawa pengguna jalan ketika pengguna jalan lengah atau lalai. Objek tetap adalah Hazard yang berpotensi meningkatkan keparahan jenis tabrakan yang keluar jalan. Jalan tol Semarang – Batang terdapat hazard berkelanjutan/ menerus sebagaimana Gambar 12. Drainase / saluran samping jalan tol dengan lebar 2 meter dan kedalaman 0,7 meter Gambar 13. Drainase / saluran samping menerus jalan tol.

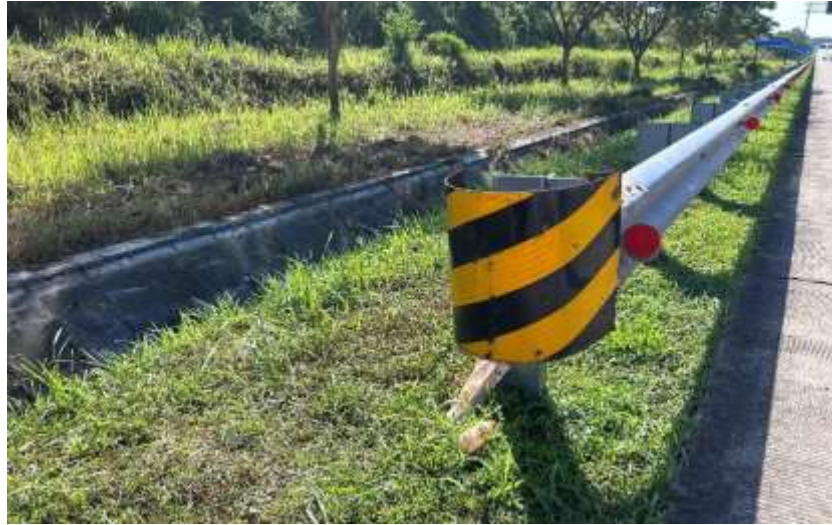
**Gambar 14.** Di beberapa titik terdapat pagar pengaman / *guardrail*

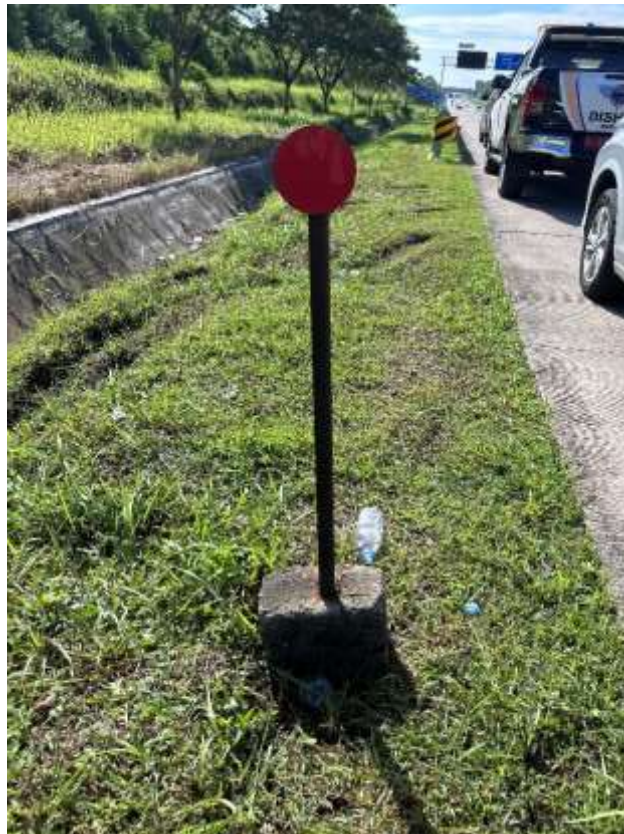
**Gambar 15.** Di beberapa titik terdapat delineator / patok pengarah

PT Jasa Marga Semarang Batang selaku operator jalan tol sudah menerapkan strategi manajemen bahaya sisi jalan dengan pendekatan menjaga kendaraan tetap di jalan dengan memasang delineator / patok pengarah Gambar 15. Di beberapa titik terdapat delineator. Yang berguna untuk memandu pengguna jalan khususnya malam hari. Namun, patok pengarah kurang efektif dalam menahan kendaraan lepas kendali yang keluar jalan dan mencegah jatuh ke dalam saluran samping jalan tol. Untuk mengurangi fatalitas dari *hazard* berkelanjutan/ menerus, sebaiknya dengan strategi manajemen bahaya sisi jalan dengan menutup *hazard* sisi jalan yaitu dipasang pagar pengaman kaku/semi kaku/ fleksibel. Dengan menutup *hazard* sisi jalan ini sangat efektif untuk mengurangi fatalitas kecelakaan apabila kendaraan keluar jalur.

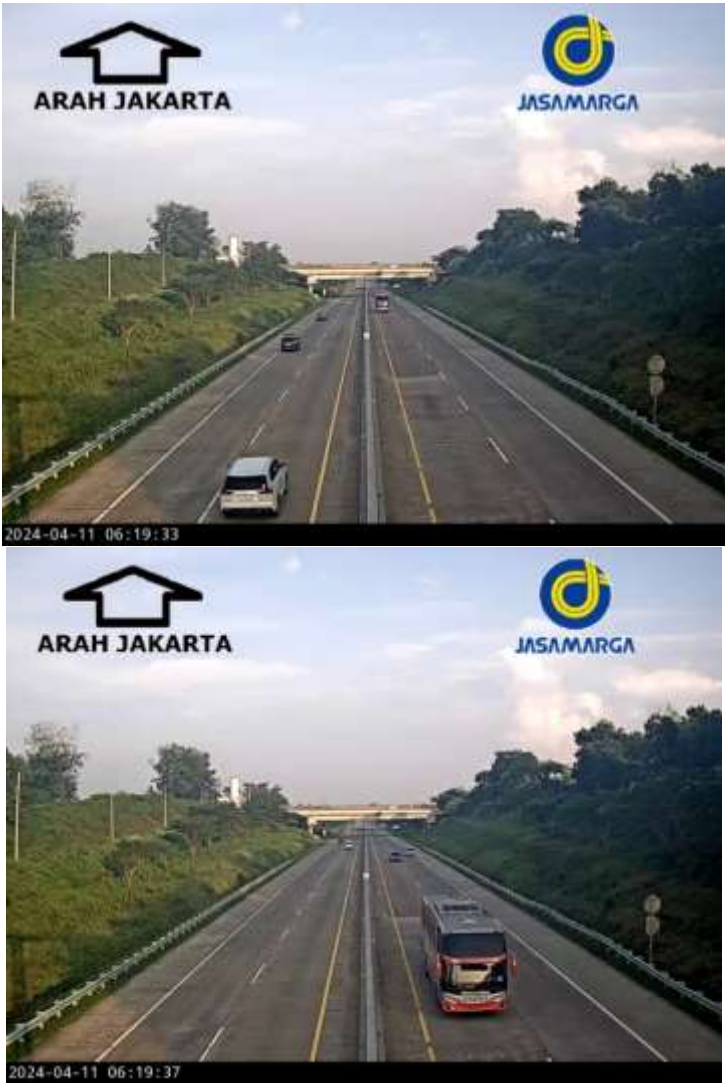
Gambar 19. Hasil pemeriksaan rekaman video cctv jalan tol

Dari rekaman CCTV dan rekaman GPS, dapat disimpulkan Kecepatan Bus adalah sekitar 100 km/jam.
