**KOMITE NASIONAL KESELAMATAN TRANSPORTASI
REPUBLIK INDONESIA**

KNKT.25.01.01.01

**KECELAKAAN BERUNTUN BUS PARIWISATA SAKHINDRA
TRANS**

**DI JALAN IMAM BONJOL
KOTA BATU, PROVINSI JAWA TIMUR
TANGGAL 8 JANUARI 2025**

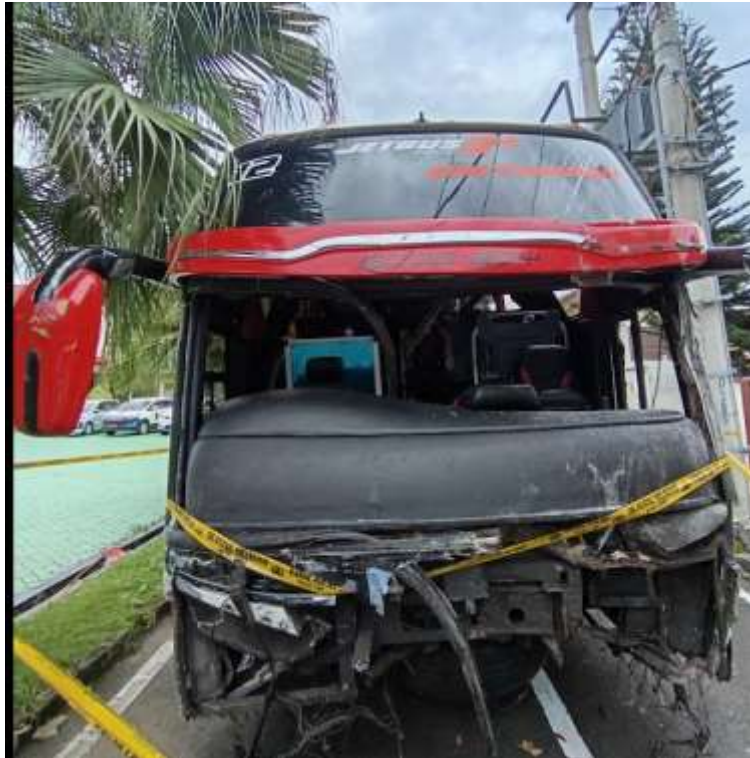
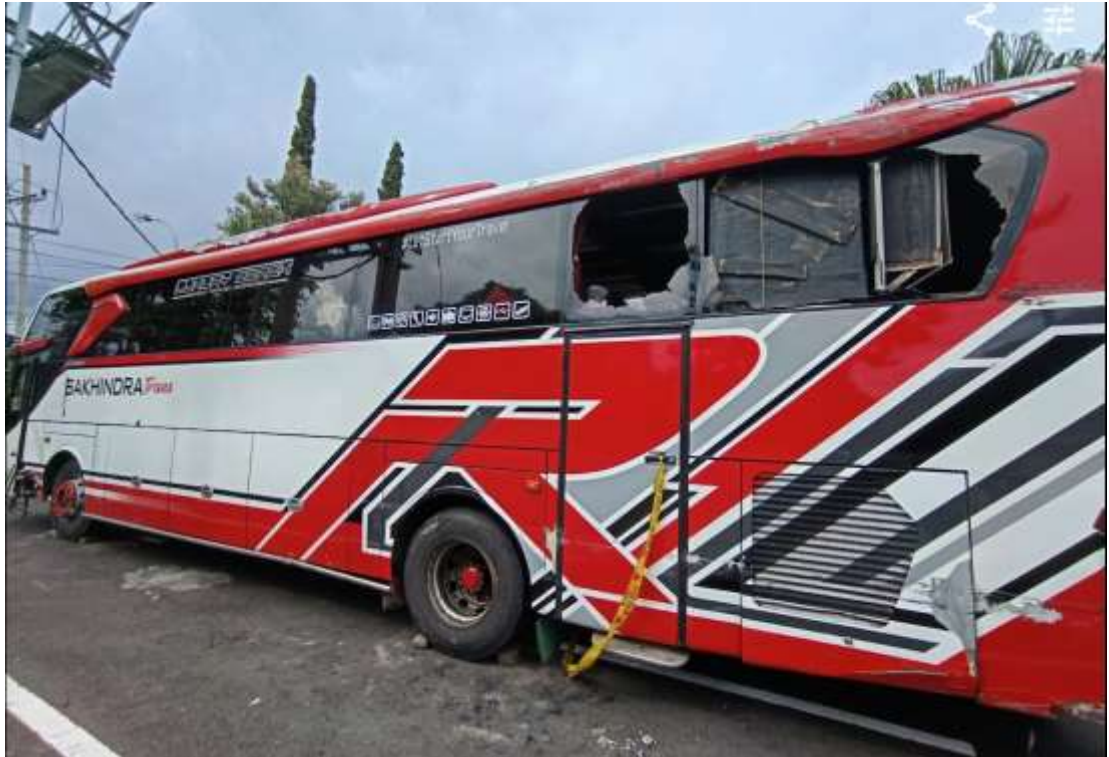
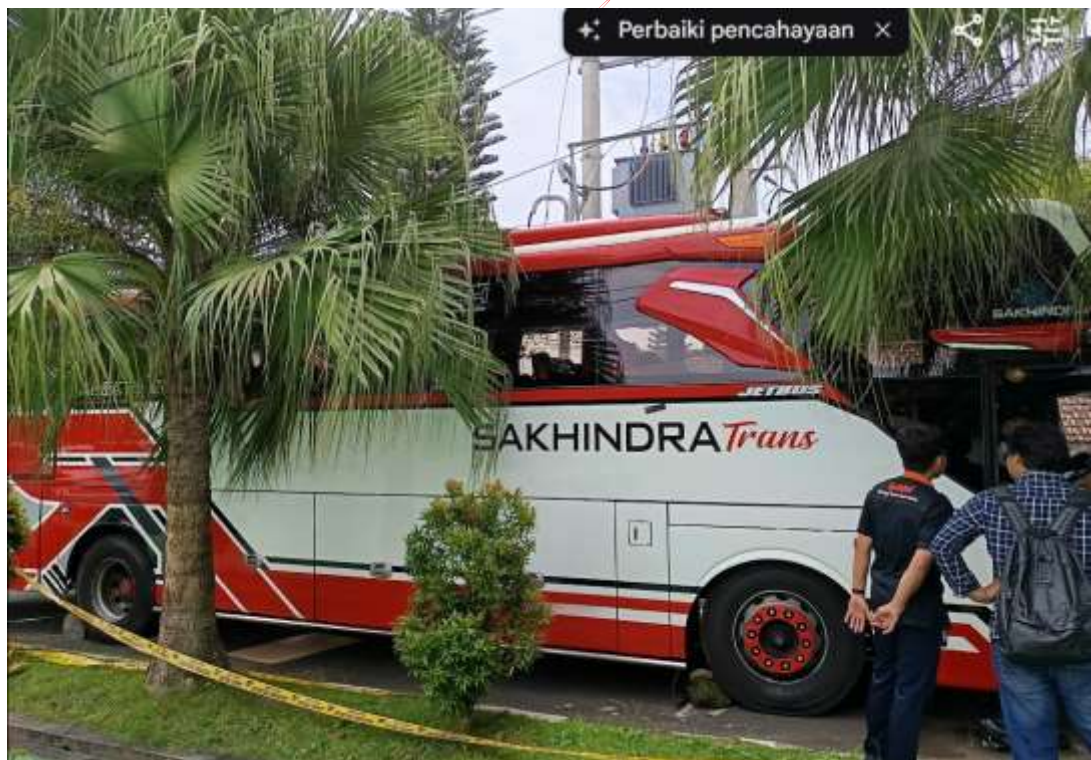
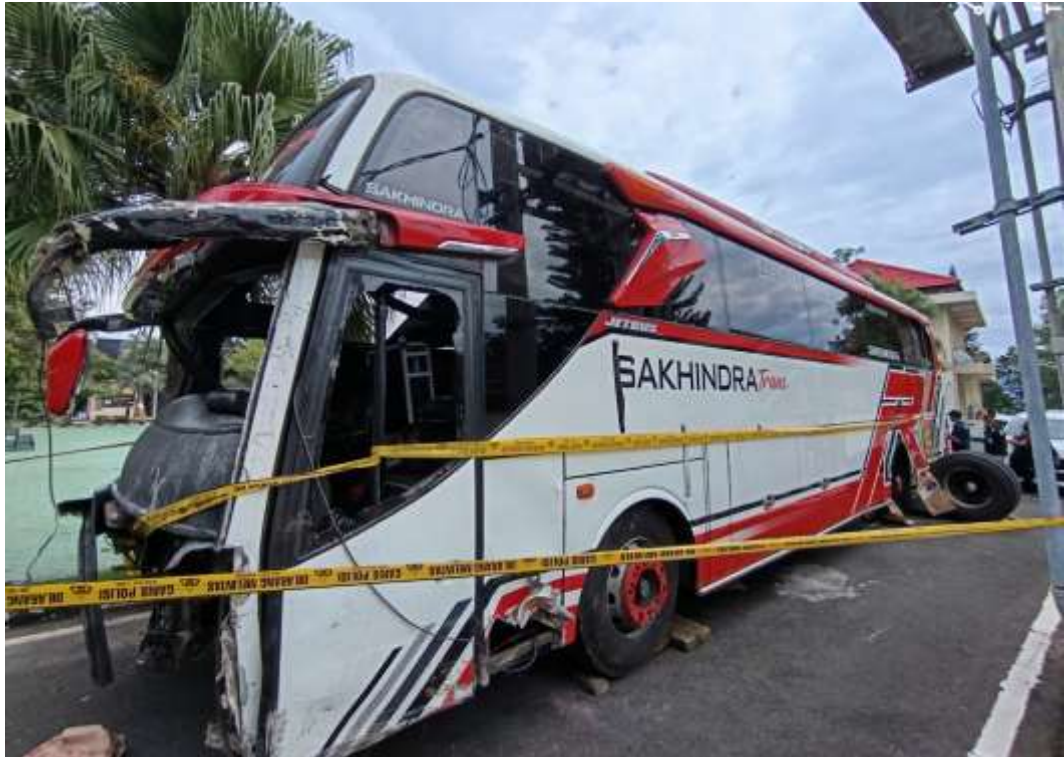
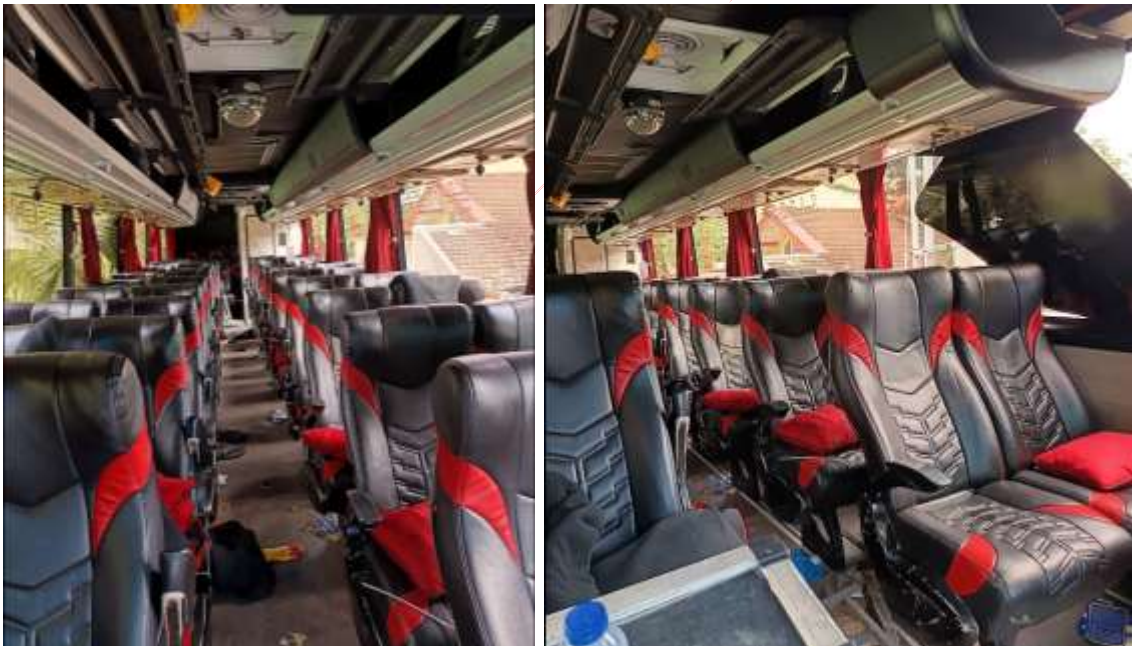
Bagian Depan Mobil bus mengalami kerusakan dan deformasi, kaca spion pecah, kaca belakang kiri pecah, sedangkan bagian sebelah kanan dan belakang mobil bus tidak mengalami kerusakan, mobil bus tidak dilengkapi dengan sabuk keselamatan (*safety belt*)

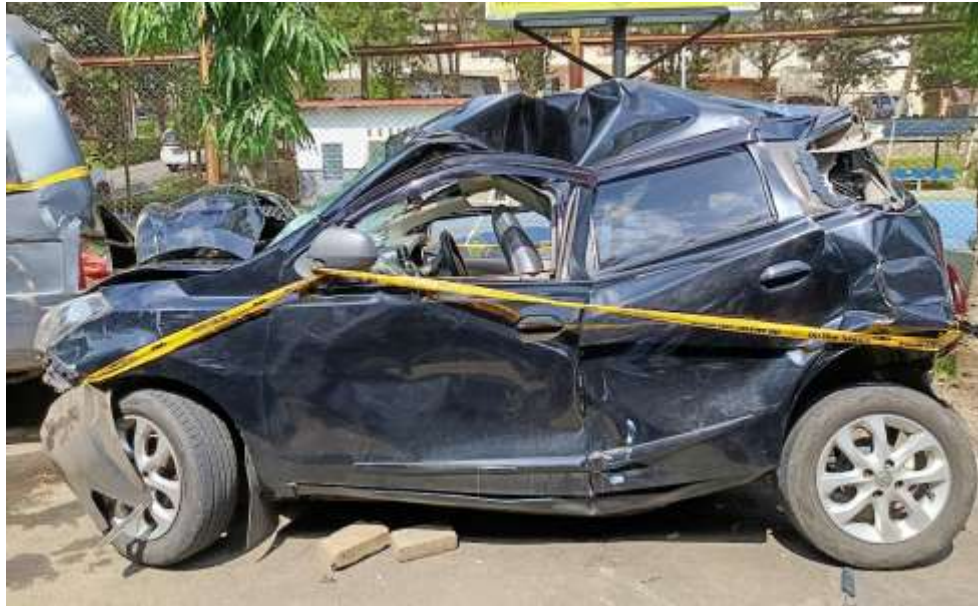
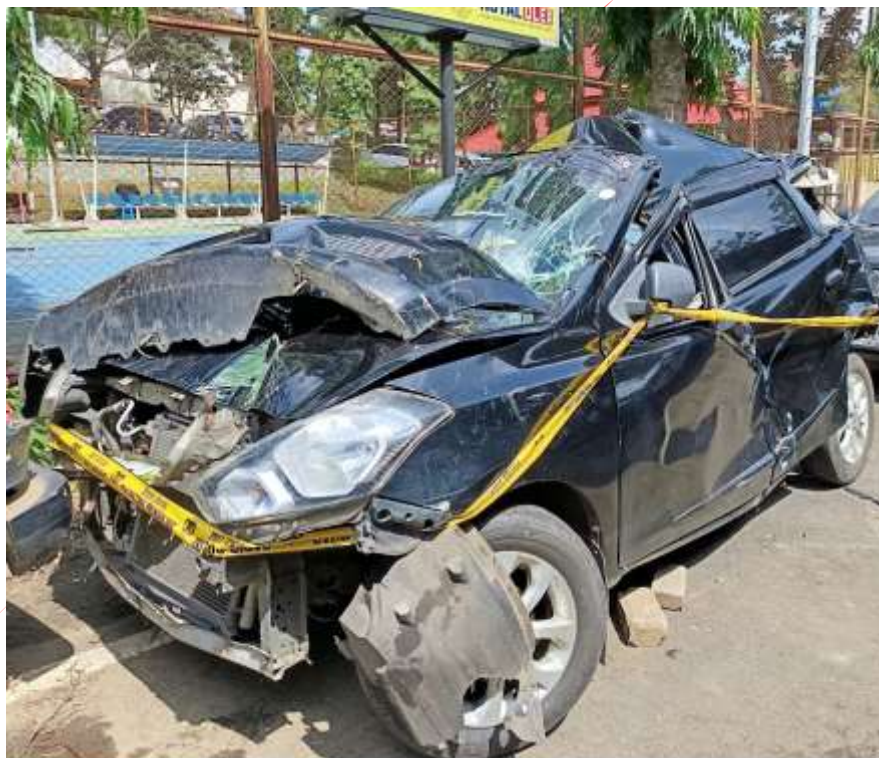
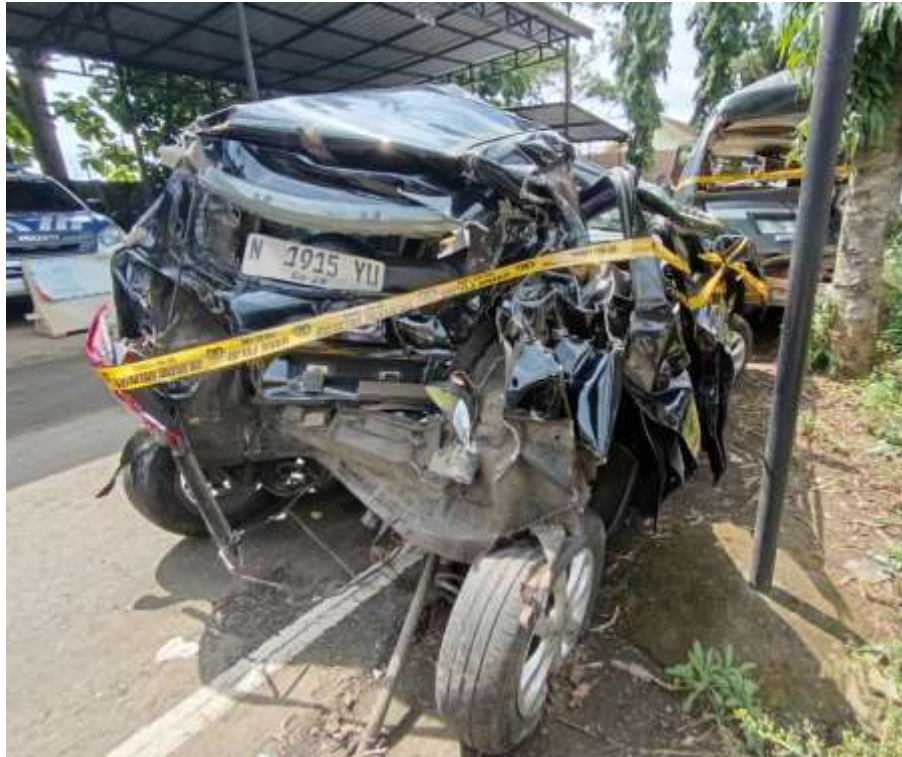
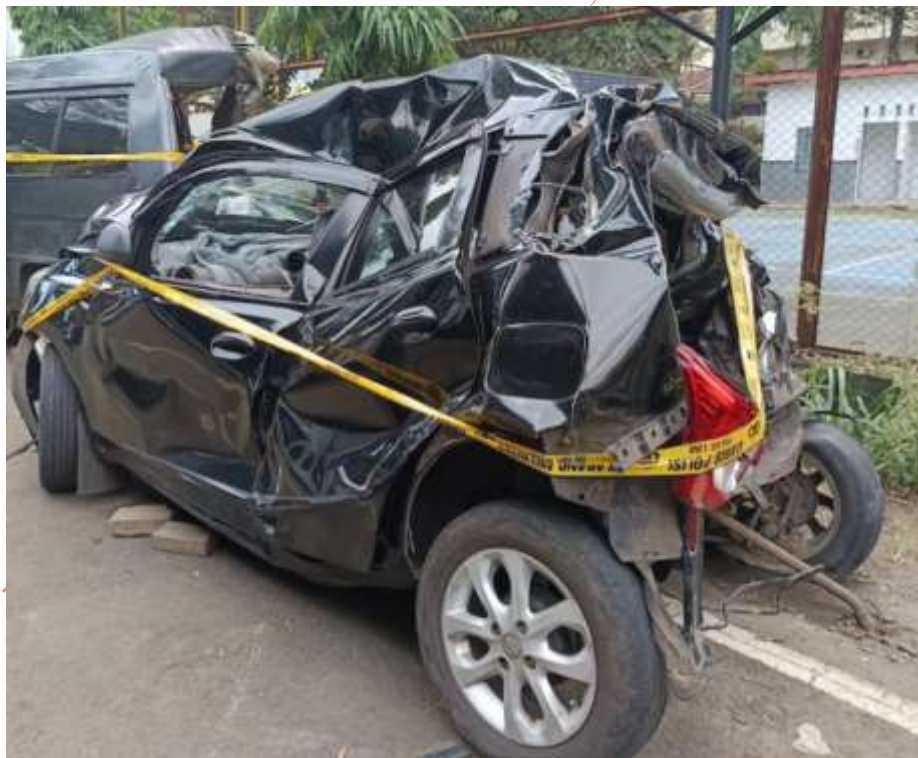
Pengendara mobil Datsun warna hitam ini menjadi korban yang meninggal dunia. Mobil penumpang umum jenis Datsun mengalami deformasi dibagian belakang, kaca belakang pecah, pilar "B" tertekuk dan bagian depan terdeformasi.

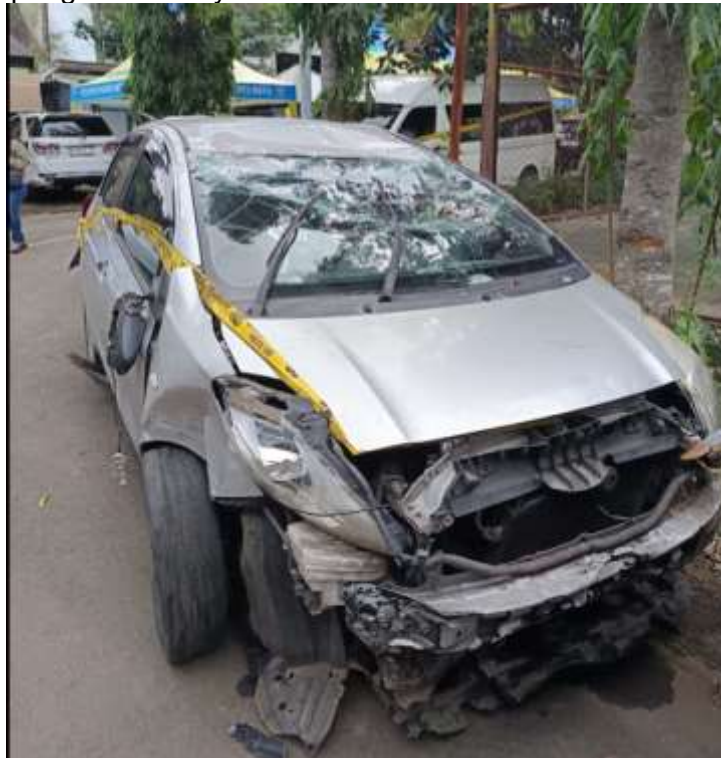
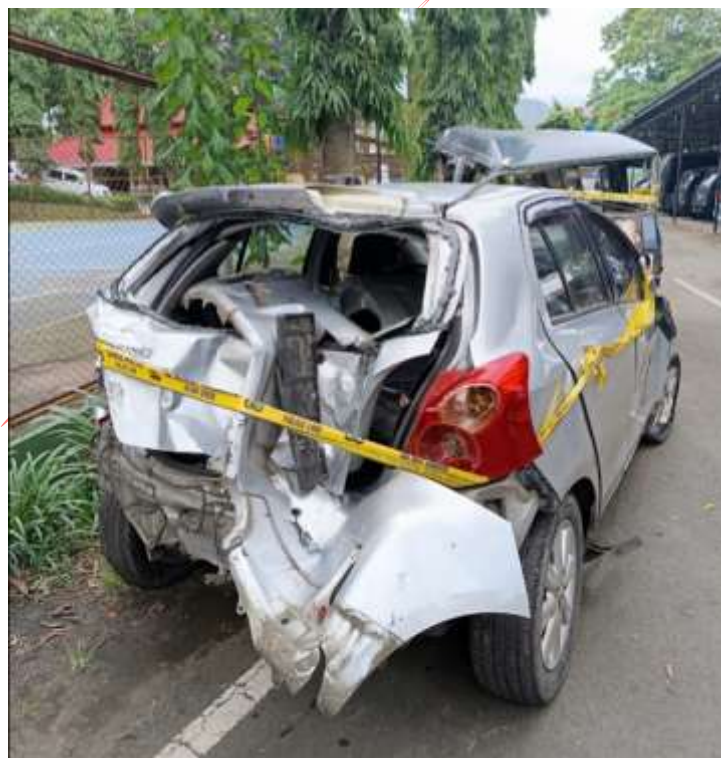
Tidak terdapat informasi mengenai pengemudi dan penumpang Toyota Yaris. Kondisi mobil penumpang umum jenis Toyota Yaris mengalami deformasi dibagian depan dan belakang, kaca belakang pecah, kaca depan retak.

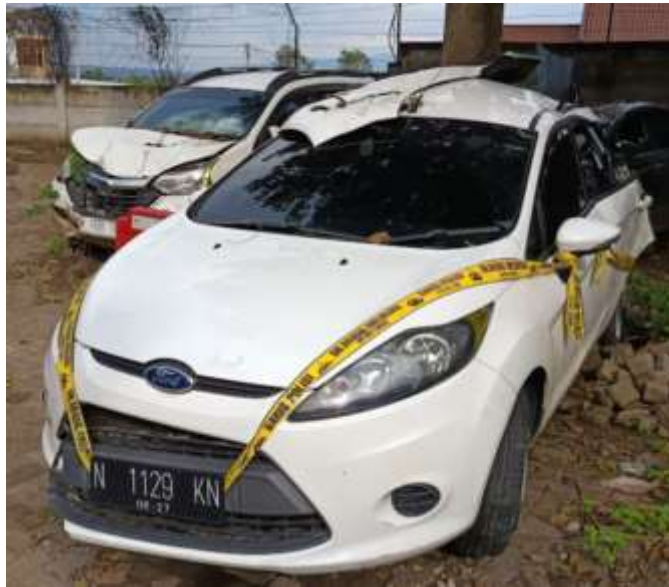
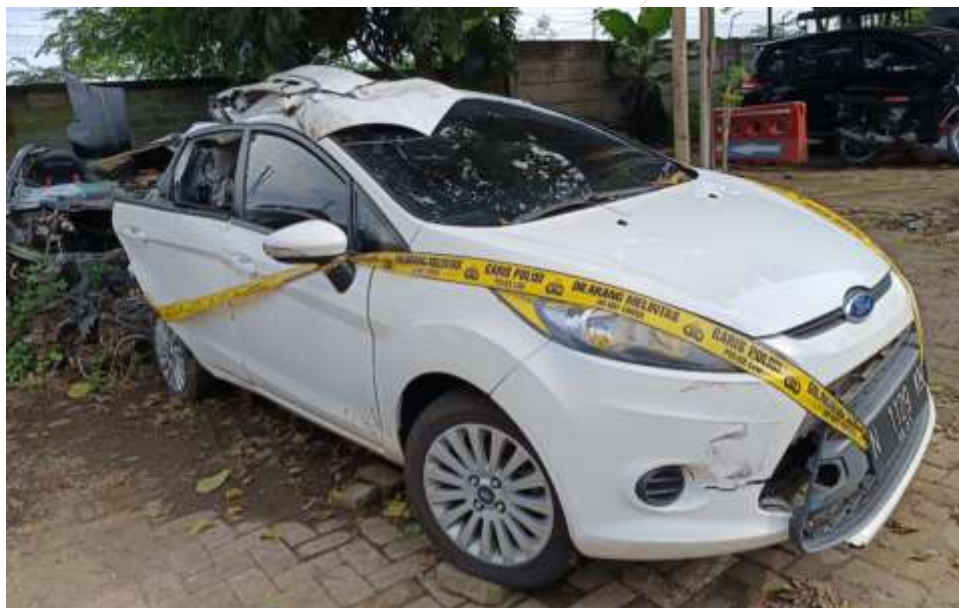
Pengendara dan penumpang mobil penumpang umum jenis Toyota Ford tidak mengalami luka. Kerusakan ada pada bagian belakang, terdeformasi dan kaca belakang pecah.

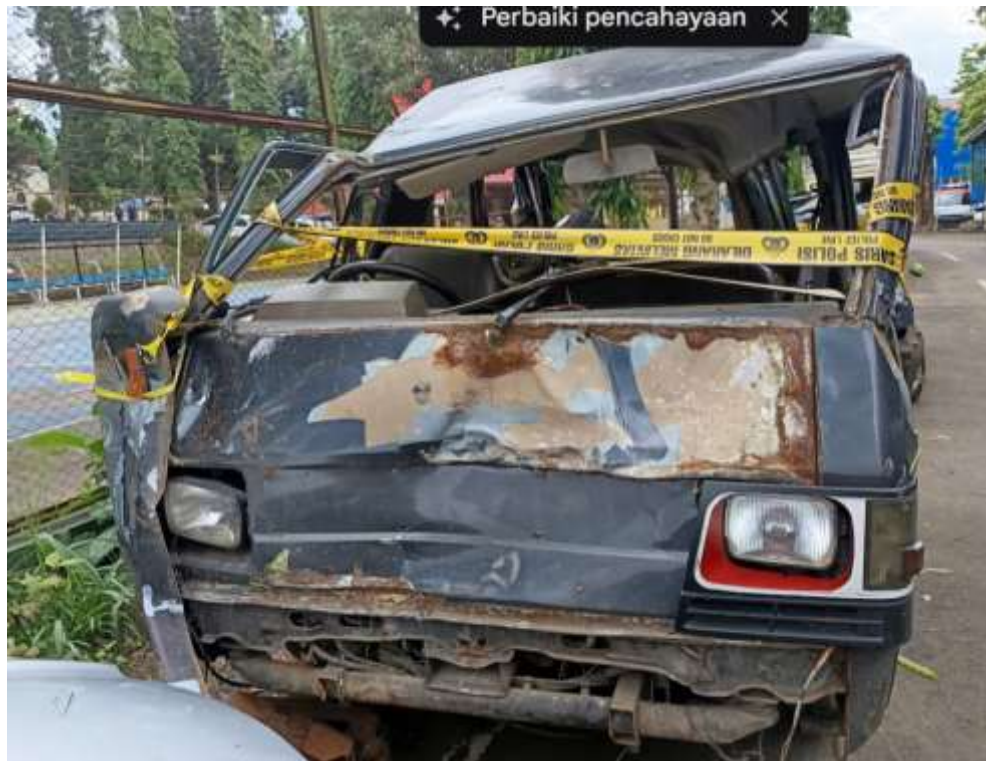
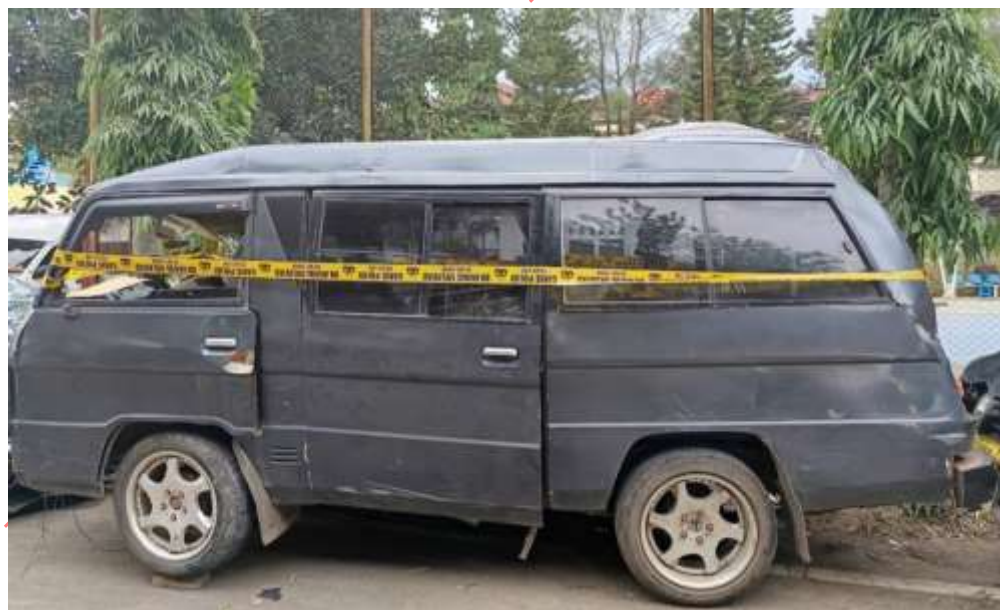
Mobil penumpang Jenis Mitsibishi L300 tidak terdapat pengendara maupun penumpang, mobil terparkir di bahu jalan di jalan Pattimura. Kondisi kendaraan mengalami deformasi dan kerusakan dibagian belakang dan belakang. Kaca belakang dan kaca depan pecah.

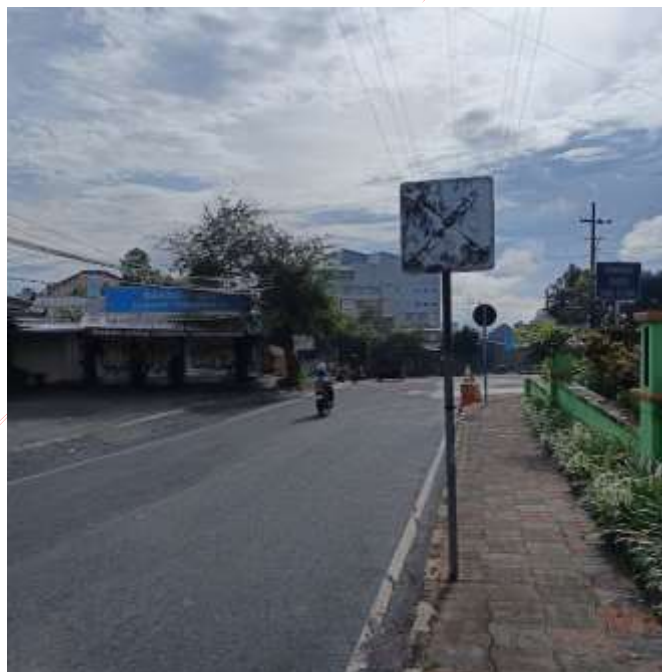
Gambar 30. Kondisi Rambu Yang Terpasang

Pada area Lokasi kejadian, tepatnya di Jalan Sultan Agung sebelum simpang 3 menuju Jalan Imam Bonjol terdapat sebuah rambu yang sudah terhapus dan tidak jelas informasi yang hendak disampaikan.

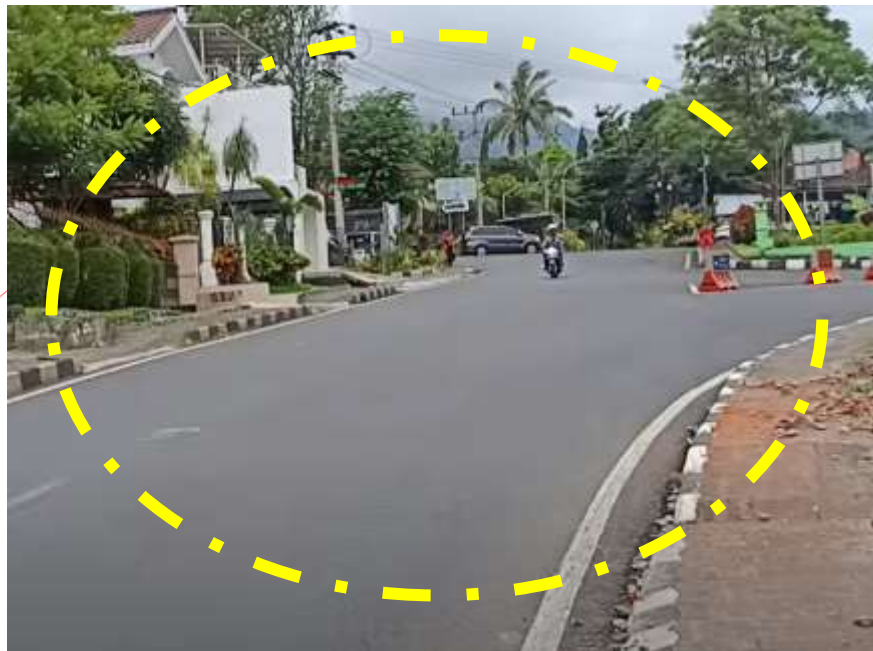
Gambar 32. Area tidak terdapat Marka Jalan dan Batasan Ruang Kendaraan

Pada area simpang 3 Jalan Sultan Agung, Jalan Agus Salim menuju Jalan Imam Bonjol, kondisi marka jalan sudah mulai terhapus, hal ini dapat menyulitkan pengendara tentang Batasan ruang gerak kendaraan yang dikendarai.

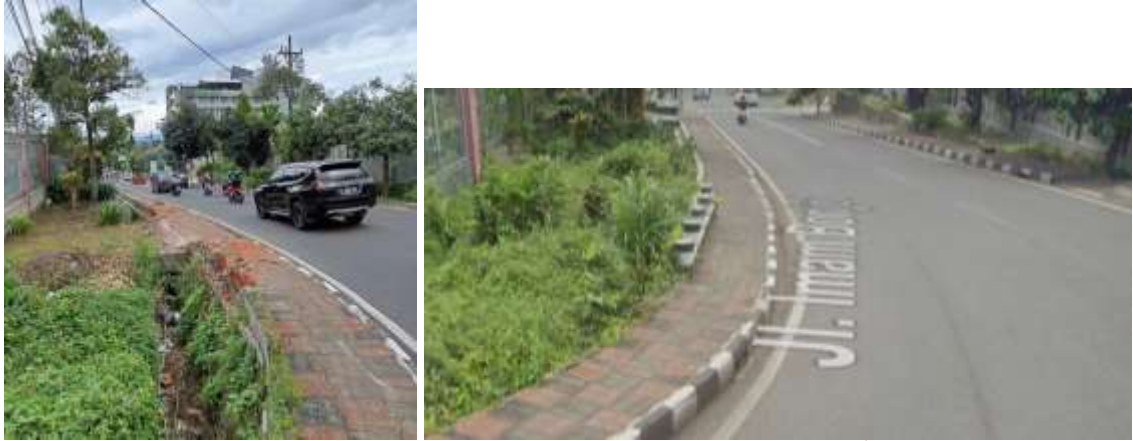
Gambar 35. Kondisi Fasilitas Trotoar Setelah Kecelakaan dan Dokumentasi Gmaps Maret 2024

Akibat dari kejadian ini, prasarana jalan yang mengalami kerusakan adalah fasilitas trotoar dan lampu penerangan jalan roboh.

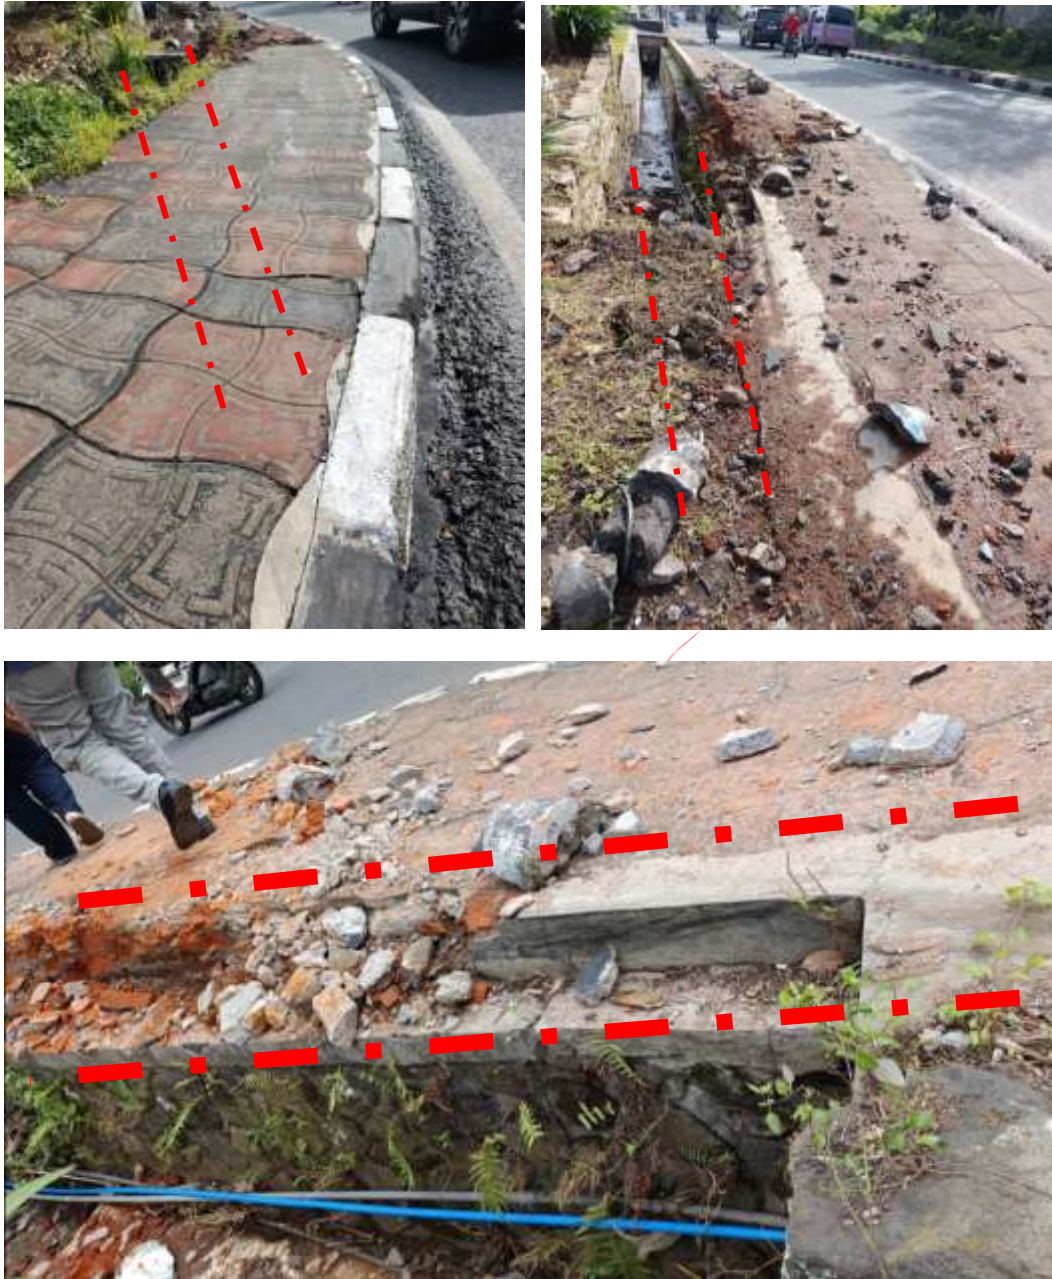
Gambar 39. Jejak Ban Pada Trotoar Yang Hancur Tertabrak Mobil Bus

Pada trotoar di Jalan Imam Bonjol ditemukan adanya jejak ban mobil bus.

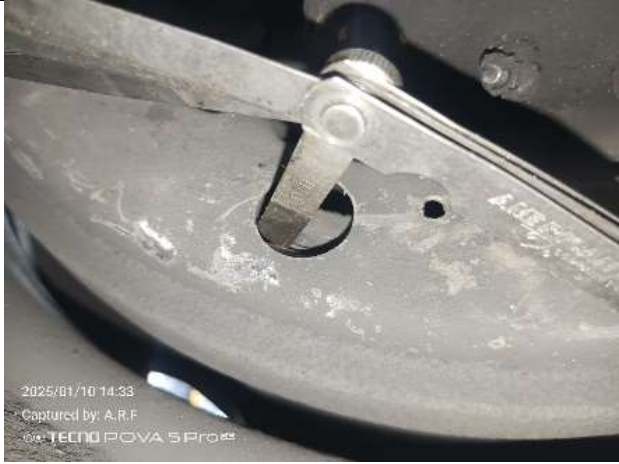
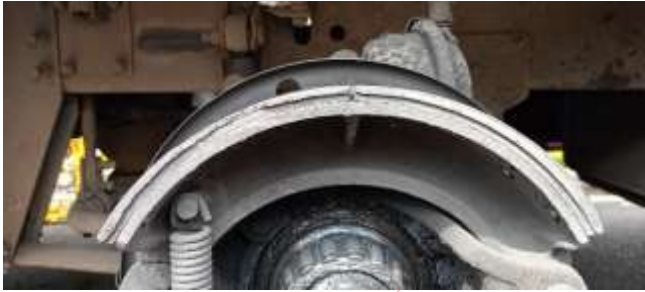
<p>2025/01/10 14:33 Captured by: A.R.F TECNO POVA 5 Pro 5</p>	<ul style="list-style-type: none">• Celah kampas rem dengan tromol roda depan kanan 0,65 mm

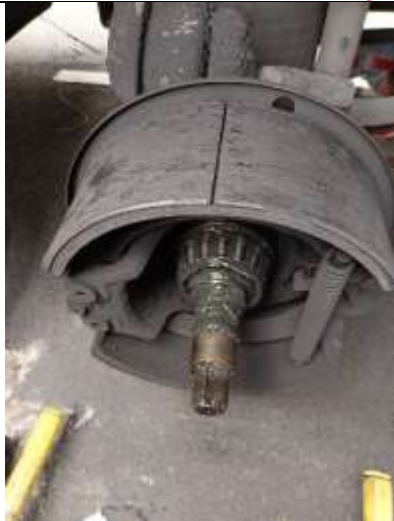
<ul style="list-style-type: none">• Kondisi kampas rem depan kanan dalam keadaan tipis (jarak paku keeling ke permukaan kampas 1,6 mm).

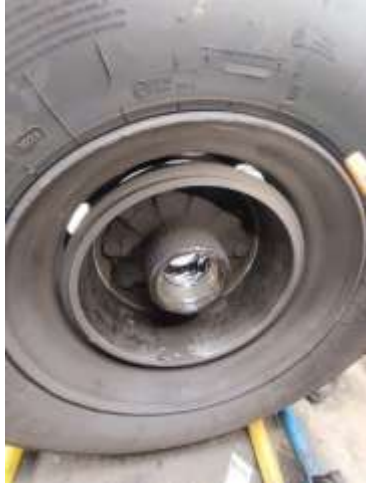
<ul style="list-style-type: none">• Kondisi <i>brakedrum</i> depan kanan mengalami keausan yang tidak rata• Celah kampas rem dengan tromol roda depan kiri tdk dapat di ukur karena saatt KNKT tiba dilokasi, kondisi ban sudah di buka
4.

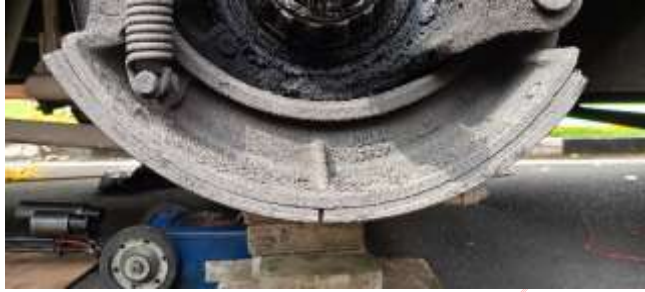
<ul style="list-style-type: none">• Kondisi kampas rem depan kiri dalam keadaan tipis (jarak paku keeling ke permukaan kampas 2,3 mm).
5.

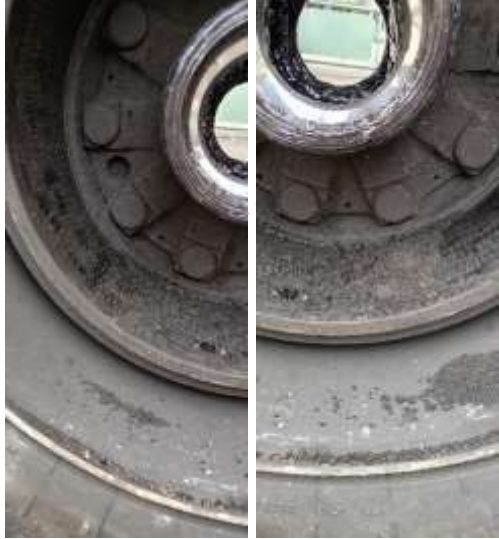
<ul style="list-style-type: none">• Kondisi <i>brakedrum</i> depan kiri mengalami keausan yang tidak rata

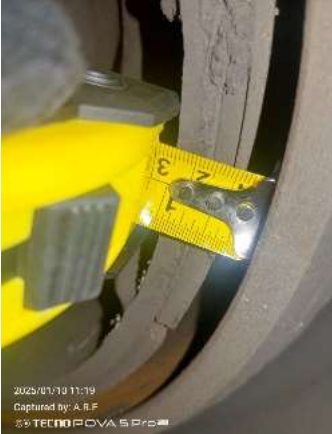
<p>2025/01/10 11:19 Captured by: A.R.F TECHNOVA S.P.</p>	<ul style="list-style-type: none">• Celah kampas rem dengan tromol roda belakang kanan 9 mm• Menandakan pemakaian tekanan angin yang cukup banyak pada saat melakukan pengereman
7.

Berdasarkan tabel hasil pemeriksaan mobil bus terdapat beberapa kondisi sistem pengereman pada mobil bus yang berada diluar ambang batas pabrikan terutama pada roda kanan belakang yang memiliki celah kampas rem dan tromol $\pm 9\text{mm}$ sedangkan ambang batas dari pabrikan $0,3 - 1 \text{ mm}$. Kondisi seperti ini, pada saat dilakukan pengereman pada roda belakang kanan menjadi tidak efektif dan beban beban pengereman bertumpu pada 3 roda lainnya, hal ini didukung dengan adanya temuan *thermal cracking* pada ketiga tromol, sehingga berpengaruh terhadap kemampuan pengereman mobil bus secara keseluruhan dan bertambahnya jarak pengereman.

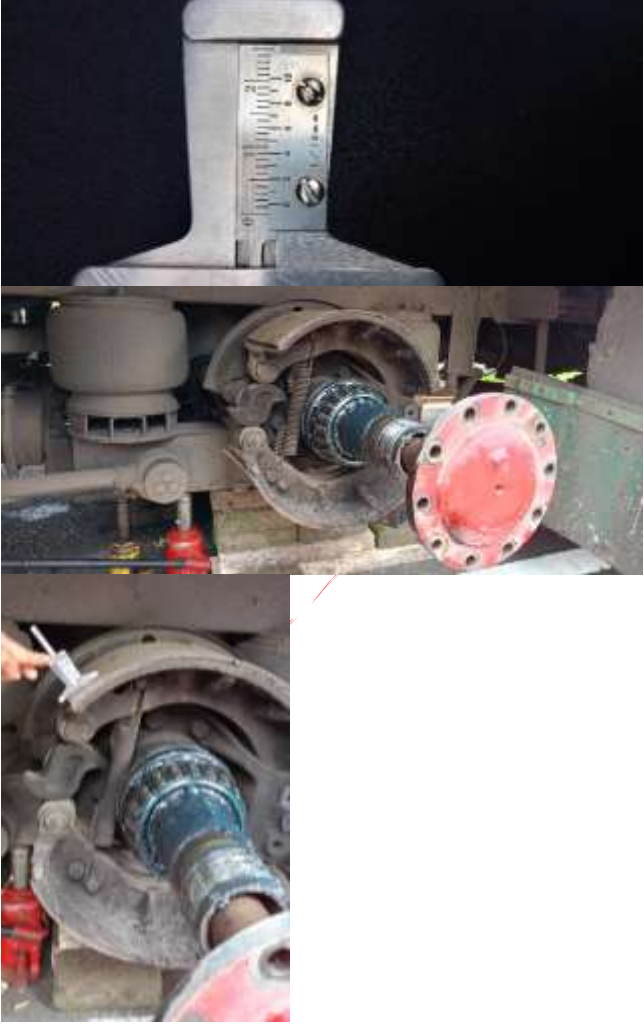
<ul style="list-style-type: none">• Celah kampas rem dengan tromol roda belakang kiri tdk dapat di ukur karena sdh di buka• Kondisi kampas rem belakang kiri dalam keadaan tipis (jarak paku keeling ke permukaan kampas 1,4 mm).

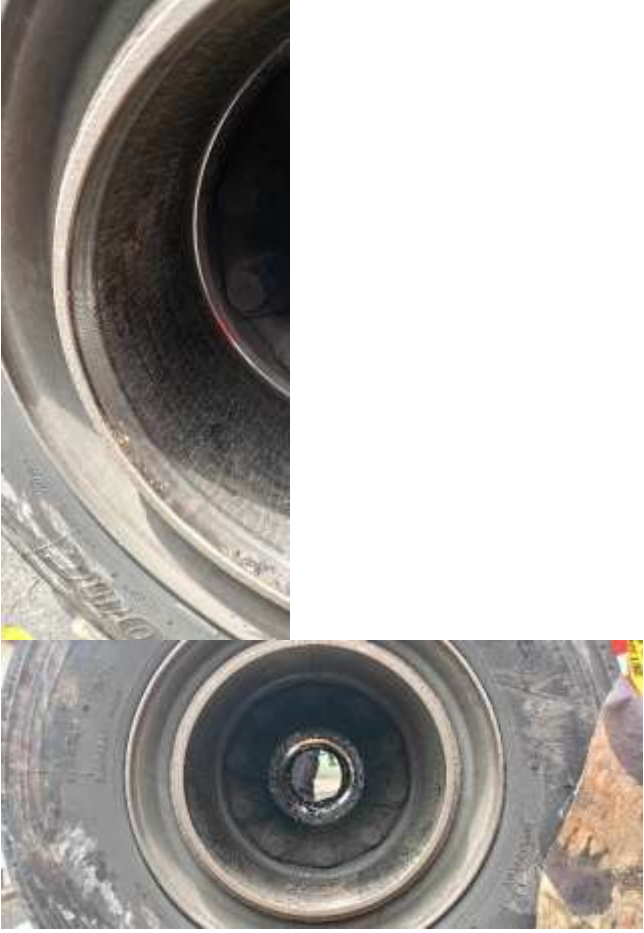
<ul style="list-style-type: none">• Kondisi brakedrum depan kiri mengalami keausan yang tidak rata• Terdapat retakan pada brakedrum menandakan terjadi keausan yang cukup banyak
9.

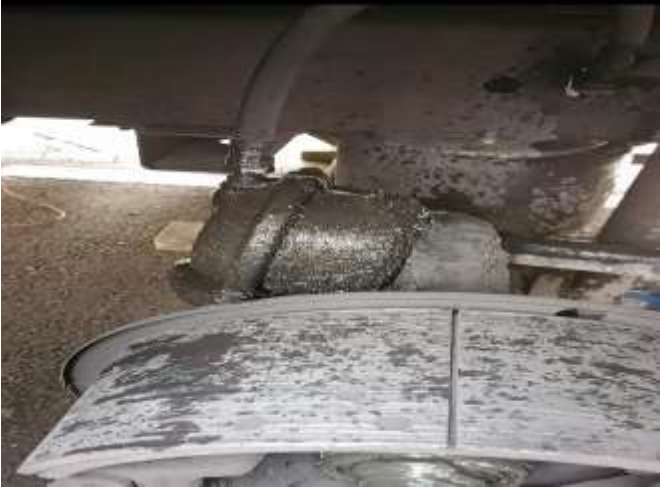
<ul style="list-style-type: none">• Kondisi <i>brake chamber</i> depan kanan tidak bocor

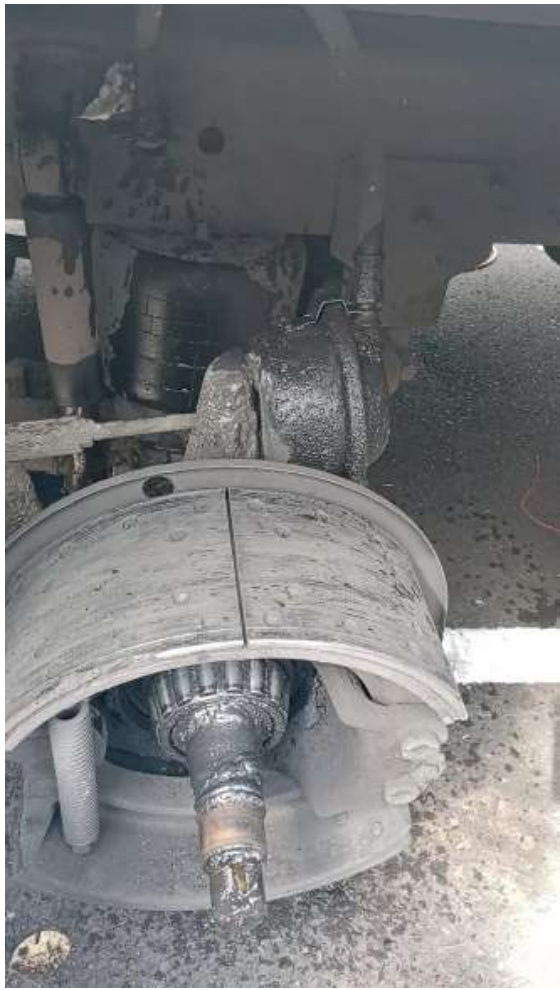
<ul style="list-style-type: none">• Kondisi <i>brake chamber</i> depan kiri tidak bocor

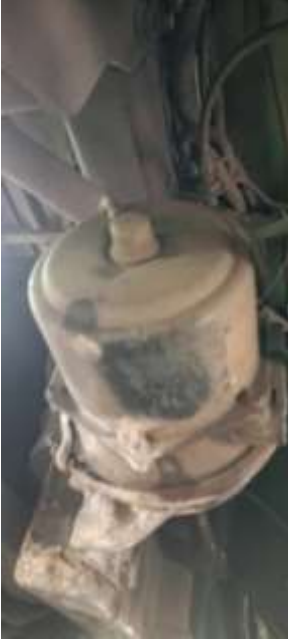
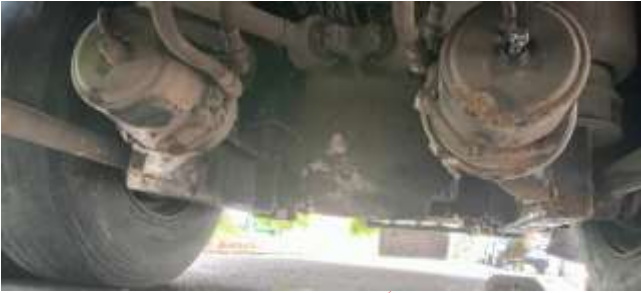
Penyebab terjadinya kecelakaan dikarenakan terjadinya kegagalan sistem pengereman karena celah kampas rem (*brake lining*) dan tromol (*drumbrake*) jauh melebihi ambang batas pabrikan serta ditambah terjadi kebocoran rumah *brake chamber*.

<ul style="list-style-type: none">• Kondisi <i>brake chamber</i> belakang kanan bocor kecil• Kebocoran dapat terjadi pada saat benturan dengan trotoar pada saat pertama kali keluar jalur dan menghantam trotoar
12.

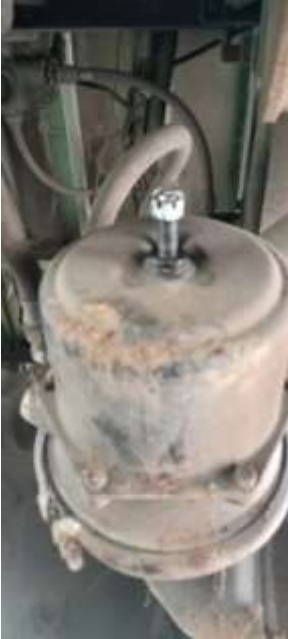
<ul style="list-style-type: none">• Kondisi <i>brake chamber</i> belakang kiri bocor besar

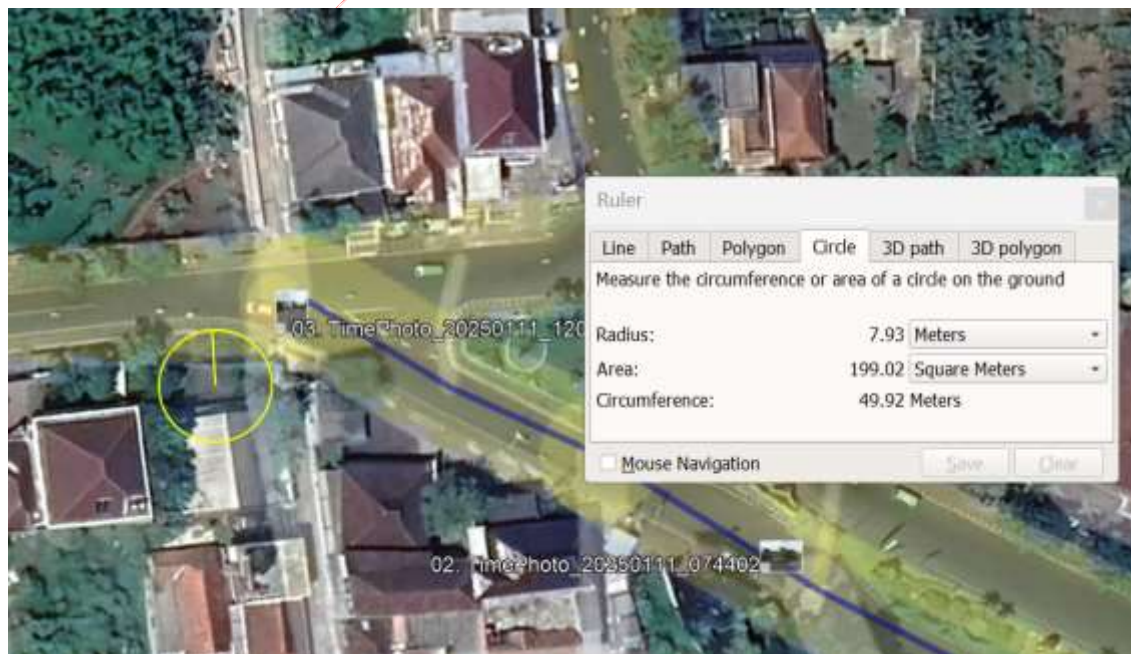
Gambar 44. Radius Tikung Pada Simpang 3 Jalan Sultan Agung dengan Jalan Imam Bonjol

Awal adanya benturan Mobil bus dengan mobil bus lainnya ketika memasuki simpang 3 Jalan Imam Bonjol. Berdasarkan perhitungan menggunakan *google earth*, radius tikungan pada lokasi tersebut ± 8 Meter, dengan panjang kendaraan mobil bus mencapai 12 meter, mengharuskan kendaraan besar yang menuju Jalan Imam Bonjol dari arah Musium Angkut (Jalan Sultan Agung) harus mengambil haluan keluar dan menggunakan lajur luar.

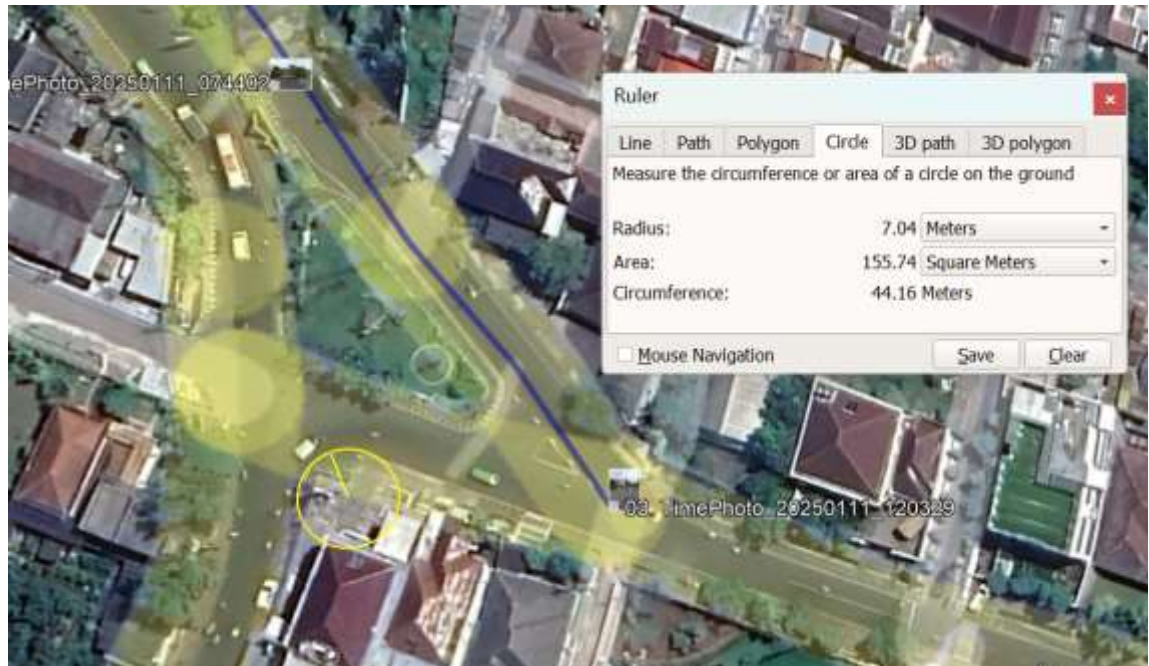
Gambar 47. Radius Tikung Pada Simpang 3 Jalan Agus Salim dengan Jalan Imam Bonjol

Sedangkan kendaraan besar yang melaju dari arah Jalan Agus Salim menuju Jalan Imam Bonjol juga terbiasa menggunakan lajur luar untuk berbelok, karena simpang tersebut memiliki radius tikungan berkisar 7 meter.
