**KOMITE NASIONAL KESELAMATAN TRANSPORTASI
REPUBLIK INDONESIA**

LAPORAN AKHIR

KNKT.25.02.02.01

Laporan Investigasi Kecelakaan Lalu Lintas dan Angkutan Jalan
KECELAKAAN TABRAKAN BERUNTUN
TRUK *FLAT DECK* DENGAN KENDARAAN RODA EMPAT LAINNYA
DI GERBANG TOL CIAWI 2 KM.41+300B,
KOTA BOGOR, PROVINSI JAWA BARAT
4 FEBRUARI 2025

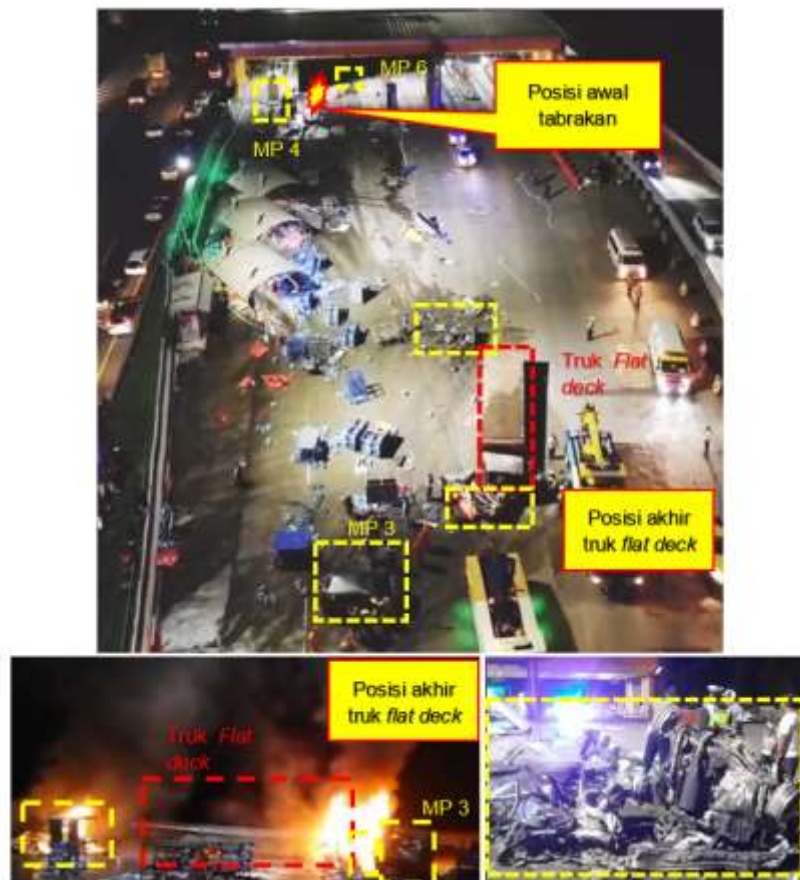
Gambar 2. Kondisi pasca kejadian tabrakan beruntun
Sumber: diambil dari berbagai sumber diolah KNKT

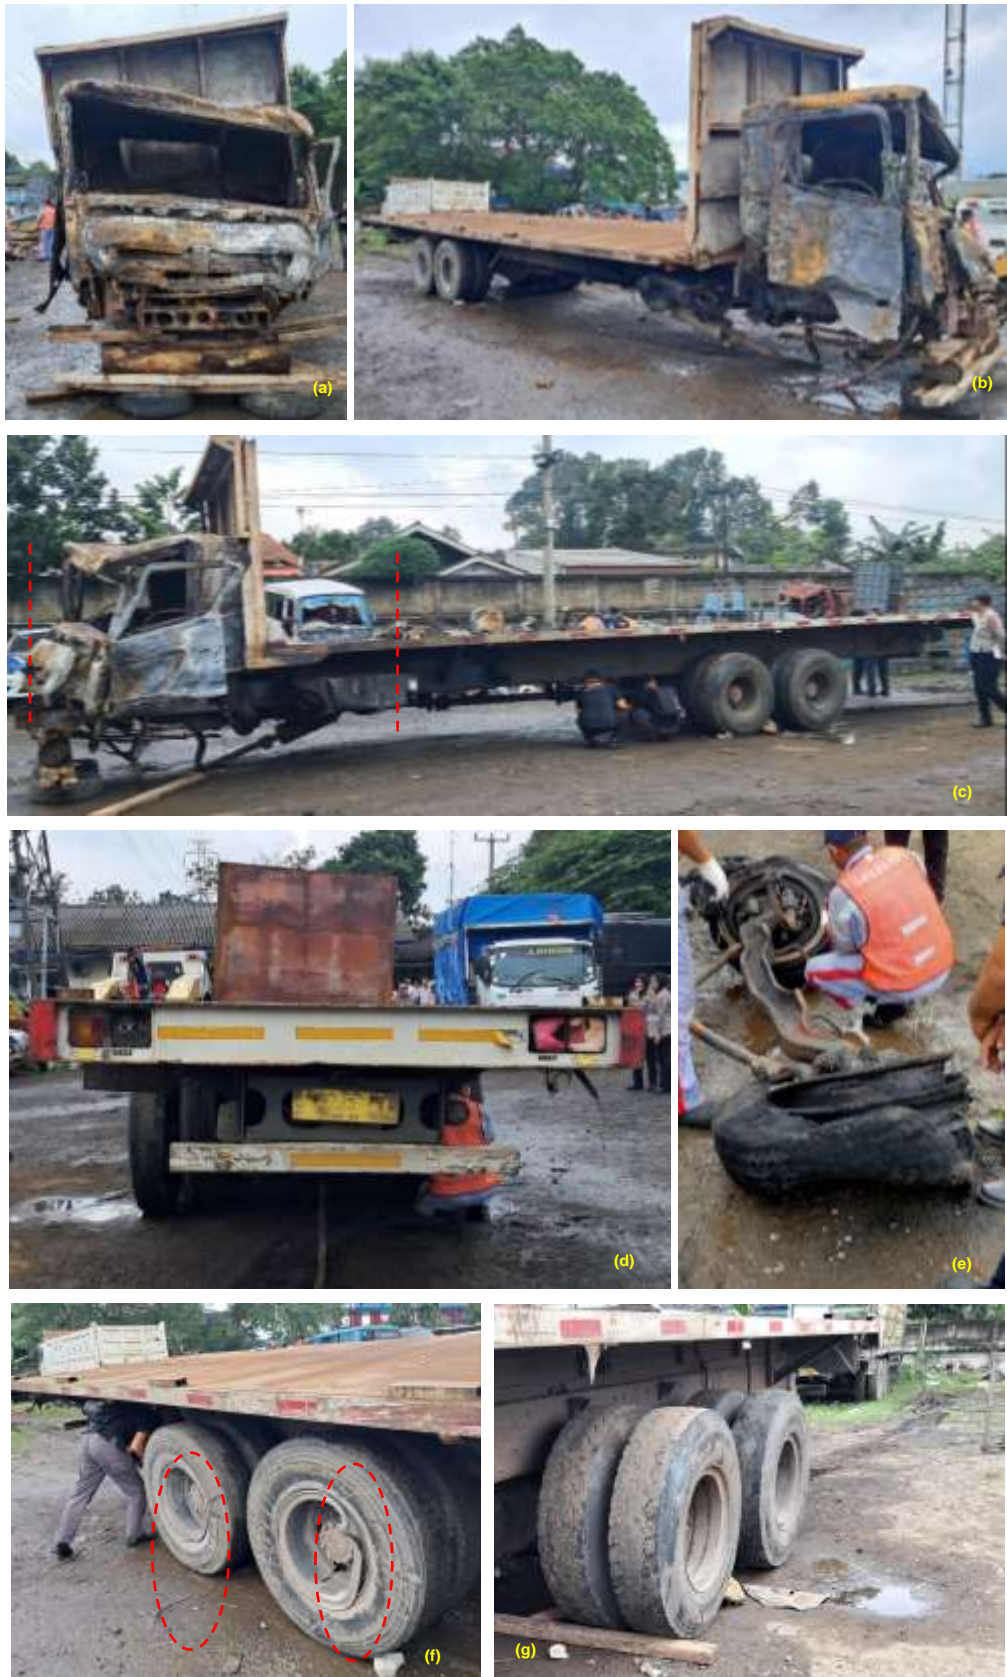
Gambar 10. Kondisi truk *flat deck* dampak dari kecelakaan

- f. Velg pada sumbu 2 dan sumbu 3 sebelah kanan mengalami deformasi. Velg sumbu 2 dan sumbu 3 sebelah kiri tidak terdapat deformasi. (Gambar 10f dan Gambar 10g)

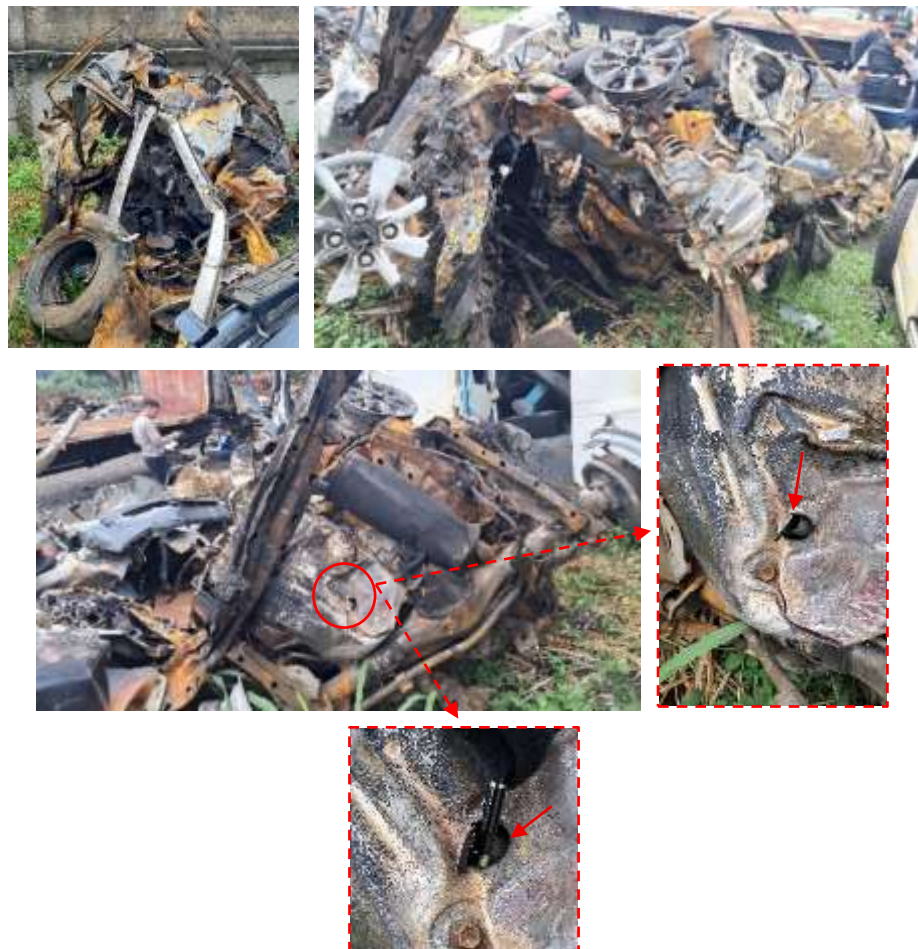
Gambar 11. Kondisi mobil penumpang 1 dampak kecelakaan

- a. Struktur dan bodi mobil penumpang 1 mengalami deformasi;
- b. Seluruh bagian mobil penumpang 1 mengalami kebakaran.
- c. Terdapat lubang dan kebocoran pada tangki BBM dengan diameter ± 40 mm sebagaimana ditunjukkan pada lingkaran merah (lihat Gambar 11)

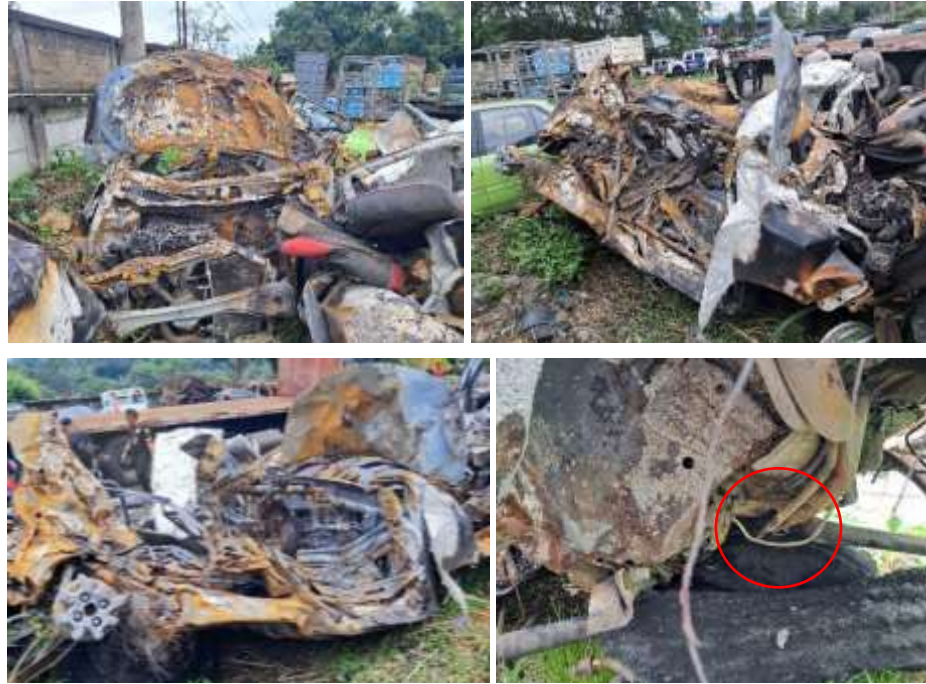
Gambar 12. Kondisi mobil penumpang 2 dampak kecelakaan

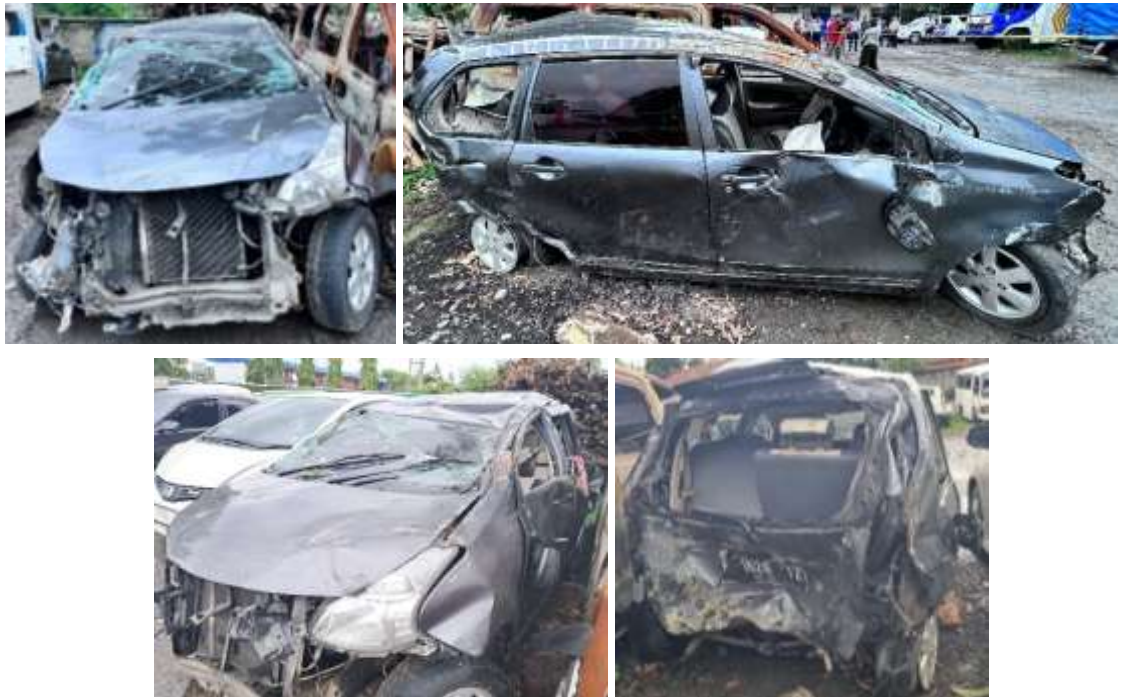
- Sebagian besar bodi kendaraan mengalami deformasi;
- Ban belakang kanan pecah;
- Airbag bagian pengemudi dan penumpang depan aktif.

Gambar 13. Kondisi mobil penumpang 3 dampak kecelakaan

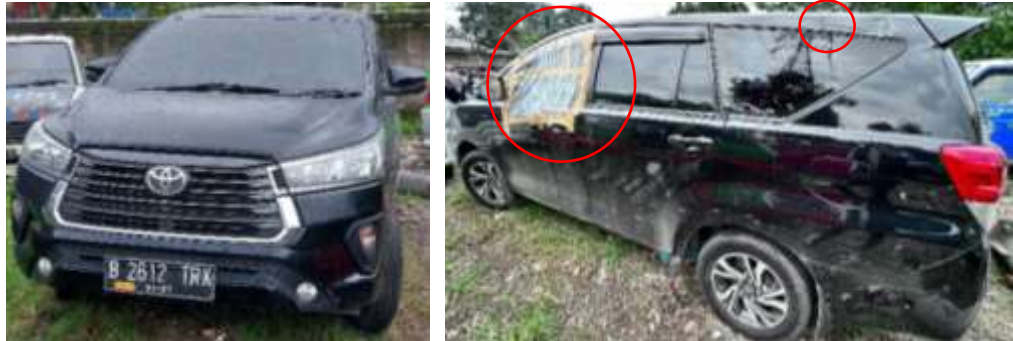
Kaca samping kiri bagian depan pecah dan bodi atas samping kanan belakang deformasi.

Gambar 14. Kondisi mobil penumpang 4 dampak kecelakaan

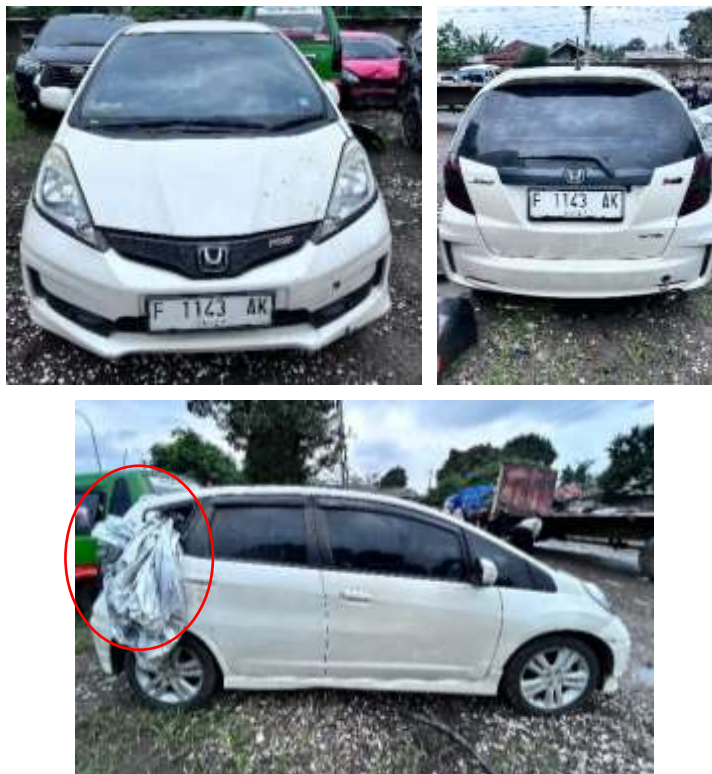
Kaca samping belakang pecah dampak kecelakaan (lihat Gambar 15 lingkaran merah)

Gambar 15. Kondisi mobil penumpang 5 dampak kecelakaan.

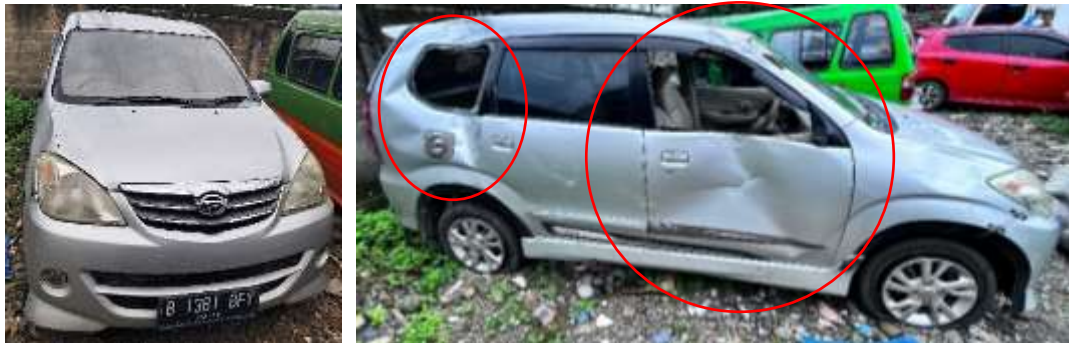
Mobil penumpang 6 mengalami deformasi pada bodi samping sebelah kanan serta kaca samping kanan depan dan belakang pecah.

Gambar 16. Kondisi mobil penumpang 6 dampak kecelakaan.

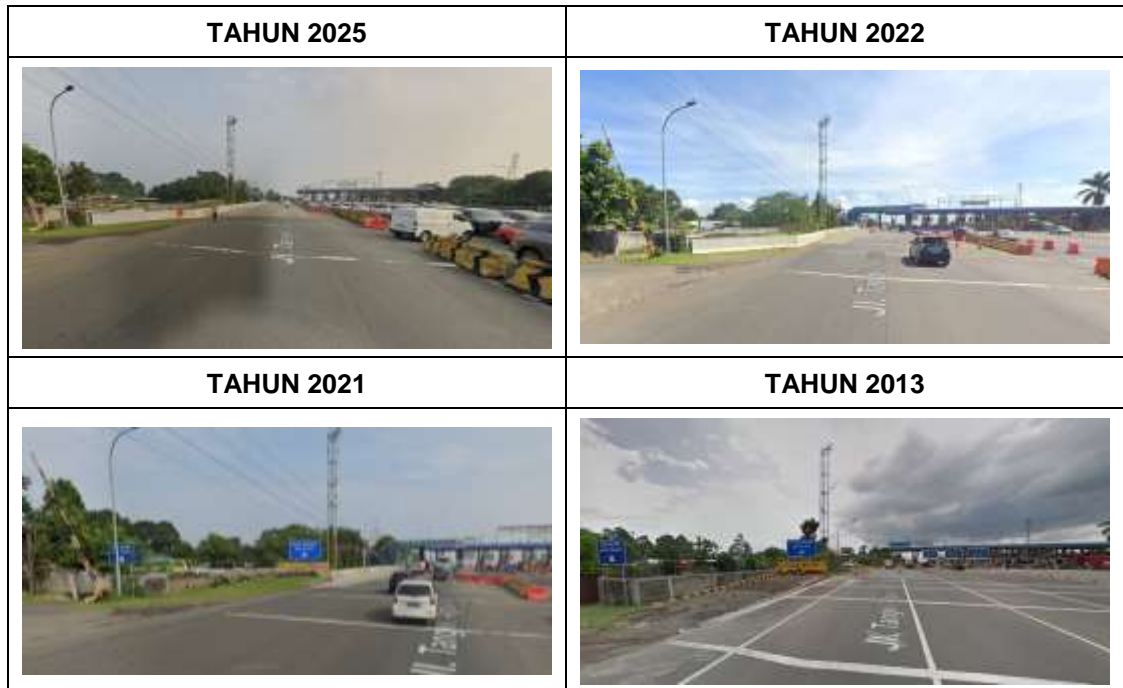
Gambar 21 menunjukkan pada tahun 2013 terdapat Jalur Penghentian Darurat (JPD) sebelum Gerbang Tol Ciawi 2 (sekitar KM 44+600), sedangkan pada tahun 2022 JPD sudah ditutup dengan pagar beton.

Gambar 21. Keberadaan jalur penghentian darurat di sekitar KM 44+600 jalur B dekat dengan gerbang tol ciawi 1

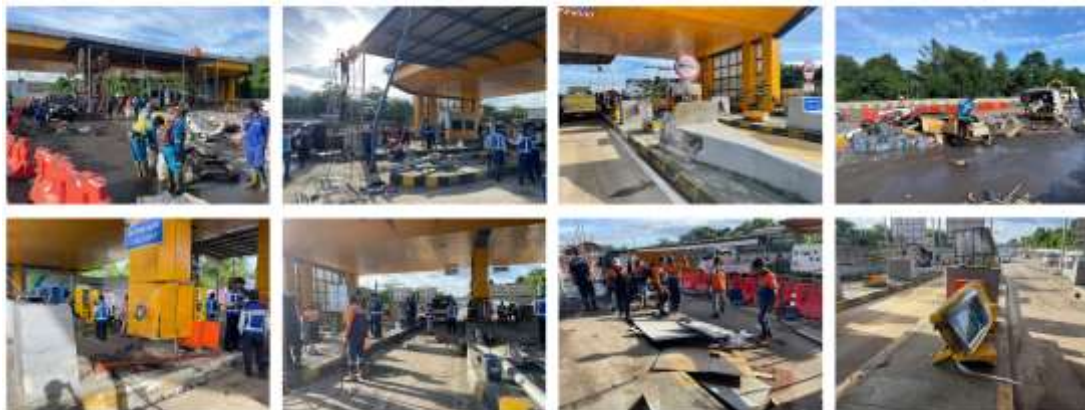
Gambar 24. Kondisi prasarana jalan tol dampak kecelakaan
 Sumber: PT Jasa Marga (Persero) Tbk

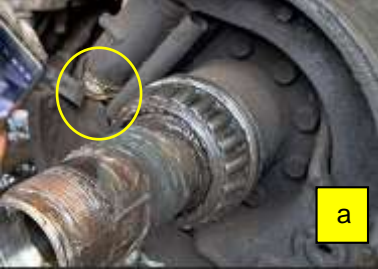
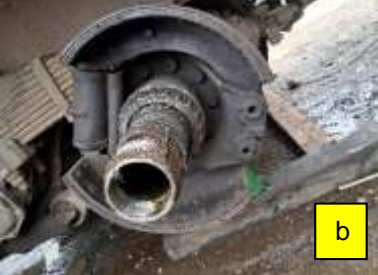
<p>2</p>	<p>Wheel Brake-Rear sumbu 2 sebelah kanan</p>

<p>a. Terdapat rembesan pada <i>wheel cylinder</i>. b. Ketebalan <i>brake lining</i> bervariasi sebagaimana hasil pengukuran pada point 7. c. Terdapat keausan pada diameter dalam brake drum sekitar 4,6 mm, nilai ambang batas maksimal = 4,14 mm [1]. d. Ditemukan bekas <i>grease</i> pada permukaan <i>brake lining</i>.</p>

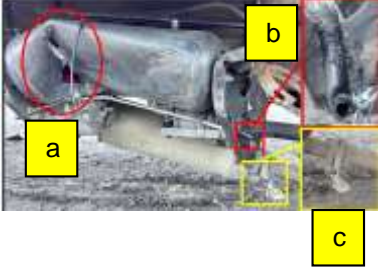
<p>3</p>	<p>Tabung udara (<i>Air Tank</i>) dan <i>exhaust brake</i></p>

<p>a. <i>Dry tank</i> mengalami kerusakan efek benturan, akan tetapi pengamatan tidak menemukan ada bekas oli pada permukaan dalam <i>air tank</i>. b. Selang rem putus efek benturan. c. Komponen exhaust brake terpasang</p>
<p>4</p>	<p>Air Dryer</p>

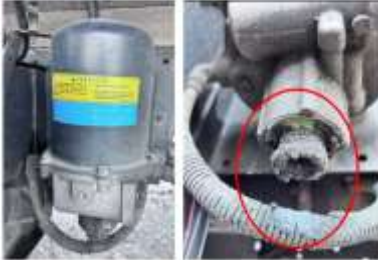
<p>Terpasang <i>air dryer</i>, saluran buang terdapat kotoran padat yang dilingkari merah</p>

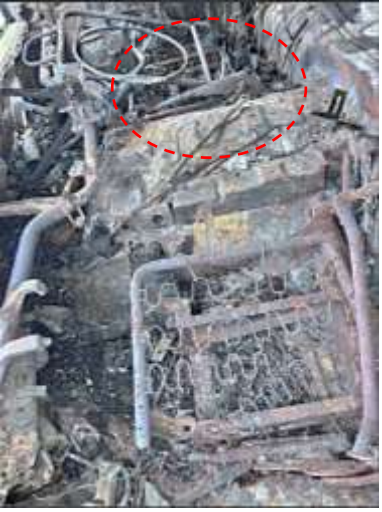
4	Rem parkir

<p>a. Tuas rem parkir dalam keadaan tidak aktif. b. Kabin dalam keadaan rusak efek kebakaran.</p>																																						
5	Tromol (<i>brake drum</i>)

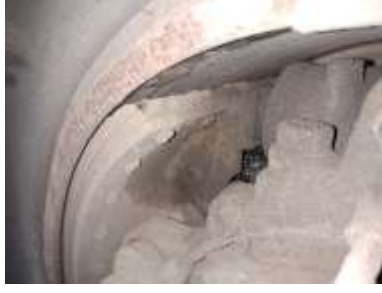
<p>e. Terdapat keausan pada <i>brake drum</i> sumbu 2 sebelah kiri = 6,4 mm dan sumbu 3 kiri = 6,8 mm, nilai ambang batas maksimal = 4,14 mm [1].</p>																																						
6	Tutup Tromol (<i>brake dust cover</i>)

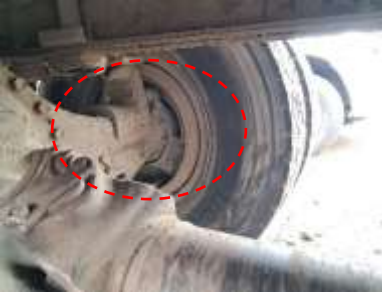
<p>Tidak terdapat <i>brake dust cover</i> pada semua roda</p>																																						
7	Pengukuran Celah dan ketebalan kampas rem (<i>brake lining</i>)

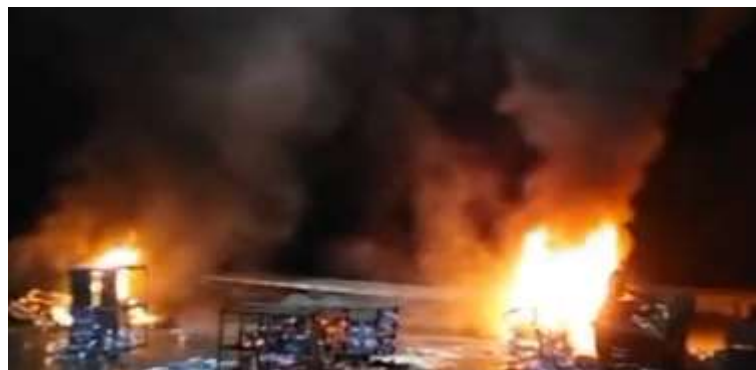
Gambar 47. Dokumentasi kebakaran 3 mobil pasca kecelakaan
