**KNKT.25.05.05.01**

**Laporan Investigasi Kecelakaan Lalu Lintas Dan Angkutan Jalan**

**TABRAKAN ANTARA DUMP TRUCK B-9970-BYZ DENGAN  
MINIBUS AA-1307-OA**

**DI JALAN BENER – MARON KM 19, BENDO, KALIJAMBE, KEC.  
BENER, KABUPATEN PURWOREJO, JAWA TENGAH**

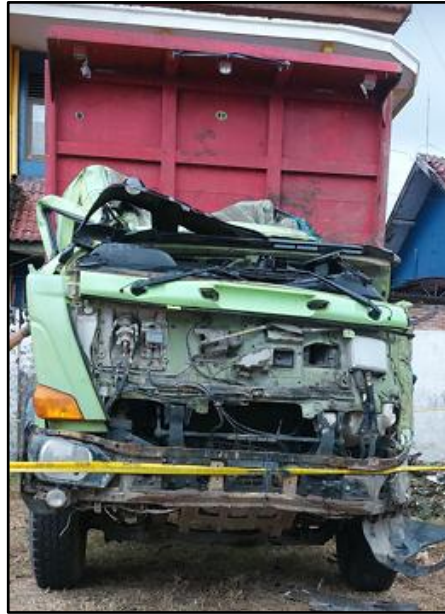
Gambar 4. Kondisi bagian depan dump truck kedua, atap kabin terdeformasi

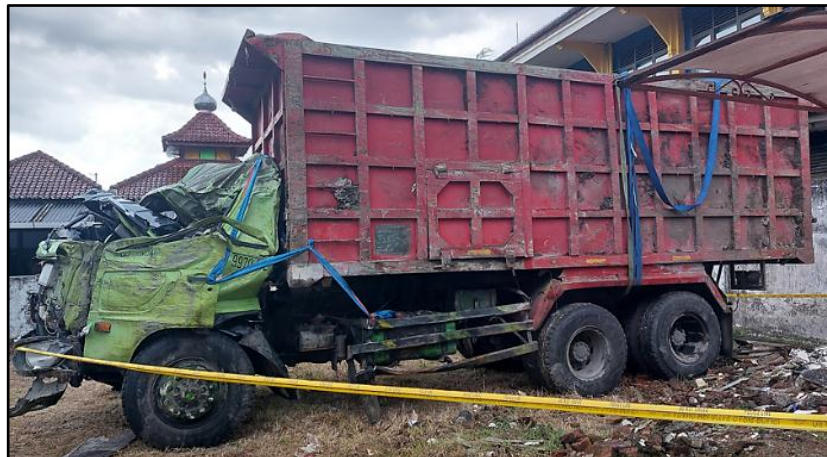
Gambar 5. Goresan di bak sebelah kiri dump truck kedua

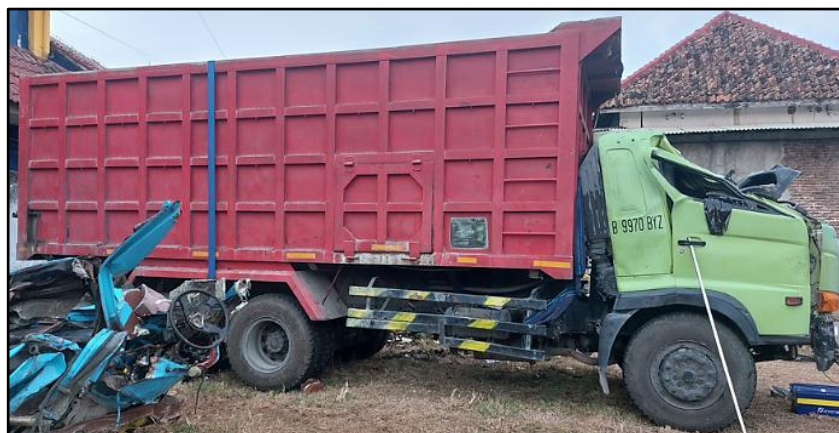
Gambar 6. Kondisi bagian sebelah kanan dump truck kedua

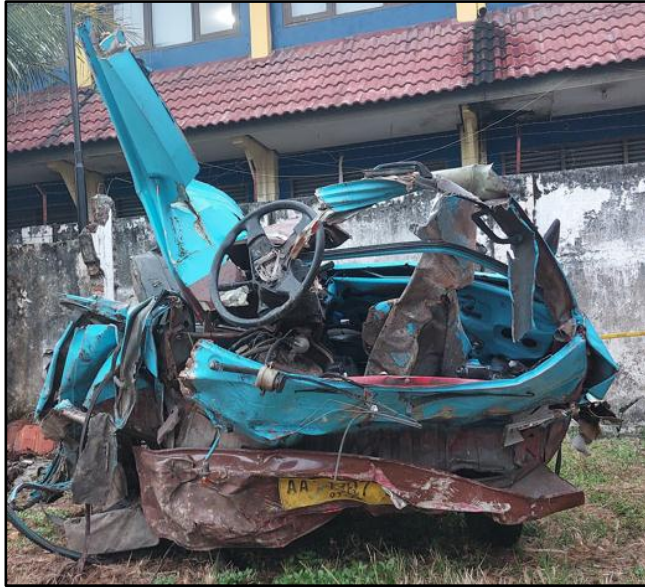
**Gambar 7. Kondisi minibus bagian depan rusak berat**

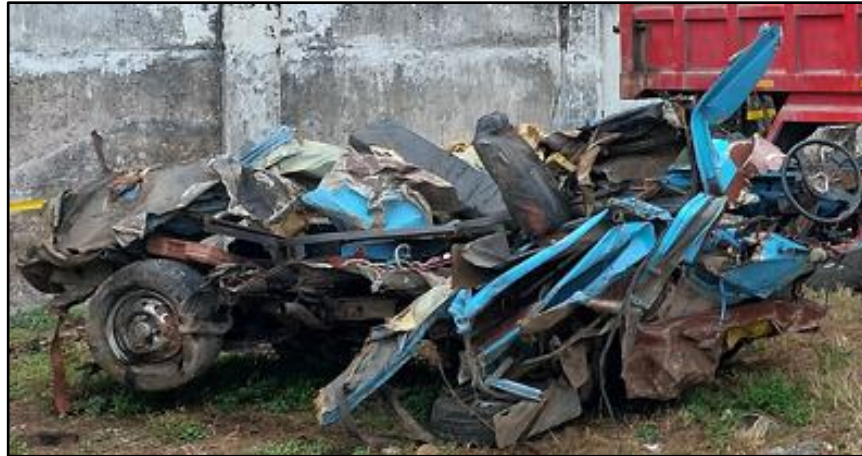
**Gambar 8. Kondisi minibus sebelah kanan rusak berat**

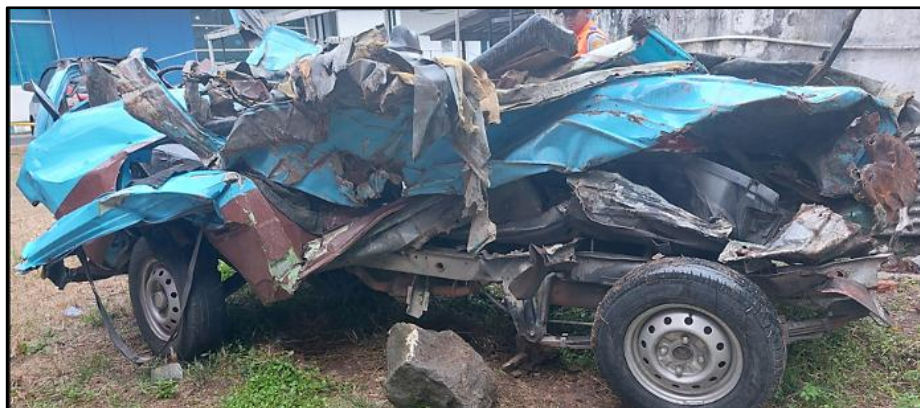
**Gambar 9. Kondisi minibus sebelah kiri rusak berat**

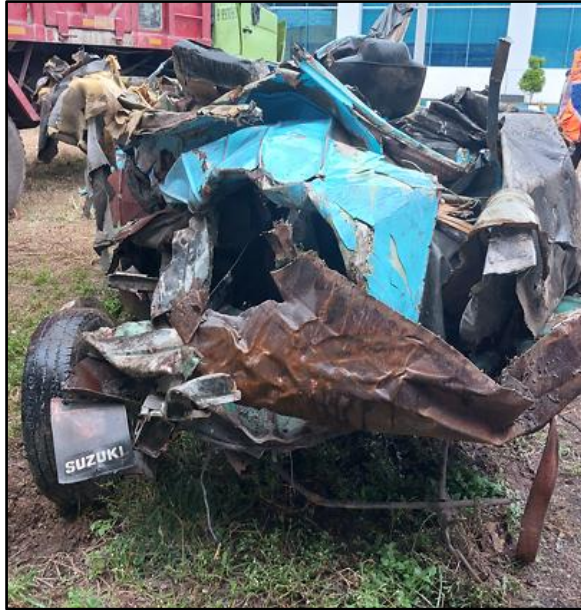
**Gambar 10. Kondisi minibus bagian belakang rusak berat**

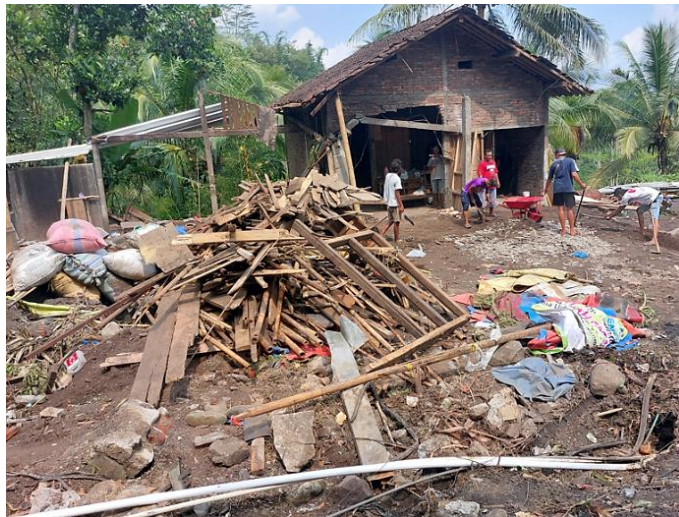
**Gambar 11. Kerusakan bangunan permanen**

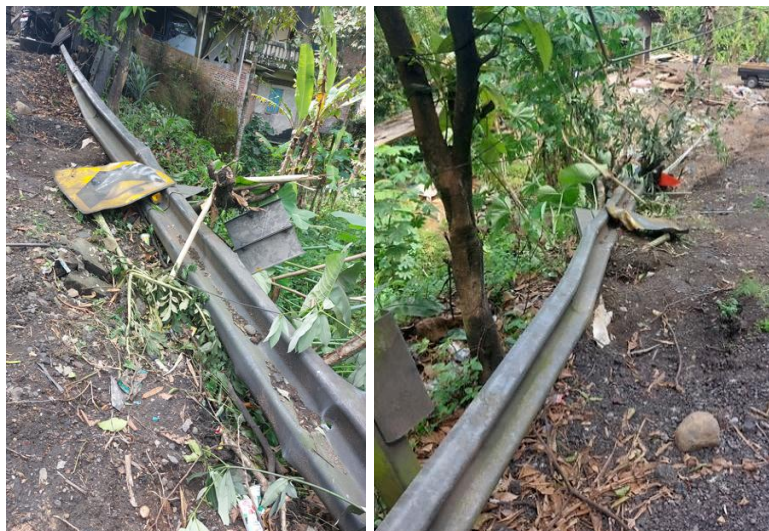
**Gambar 12. Kerusakan guardrail dan rambu chevron**

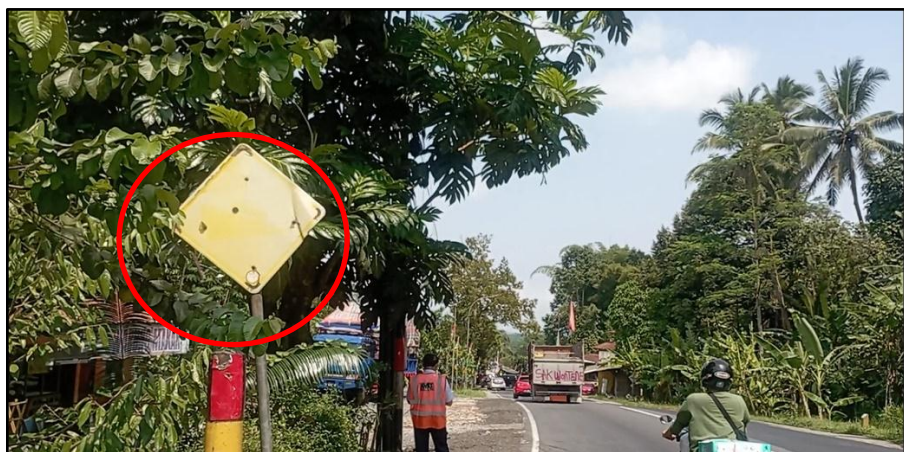
Gambar 17. Rambu peringatan jalan menurun kondisi hilang gambarnya, sekitar 180 meter sebelum lokasi kecelakaan

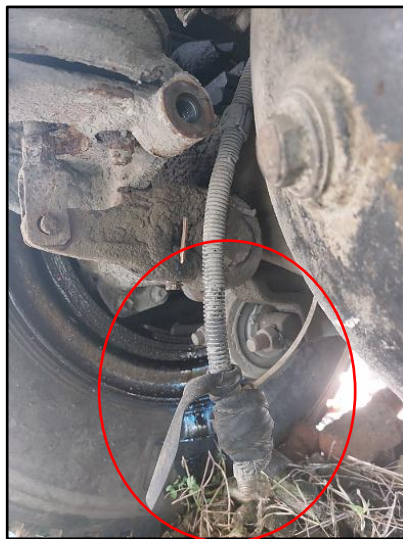
Gambar 23. Selang rem ke *chamber service brake* sumbu 3 kanan tidak terhubung dan kondisi dilipat serta diikat

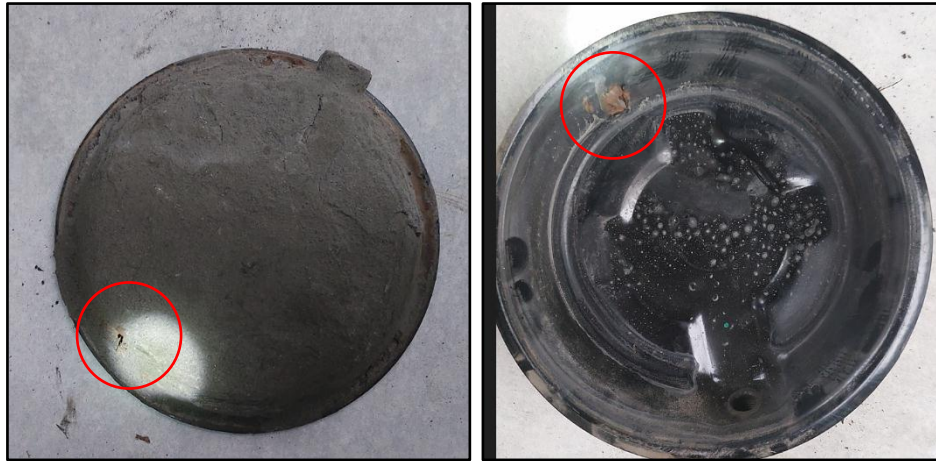
Gambar 24. Tutup *chamber parking brake* sumbu 3 kanan berlubang korosi

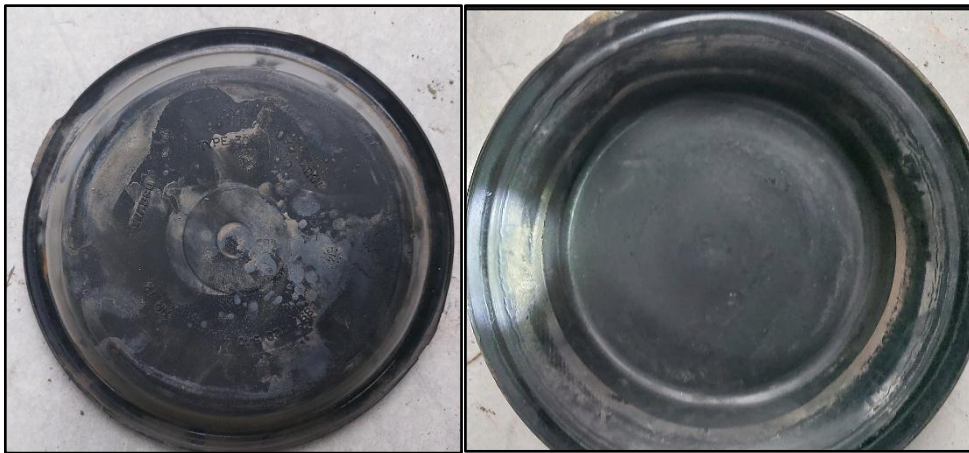
Gambar 25. *Diafragma chamber service brake* sumbu 3 kanan retak

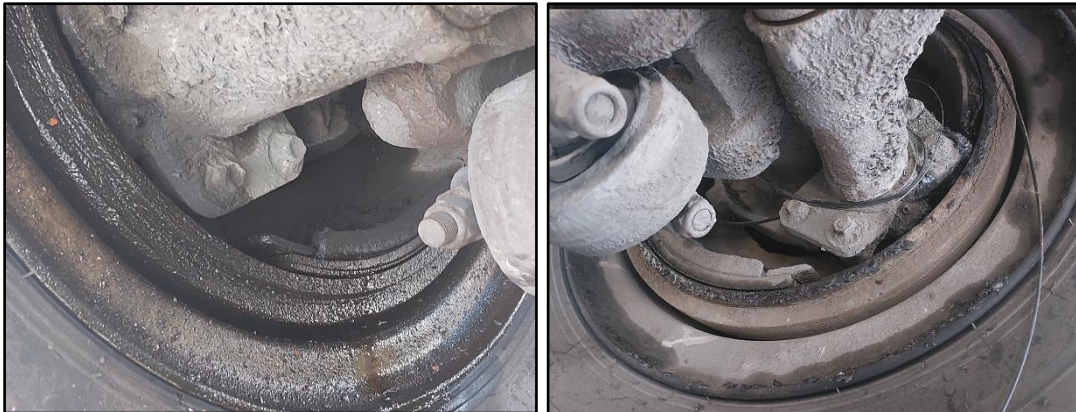
Gambar 26. Tromol sumbu 3 kanan dan kiri kondisi basah oli gardan

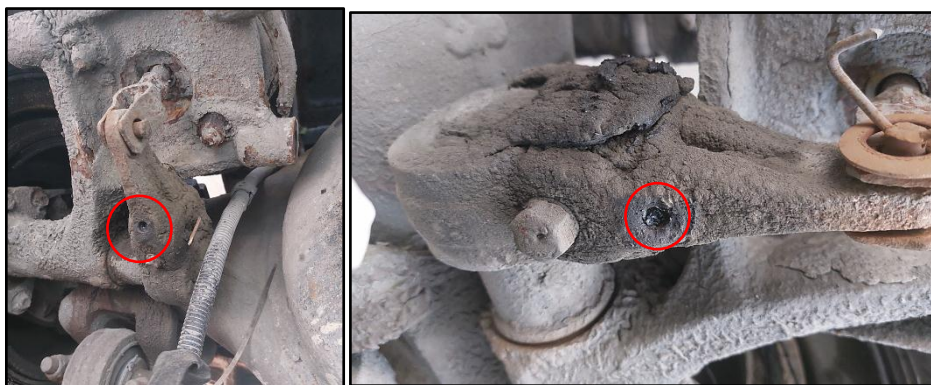
**Gambar 27. Kondisi slack adjuster sumbu 3 kanan dan kiri kotor, longgar dan nippel kering tidak tertutup**

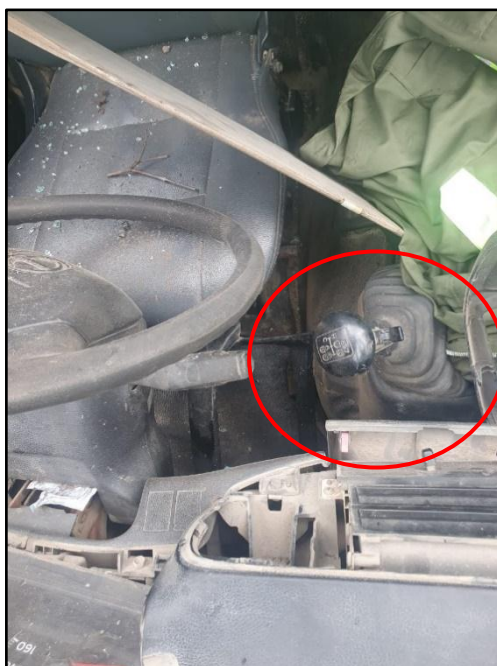
**Gambar 28. Posisi akhir tuas gigi transmisi dump truck kedua**

Berdasarkan laporan hasil pemeriksaan Investigasi Laka Lantas yang dilakukan oleh pihak Hino, diperoleh informasi bahwa posisi tuas transmisi dump truck kedua berada di posisi high range, yang mana seharusnya dalam kondisi jalan menurun menggunakan posisi low range.(lihat gambar 28)
