**KOMITE NASIONAL KESELAMATAN TRANSPORTASI  
REPUBLIK INDONESIA**

## **LAPORAN AKHIR**

**KNKT.25.09.07.01**

**MOBIL BUS WISATA P 7221 UG**

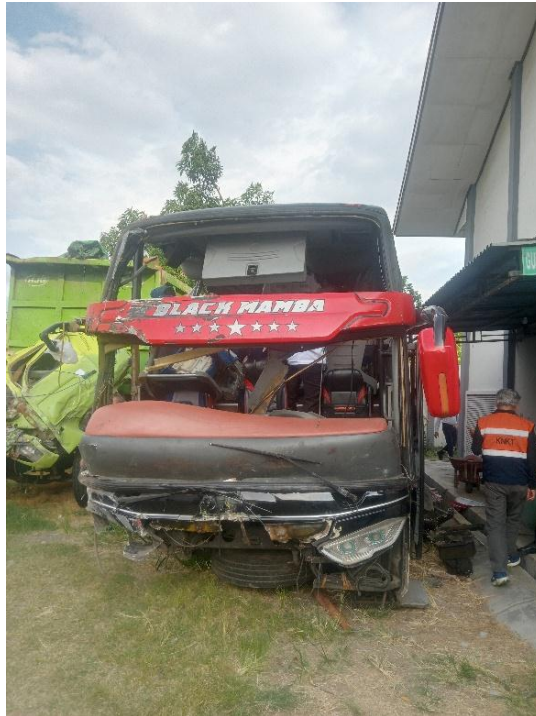
Lampu utama pecah, kaca depan pecah, bumper depan ringsek, grill terlepas, wiper terlepas dan spion bagian kanan terlepas

*Gambar 4. Tampak bagian depan bus*

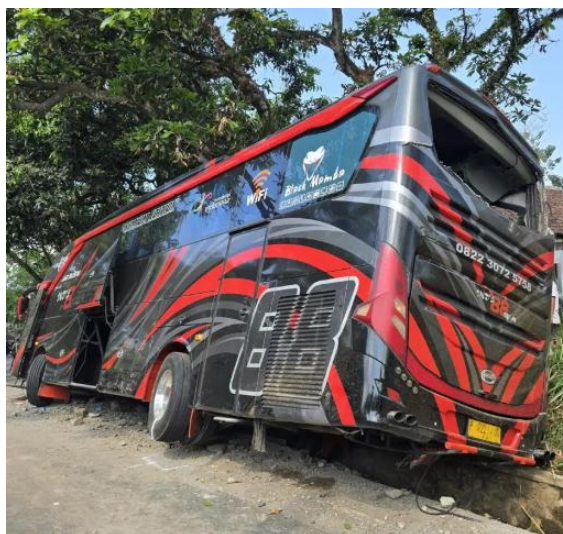
Kaca belakang pecah, bumper belakang ringsek sebelah kanan

*Gambar 5. Tampak bagian belakang dan kiri bus (sumber: today news Indonesia, 15/9/2025)*

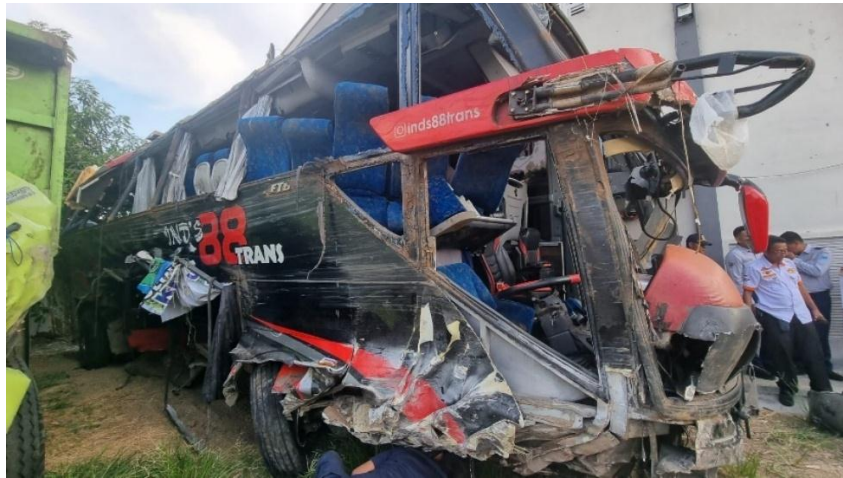
Bagian sisi kanan bus rusak berat

*Gambar 6. Tampak bagian kanan bus*

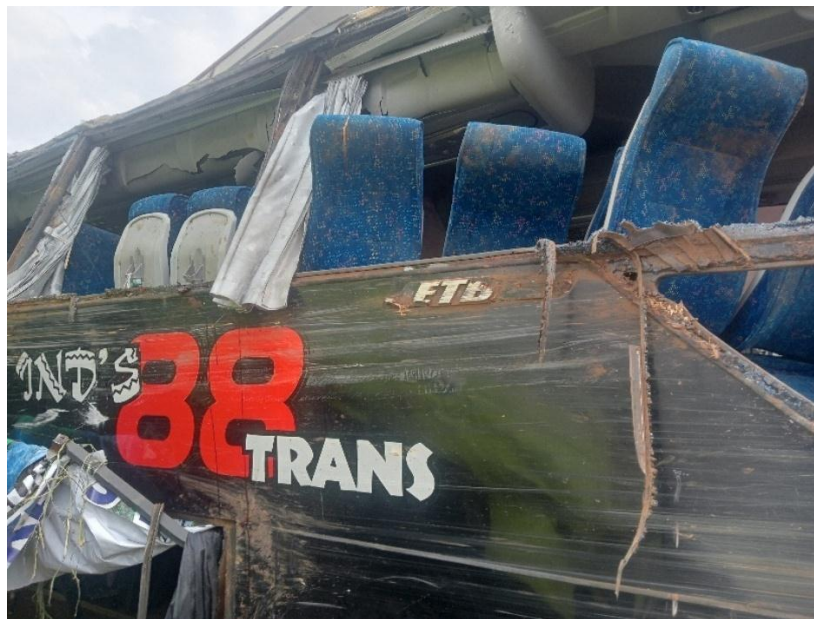
*Gambar 7. Pilar (hollow 60x30x1,8mm) sisi kanan Tengah bus yang bengkok/patah menyebabkan atap kanan menimpa kursi penumpang*

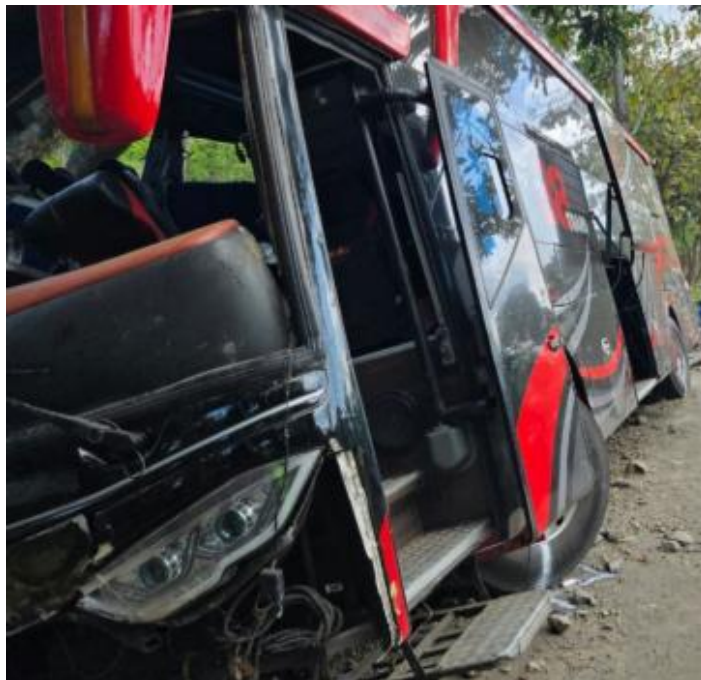
Relatif tidak ada kerusakan yang berarti

*Gambar 8. Tampak bagian kiri dan sebagian depan bus (sumber: JPNN.com, 14/9/2025)*

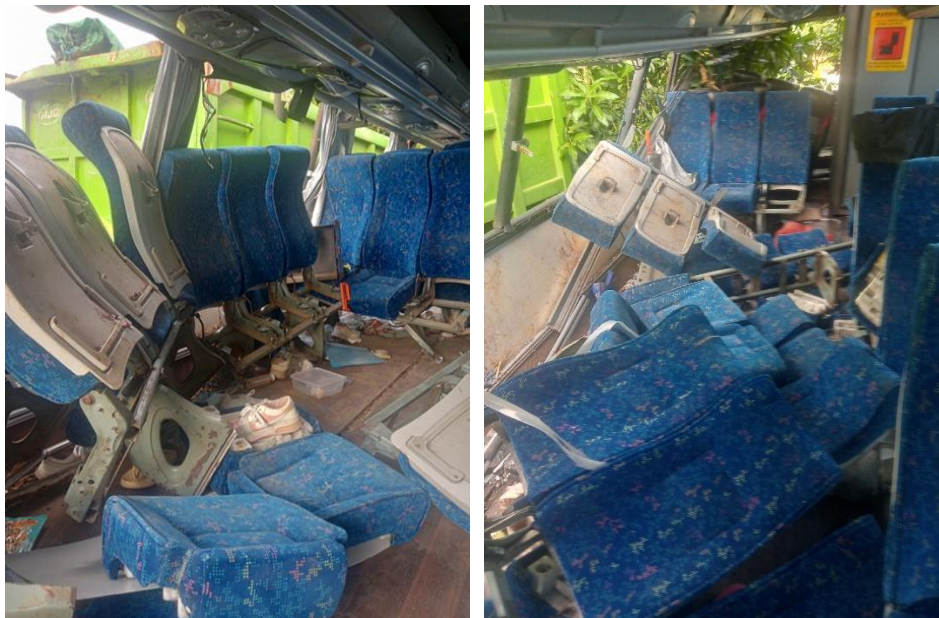
*Dashboard* mengalami kerusakan, Kursi penumpang sisi kanan berubah posisi, terlepas dari dudukannya. Kursi pengemudi tertimpa kursi penumpang.

*Gambar 9. Kursi penumpang yang terlepas dari dudukannya*

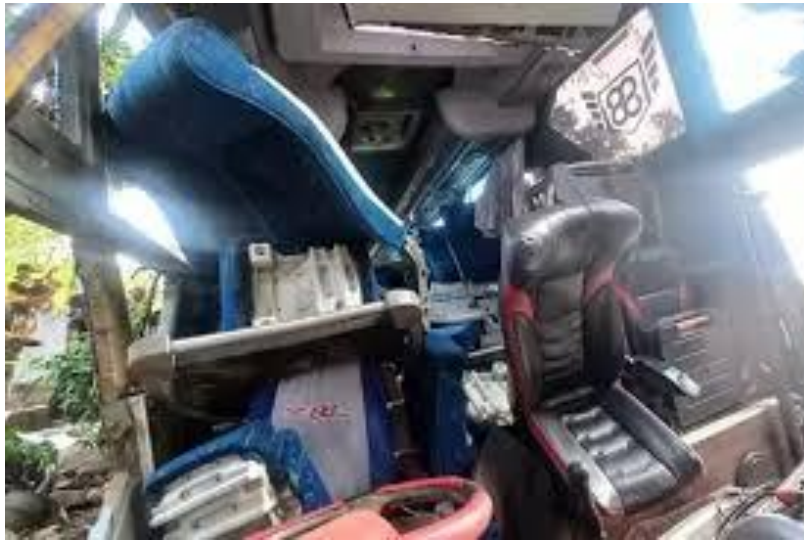
*Gambar 10. Kursi pengemudi tertimpa kursi penumpang*

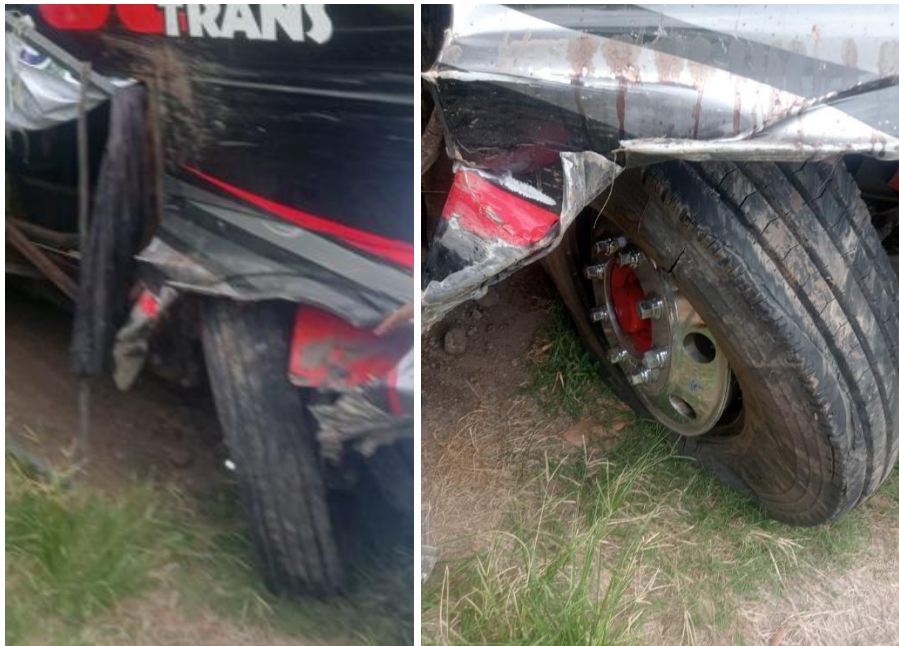
- f. Roda-roda  
Ban kanan pecah/rusak, velg bengkok dan terlepas dari *upper lower arm*.

*Gambar 11. Roda kanan depan mobil bus yang pecah*

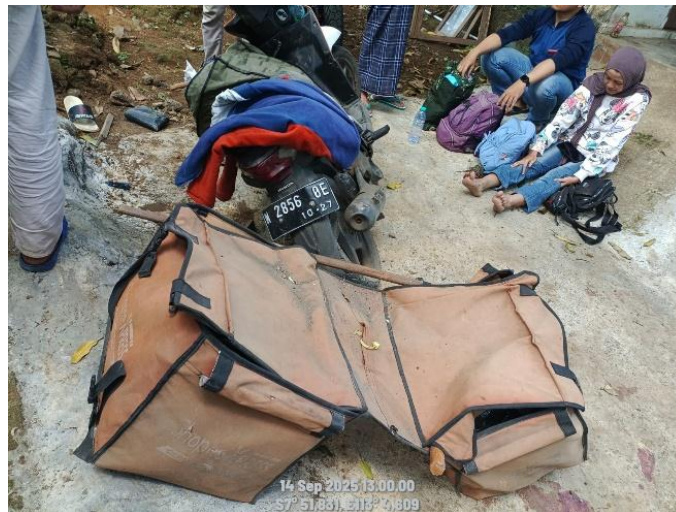
Terdapat 1 buah motor N 2856 OE yang juga ditabrak oleh mobil bus dan mengalami kerusakan ringan, namun pengemudinya selamat.

Gambar 12. Motor yang Tertabrak Bus

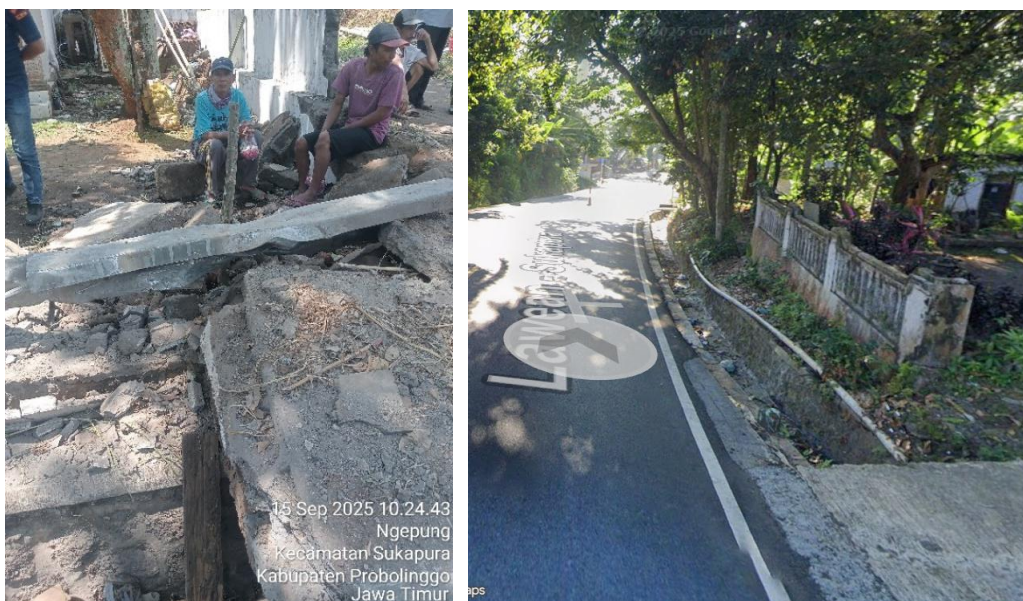
Gambar 13. Jembatan beton di atas saluran drainase rusak ditabrak mobil bus (foto kanan sumber : Google Map 2025)

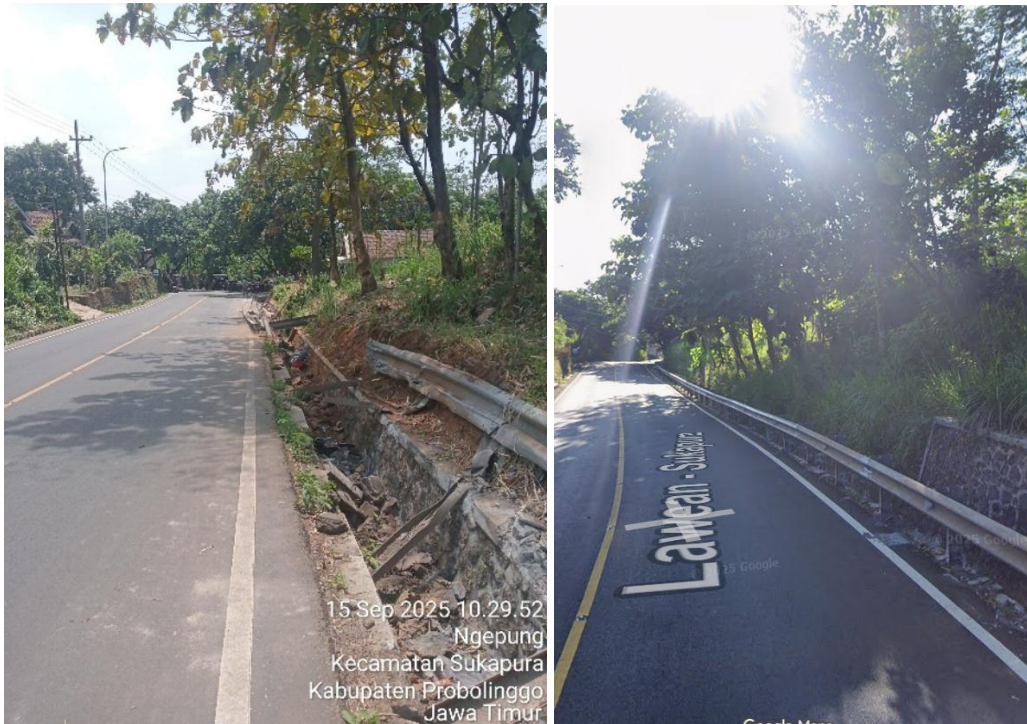
Gambar 14. Guardrail rusak akibat ditabrak mobil bus (foto kanan sumber : Google Map 2025)

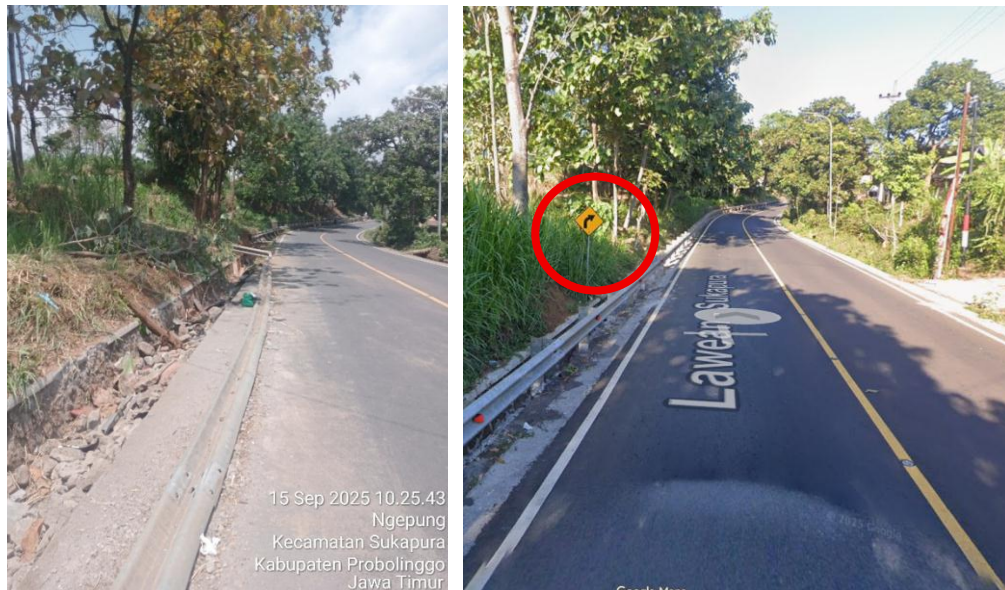
Gambar 15. rambu peringatan tikungan roboh akibat ditabrak mobil bus (foto kanan sumber : Google Map 2025)

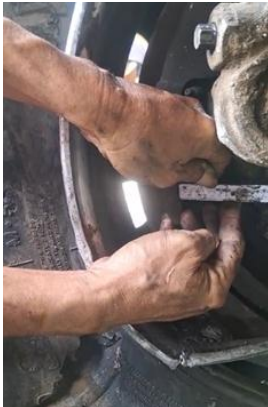
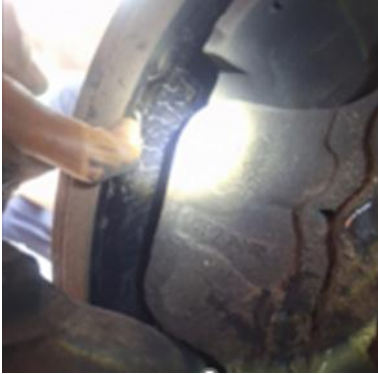
| NO. | Komponen | Kondisi | Keterangan |
|---|---|---|---|
| 2. | Tromol/drum Rem (roda kiri belakang) | | <ul style="list-style-type: none"> <li>Bagian dalam tromol aus <math>\pm 10</math> mm (aus maksimum adalah bertambah 4,4 mm dari diameter standar bagian dalam tromol, Workshop manual Hino) serta banyak retakan</li> <li>Permukaan dalam brake drum bergelombang (dilingkari merah)</li> </ul> |

ditetapkan dalam *workshop* manual Hino, yaitu 4,4 mm. Retakan dan permukaan bergelombang menyebabkan kontak kampas dengan tromol tidak merata, sehingga menimbulkan panas berlebih, getaran, dan penurunan efektivitas pengereman. Dalam kondisi ekstrem, retakan dapat berkembang menjadi pecahnya tromol, yang berpotensi menimbulkan kegagalan mekanis total pada roda terkait. Hal ini jelas merupakan *hazard* yang dapat mengancam keselamatan kendaraan dan penumpang. Perubahan diameter tromol mobil bus adalah proses kumulatif dan gradual, bukan sesuatu yang terjadi seketika saat kendaraan dioperasikan. Oleh karena itu, pemeriksaan berkala dengan pengukuran diameter tromol sangat penting untuk memastikan masih dalam batas aman sesuai standar pabrikan

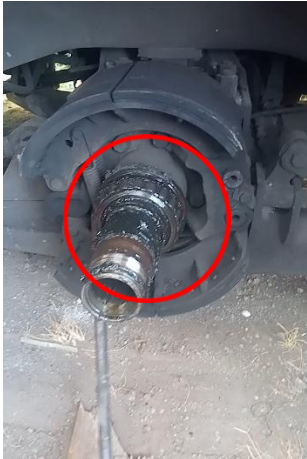
| 3. | Kampas rem,<br>Sepatu rem dan<br>pegas pembalik<br>(Roda kiri belakang) | | <ul style="list-style-type: none"> <li>• Tebal kampas rem <math>\pm 12</math> mm (ketebalan kampas rem minimum 5 mm, Workshop manual Hino)</li> <li>• Kondisi Sepatu rem kotor dan lembab akibat <i>grease</i>/gemuk yang meleleh dari <i>seal</i> as roda (dilingkari merah).</li> <li>• Pegas pembalik masih berfungsi baik</li> </ul> |

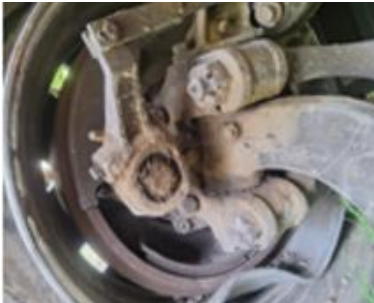
| 4. | <i>Backplate</i> tromol,<br><i>Slack Adjuster</i><br>(Roda kiri belakang) | | <ul style="list-style-type: none"> <li>• <i>Backplate</i> tertutup setengah tromol</li> <li>• <i>Slack adjuster</i> tidak kendur dan tersambung ke shaft S-cam</li> </ul> |

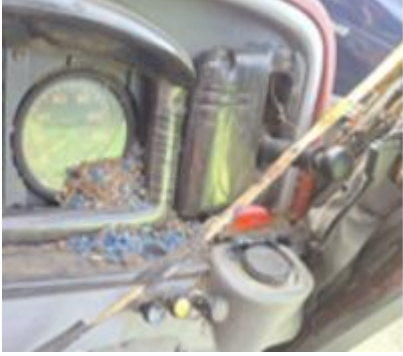
| 5. | Rem parkir | | Rem parkir kondisi aktif |

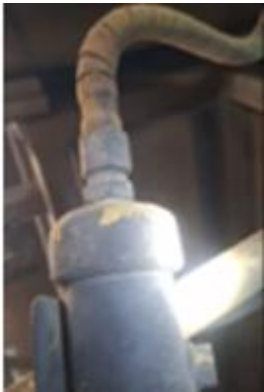
| 6. | <i>Exhaust brake</i> /rem angin | | Terpasang pada manifold gas buang |
