KNKT-07-10-06-03

Laporan Investigasi Kecelakaan Kapal Laut

**Terbaliknya KM. Acita - 03
Pesisir Pantai Lakeba, Bau-Bau, Sulawesi Tenggara
18 Oktober 2007**

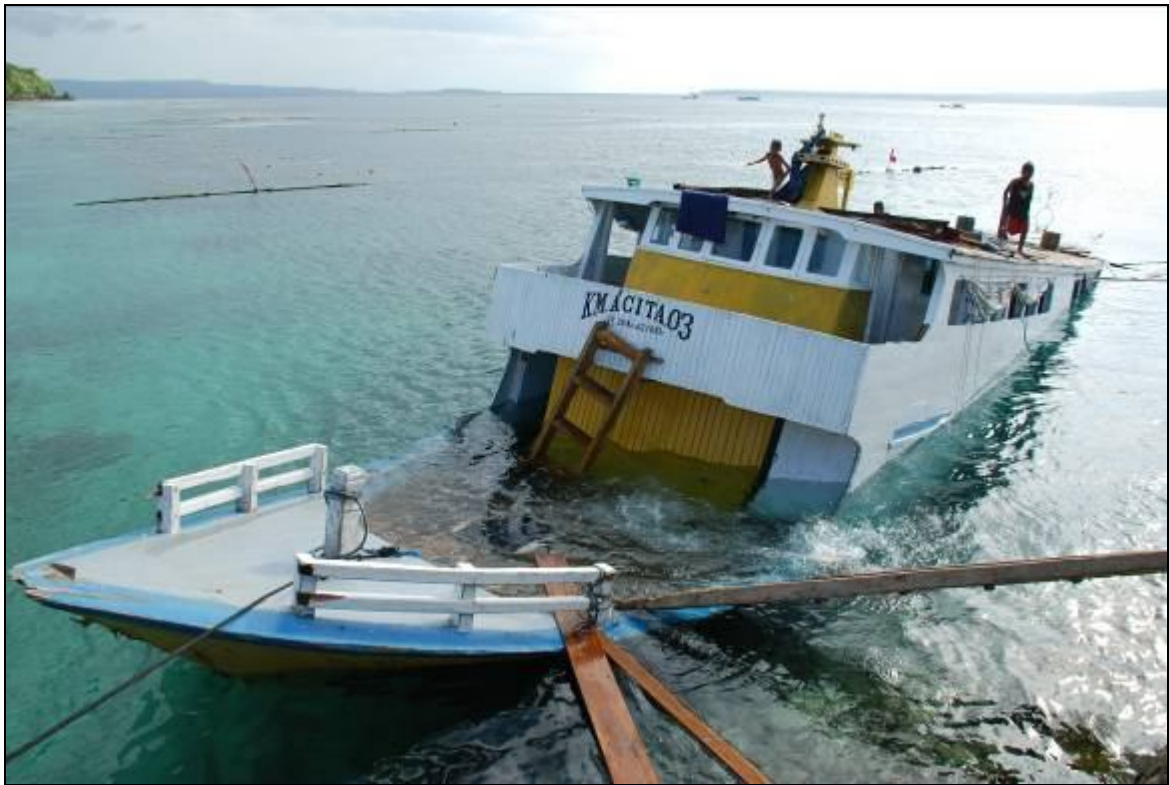
Gambar I-1 KM. Acita - 03 setelah berhasil di evakuasi

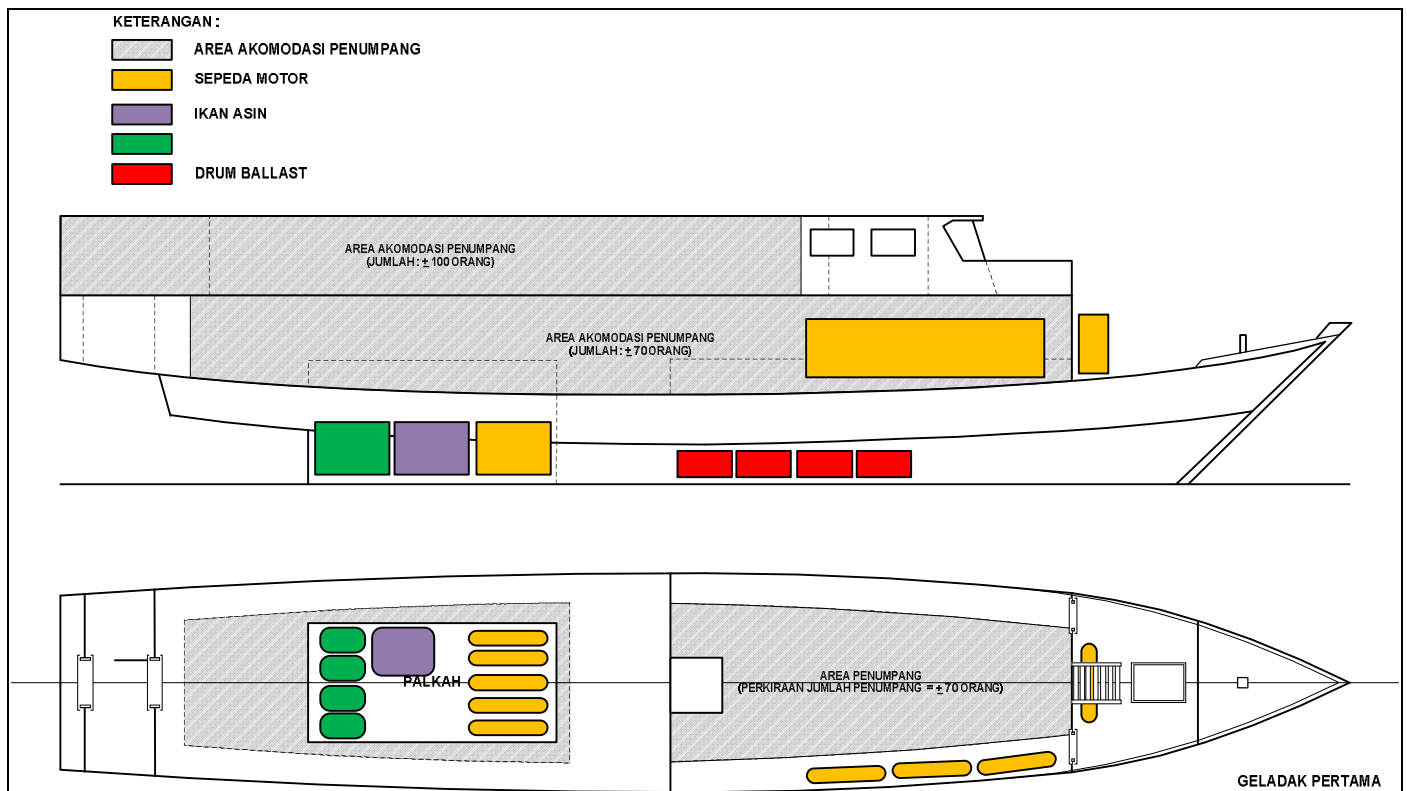
Gambar I-2 Sketsa penempatan muatan kapal

Seperti yang terlihat pada sketsa pemuatan pada bab sebelumnya (Gambar I-2), selain mengangkut penumpang, KM. Acita 03 juga membawa beberapa jenis muatan (lihat Tabel I-4). Jika dibandingkan dengan kondisi kapal yang ada, terkesan penempatan muatan dipaksakan karena muatan tercampur dengan fasilitas akomodasi penumpang.

Tetapi dari sisi stabilitas kapal penempatan muatan ini tidak menjadi masalah dikarenakan sebagian besar muatan berada di dalam palkah.

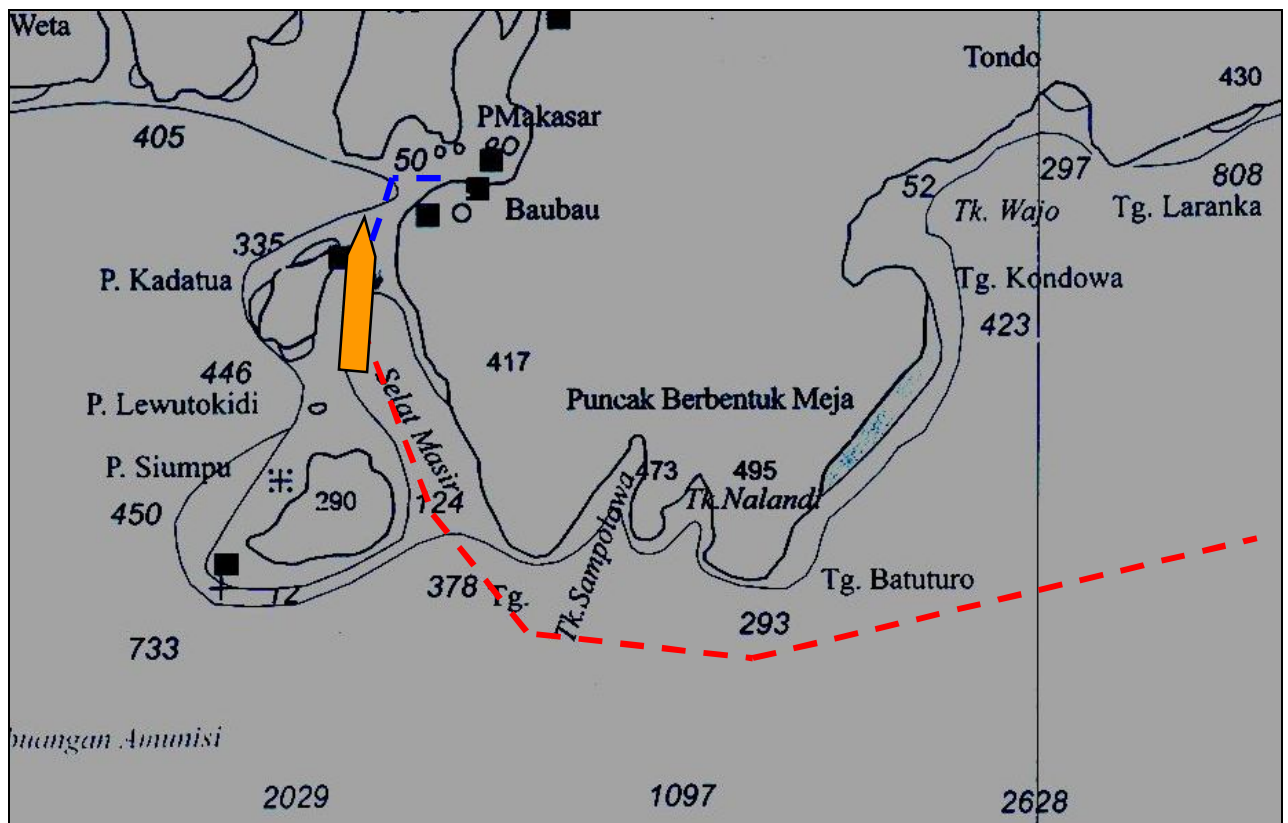
Gambar I-3 Posisi haluan Kapal ketika melewati selat Masir

Posisi KM. Acita - 03 ketika melewati selat masir adalah berdekatan dengan pantai lakeba yang berada di sebelah kanan kapal. Para penumpang yang berusaha mencari sinyal HP tersebut kemudian menumpuk pada bagian haluan dan sisi kanan kapal, bahkan ada yang naik ke atap kapal. Kondisi ini mengakibatkan kapal miring ke kanan. Melihat kondisi ini, beberapa orang ABK memberikan peringatan kepada para penumpang yang menumpuk di sebelah kanan atas kapal untuk tidak melakukan banyak pergerakan dikarenakan kapal mulai oleng. Namun peringatan tidak dihiraukan oleh penumpang. Sesaat kemudian kapal miring ke kanan sampai dengan 90° . Melihat kondisi ini sesaat sebelum kapal terbaring, Nakhoda segera mengambil tindakan menetralkan posisi handle mesin. Para penumpang yang berada di geladak kedua dan atap kapal telah banyak tercebur ke laut. 10 menit berikutnya KM. Acita - 03 telah pada posisi terbalik (180°) dengan lunas menghadap ke atas. Sebagian penumpang masih terjebak di dalam kapal. pada 10 menit berikutnya, KM. Acita - 03 terbalik lagi pada posisi tegak. Meskipun terdapat baju pelampung, para korban tidak bisa mendapatkannya, dikarenakan waktu kejadian yang sangat cepat.

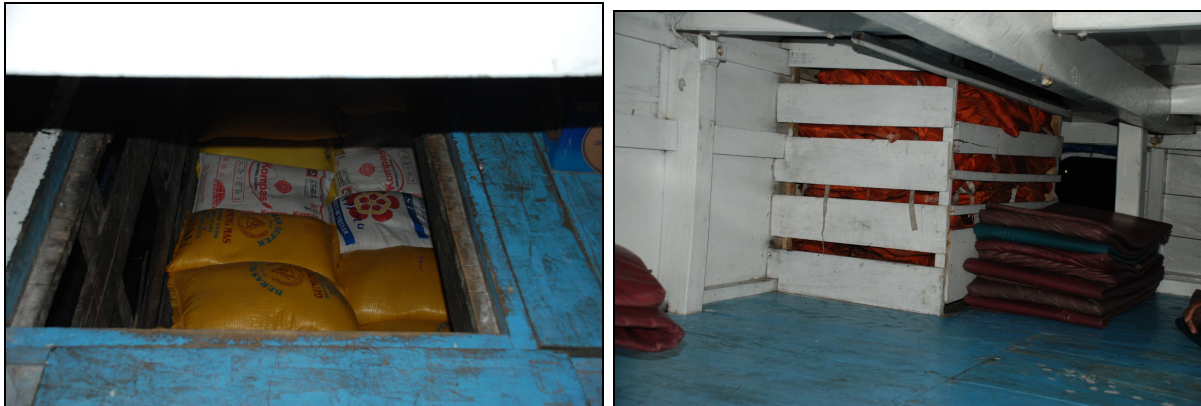
Gambar I-7 Kondisi Palkah dan penyimpanan Life jacket pada kapal yang sejenis dengan KM. Acita - 03

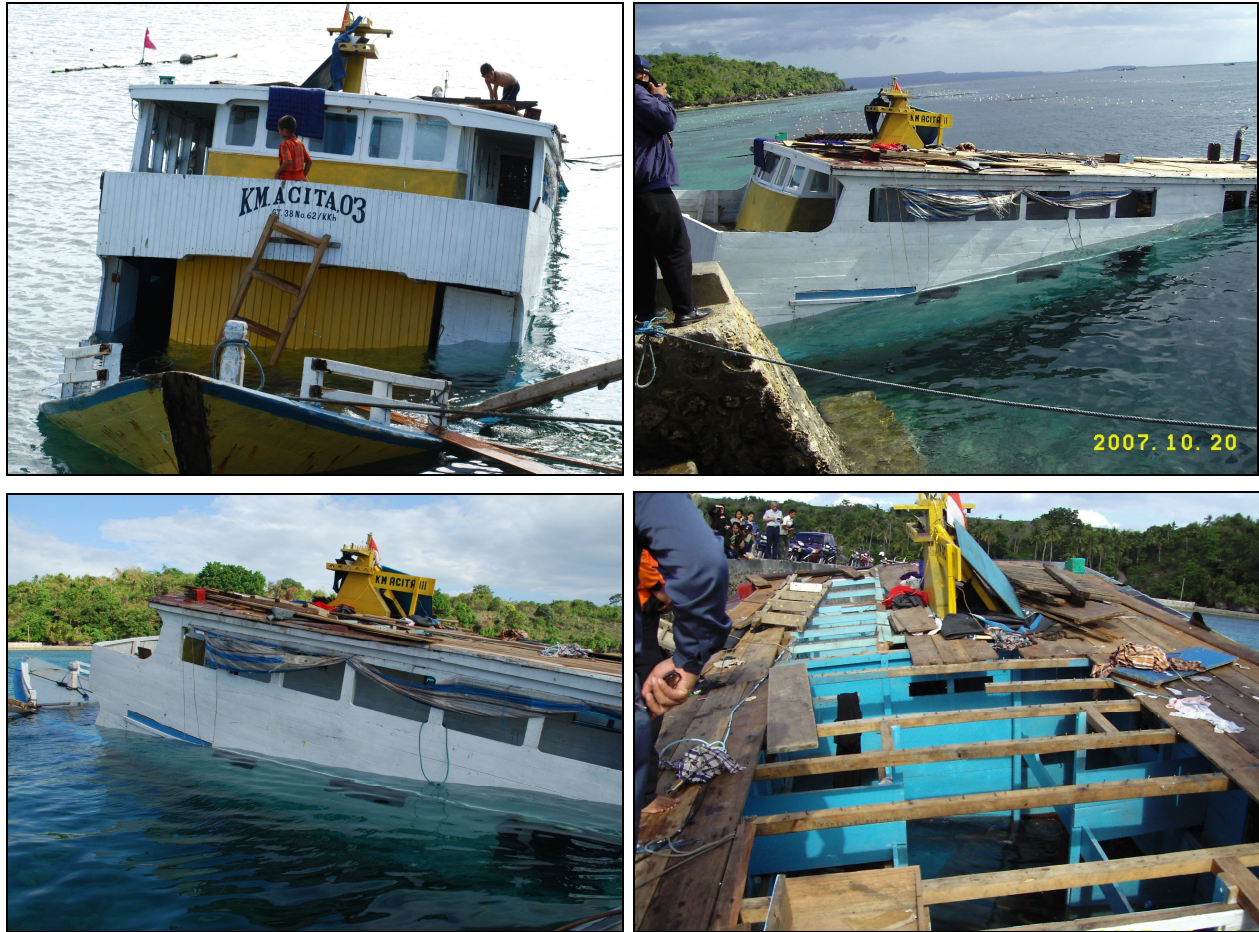
Tim investigasi KNKT juga telah melakukan pemeriksaan fisik dan pengukuran ulang terhadap bangkai kapal **KM. Acita - 03**. Dari hasil pemeriksaan, diketahui tidak ada kerusakan pada konstruksi kapal baik itu konstruksi lambung bawah air, ruang akomodasi, dan anjungan. Sedangkan

Gambar I-9 Kondisi bangkai kapal KM. Acita - 03 setelah dievakuasi ke pesisir pantai Lakeba

Pada kerusakan atap geladak di atas, bukan merupakan kerusakan ketika kecelakaan terjadi, tetapi merupakan upaya untuk tindakan evakuasi.

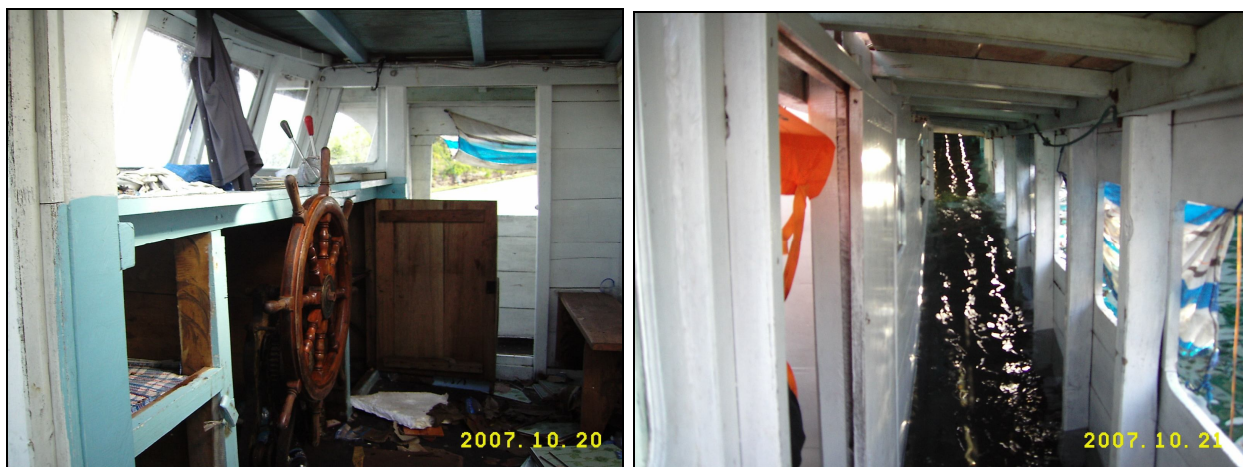
Gambar I-10 Kondisi Anjungan dan bagian akomodasi

Pada bagian anjungan dan ruang akomodasi juga tidak ditemukan adanya kerusakan

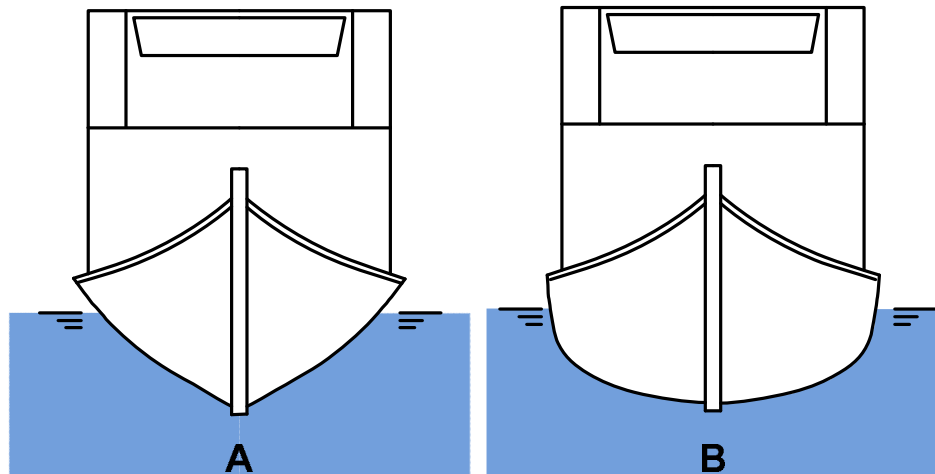
Dari hasil pemeriksaan konstruksi kapal berikut pengukurannya, diketahui bentuk lambung kapal adalah V-type. Bentuk ini mempunyai beberapa keuntungan yaitu tahanan kapal lebih kecil sehingga dengan tenaga mesin yang sama akan menghasilkan kecepatan kapal yang lebih tinggi jika dibandingkan dengan bentuk lambung kapal U-type. Kekurangannya bentuk V-type memiliki stabilitas yang buruk.

KM. Acita 03 didesain dengan V-type dengan alasan untuk efisiensi bahan bakar karena penggunaan mesin dengan daya yang rendah, untuk kecepatan kapal yang sama.

Gambar II-1 (A) Lambung V-type dan (B) Lambung U-type

Ilustrasi di atas merupakan hasil pengukuran dari kondisi fisik lapangan. Bentuk bangunan atas yang tinggi dapat memberikan periode oleng kapal yang cepat. Semakin tinggi bangunan atas maka titik berat kapal (titik Gravity) akan semakin naik sehingga dapat menurunkan stabilitas kapal. Hal ini dapat diperburuk dengan penempatan muatan di geladak teratas.

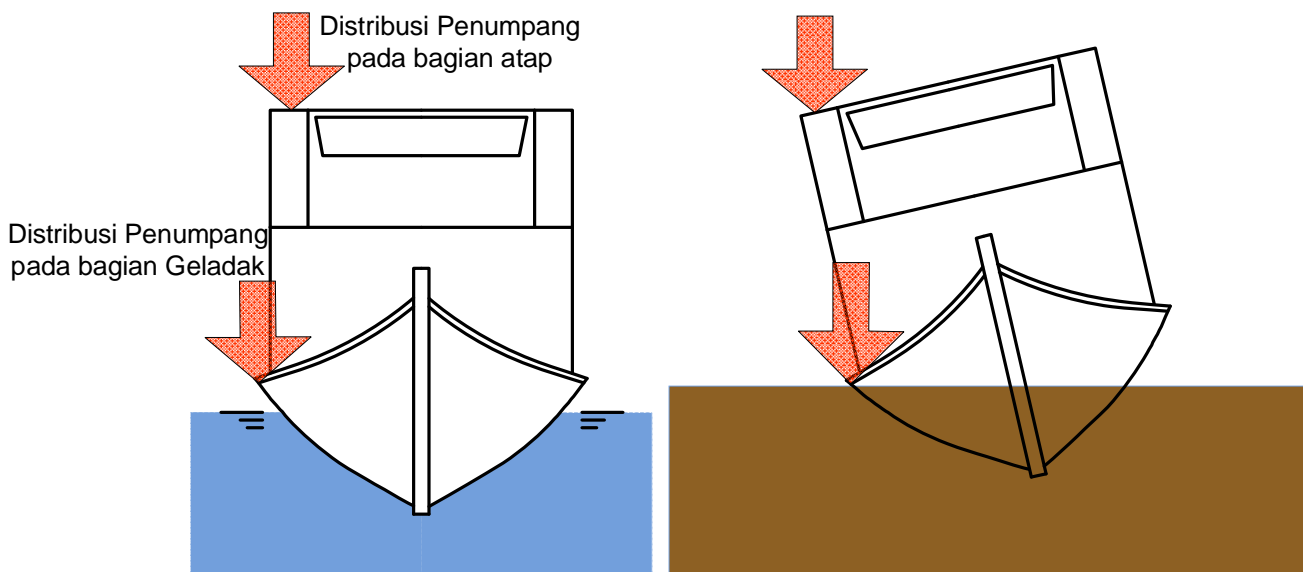
Jika dilihat dari jumlah penumpang yang cukup besar, Pergerakan penumpang ini akan memberikan gangguan pada tingkat stabilitas kapal. dari wawancara diketahui pergerakan utama penumpang adalah ke arah satu sisi kapal yang berhadapan dengan daratan dikarenakan ada informasi bahwa sinyal telepon selular telah bisa ditangkap. Informasi ini yang kemudian memicu penumpang untuk mendapatkan sinyal telepon selular yang lebih kuat dengan bergerak pada sisi kapal sebelah kanan (berhadapan dengan daratan).

Gambar II-2 Posisi distribusi penumpang

Distribusi penumpang pada sisi luar kanan kapal dan atap kapal akan memberikan momen miring yang cukup besar sehingga dapat mengalahkan momen pengembali kapal. Kondisi ini membahayakan dan telah diketahui oleh awak kapal yang kemudian berupaya untuk memperingatkan penumpang untuk kembali ke tempat semula, namun tidak dihiraukan.

Dengan bertambahnya jumlah penumpang yang berkumpul di sisi kanan luar dan atap kapal, momen miring kapal akibat distribusi ini akan semakin besar dan sampai pada akhirnya melebihi momen penegak kapal dan kemudian kapal terbalik.
