LAPORAN INVESTIGASI KECELAKAAN KAPAL LAUT

MELEDAKNYA MT. MAULANA

TIKUNGAN TELEPUNG, SUNGAI SIAK, RIAU

25 APRIL 2007

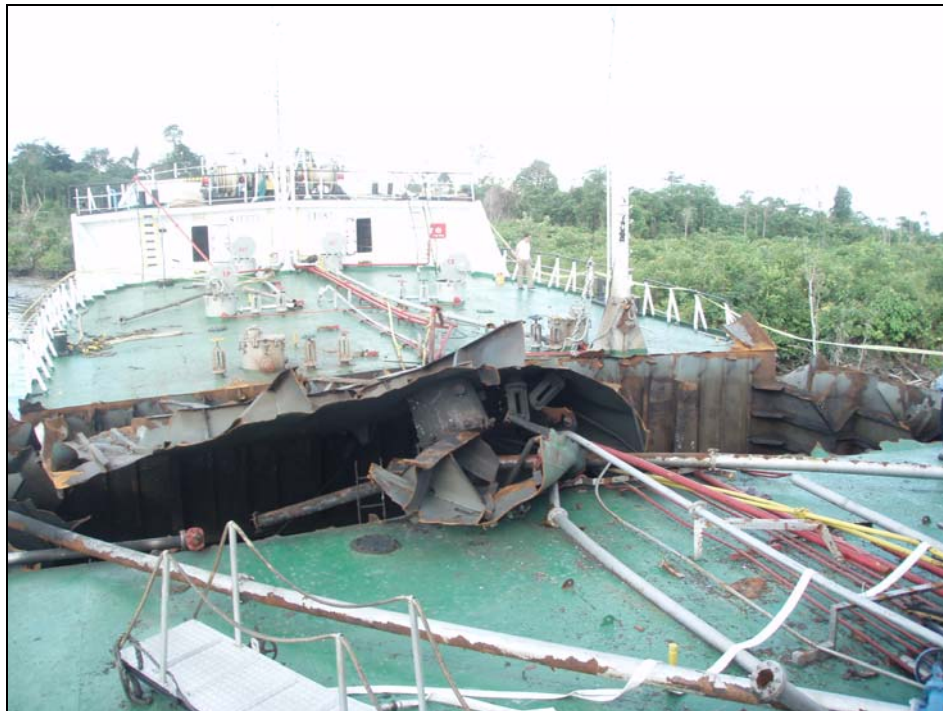
Kerusakan	Lokasi	Keterangan
Berat	Geladak Tangki Muat 3 Kanan, berikut seluruh konstruksi di dalamnya (manhole, railing, dll)	Terlipat hingga ke atas tangki muat 3 sebelah kiri
	Geladak Tangki Muat 3 Kiri	Terlepas
	Pipa Listrik	Terlepas
	Pipa Hawa	Posisi bagian atas tangki muat 3 terlepas
	Pipa Isi	Terlepas
	Dinding Lambung bag. atas	Robek
	Tiang Boom Sebelah kiri	Terlepas
Sedang	Anjungan	Satu Kaca Jendela pecah
	-

*Gambar I-3 kerusakan di geladak MT.Maulana akibat ledakan*

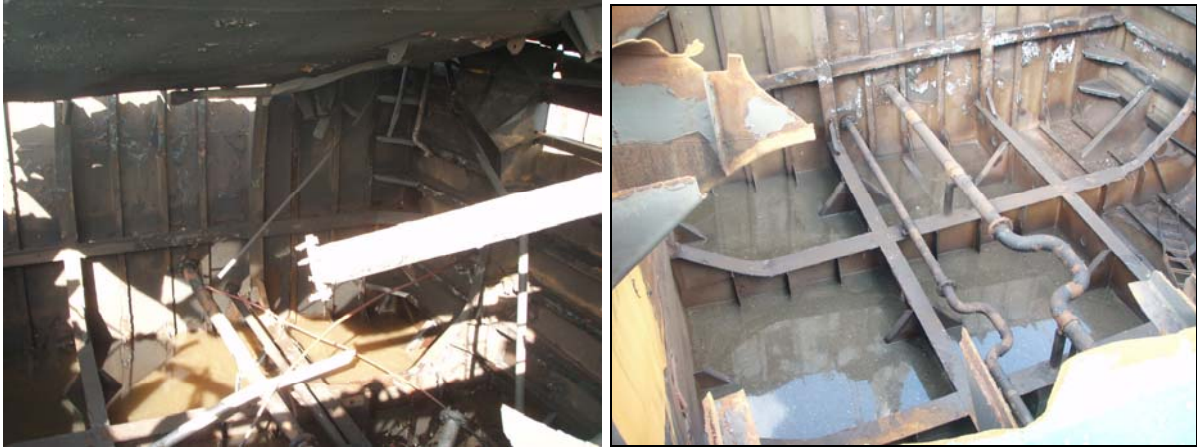
*Gambar I-4 Kondisi dalam tangki nomer 3 kanan kiri setelah ledakan*

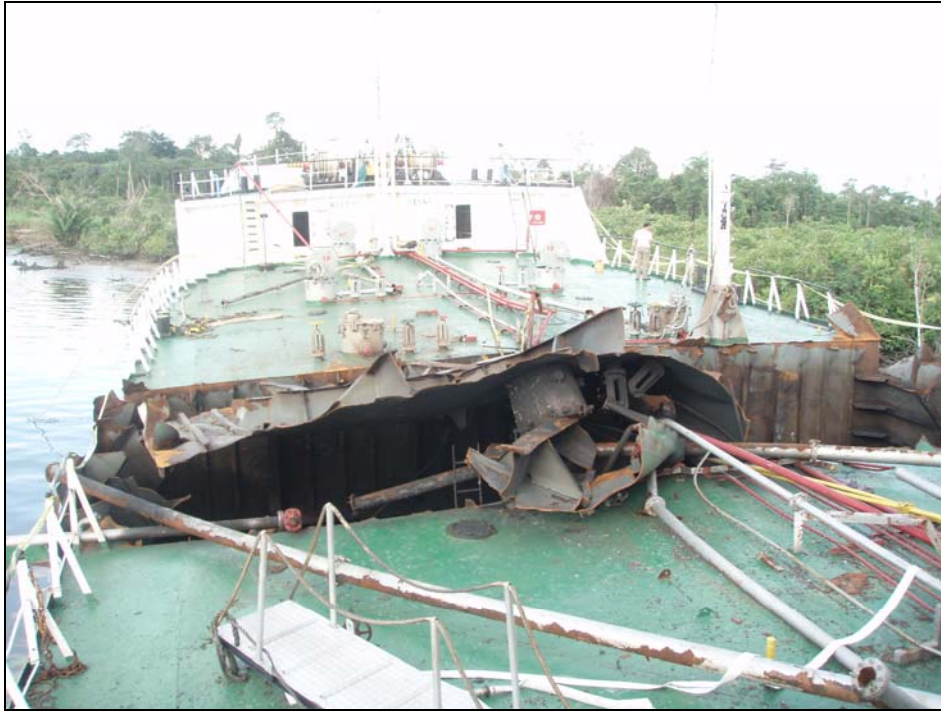
- Akibat dari ledakan, dek di atas tangki 3 kiri terlepas. Sedangkan dek tangki 3 kanan terlipat ke kiri.

*Gambar II-1 Kondisi dek di atas tangki 3 akibat ledakan*

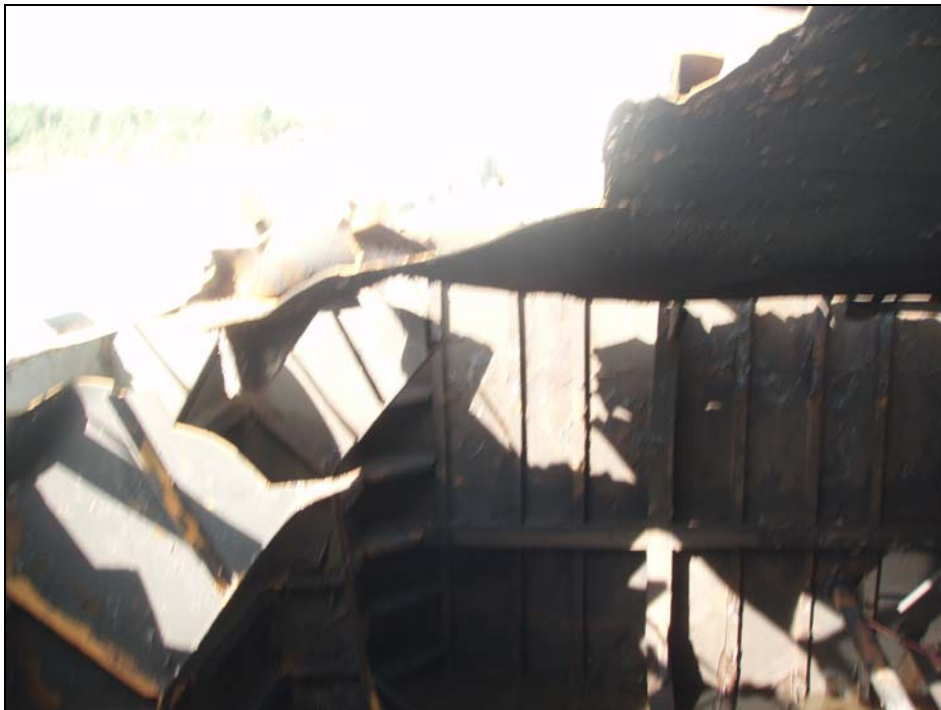
- Lambung kanan-kiri sebelah atas robek. Semua konstruksi di atas tangki 3 terlepas.

*Gambar II-2 Kerusakan bagian dinding dan geladak tangki 3 sebelah kiri*

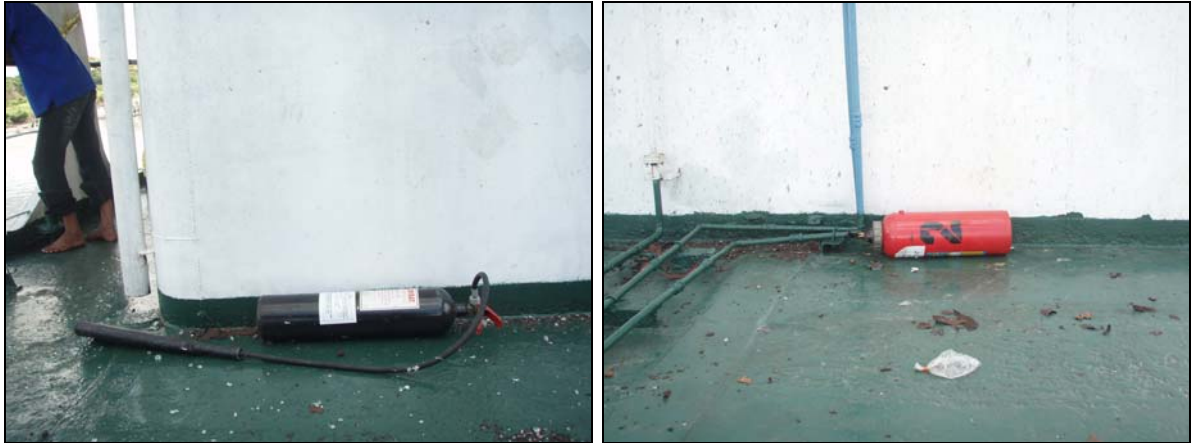
- Di dekat lokasi ledakan, ditemukan 2 pemadam kebakaran jinjing

*Gambar II-3 Pemadam kebakaran yang ditemukan di dekat lokasi ledakan*
