LAPORAN INVESTIGASI KECELAKAAN KAPAL LAUT

TERBAKARNYA KMP. NUSA BHAKTI

PANTAI BUG-BUG KARANGASEM, BALI

13 JANUARI 2007

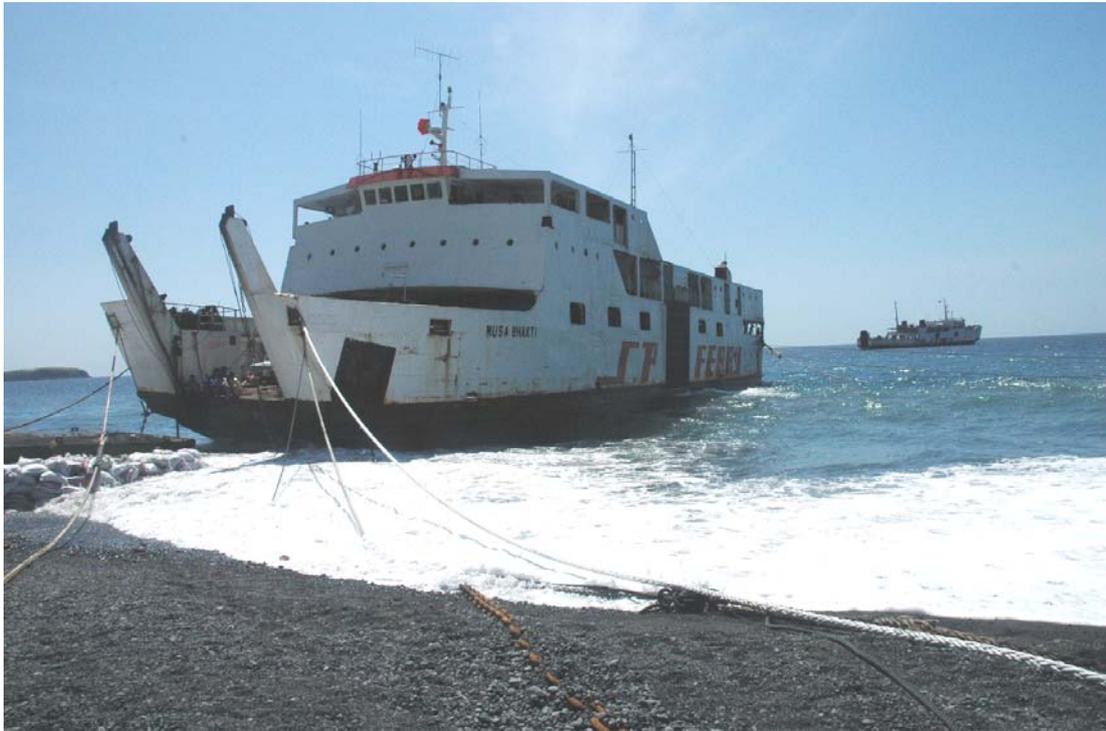
Gambar I-1 KMP. Nusa bhakti setelah kandas

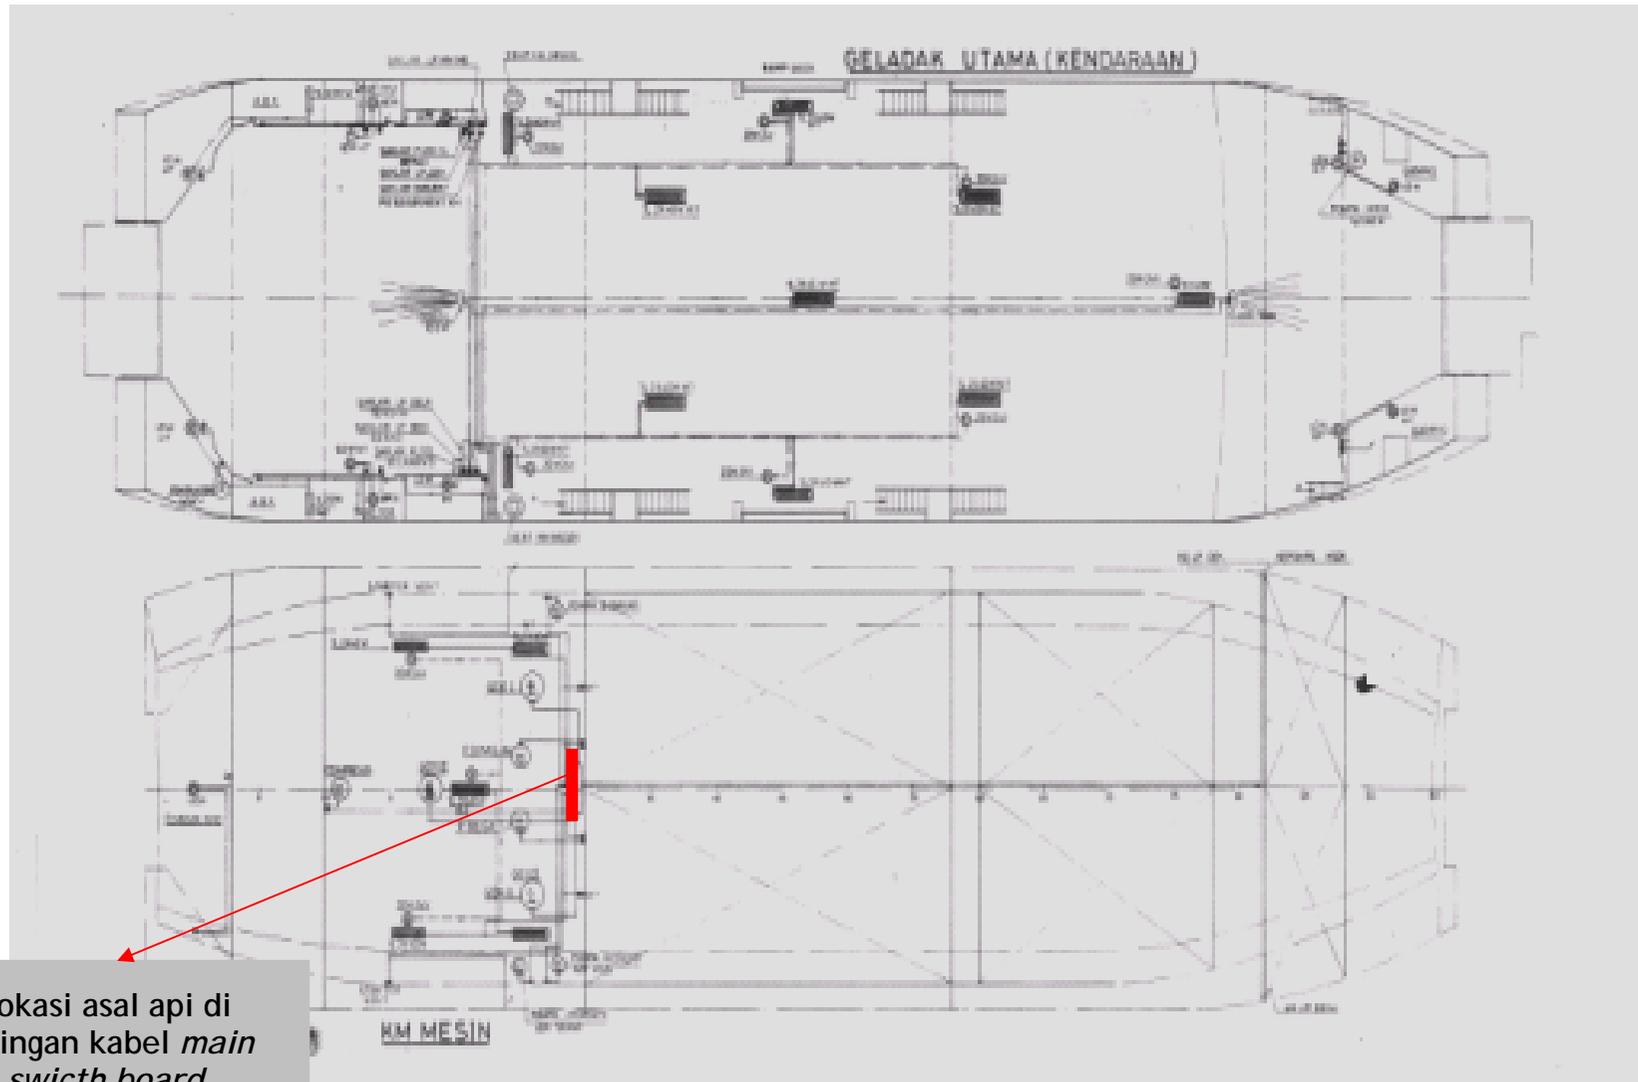
Gambar I-3 Posisi awal kejadian kebakaran

Lokasi asal api di jaringan kabel *main swich board*

Kabel listrik yang non-*Marine Cable* dengan kondisi isolasi yang tidak baik (*fatigue*), tidak mampu menahan beban arus listrik yang digunakan saat kejadian.

Arus pendek menyebabkan terbakarnya isolasi kabel sehingga terjadi tetesan api dari kabel yang terbakar kemudian jatuh di atas filter bahan bakar yang di sekelilingnya terdapat kandungan minyak bahan bakar (HSD).

Arus pendek yang terjadi pada jaringan kabel tersebut, dikarenakan isolasi yang terdapat pada kabel-kabel tersebut tidak dapat berfungsi dengan baik.

Suhu di kamar mesin menjadi lebih tinggi yang dikarenakan sistem ventilasi yang ada tidak berfungsi dengan baik, sehingga menurunkan kualitas atau kemampuan dari isolasi kabel (*mempercepat fatigue*).

- a. Pengawasan secara intensif/terus menerus untuk menjamin kelaikan kapal harus dilakukan oleh semua pihak (Regulator, Operator, dan Nakhoda);
- b. Penerapan aturan larangan penggunaan kabel-kabel listrik yang bukan dari marine *cable* untuk semua instalasi listrik di atas kapal;
- c. Di sarankan pada kapal roro-car passenger di lengkapi dengan:
 - Alat penemu dan pemantau kebakaran : *fire and smoke detector, Video surveillance* untuk *enclosed space*;
 - Alat pemadam kebakaran : *water sprinkler*.

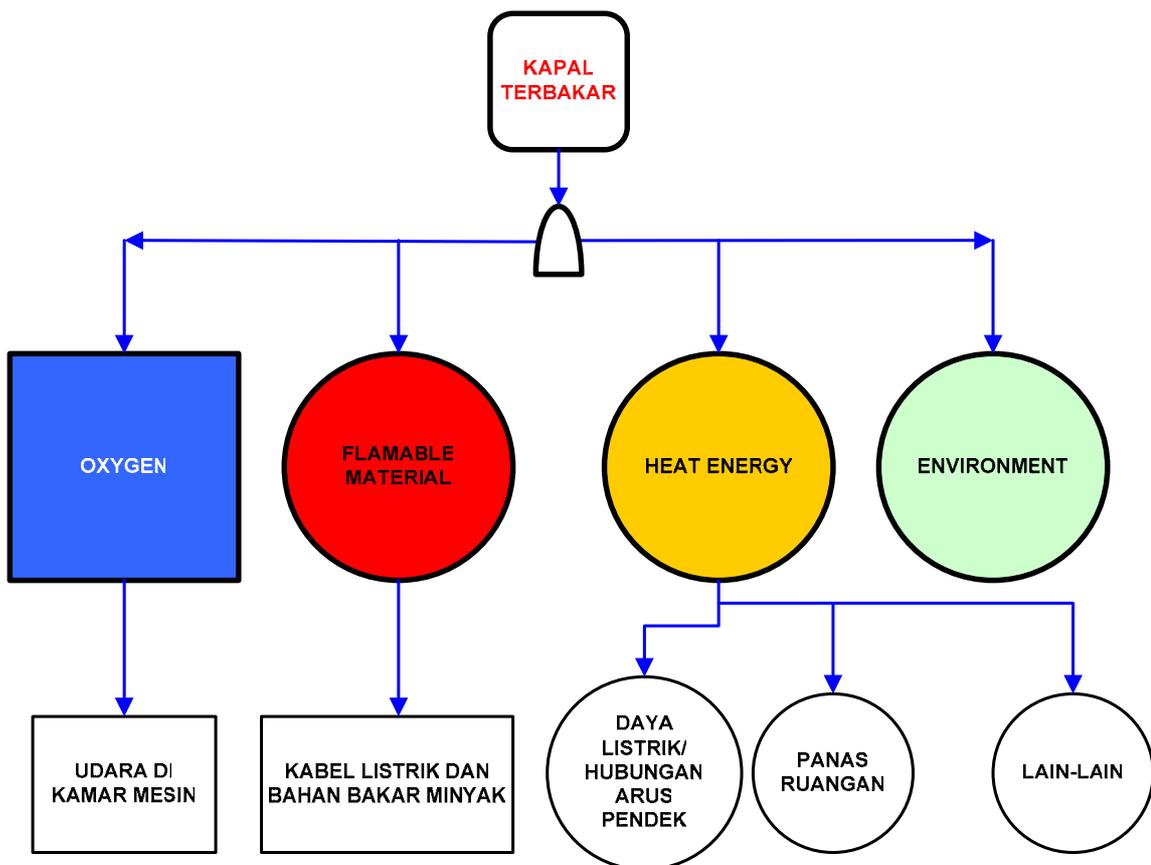
Gambar III-2 diagram pohon kegagalan terjadinya kebakaran di KMP. Nusa Bhakti

- a. Oxygen
 - Adanya udara / oksigen di bawah mesin.
- b. Flamable material
 - Adanya kabel-kabel listrik dan bahan-bahan yang mudah terbakar antara lain bahan bakar minyak plastik dan lain-lain.
- c. Heat energy
 - Adanya arus / daya listrik yang cukup besar, tidak terisolasinya dengan baik antara kabel positif dan kabel negatif yang menyebabkan terjadinya percikan api dan panas adapun faktor pendukung adalah suhu ruangan kamar mesin yang relatif lebih panas dari suhu udara luar.
