**KNKT-08-03-02-03**

**LAPORAN INVESTIGASI KECELAKAAN KAPAL LAUT**

**TERBAKARNYA MT. CENDRAWASIH  
PERAIRAN LAUT SELATAN, YOGYAKARTA  
5 MARET 2008**

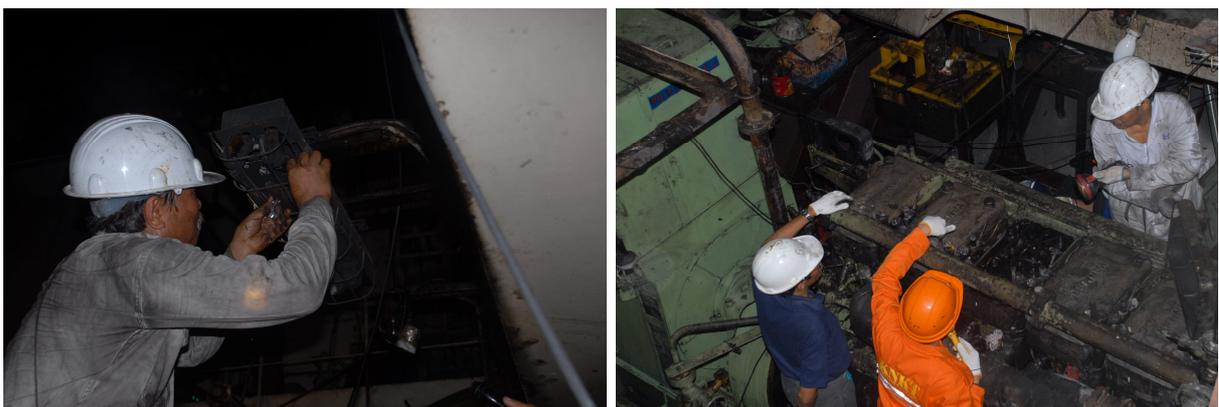
*Gambar I-3 Pengambilan residu dan pemeriksaan kondisi AE no.2*

Dari hasil pemeriksaan fisik ini dapat diketahui kebakaran hanya terjadi di kamar mesin dan tidak melebar ke bagian kapal yang lain. Tangki muat dan akomodasi yang tidak terhubung langsung dengan bukaan-bukaan (pintu, ventilasi, dan gang) di kamar mesin dalam kondisi utuh.

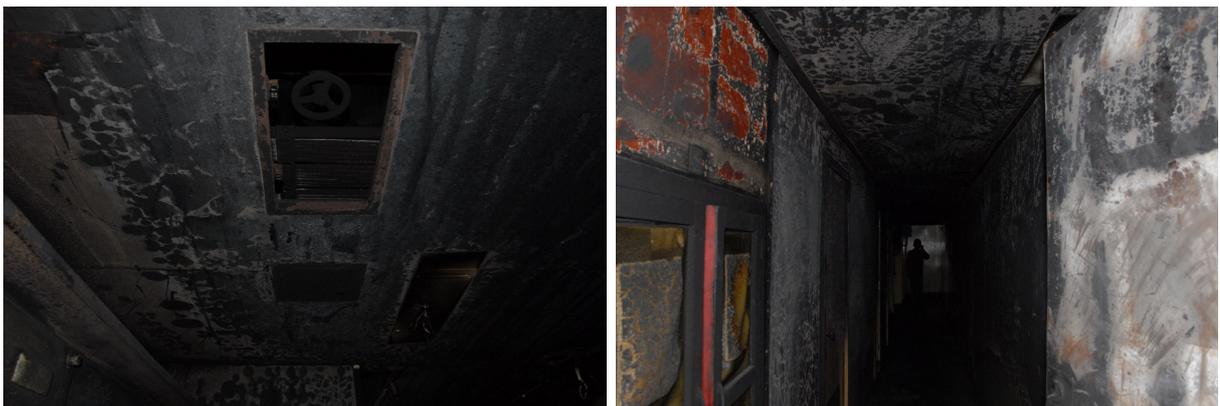
*Gambar I-4 Kerusakan pada dinding di gang-gang ruang akomodasi yang berhubungan langsung dengan bukaan kamar mesin*

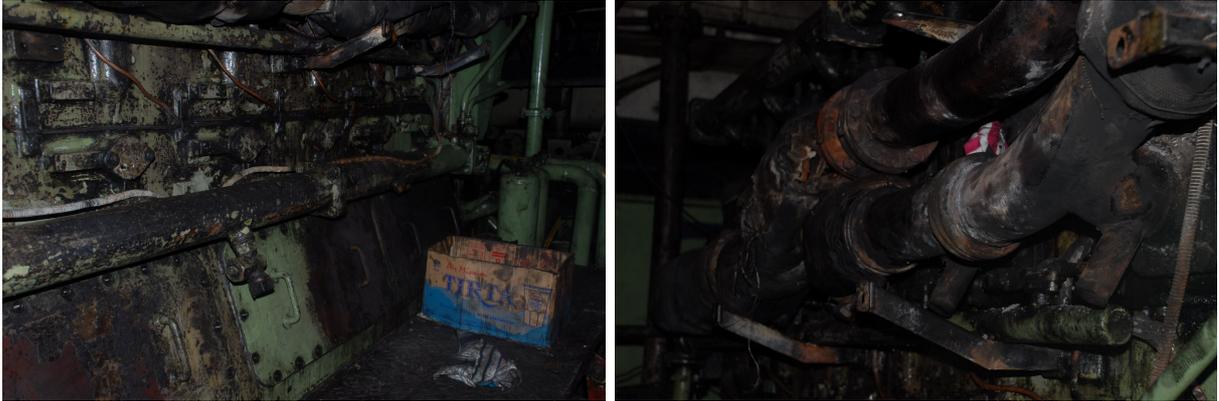
*Gambar I-5 kerusakan pada engine cover dan saluran gas buang dari AE no.2*

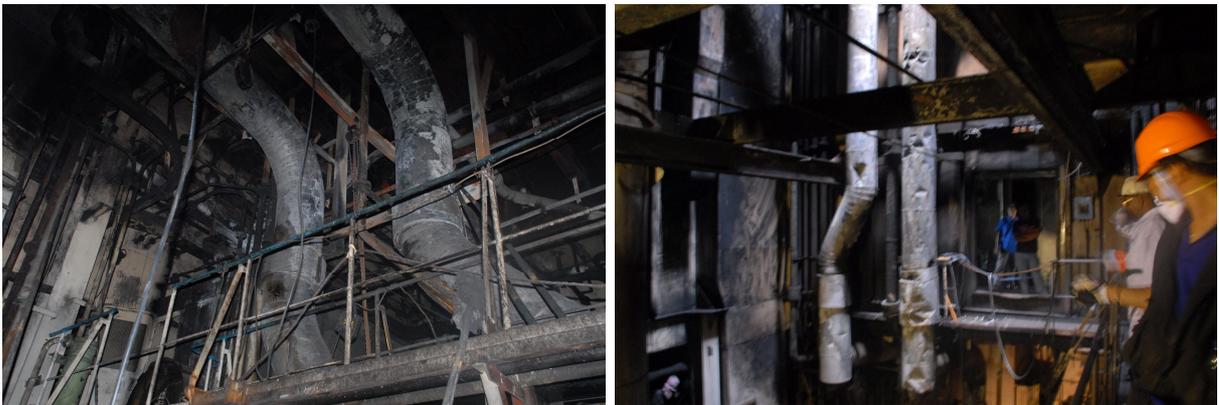
*Gambar I-6 Kerusakan pada daerah cerobong (funnel)*

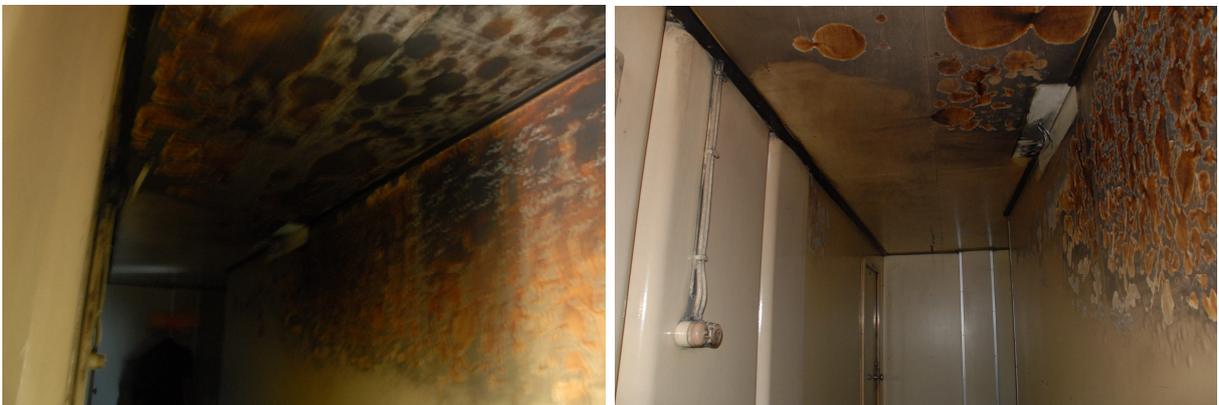
*Gambar I-7 Kerusakan ringan pada dinding akomodasi di geladak yang tidak terhubung langsung dengan bukaan-bukaan kamar mesin*

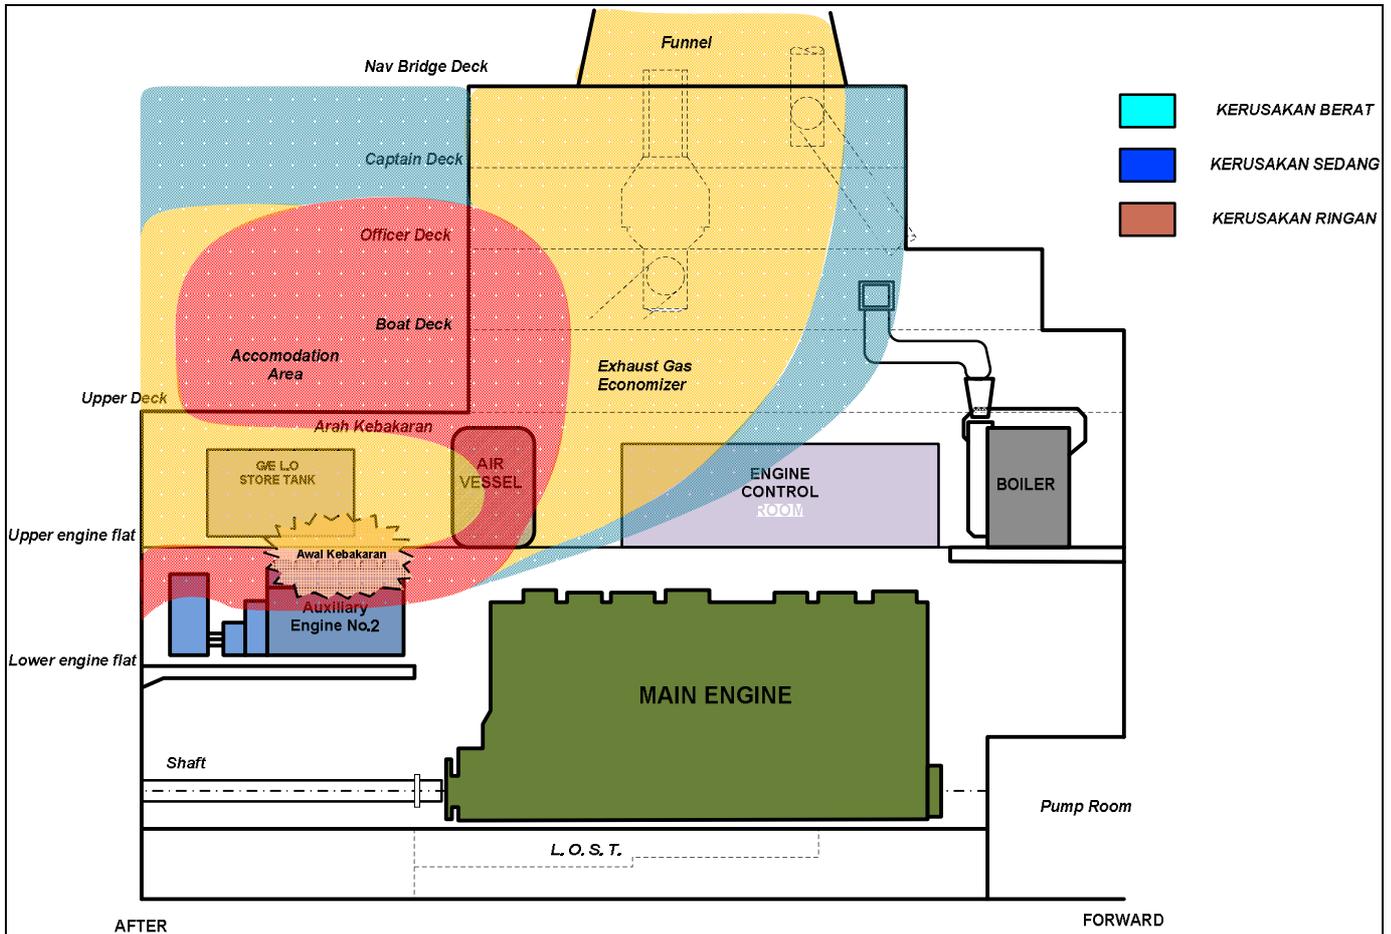
Kategori	Lokasi	Keterangan
<b>Berat</b>	<ul style="list-style-type: none"><li>▪ Turbocharge mesin bantu (AE) No.2</li><li>▪ Panel indikator AE no. 2</li><li>▪ Lampu penerangan di atas AE no.2</li><li>▪ Saluran Gas buang dari AE no.2</li><li>▪ Termometer untuk AE no.2</li><li>▪ Pompa yang berada di atas AE no.2</li><li>▪ Panel listrik</li></ul>	
<b>Sedang</b>	<ul style="list-style-type: none"><li>▪ Ruang akomodasi dan gang-gang di sekitar pintu-pintu dan bukaan yang berhubungan dengan kamar mesin</li><li>▪ Instalasi listrik di atas AE no.2</li><li>▪ Funnel</li><li>▪ Engine Rocker arm Cover</li><li>▪ Ujung Ventilasi yang berada di atas AE no.2</li></ul>	
<b>Ringan</b>	<ul style="list-style-type: none"><li>▪ Dinding dan pelapisan akomodasi di geladak yang tidak terhubung langsung dengan bukaan-bukaan kamar mesin</li></ul>

*Gambar I-8 Posisi tingkat kerusakan pada daerah sekitar kamar mesin*

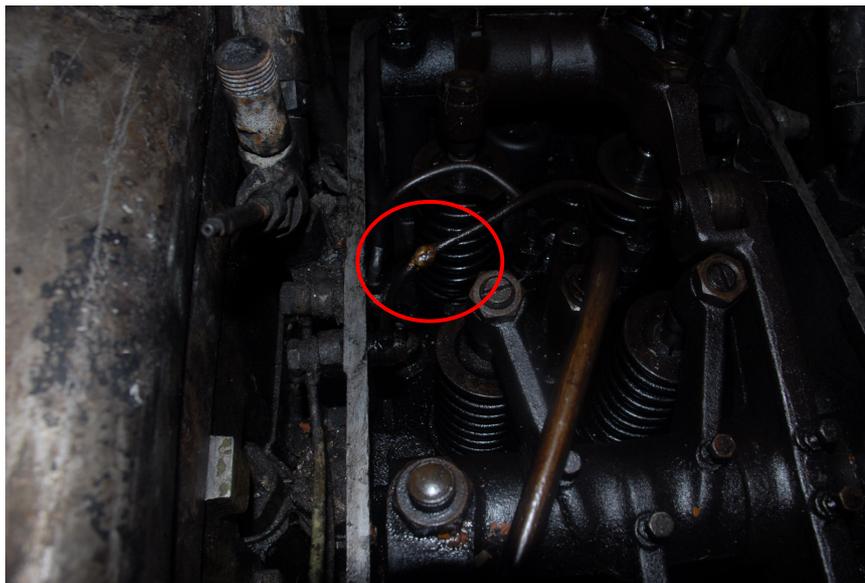
Dari pengamatan di sistem perpipaan mesin bantu no. 2 diketahui bahwa, banyak komponen pipa-pipa di mesin bantu mengalami penambalan seperti yang terlihat pada gambar berikut.

*Gambar II-1 Penambalan pada pipa injector bahan bakar di cylinder no.2 AE no.2*

Bahan yang digunakan sebagai pipa injector atau overflow adalah tembaga.

Berdasarkan catatan *engine log* dan *deck log*, pada tanggal 3 Maret 2008 mesin bantu no.2 mengalami kebocoran di pipa *injector* bahan bakar pada cylinder no.6 yang kemudian dilakukan penambalan dengan cara pengelasan oleh fitter.

Diperkirakan ada saluran pipa lain yang mengalami kebocoran yang sangat tipis sehingga dapat membentuk kabut/gas bahan bakar secara berkala. Pipa-pipa ini merupakan jalur pipa bertekanan tinggi seperti halnya pipa injektor sehingga apabila melewati lubang kecil maka cairan yang melewati akan dapat langsung dikabutkan.

- a. Meningkatkan kualitas perawatan (*Planned Maintenance System*) seperti halnya kondisi permesinan kapal yang telah berumur lebih dari 20 tahun.
- b. Meningkatkan pengontrolan terhadap kapalnya, khusus dalam aspek keselamatan.

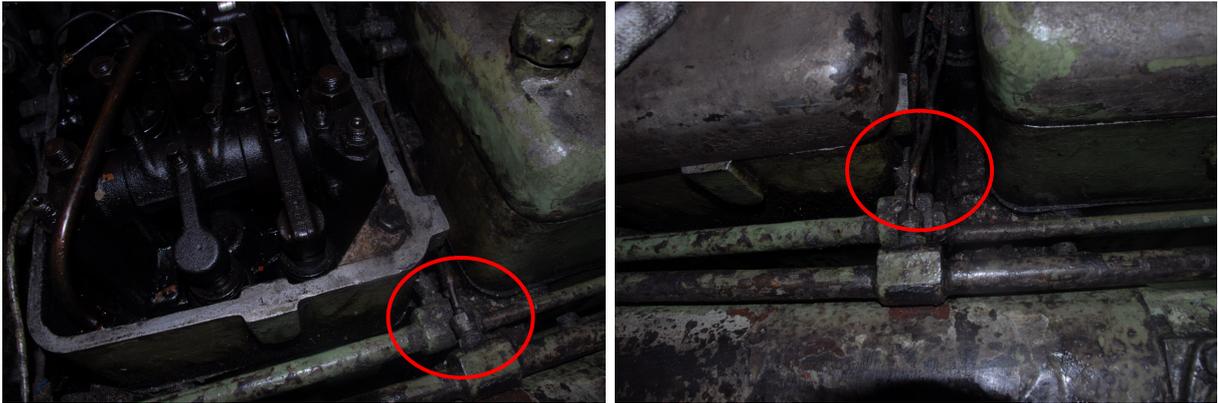
**Gambar II-2 Penambalan pada pipa**

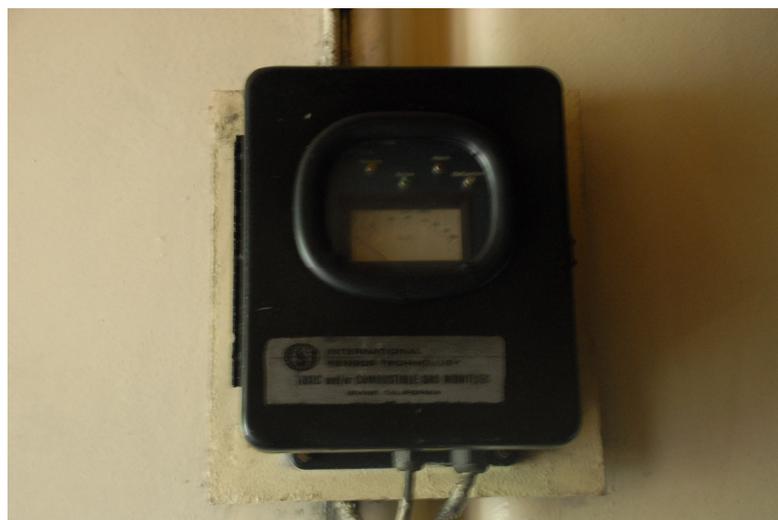
**Gambar II-3 gas detector yang terpasang pada gang akomodasi**

Sistem ventilasi untuk kamar mesin adalah ventilasi udara tekan, sedangkan untuk sistem ventilasi keluar tidak bekerja. Dalam kondisi demikian udara keluar hanya

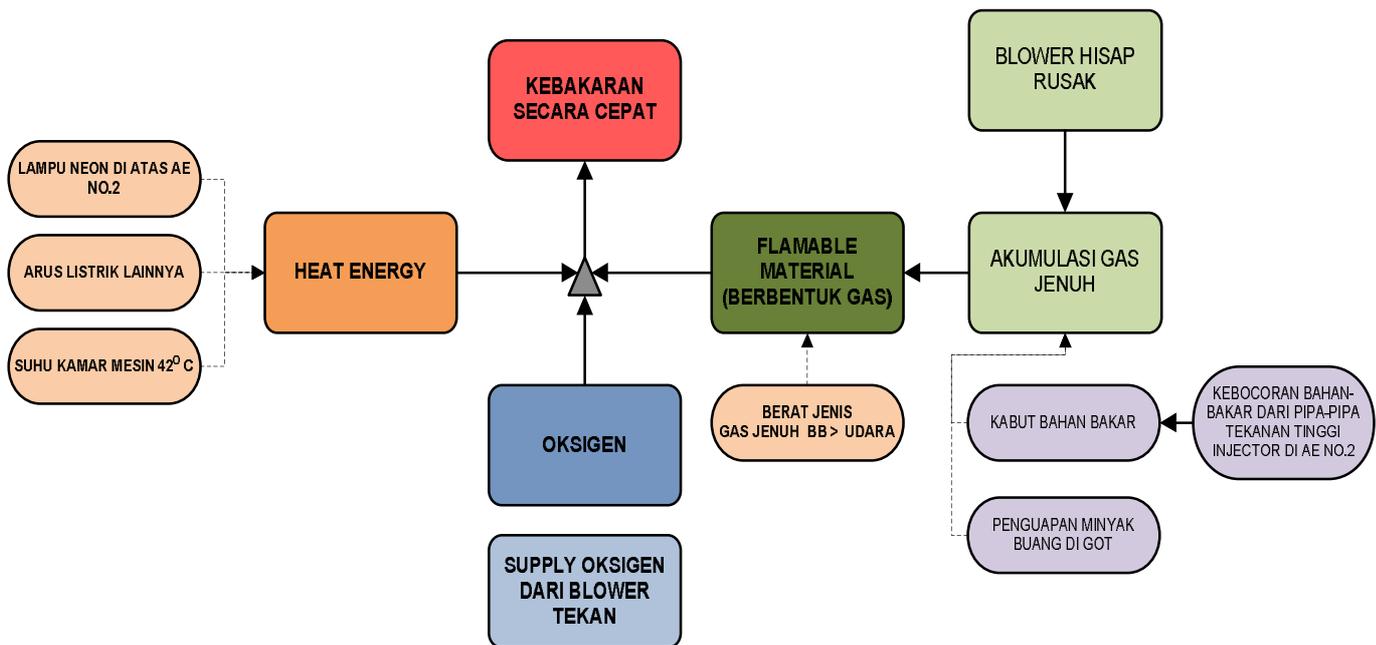
Gambar II-4 Diagram kegagalan terjadinya kebakaran di MT. Cendrawasih

Pada kasus ini oksigen disuplai secara menerus oleh sistem ventilasi dari blower tekan tetapi tidak dapat keluar secara cepat dikarenakan pipa blower hisap.

Sedangkan untuk jenis *flammable material* yang terlibat dalam kebakaran ini adalah adanya kemungkinan adanya kebocoran pada sistem perpipaan bahan bakar bertekanan tinggi dengan tingkat kebocoran yang sangat kecil sehingga dapat membuat bahan bakar dapat berubah menjadi gas jenuh bahan bakar (kabut). Dikarenakan berat jenis gas jenuh ini lebih besar dari oksigen, maka kemudian terakumulasi secara bertahap dan tersimpan pada posisi yang lebih rendah di kamar mesin. Munculnya akumulasi gas ini juga dapat disebabkan oleh adanya penguapan dari sisa-sisa bahan bakar yang tersimpan di got penampungan.

Dari pemeriksaan di sekitar AE no.2 ada beberapa kemungkinan hal yang dapat ditengarai sebagai pemicu. Salah satunya yaitu pada posisi di atas AE no.2 terdapat lampu neon TL (*Tubular lamp*) yang terpasang. Selain itu juga dimungkinkan adanya hubungan listrik terbuka yang juga dapat memicu kebakaran.

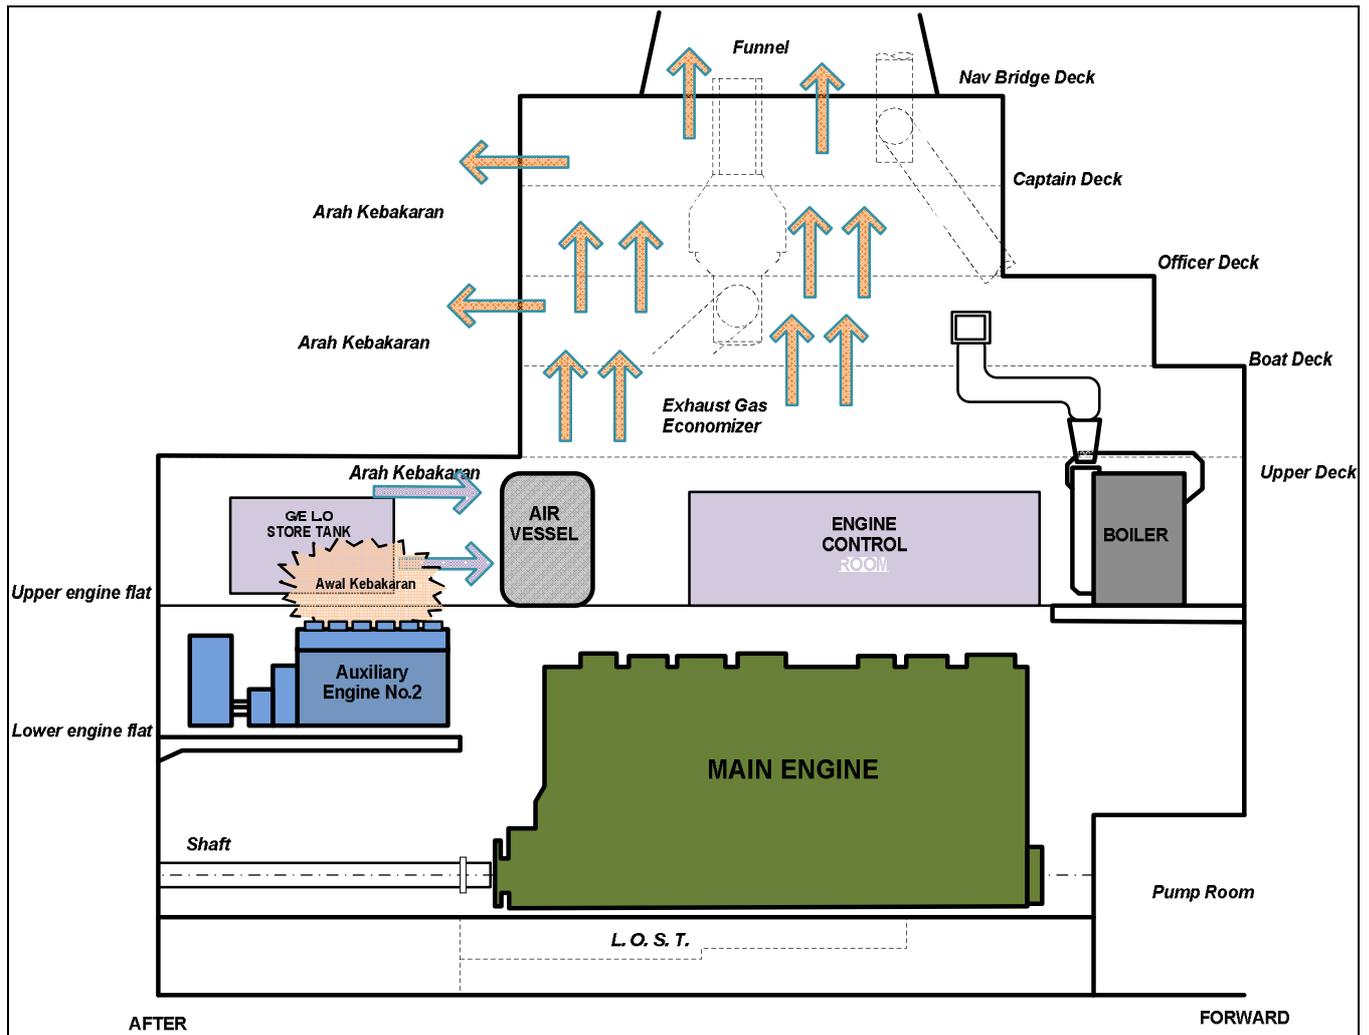
Pada kasus terbakarnya MT. Cendrawasih ini, arah menjalar api dimulai dari kebakaran di AE no.2 kemudian memicu gas jenuh yang selanjutnya membakar bagian cerobong dan menuju gang-gang yang berhubungan langsung dengan bukaan ruang mesin.

Gambar II-5 Awal kebakaran dan arah laju api

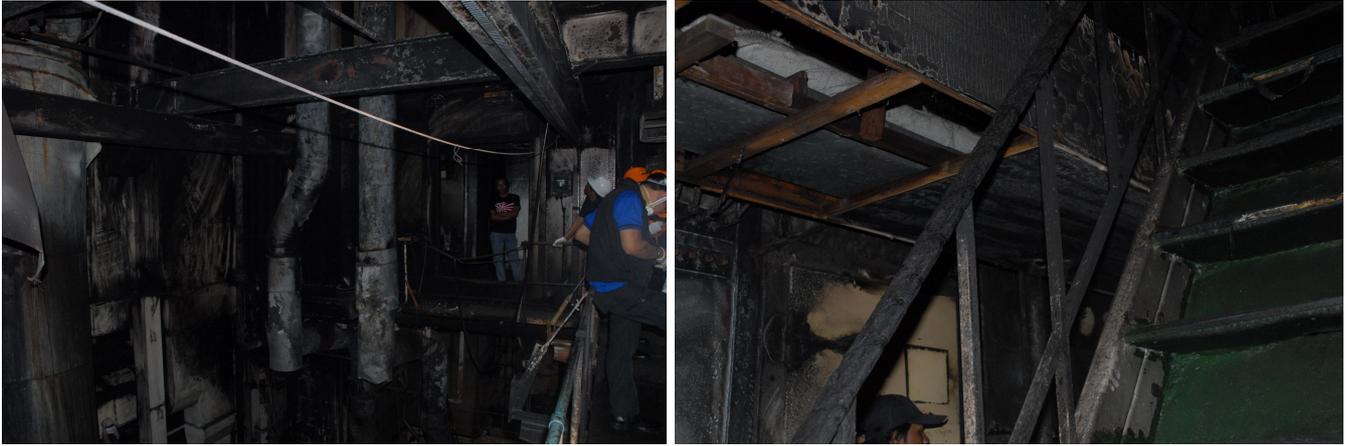
Dari pemeriksaan akibat kebakaran, diketahui bahwa pada posisi di samping kiri-kanan dan belakang AE no.2 tidak ditemukan adanya kerusakan akibat kebakaran yang berarti. Bahkan pada AE no.1 yang posisinya berada di sebelah AE no.2 hanya mengalami kerusakan pada cat pelapis tutup mesin. Tetapi pada bagian konstruksi di atas AE no.2 hingga gang-gang akomodasi yang terhubung langsung dengan kamar mesin terdapat kerusakan cukup berat.

*Gambar II-6 tingkat kerusakan pada bagian atas AE dan kerusakan pada tangga akomodasi*

Akibat kebakaran ini hanya terjadi pada tahap pelapisan yaitu terbakarnya cat bukan pada konstruksi dalamnya.

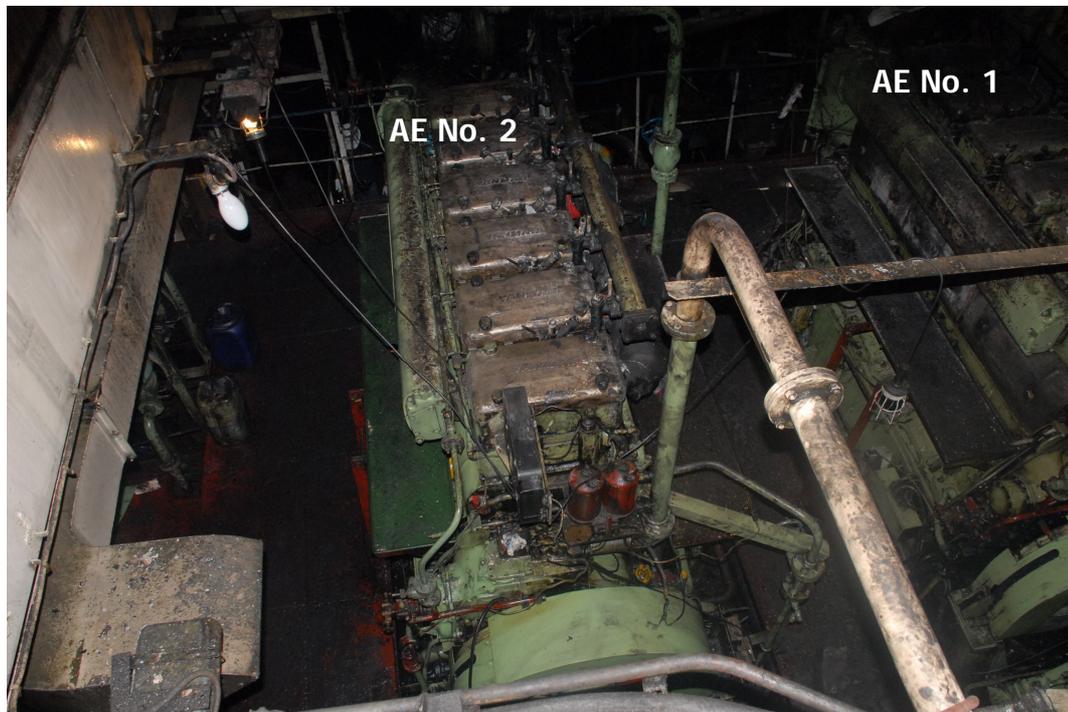
*Gambar II-7 Tingkat kerusakan pada AE no. 2 pada sebelah kanan dan AE no. 1 kiri*
