KNKT – 08 – 04 – 04 - 03

**LAPORAN INVESTIGASI KECELAKAAN LAUT
TENGSELAMNYA KM. SAMUDERA MAKMUR JAYA**

**PERAIRAN SEKITAR BUOY 14 PELABUHAN TANJUNG PERAK,
SURABAYA**

17 MEI 2008

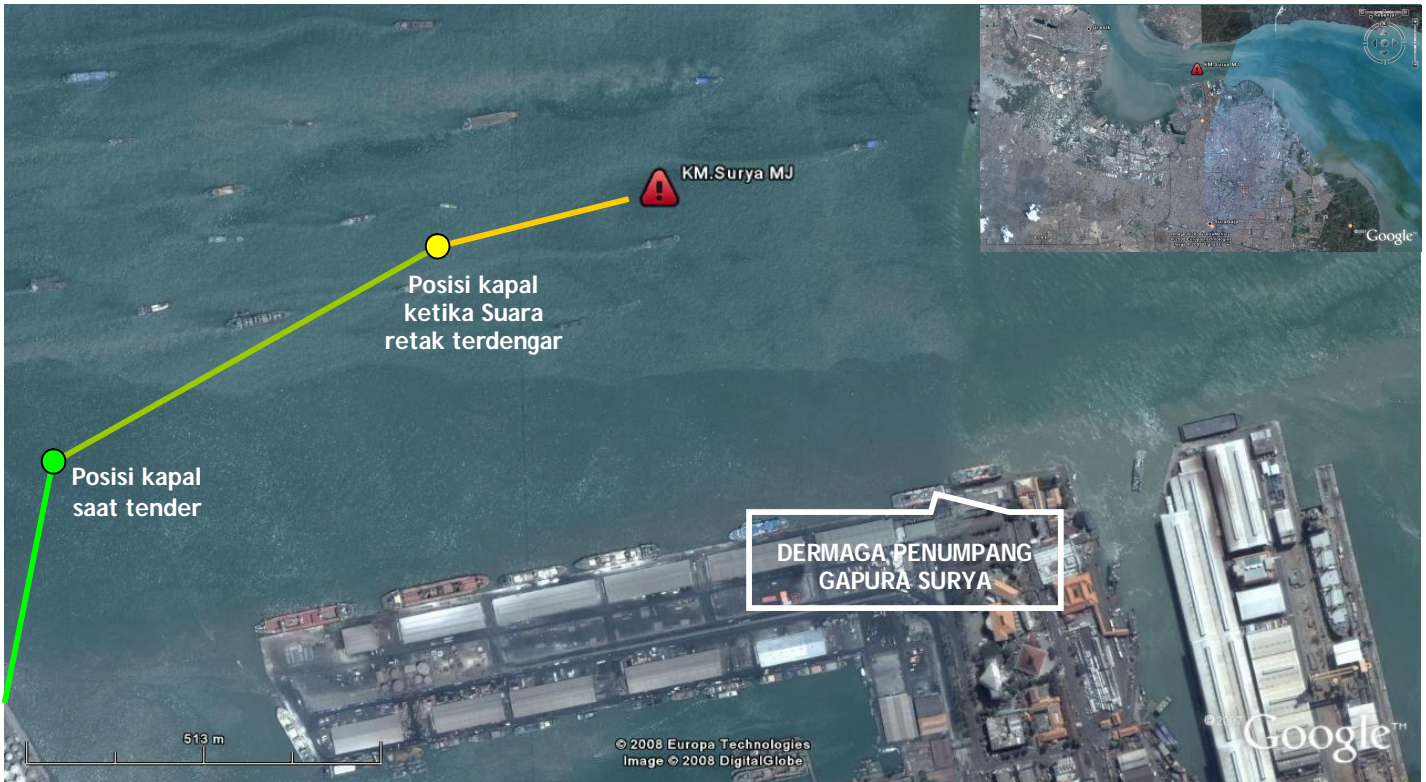
Gambar I-1 Jalur manuver dan Lokasi Tenggelamnya KM. Samudra Makmur Jaya

KM. Samudera Makmur Jaya Tenggelam pada posisi $07^{\circ} 11' 33.2''$ LS dan $112^{\circ} 43' 44.4''$ BT (± 0.3 nm dari gapura surya) pada sekitar pukul 17.15 WIB. Lokasi tenggelamnya kapal ini berada pada jalur lalu lintas kapal penyeberangan Ujung - Kamal (Madura). Pada lokasi tenggelamnya kapal dipasangkan rambu berupa lifebuoy sebagai penanda lokasi bangkai kapal.

- a. Menginstruksikan kepada pengelola pelabuhan setempat agar secepatnya memasang rambu secara permanen atau memindahkan kerangka kapal dikarenakan mengganggu alur pelayaran penyeberangan Ujung - Kamal;
- b. Membuat kebijakan aspek keselamatan mengenai konstruksi dan pengoperasian kapal kayu dengan kapasitas besar;
- c. Membuat ketentuan wajib pandu untuk semua kapal, termasuk kapal yang terbuat dari kayu;
- d. Berkoordinasi dengan instansi pemerintah Pembina industri pembangunan kapal kayu untuk penerapan aturan-aturan keselamatan dan konstruksi kapal kayu.

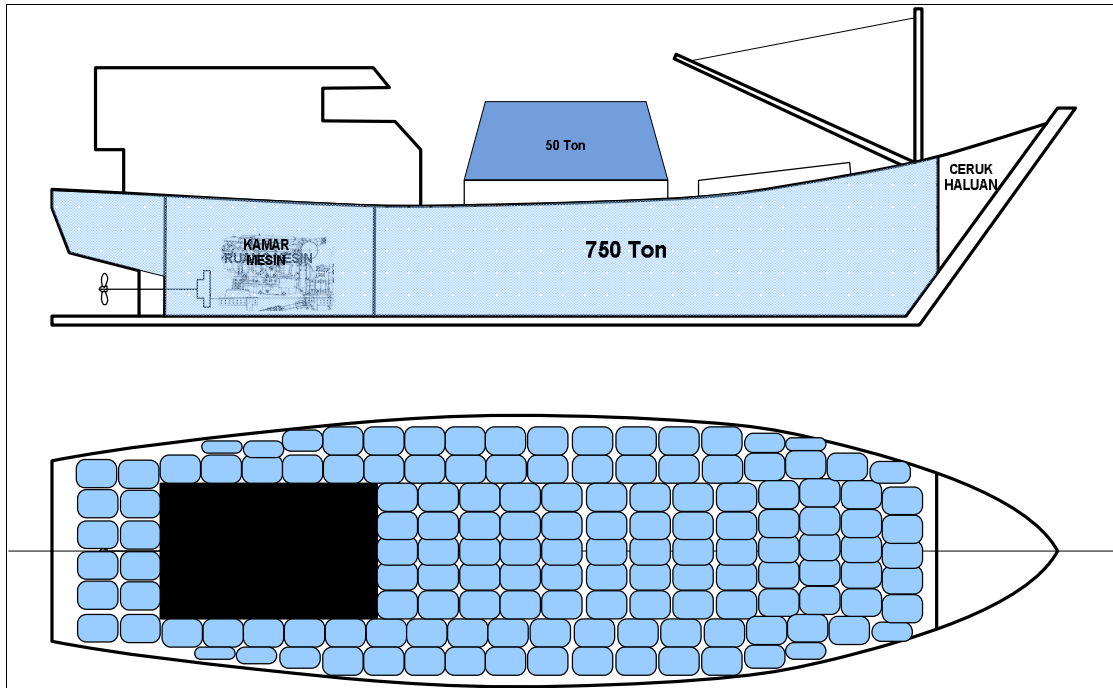
Gambar I-2 Sketsa Pemuatan KM. Samudra Makmur Jaya

Sebagian muatan ada yang diletakkan di sebelah ruang mesin, dimana tidak ada sekat kedap antara kamar mesin dengan ruang muat. Jika menurut keterangan Masinis I air berasal dari bagian belakang kamar mesin adalah benar, maka air akan dapat menyebar ke ruang muat dan terserap muatan sehingga dapat menambah displasemen kapal.

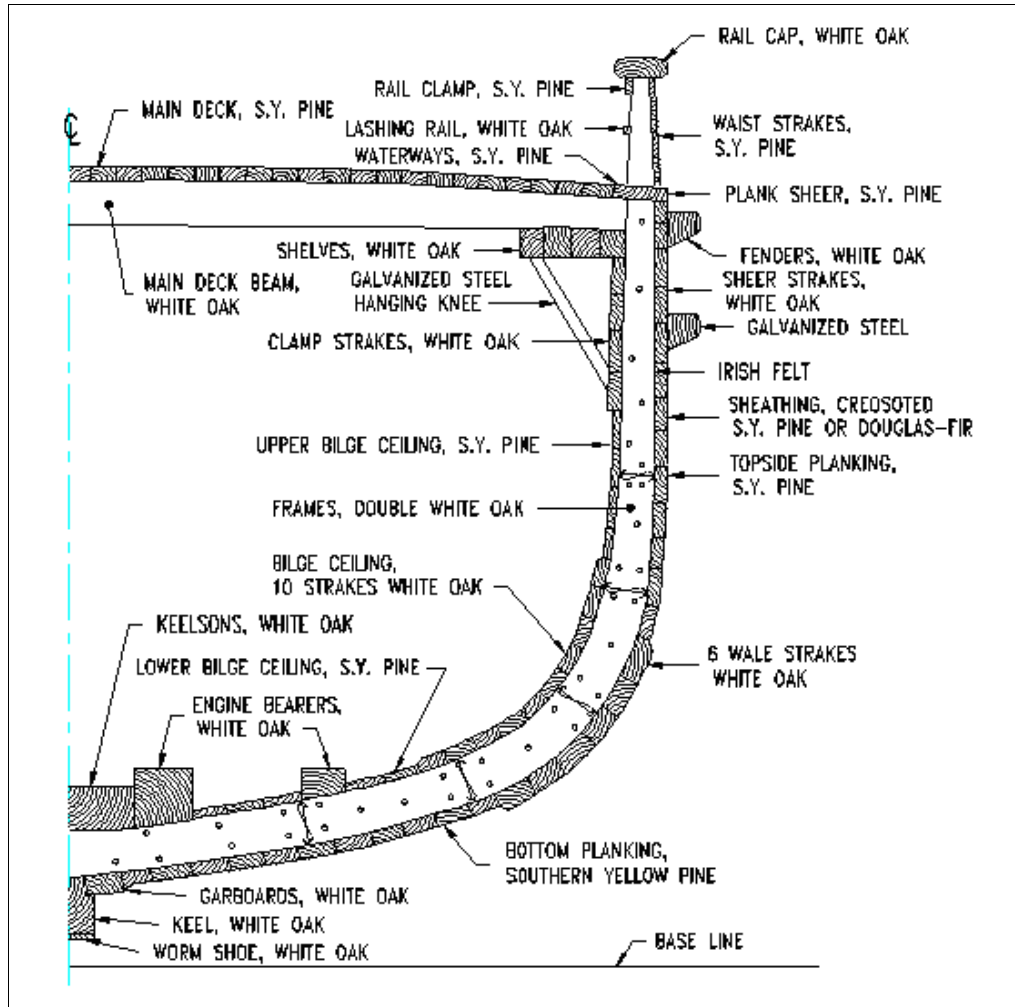
Gambar II-2 Model Gading Utama pada Konstruksi Kapal Kayu

Dari hasil wawancara dengan para awak kapal, KM. Samudera Jaya Makmur mempunyai sistem konstruksi seperti yang terlihat pada gambar di atas. Sistem konstruksi ini menempatkan muatan berada langsung di atas bilah lambung utama. Hal ini akan menyebabkan lambung mendapatkan beban langsung dari muatan.

Sistem pemuatan dengan cara menjatuhkan barang akan dapat juga memberikan beban secara berulang-ulang dan memberikan efek fatigue pada sistem konstruksi lambung.

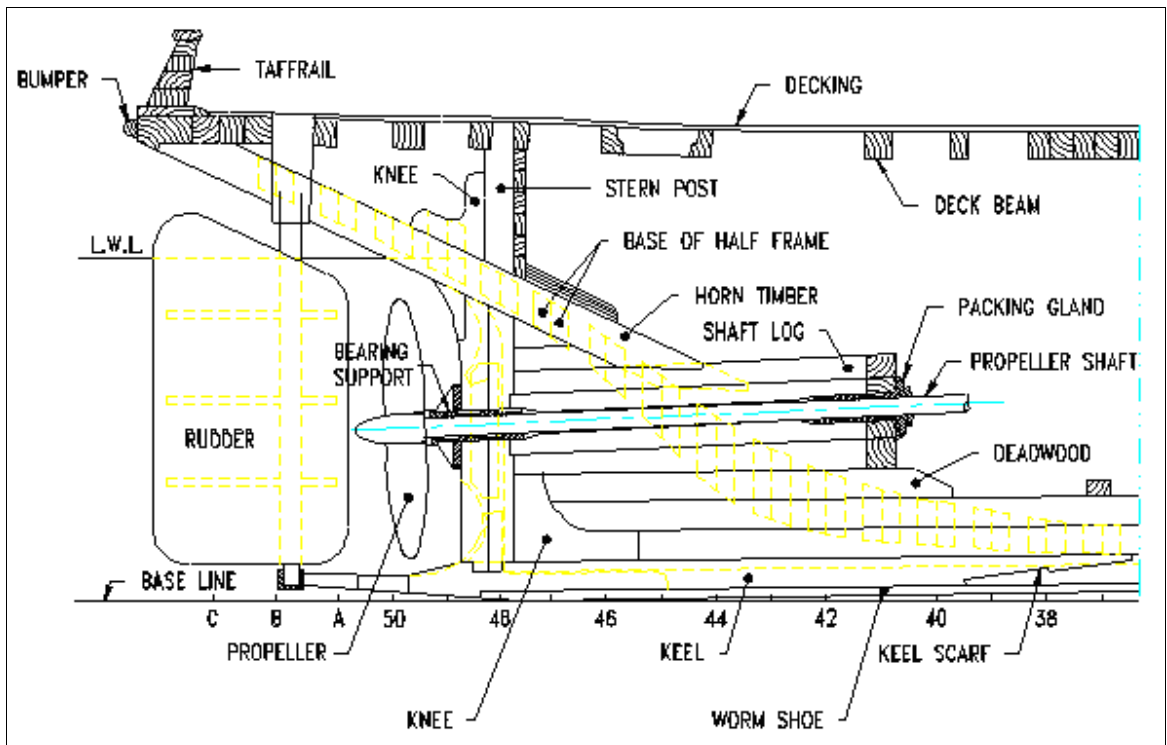
Gambar II-3 Sistem konstruksi buritan kapal

Dari keterangan masinis I yang mendengar bunyi retakan sesaat sebelum air masuk, dapat dipastikan berasal dari bunyi kerusakan konstruksi kapal yang diperkirakan disebabkan adanya benturan dengan benda lain. Posisi bunyi retakan diperkirakan pada bagian kanan kapal di sekitar kamar mesin. Gambar di bawah merupakan struktur umum bagian linggi buritan kapal.

Dalam Konstruksi ini merupakan posisi akhir pemasangan bilah-bilah lambung, dimana terjadi gaya lengkung yang paling besar karena bentuk lengkung yang ekstrim dan merupakan daerah rawan benturan. Jika kapal mengalami trim buritan, bagian linggi buritan akan mendapatkan sarat kapal yang paling dalam sehingga daerah ini yang paling memungkinkan terjadi benturan.
