KOMITE NASIONAL KESELAMATAN TRANSPORTASI

LAPORAN INVESTIGASI KECELAKAAN KAPAL LAUT

TERBAKARNYA KMP. DHARMA KENCANA I

**DI SUNGAI MENTAYA HILIR SELATAN KOTA WARINGIN TIMUR,
KALIMANTAN TENGAH**

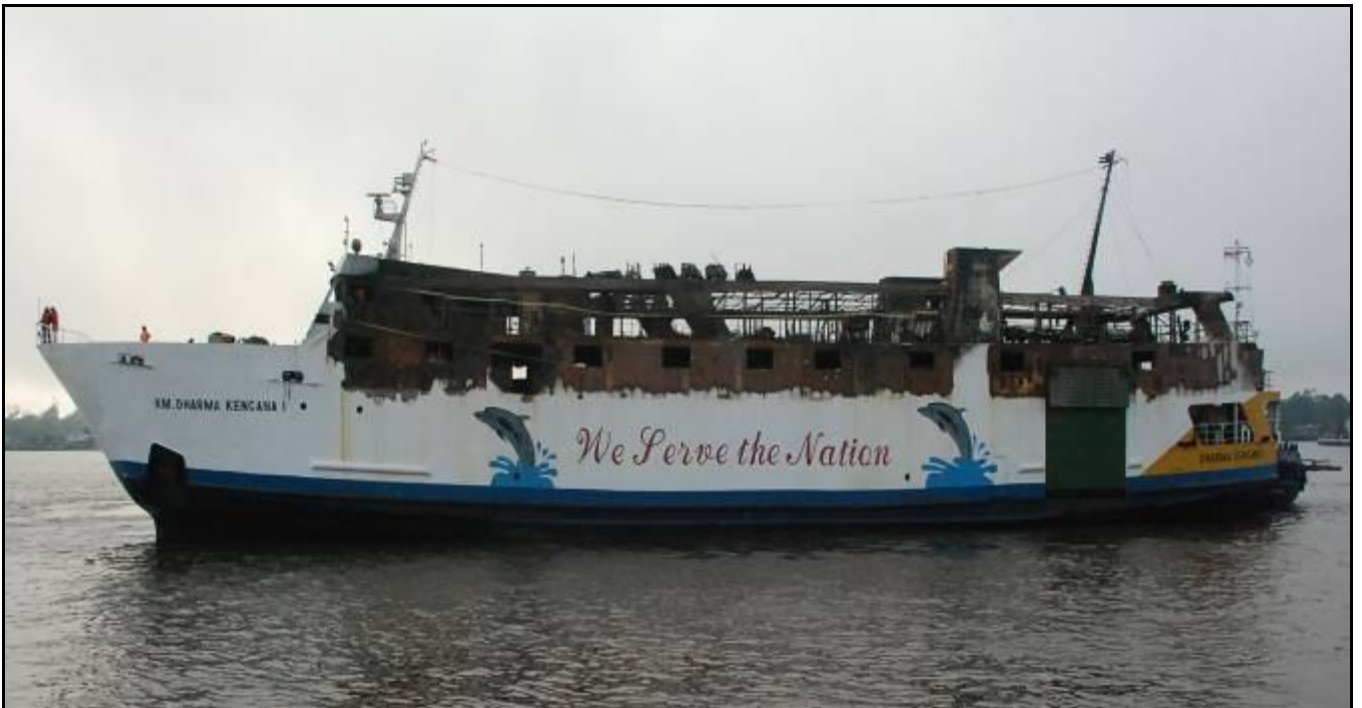
KMP. Dharma Kencana I terbakar di semua ruang geladak penumpang dan anjungan, sedangkan ruang mesin, geladak kendaraan dan dapur tempat memasak tidak terbakar.

Gambar I-1 KMP. Dharma Kencana I pada setelah terbakar

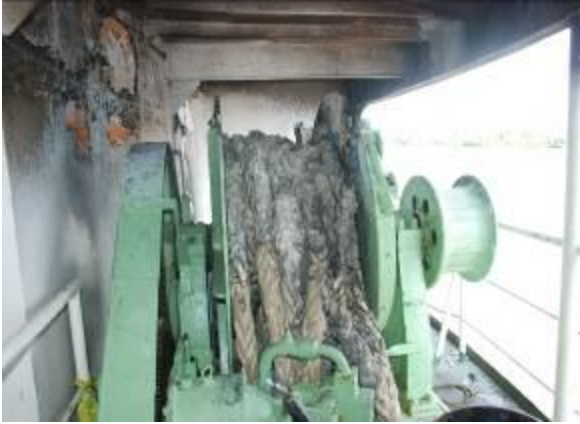
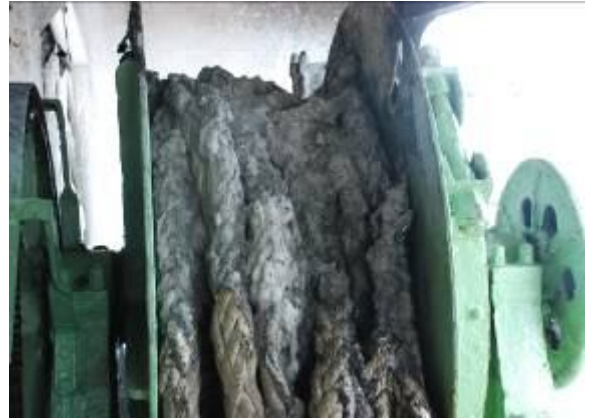
- Langit - langit geladak kendaraan bagian belakang sebagian terbakar dan sebagian besar geladak kendaraan tidak terbakar;
- Terdapat sisa kebakaran digulungan tros yang berada di geladak antara;

- Berdasarkan investigasi dilapangan terbakarnya tros menyebabkan adanya jalur api di langit-langit. Langit yang dijilat api merupakan rantai dari terbakarnya ruang tidur penumpang ekonomi, karena lantai tersebut dilapisi oleh vinyl, karpet, kayu untuk tempat tidur penumpang dan plafon yang dilapisi peredam, yang kemudian dengan cepat api menjalar ruang penumpang di geladak no. 2 dan 3 serta anjungan;

Gambar II-1 Kondisi terbakarnya tali troos yang diperkirakan awal terjadinya kebakaran

Dari hasil penelitian di lokasi kejadian bahan penyebab terjadinya kebakaran pertama kali diperkirakan adalah tros buritan yang telah terkontaminasi oleh bahan yang mudah terbakar dan selanjutnya api menjalar dengan cepat ke arah geladak akomodasi no. 2.

- Meningkatkan penjadwalan sistim ronda untuk kapal RoRo khususnya pada waktu kapal berlayar.
- Memperhatikan peralatan operasional antara lain tros, tangga tali dari bahaya pencemaran zat-zat yang mudah terbakar/berbahaya.
- Memberlakukan larangan membuat api bagi setiap pelayar di luar tempat yang ditentukan.
- Membuat ruangan khusus (tertutup) untuk para perokok.
- Memberikan informasi keselamatan (video keselamatan, Poster keselamatan dll) kepada pengguna jasa angkutan laut dalam setiap kesempatan yang memungkinkan.
- Pemasangan sistem sprinkler (pemadam kebakaran) di ruang akomodasi penumpang.

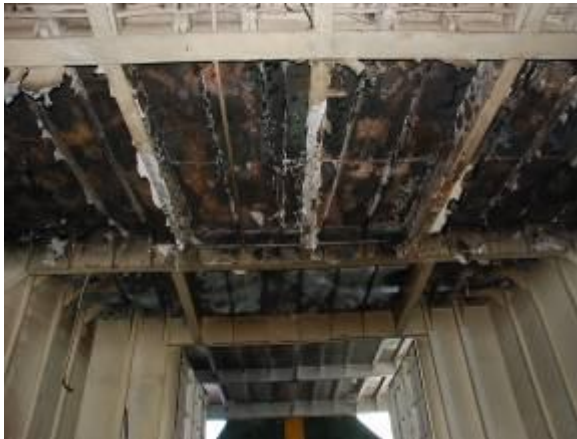
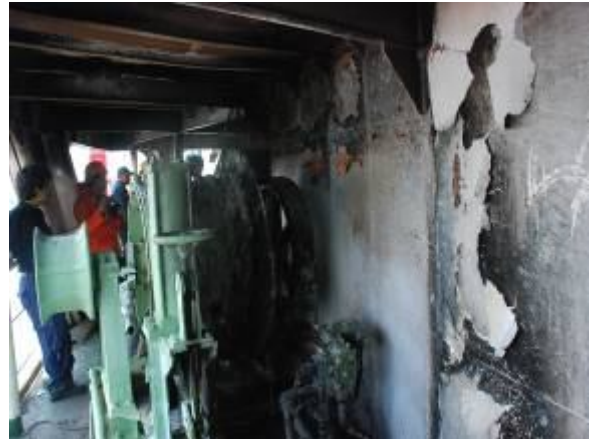
Gambar II-2 Kondisi atap cardeck dan dinding akibat kebakaran

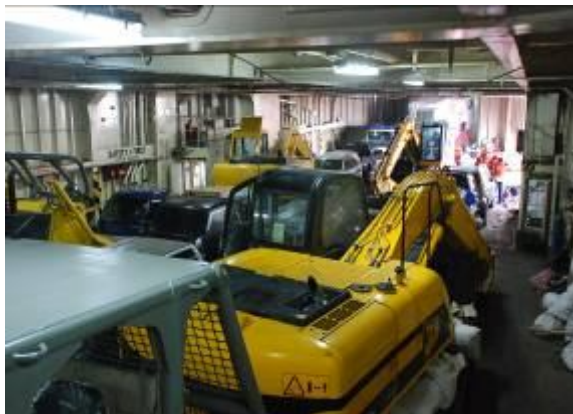
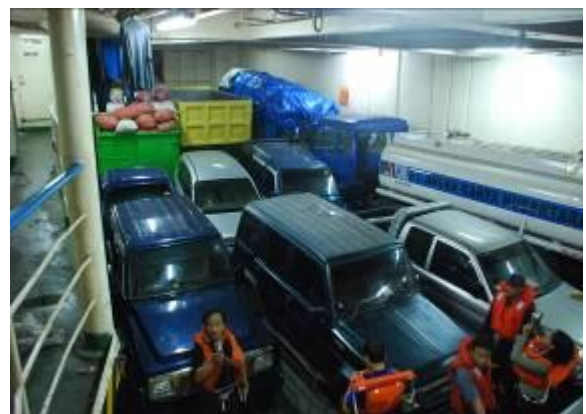
Gambar II-3 Kondisi cardeck yang selamat dari kebakaran

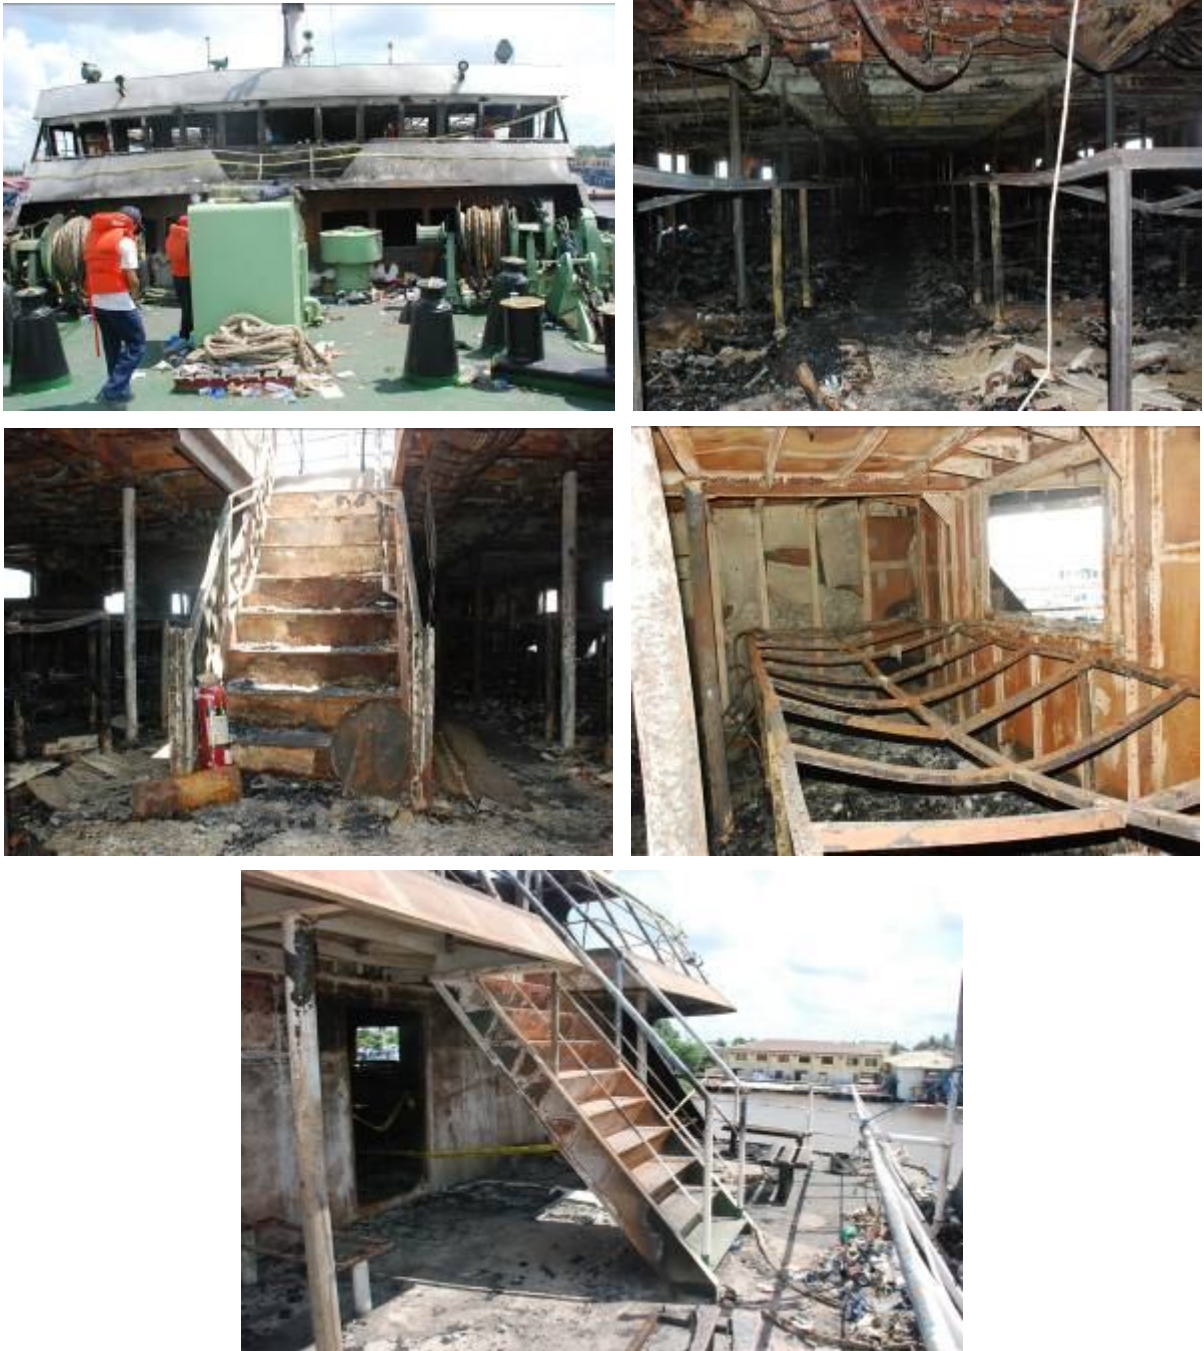
Gambar II-4 kondisi anjungan dan ruang akomodasi penumpang setelah kebakaran

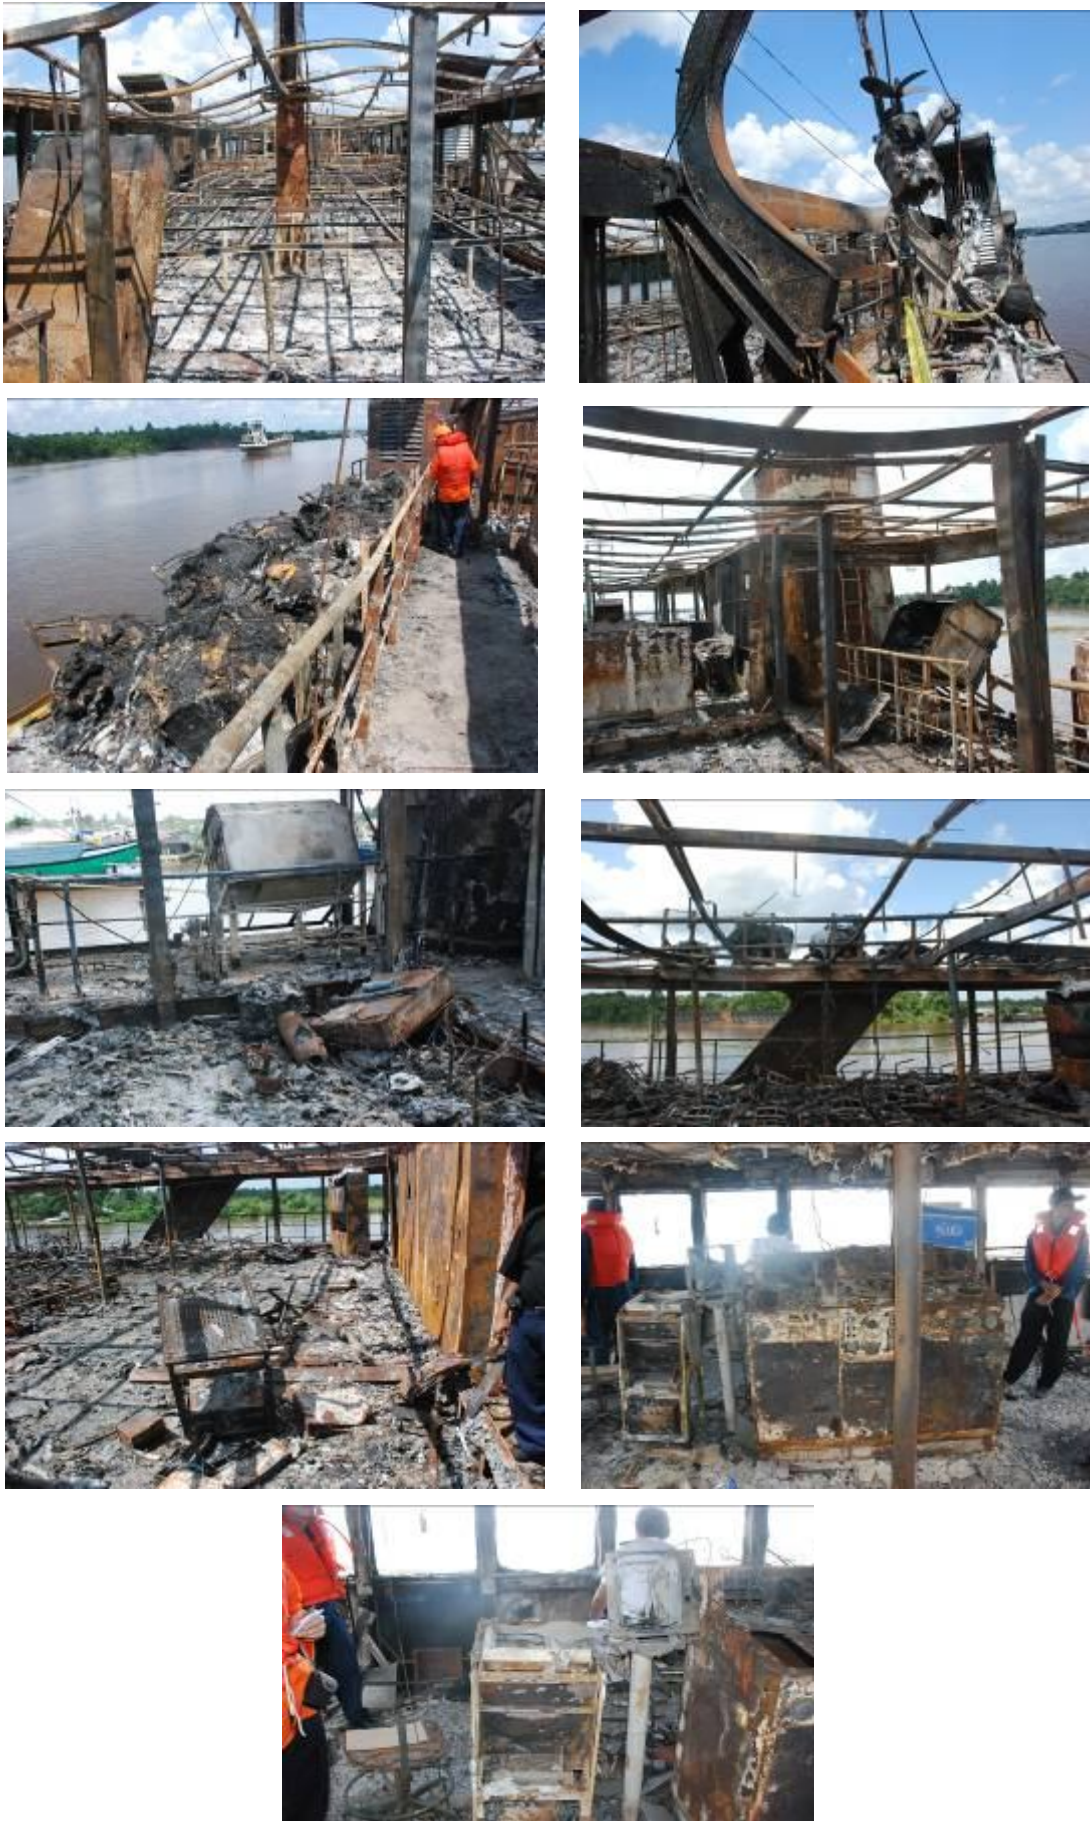
- Tidak terdapat sprinkler di ruang penumpang.

Gambar II-5 akibat kebakaran pada daerah akomodasi penumpang

Api sangat cepat menjalar karena material untuk interior ruang penumpang mudah terbakar.

- Memberlakukan persyaratan penggunaan bahan bangunan kapal termasuk untuk interior dari bahan-bahan *marine use* sebagaimana yang di syaratkan di dalam Code.
- Memperketat pengawasan dipelabuhan terhadap barang-barang bawaan penumpang dan isi dari kendaraan yang diangkut menggunakan kapal RoRo dengan peralatan X-ray.
- Memberlakukan peraturan perundang-undangan mengenai pendeklarasian isi kemasan muatan oleh pengirim (termasuk muatan dalam truk/container).
- Meningkatkan pengawasan terhadap lingkungan pelabuhan khususnya pencemaran oleh limbah minyak dan bahan berbahaya.

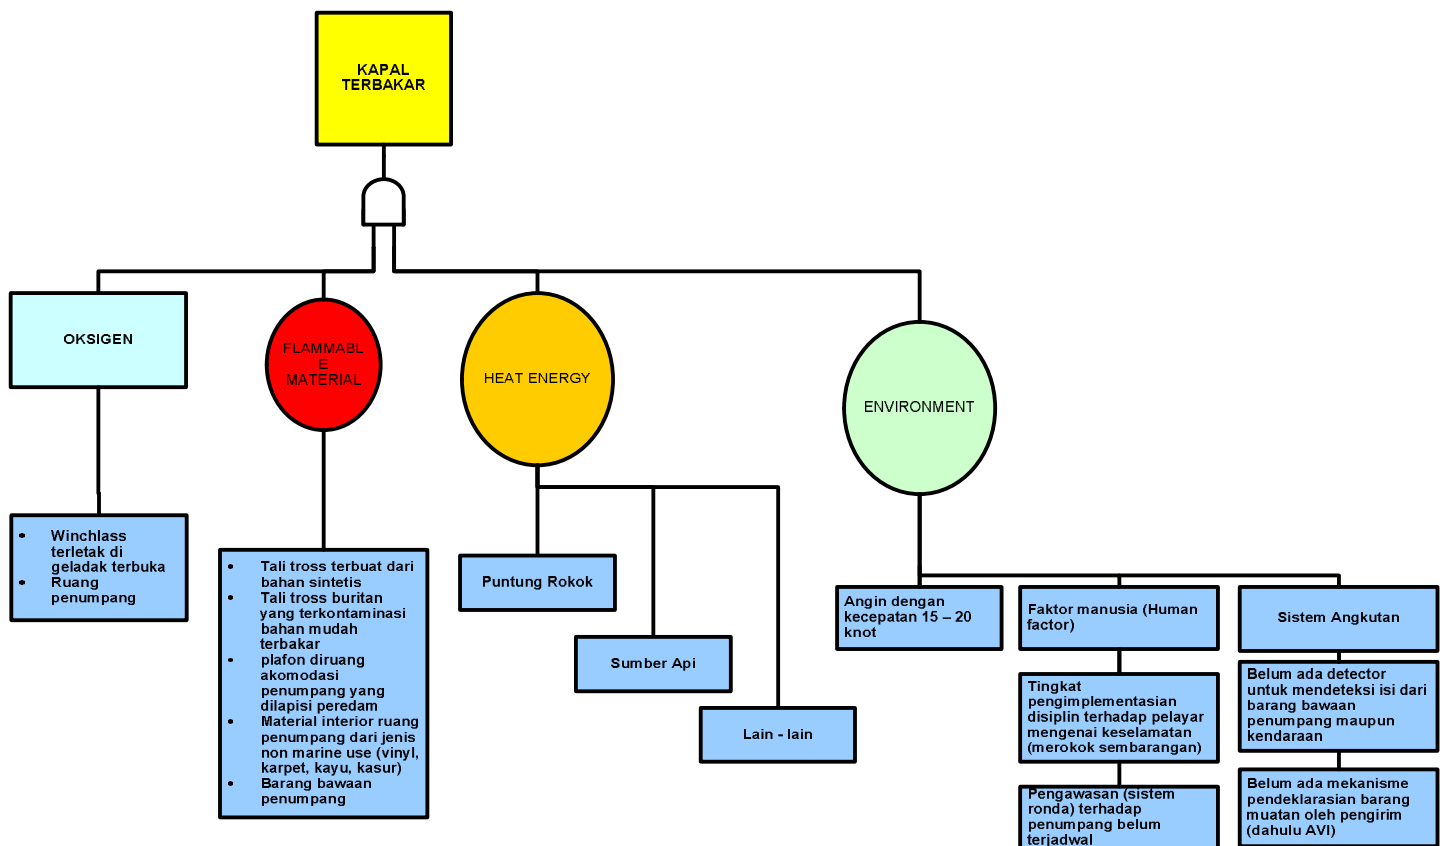
Gambar III-1 Fault tree diagram kebakaran KMP. Dharma Kencana I

Dari hasil investigasi dan penelitian terhadap kecelakaan tersebut di atas dapat disusun *fault tree diagram* dengan rincian sebagai berikut:

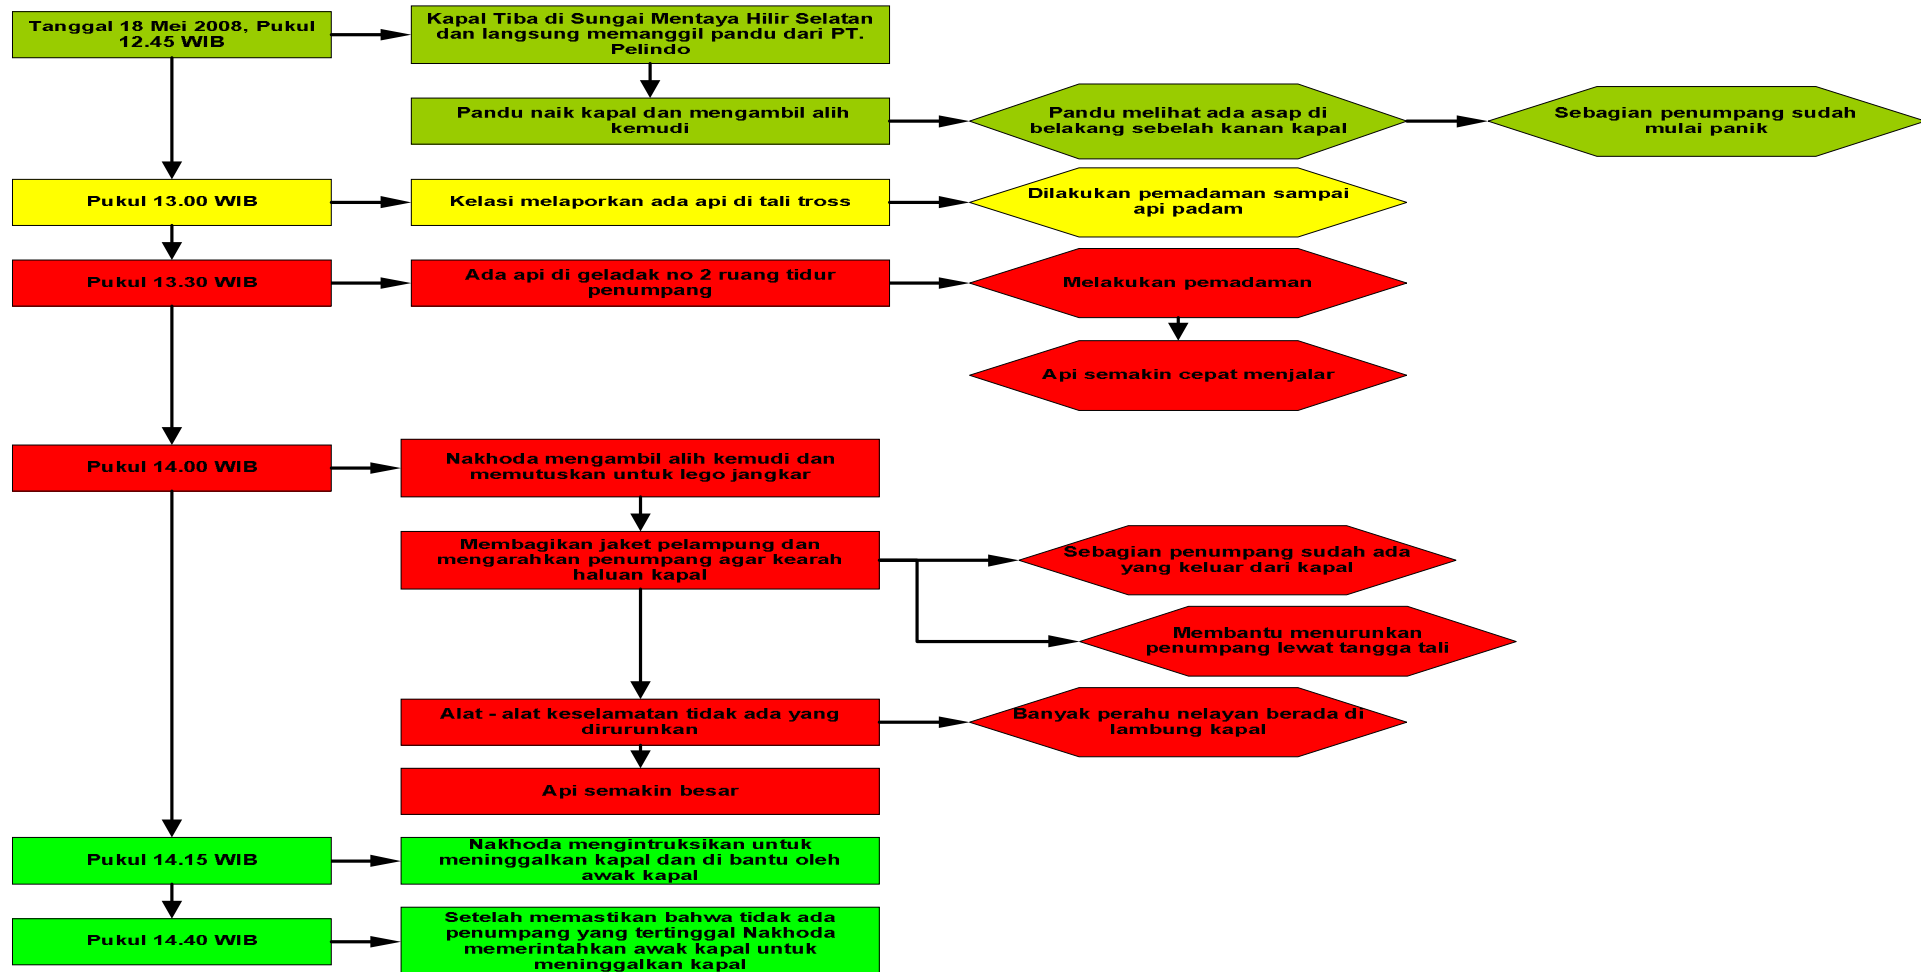
Gambar 0-1 diagram rentang waktu kejadian terbakarnya KMP. Dharma Kencana I
