**FINAL**  
**KNKT-09-11-04-03**

# KOMITE NASIONAL KESELAMATAN TRANSPORTASI

**Investigasi Kecelakaan Kapal Laut**

**Tenggelamnya *KM. Dumai Express 10*  
Di Perairan Pulau Iyu Kecil,  
Tanjung Balai Karimun, Kepulauan Riau  
22 November 2009**

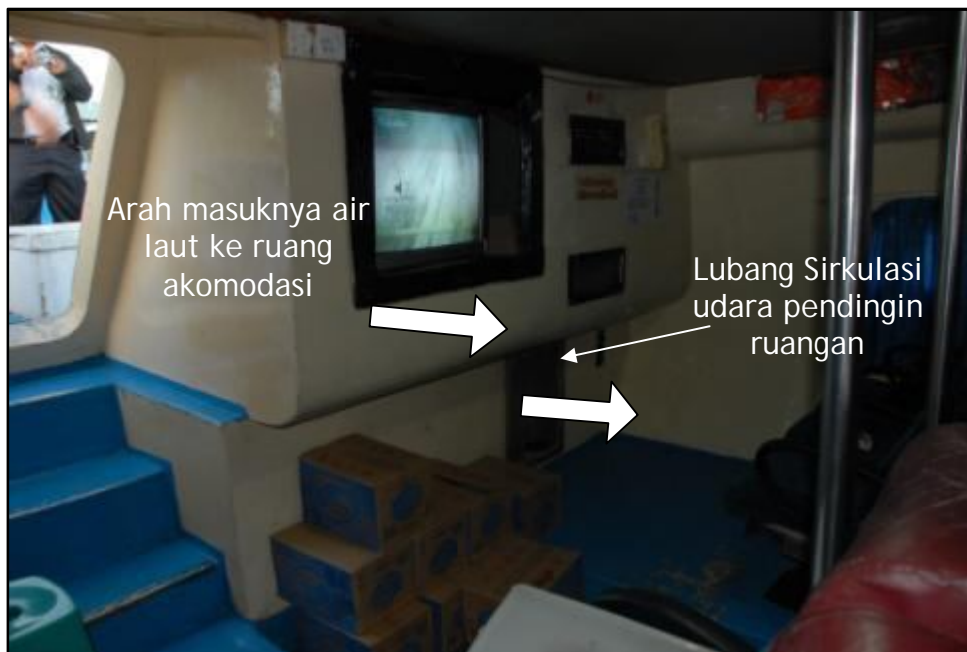
Pada pukul 09.28, kapal telah berada di posisi sekitar perairan Pulau Iyu Kecil. Beberapa hampasan ombak besar terus menghantam badan kapal. Beberapa saat kemudian, Nakhoda dan awak kapal lainnya yang berada di anjungan mendengar bunyi retakan yang berasal dari ruangan depan di bawah anjungan. Juru Mudi diperintahkan oleh Nakhoda untuk turun memeriksa kondisi tersebut. Juru Mudi mendapati di ruang penumpang tepatnya di dinding depan bangunan atas di geladak utama bagian haluan sudah retak dan air masuk melalui retakan tersebut. Selanjutnya air menggenangi ruang penumpang depan di geladak utama. Juru mudi segera melaporkan kondisi tersebut ke Nakhoda.

**Gambar I-8 Posisi munculnya air laut dari haluan (Panah putih)**

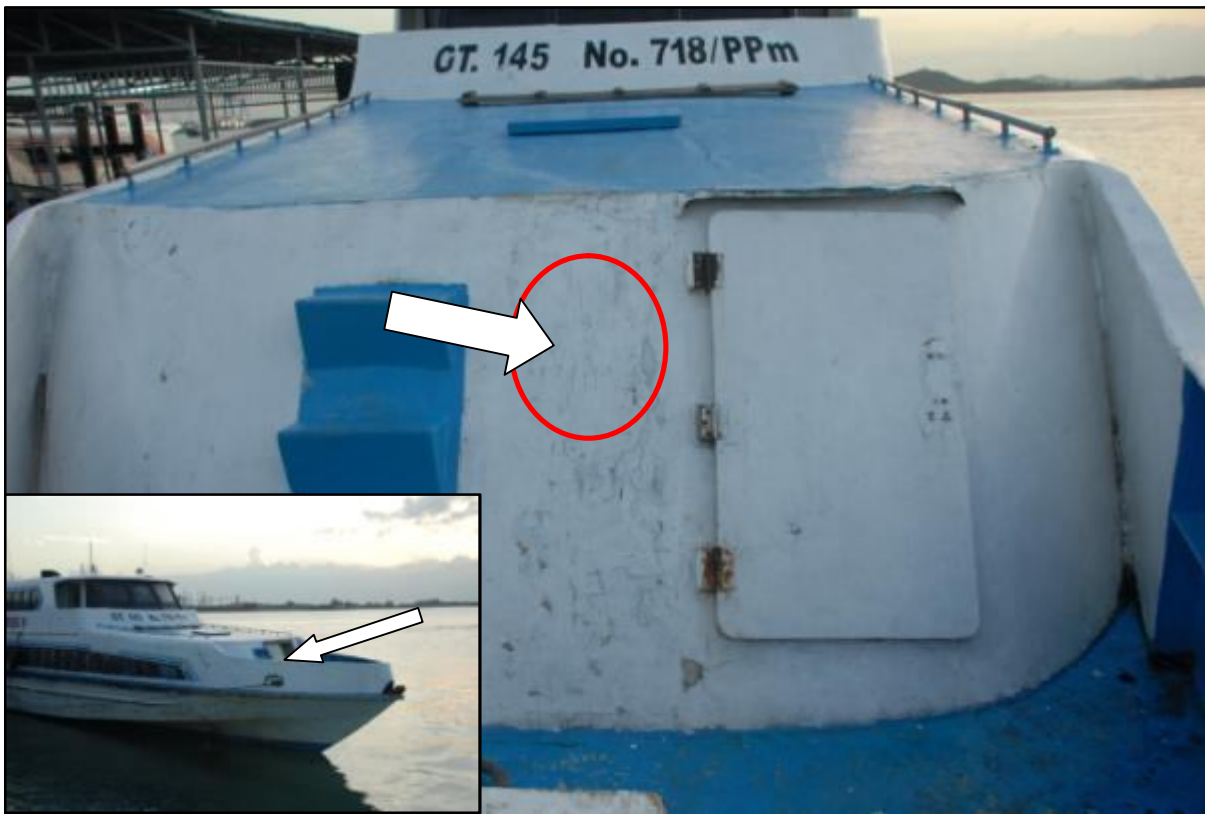
Berdasarkan keterangan Nakhoda, proses tenggelamnya kapal memakan waktu  $\pm$  30 menit.

**Gambar II-1 Posisi dan sketsa kerusakan berdasarkan keterangan dari tim penyelam**

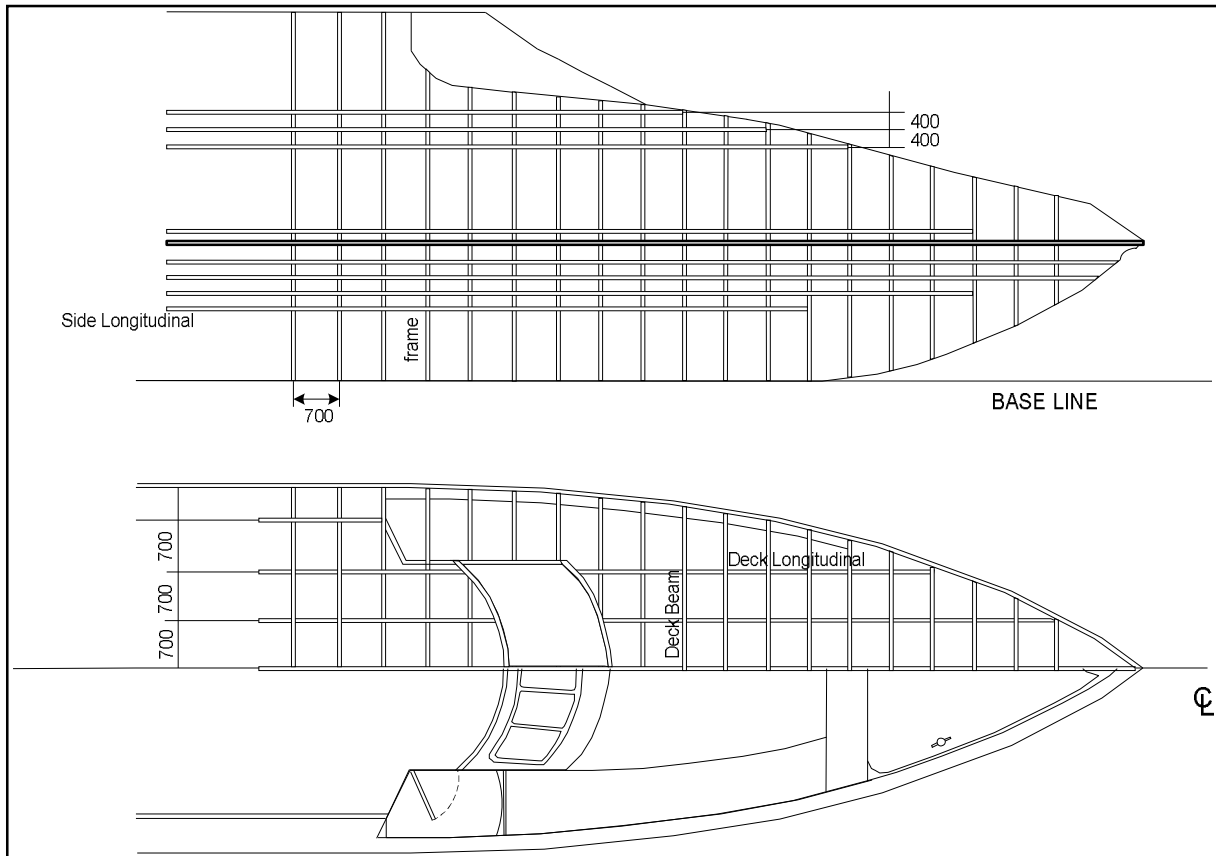
Pada umumnya satu lapisan fiber mengikutsertakan Mat, Rovin, Resin dan Katalis. Komposisi antara resin dan katalis yang tepat akan memberikan lapisan fiber yang memenuhi persyaratan kekuatan konstruksi. Jika perbandingan antara resin dengan katalis semakin tinggi, struktur lapisan fiber dapat menjadi getas. Selain itu terdapat parameter-paramater lain yang turut berpengaruh pada saat proses pembuatan lapisan fiber seperti halnya teknik pelapisan, suhu dan kelembaban udara.

**Gambar II-2 Profil rencana konstruksi pada bagian superstructure's front wall KM. Dumai Express 10**

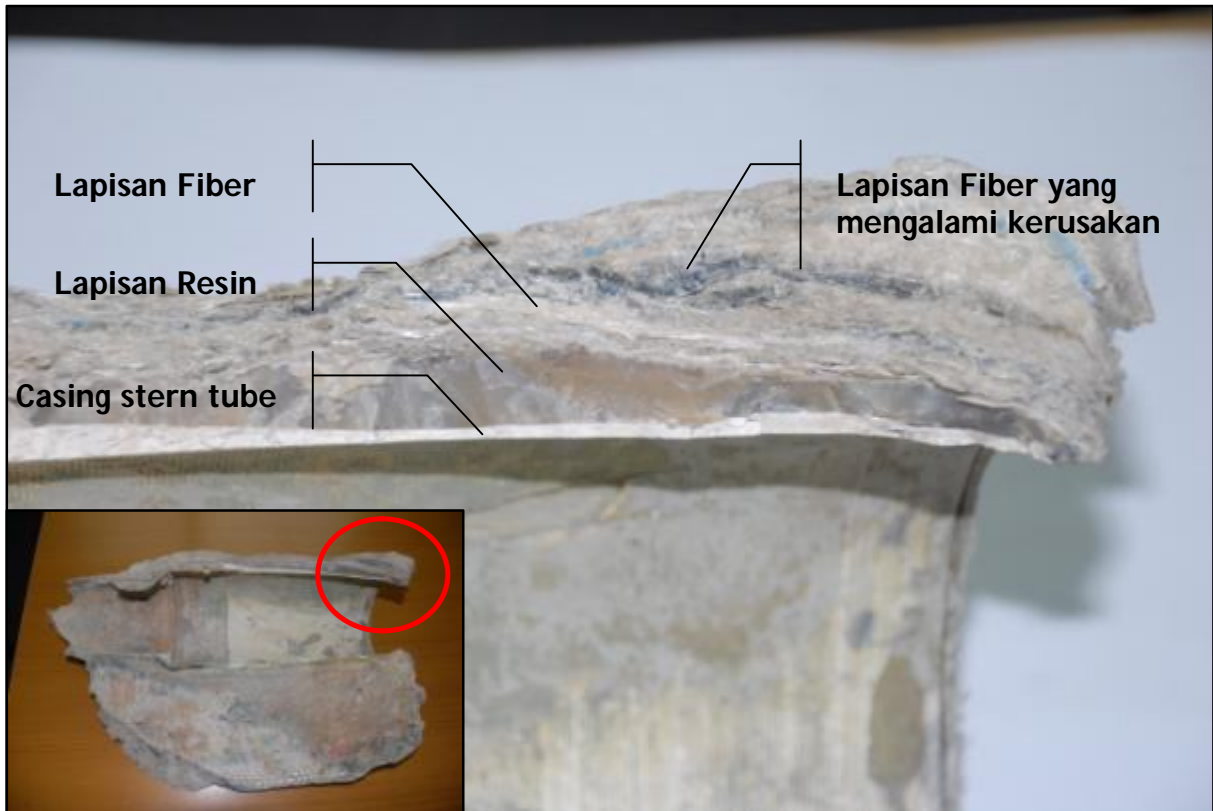
Tim penyelam berhasil mengangkat salah satu bagian konstruksi kapal berupa bagian dari *stern tube*<sup>5</sup> pada saat melakukan pencarian korban (Gambar II-3). Hasil pemeriksaan visual potongan serpihan lambung kapal yang dibuat dengan konstruksi FRP didapatkan bahwa komposisi cairan resin tidak proporsional dan diduga porsi katalisator terlalu banyak sehingga berakibat hasilnya menjadi lebih getas (*brittle*). Pada Gambar II-3 di bawah terlihat adanya bagian berwarna lebih gelap jika dibandingkan dengan bagian lainnya. Hal ini menunjukkan adanya kekurangan tepatan dalam proses pembuatan lapisan fiber.

**Gambar Il-3 Sisa struktur stern tube (inset) dan Struktur penampung FRP yang digunakan untuk konstruksi stern tube**

Diperkirakan proses pengerjaan bangunan atas termasuk dinding depannya (*Superstructure's Front Wall*) sama dengan potongan serpihan tersebut. Kapal di bangun tahun 1999 dan telah di operasikan setelah 10 tahun sehingga kekuatan konstruksi dinding haluan bagian depan mengalami kondisi yang lebih getas. Dengan demikian, diindikasikan kondisi teknis kegetasan dinding FRP *Front Wall* tersebut dengan ketebalan 4,0 mm dan jarak penegar 0,50 m tidak mampu menahan *impact load* dari hempasan gelombang yang terus menerus menerpa haluan kapal sehingga menyebabkan keretakan di Bangunan Atas.

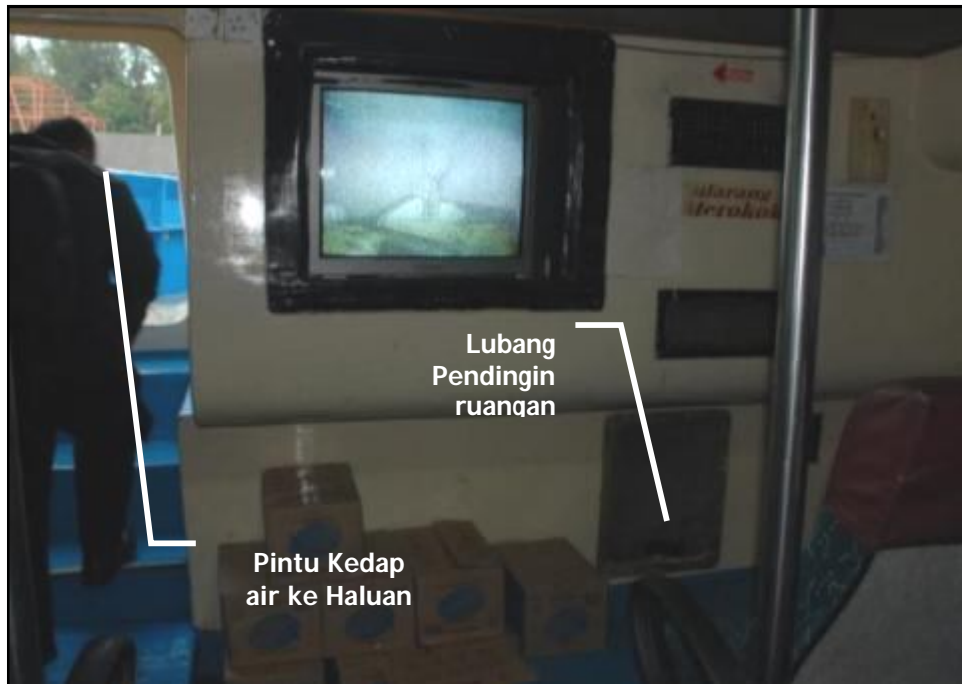
Air laut masuk ke dalam ruang akomodasi geladak utama lewat lubang akibat keretakan dan diperkirakan masuk melalui lubang bukaan di geladak haluan yang telah terbenam di air. Selanjutnya air tersebut masuk ke Ruang Penumpang melewati lubang pendingin ruangan (*Air Condition*) dan mengakibatkan geladak pertama sebagai *Freeboard Deck* tergenang air dan selanjutnya masuk ke dalam kompartemen-kompartemen di bawahnya.

*Gambar II-4 Lokasi masuknya air melalui lubang sirkulasi udara*

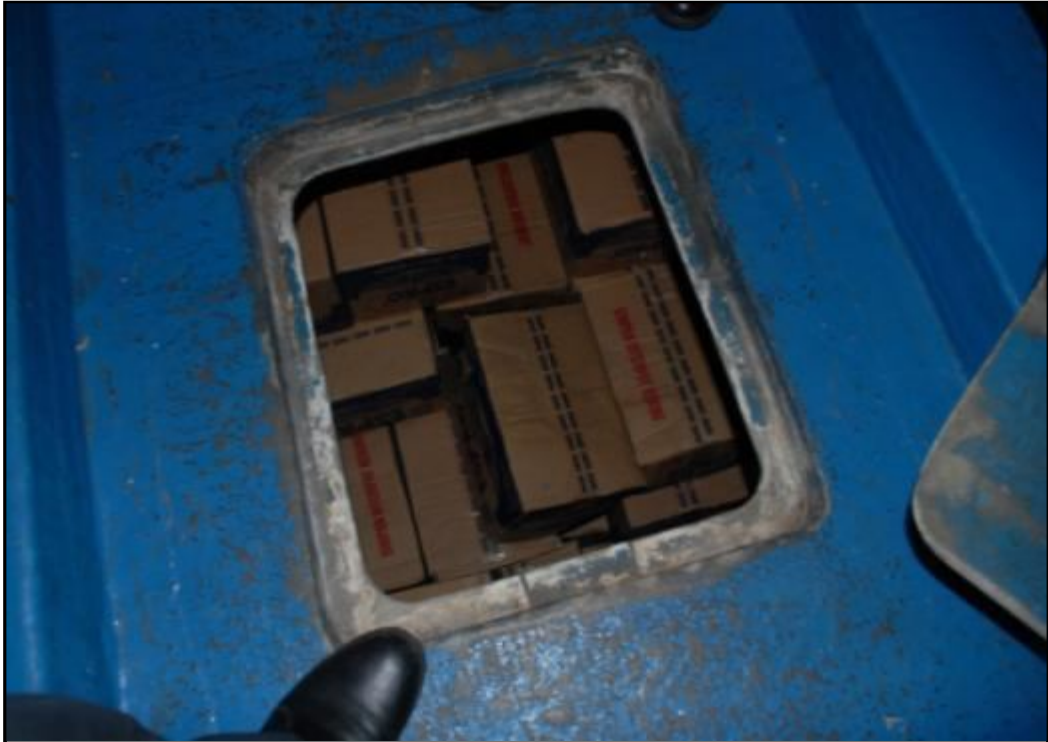
Dari hasil pemeriksaan pada kapal-kapal sejenis, tidak ada kekedapan pada bukaan-bukaan di kompartemen tersebut. Dengan demikian akan memudahkan air laut yang berada di ruang akomodasi penumpang geladak utama untuk masuk ke dalamnya. Keadaan ini semakin menambah berat kapal dan mengakibatkan haluan kapal semakin terbenam dengan posisi menungging dan miring ke kiri.

**Gambar II-5 Lubang akses yang tidak kedap ke kompartemen di bawah ruang akomodasi penumpang geladak utama yang digunakan untuk penyimpanan barang**

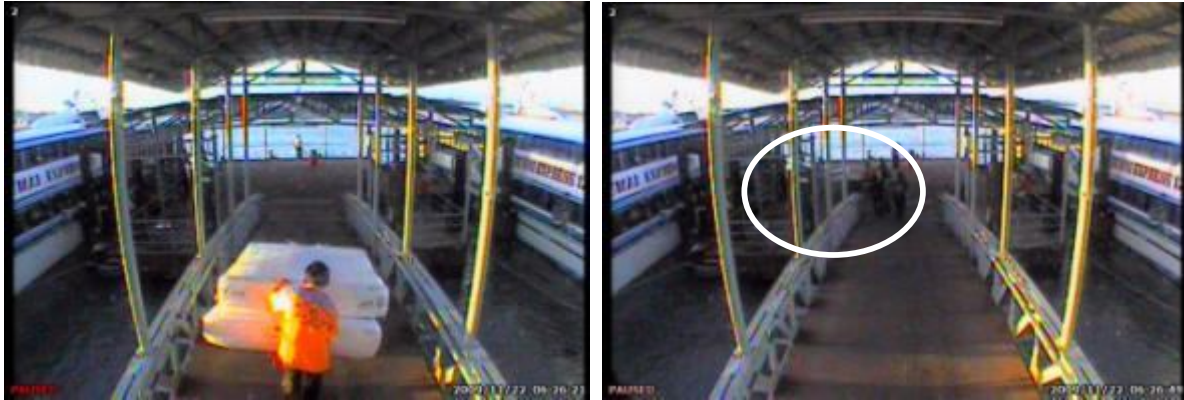
Dari hasil pemeriksaan kamera pengawas pelabuhan, pada saat keberangkatan kapal terlihat adanya muatan berukuran besar yang ditempatkan di geladak ketiga. Selain itu dari keterangan penumpang, menunjukkan bahwa adanya barang bawaan dalam jumlah besar yang ditempatkan pada lokasi yang sama.

**Gambar II-6 Contoh barang bawaan penumpang yang dimuat di KM. Dumai Express 10**

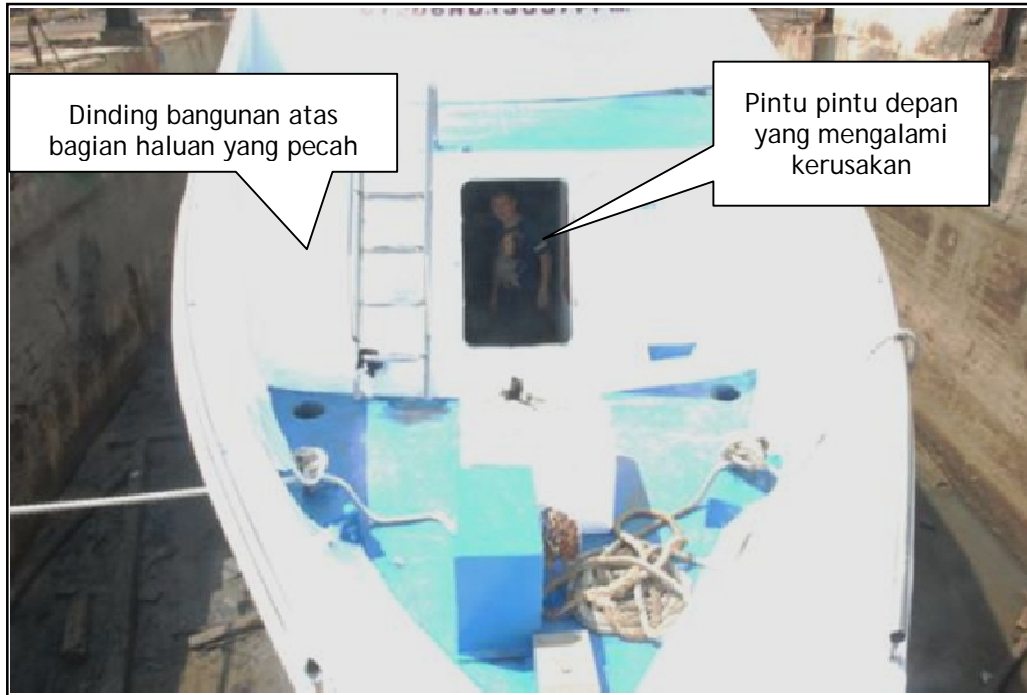
**Gambar II-9 KM. Kondisi Bangunan Atas bagian Haluan KM. Express Bahari 8B**
