FINAL
KNKT-10-04-02-03

KOMITE NASIONAL KESELAMATAN TRANSPORTASI

Laporan Investigasi Kecelakaan Kapal Laut

**Ledakan di Kamar Mesin *KM.GEMILANG*
Di Kade 103 Pelabuhan Soekarno Hatta, Makassar
Sulawesi Selatan
12 April 2010**

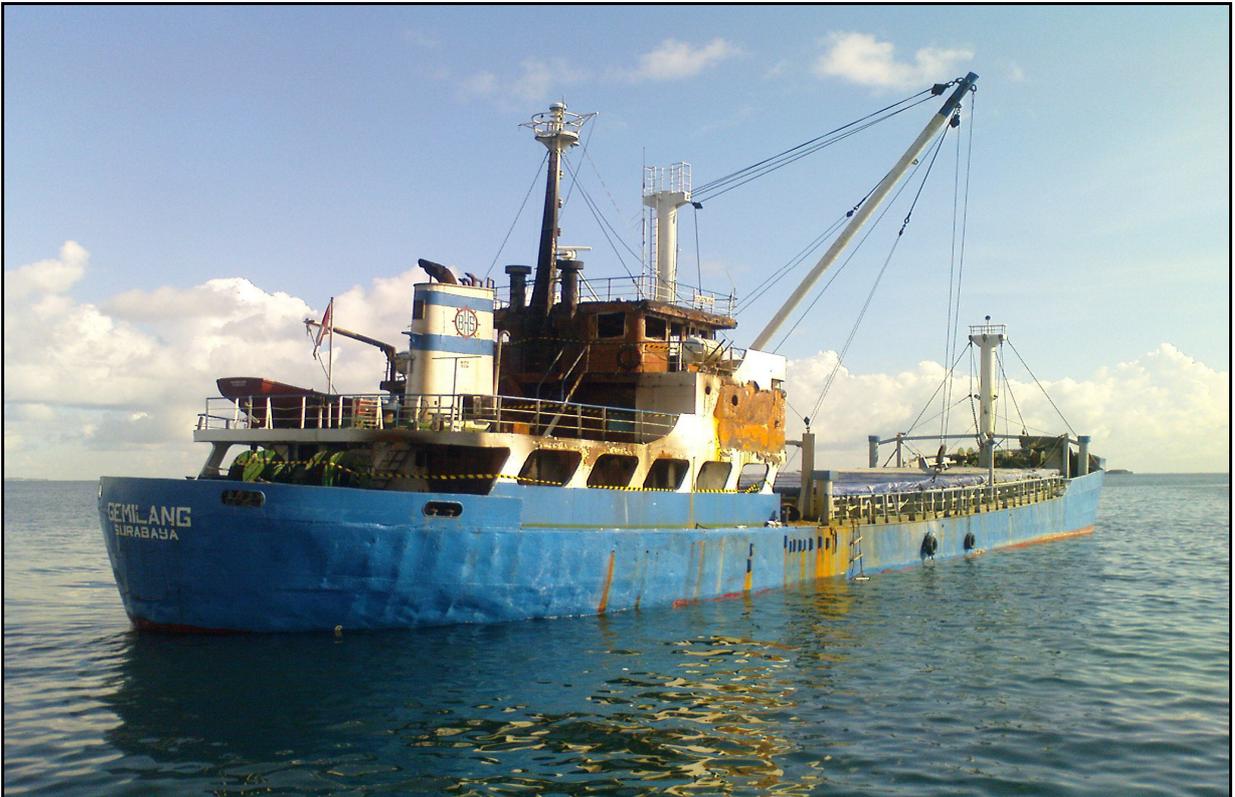
Gambar I-1 KM. *Gemilang* setelah terbakar dan lego jangkar di perairan luar Pelabuhan Makassar

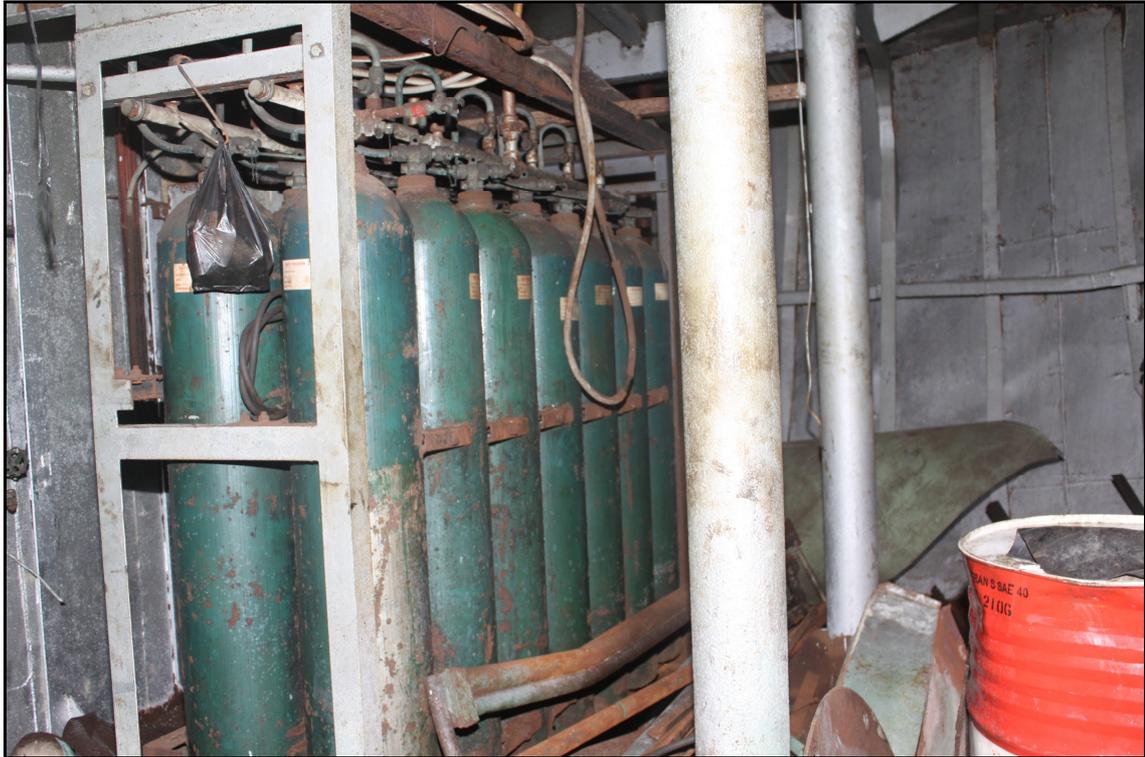
Gambar I-2 Instalasi CO2 di kapal dalam keadaan rusak

Sistem pemadam api tetap yang berada di kapal menggunakan jenis hydrant dan instalasi CO₂ (*Carbon dioksida*). Dari keterangan yang diberikan awak kapal dan perusahaan, diketahui bahwa instalasi CO₂ yang terdapat di atas kapal tidak berfungsi/rusak.

Tidak bekerjanya instalasi CO₂ di kapal, mengakibatkan tidak dapat tertanganinya kebakaran pertama dan kebakaran kedua yang mengakibatkan kerusakan lebih besar pada tangki harian di 2nd platform kamar mesin, anjungan dan akomodasi kapal di bawahnya.

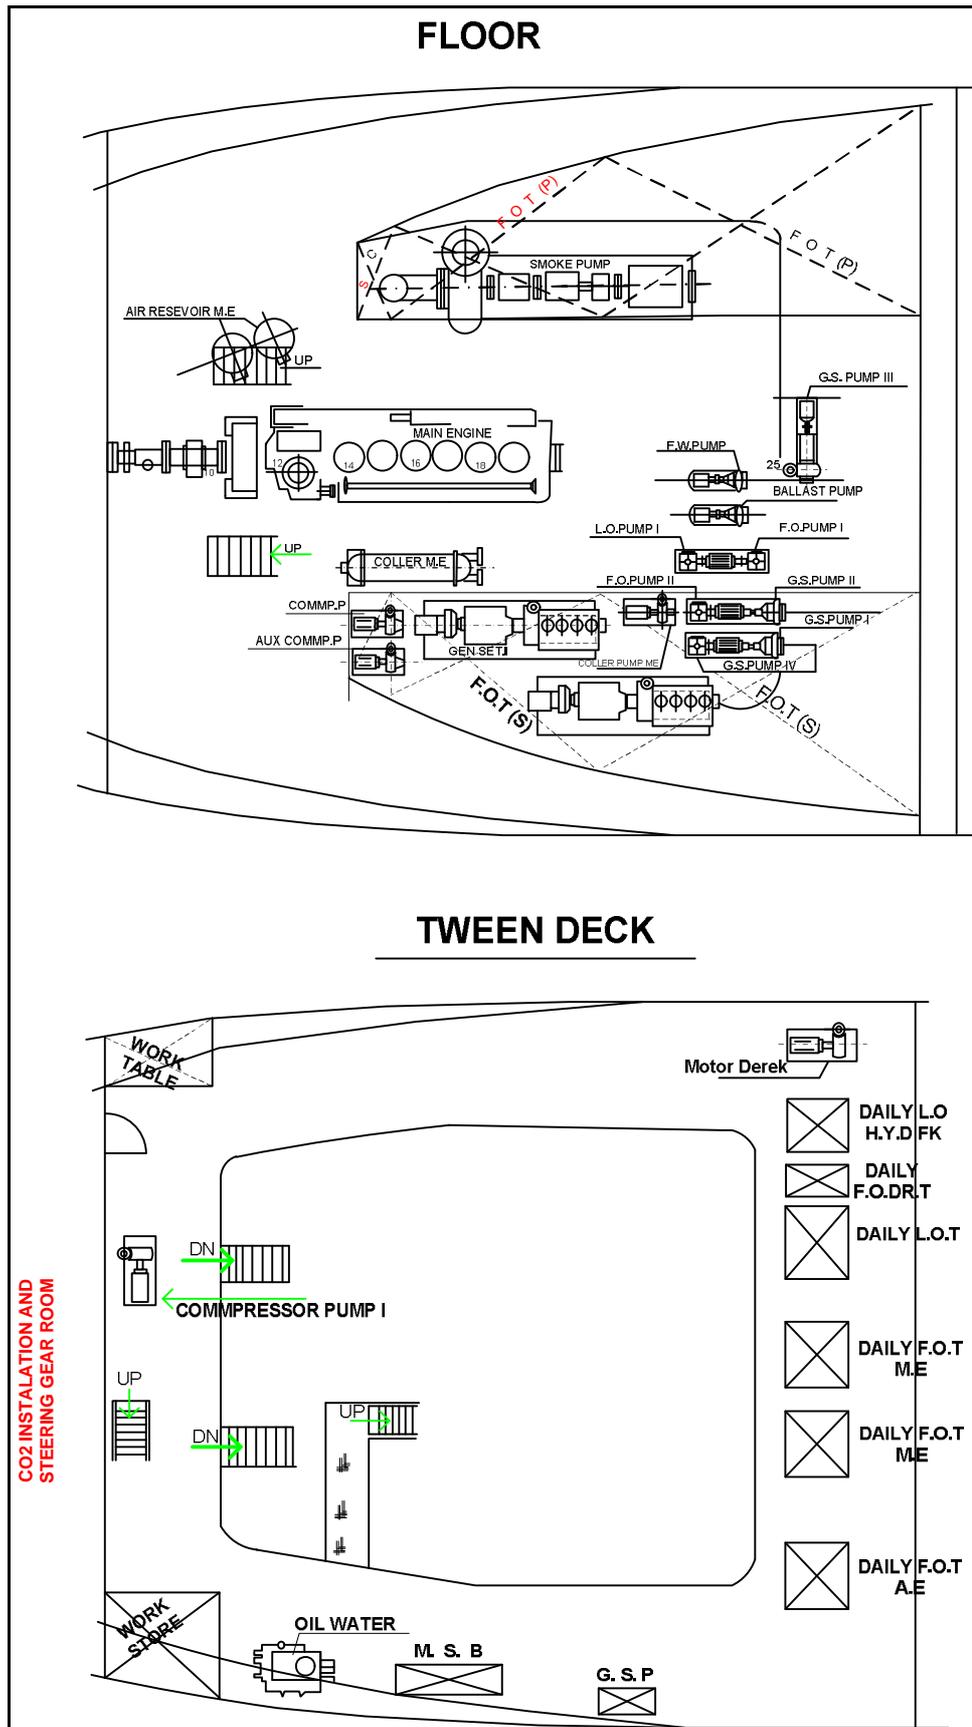
Dari verifikasi dokumen, didapatkan bahwa instalasi mesin bantu pembangkit listrik di kamar mesin telah mengalami perubahan. Di lantai dasar kamar mesin terdapat 4 (empat) unit mesin bantu pembangkit listrik (A/E). 2 (dua) A/E di sisi kanan mesin induk dalam keadaan tidak berfungsi, sedangkan 2 (dua) A/E lain yang terpasang di sisi kanan mesin induk, yakni A/E no.1 dengan mesin penggerak motor Diesel *non marine* merek Mitsubishi dengan sistem pendingin radiator dan A/E no.2 dengan mesin penggerak motor Diesel merek Yanmar dalam kondisi dapat berfungsi. Pada saat kejadian, A/E no.1 sedang dioperasikan dan A/E no.2 tidak dioperasikan karena sedang dalam perbaikan.

Gambar I-3 Layout Kamar Mesin geladak dasar (floor) dan geladak kedua (Tween deck)

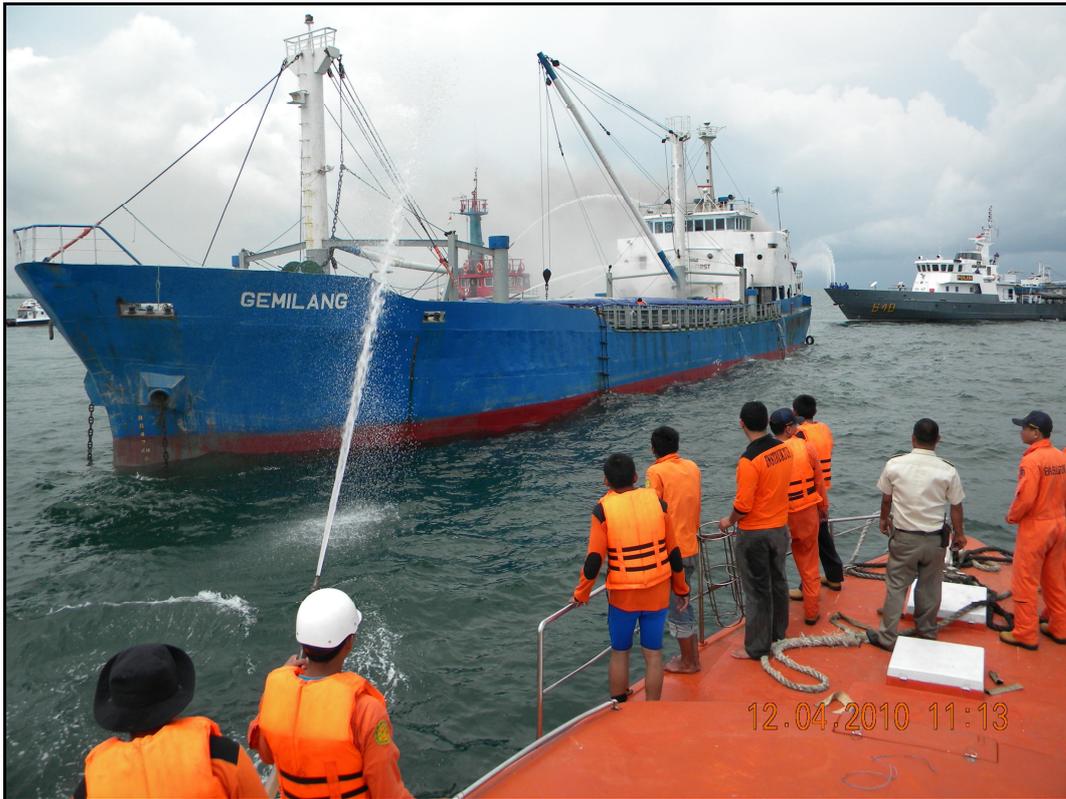
Gambar I-4 Proses pemadaman yang dilakukan pada saat awal kebakaran

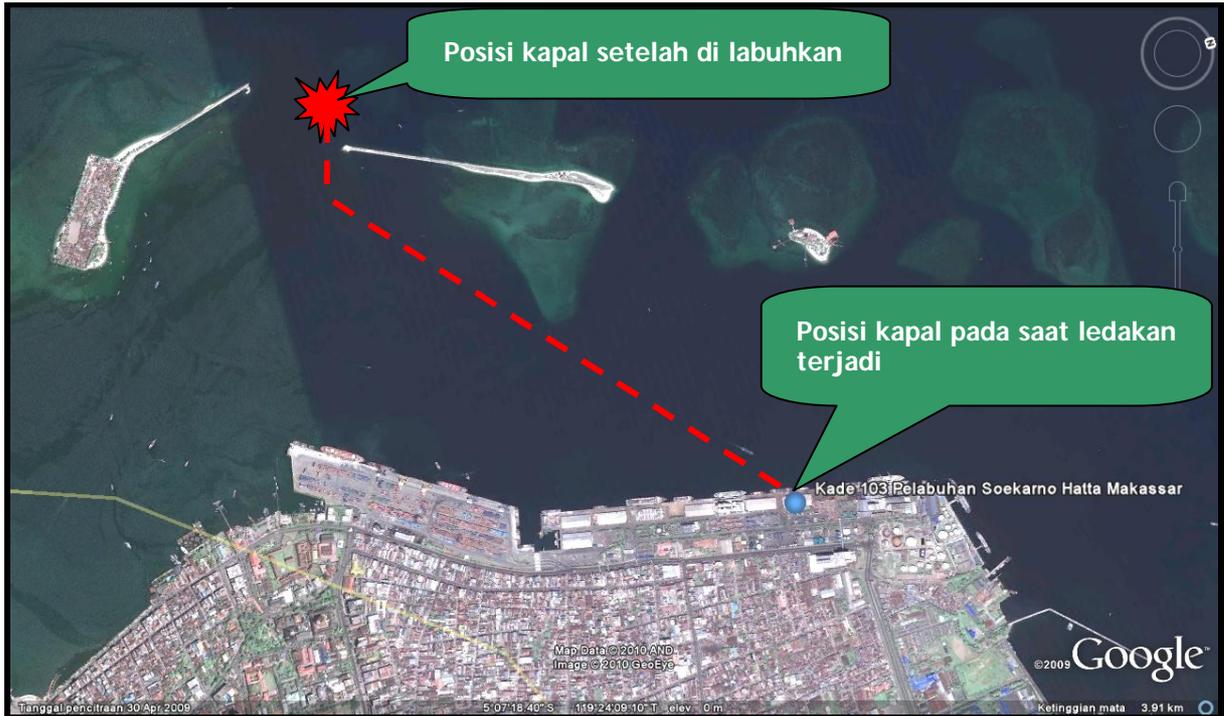
Gambar I-5 posisi awal ledakan dan posisi akhir

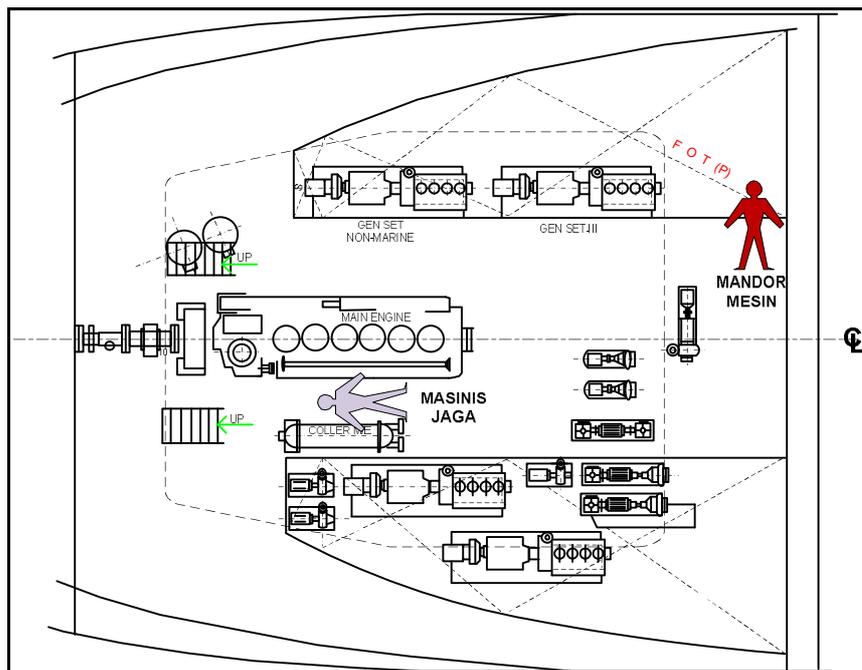
Kecelakaan ini menelan korban jiwa 2 (dua) orang awak kapal yaitu Masinis I dan Mandor Mesin. Kedua korban ditemukan di lantai dasar kamar mesin. Masinis I ditemukan di lantai dasar sisi kanan mesin induk, sedangkan Mandor Mesin ditemukan di lantai dasar kamar mesin pada posisi dekat dengan sekat kamar mesin kiri depan.

Gambar I-6 Ilustrasi posisi korban kebakaran di floor deck kamar mesin

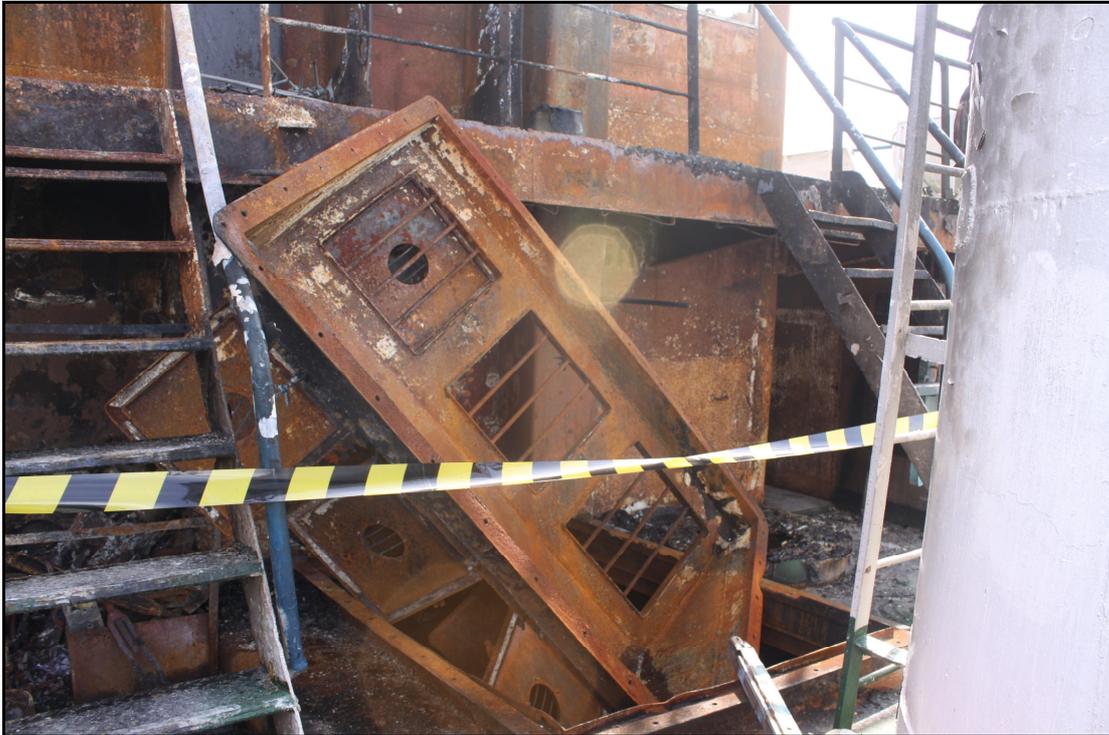
Gambar I-7 Kondisi tingkap skylight yang terlepas dari dudukannya

Catatan: tingkap *skylight* dalam gambar di atas telah digeser untuk dapat memasukkan selang pemadam ke dalam kamar mesin pada saat upaya pemadaman kebakaran dilaksanakan.

Tekanan udara akibat ledakan sangat besar. Hal ini diindikasikan dengan terlepasnya tingkap *skylight* di atas kamar mesin.

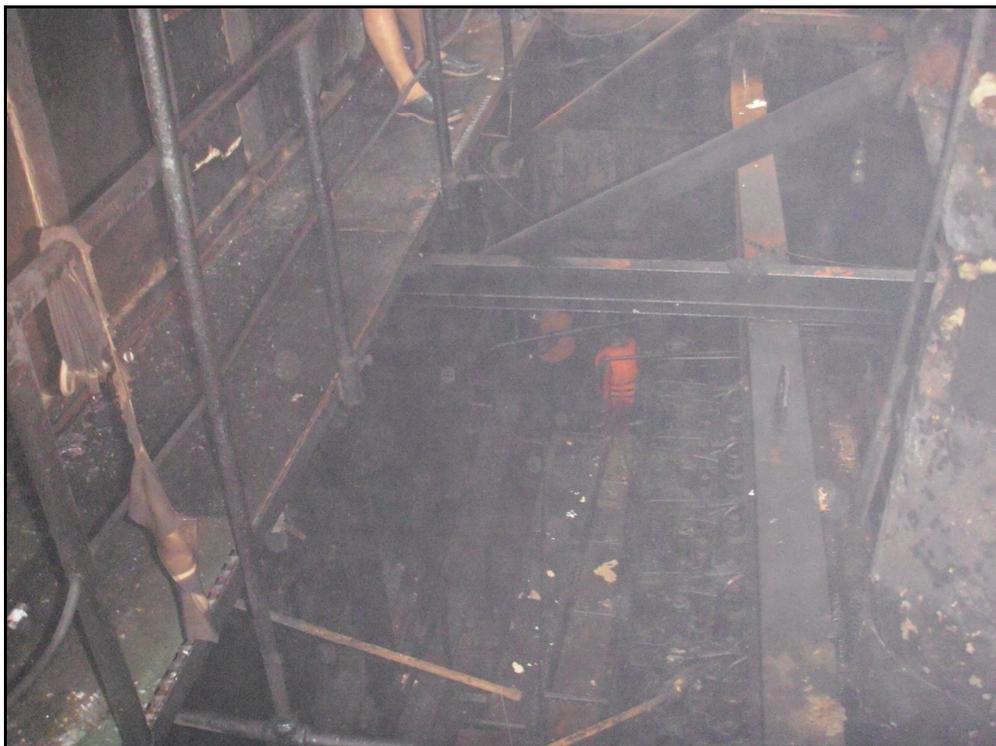
Kebakaran pertama akibat ledakan telah mengakibatkan kerusakan pada konstruksi dinding *tween deck* kamar mesin, *poop deck* mulai dari ruang dapur hingga ruang akomodasi awak kapal.

Gambar I-8 kerusakan di ruang mesin akibat ledakan dan kebakaran pertama

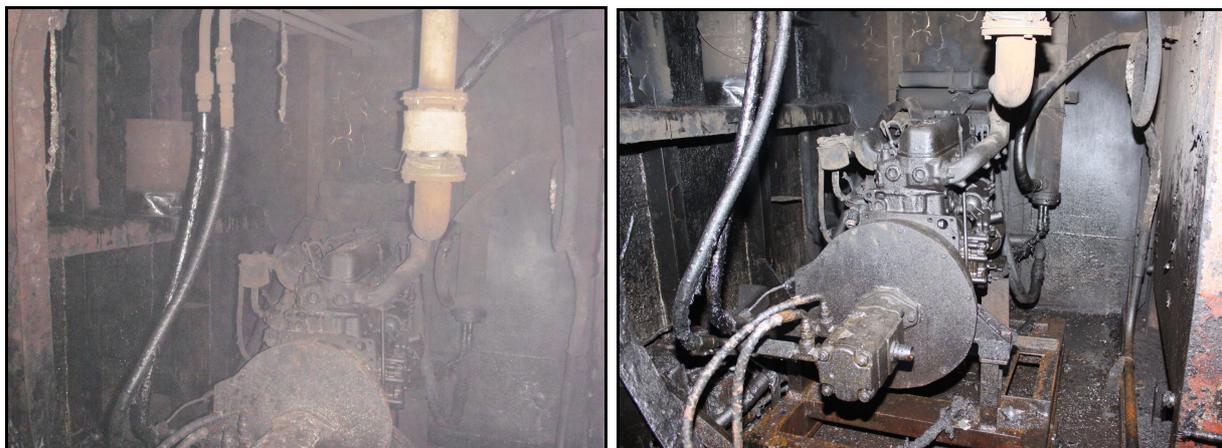
Gambar I-9 Mesin hidrolis penggerak winch yang pada saat ledakan sedang beroperasi, Kiri-sebelum kebakaran kedua, Kanan-setelah kebakaran kedua

Sedangkan kebakaran kedua yang terjadi 8 jam setelah di KM. *Gemilang* menyebabkan kerusakan berat pada tangki harian bahan bakar dan mesin hidrolik derek muat di 2nd platform kamar mesin, ruang kemudi dan ruang akomodasi di bawah anjungan. Seluruh peralatan navigasi yang berada di anjungan rusak berat sehingga kapal tidak dapat beroperasi.

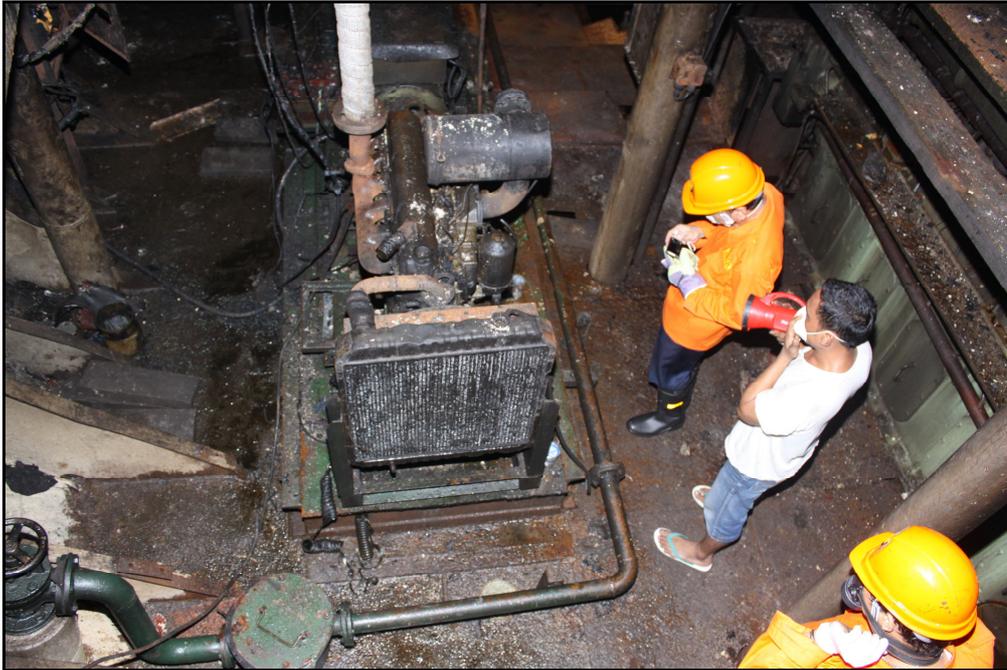
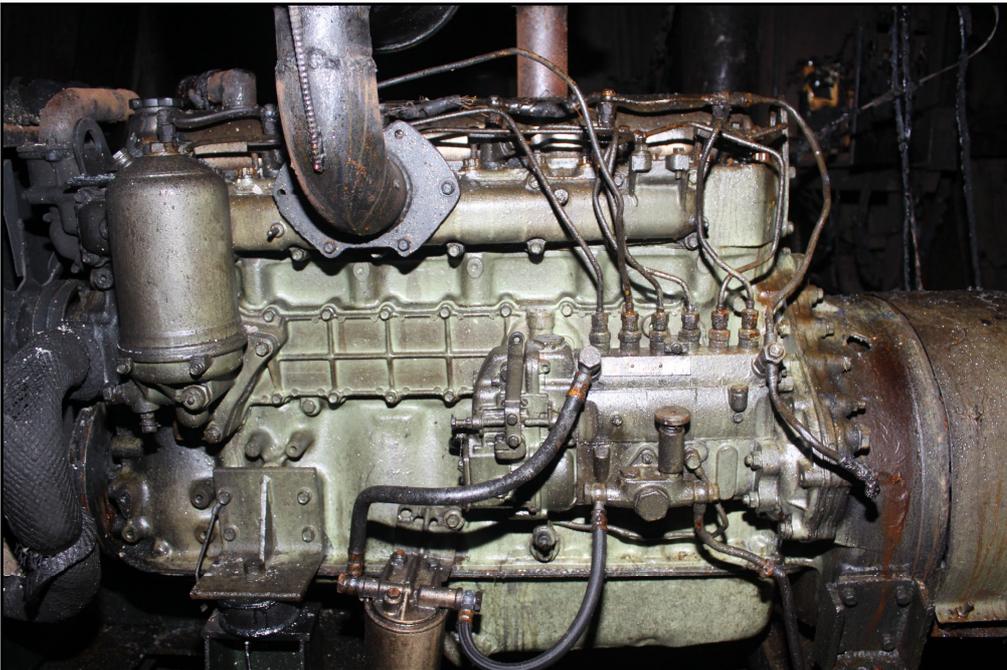
Dari hasil pemeriksaan setelah kebakaran yang kedua, terlihat bahwa A/E no.1 yang sedang bekerja pada saat terjadi ledakan tidak mengalami kerusakan (Gambar I-10).

Gambar I-10 Kondisi A/E No.1 setelah kebakaran

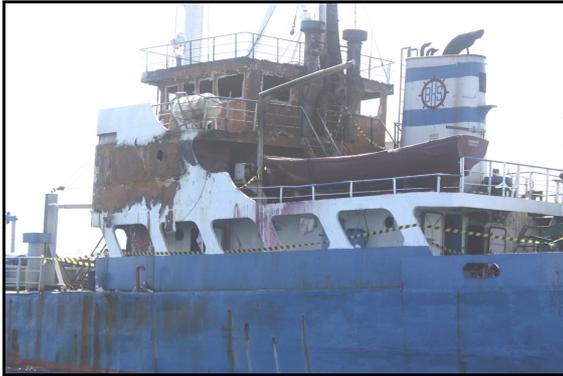
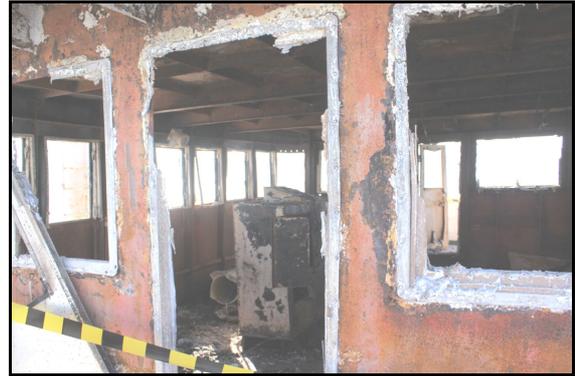
Gambar I-11 Kondisi Anjungan dan kapal bagian luar setelah kebakaran kedua

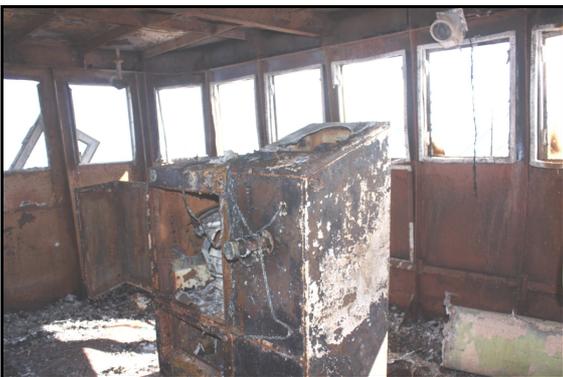
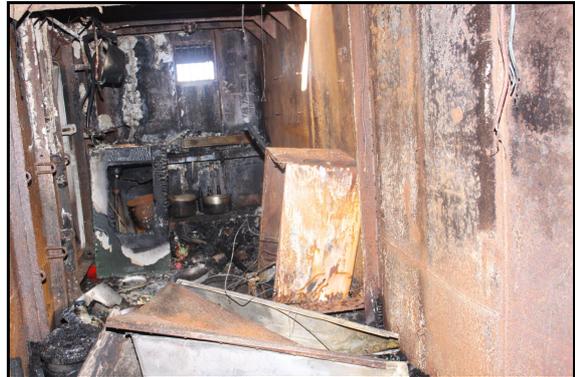
Gambar I-12 Kondisi Anjungan (Kiri) dan Dapur (kanan) setelah kebakaran kedua

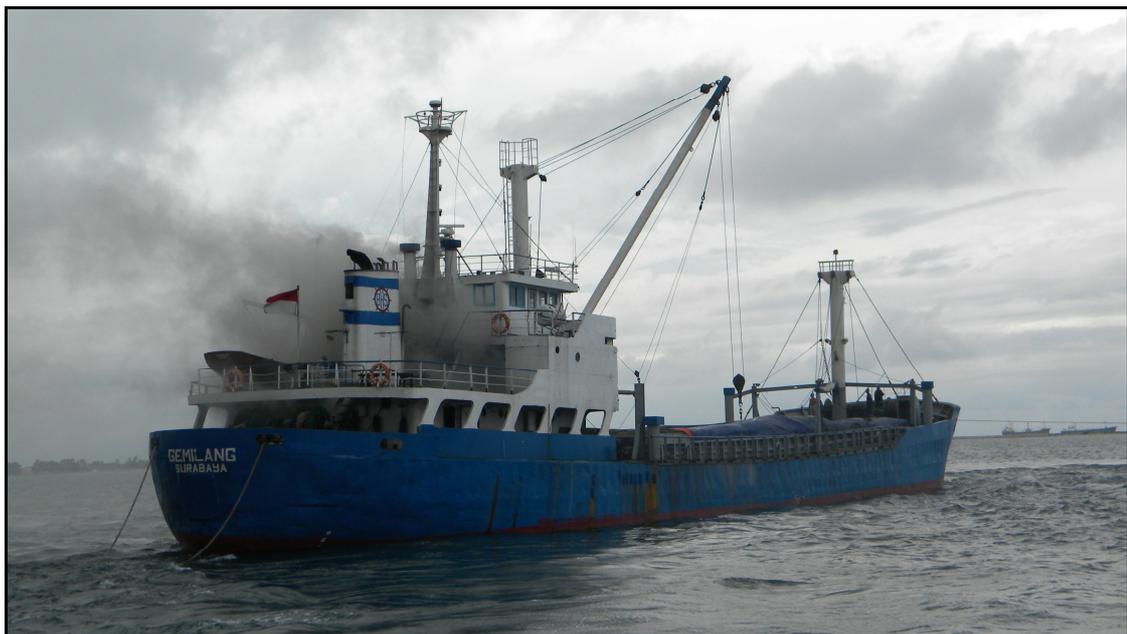
Gambar II-1 Asap yang timbul pasca ledakan

Ledakan yang terjadi merupakan tipe pembakaran tidak sempurna. Hal ini ditunjukkan dengan munculnya asap hitam setelah ledakan. Dari inventarisasi bahan mudah terbakar yang dapat menimbulkan asap yang berada di daerah awal kebakaran, dapat berasal dari gas yang berasal dari sisa-sisa minyak yang tercecer di kamar mesin atau adanya kebocoran dari sistem perpipaan bahan bakar. Namun bahan bakar yang berbentuk gas ini tidak mudah terbakar.

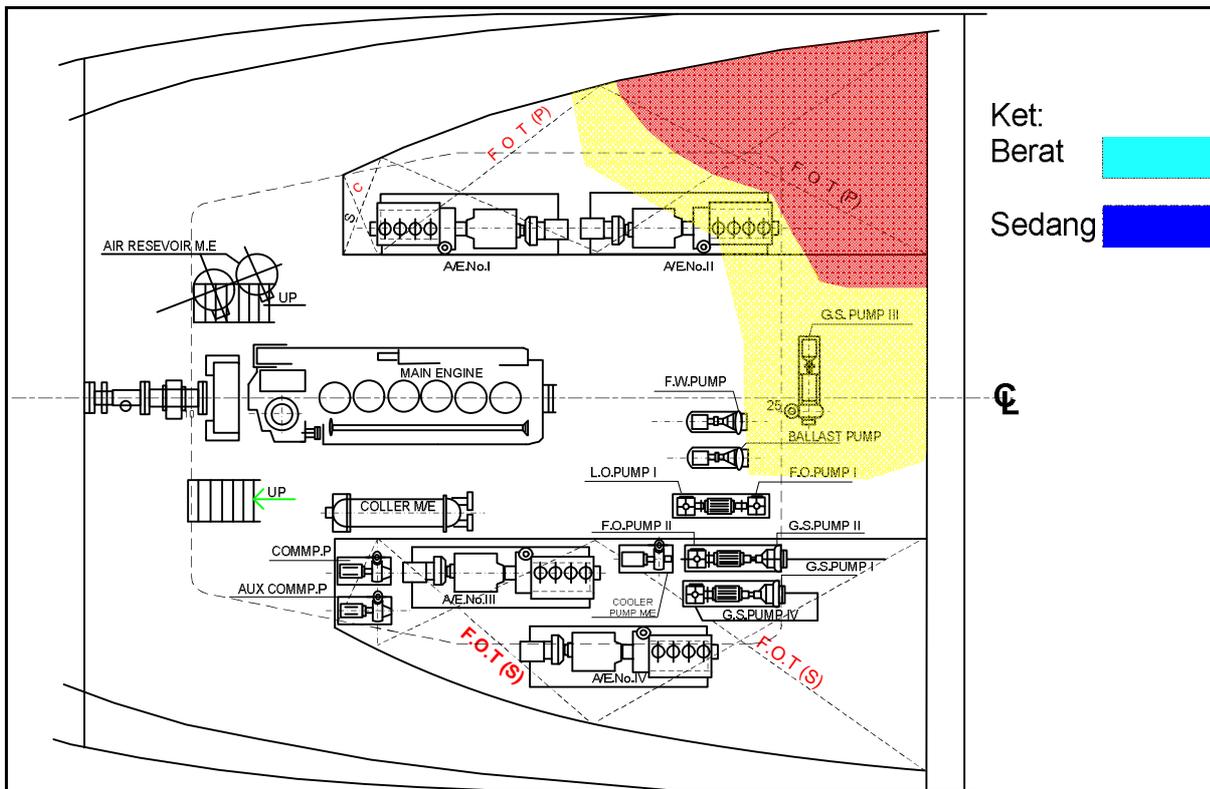
Dari hasil penelitian dan pemeriksaan di lokasi kejadian, kemungkinan besar ledakan berasal dari bagian depan kamar mesin di lantai dasar sebelah kiri. Hal ini ditunjukkan dengan adanya tingkat kerusakan yang lebih berat pada bagian tersebut bila dibandingkan dengan kondisi konstruksi pada dinding, instalasi mesin dan sistem perpipaan di bagian lain di ruang kamar mesin.

Gambar II-2 Inventarisasi area kerusakan akibat ledakan di floor deck kamar mesin

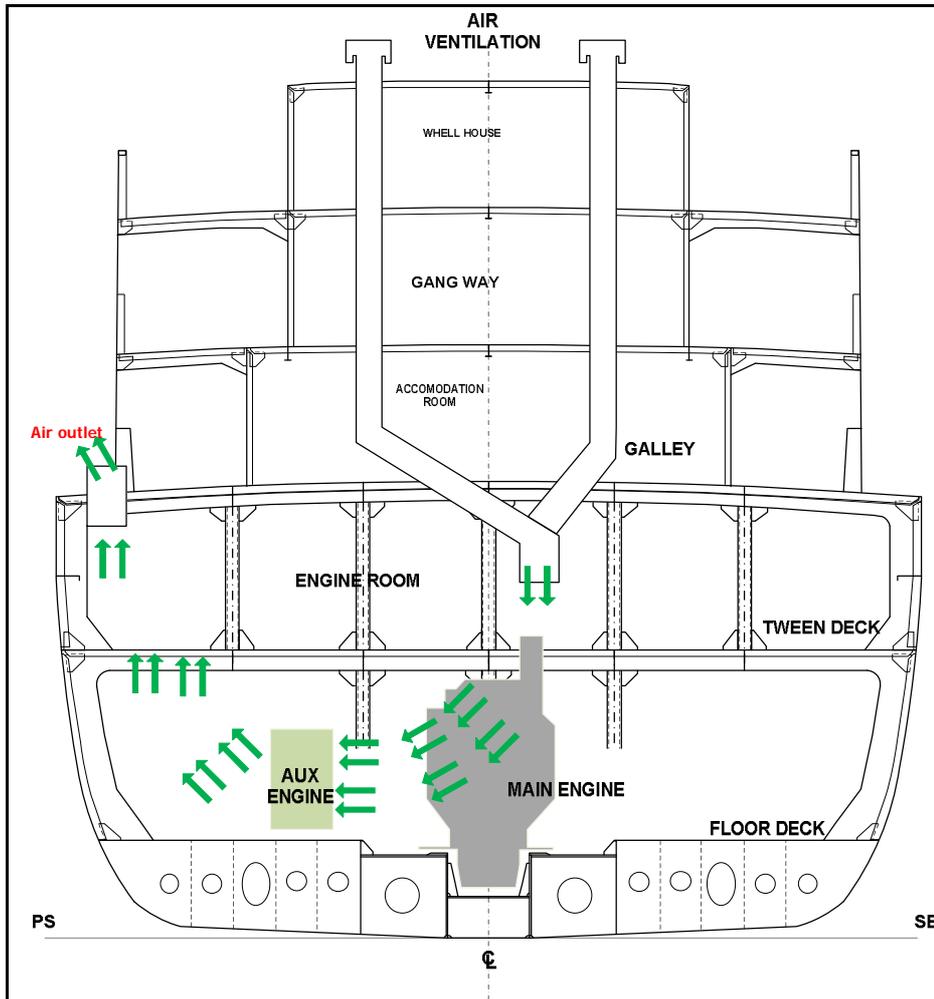
Temuan lain mengindikasikan adanya potensi gas mudah terbakar di kapal yang berasal dari gas elpiji untuk keperluan pengelasan/pemotongan pelat kapal di kapal dan juga sebagai bahan bakar masak di dapur kapal (*Galley*). Gas dengan masa jenis lebih berat dari udara ini diperkirakan bocor pada saat digunakan untuk memasak. Selanjutnya gas ini mengalir ke bawah sampai ke lantai dasar kamar mesin melalui dinding dapur yang terhubung langsung ke kamar mesin dalam kondisi berlubang akibat keropos.

Sistem aliran udara di ruang mesin dipasok dari mesin *blower* secara tekan dari atas yang mengalir ke arah lubang pengeluaran udara lewat *ventilator* alam di geladak utama bagian kiri, sehingga memungkinkan gas jenuh hasil penguapan minyak dan gas elpiji yang lebih berat dari udara dan mudah terbakar tersebut terakumulasi di lantai dasar kamar mesin bagian depan di bawah *ventilator* kiri yang terbuka.

Gambar II-3 Ilustrasi proses aliran gas mudah terbakar dari dapur ke kamar mesin

Gas elpiji tersebut diindikasikan mengalami kebocoran dari selang/kompur kemudian mengalir menuju ke kamar mesin melalui dinding dapur bagian bawah yang keropos.
