FINAL
KNKT-10-06-04-03

Investigasi Kecelakaan Kapal Laut

**Tubrukan antara *KM. Bosowa VI* dengan *KM. Shinpo 18*
Di Perairan 18 NM Sebelah Utara Pelabuhan Celukan
Bawang, Singaraja, Bali
2 Juni 2010**

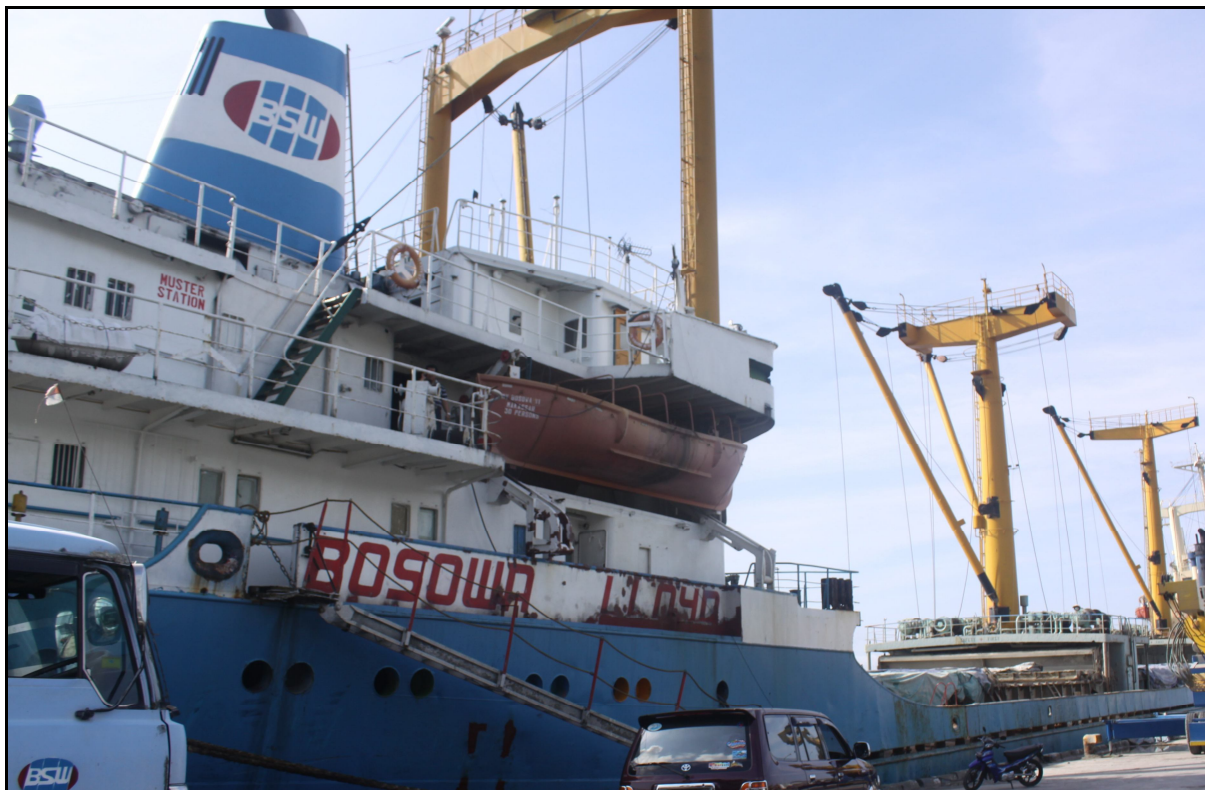
Gambar I-1 KM. BOSOWA VI sandar di dermaga pelabuhan Tanjung Wangi setelah kejadian tubrukan

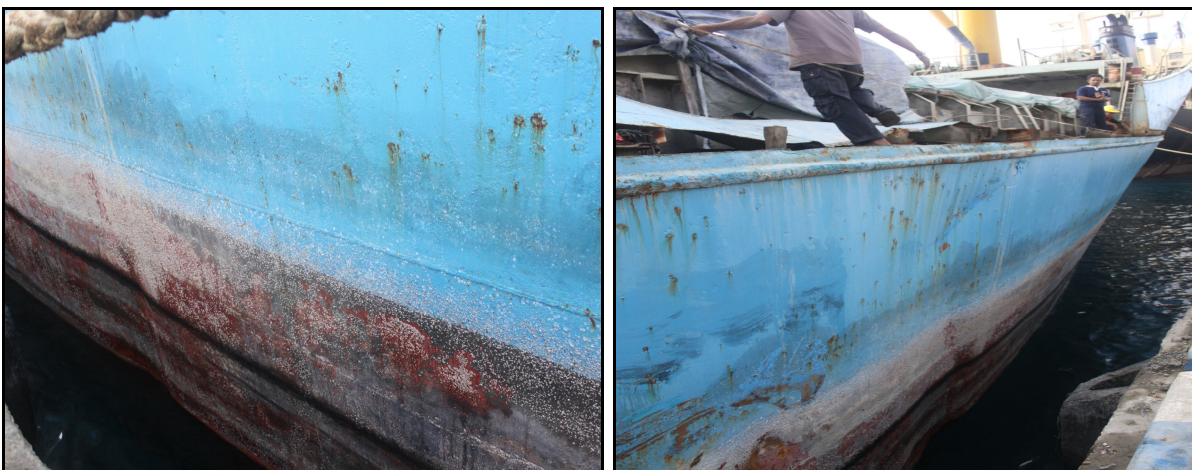
Akibat tubrukan antara *KM. Bosowa VI* dan *KM. Shinpo 18*, mengakibatkan *bulwark* lambung kanan bagian depan *KM. Bosowa VI* roboh sepanjang ± 20 meter dan lambung kanan dibawah garis air melengkung masuk (penyok), ± 100 cm panjang dan ± 100 cm lebar dengan kedalaman kerusakan ± 8 cm (Gambar I-4).

Gambar I-4 Kerusakan akibat tubrukan pada *KM. Bosowa VI* di bagian lambung kanan

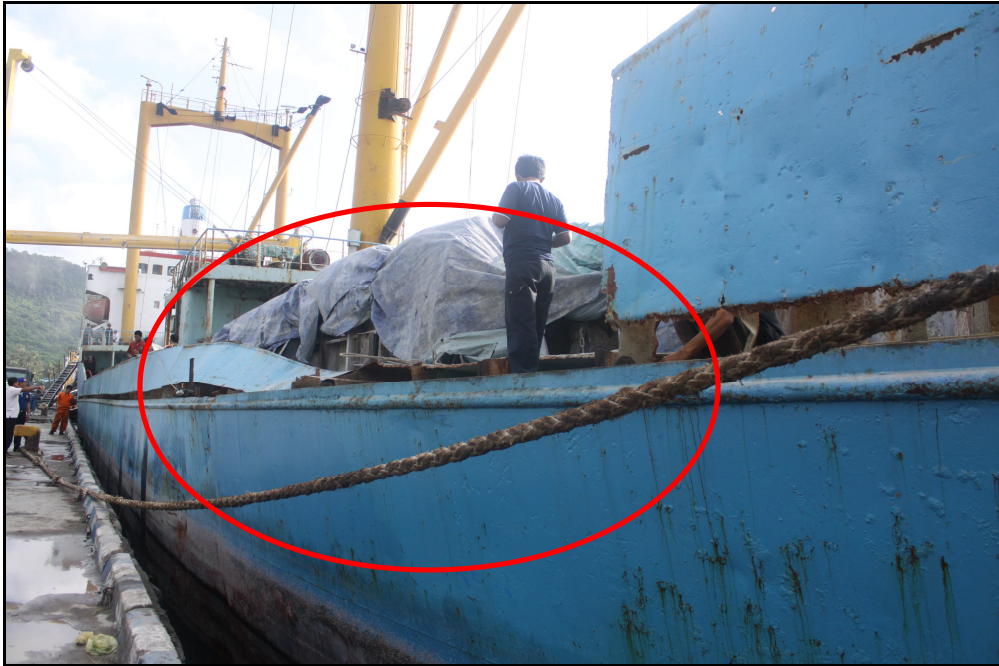
Gambar I-5 Kerusakan Bulwark KM. Bosowa roboh sepanjang \pm 20 meter dan lambung kanan dibawah garis air melengkung masuk (penyok)
