KNKT-11-01-01-03

Investigasi Kecelakaan Kapal Laut

**Terbakarnya *KMP. Laut Teduh-2*
Di Perairan Sekitar Pulau Tempurung
Selat Sunda, Banten
28 Januari 2011**

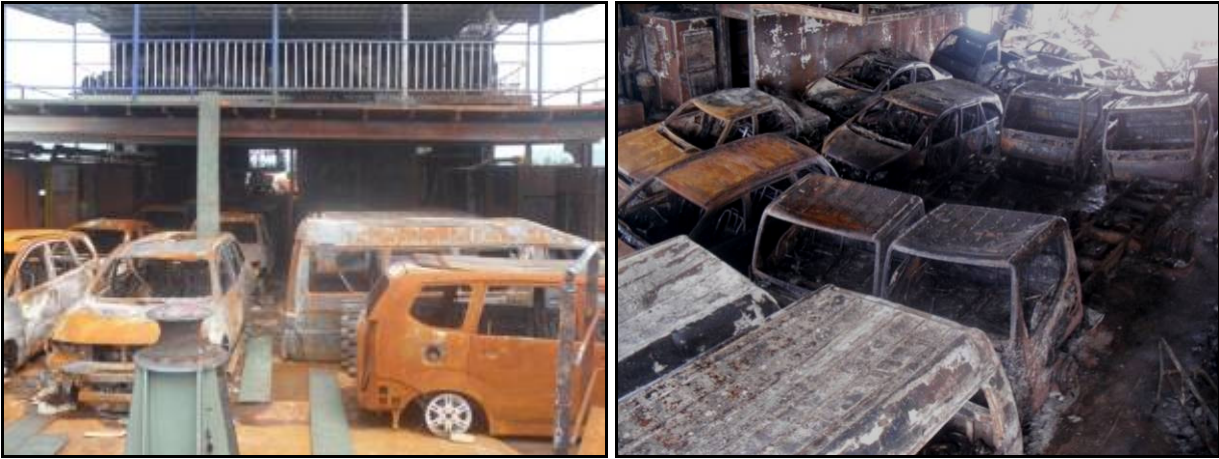
Gambar II-3: Kondisi kendaraan di Upper car deck

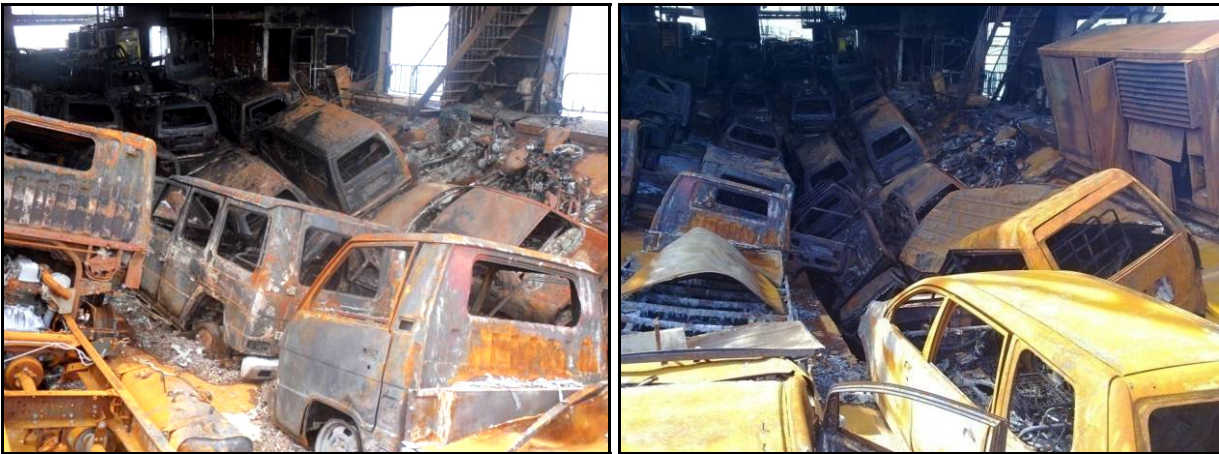
Gambar II-4: Kerusakan konstruksi Upper car deck yang mengalami deformasi akibat paparan panas dari bagian bawah.

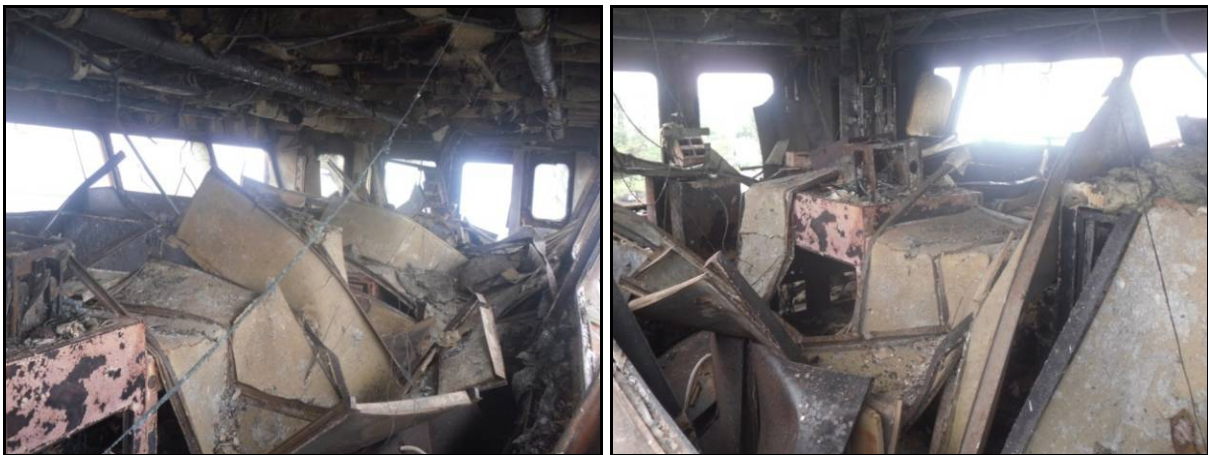
Gambar II-5: Kondisi di anjungan

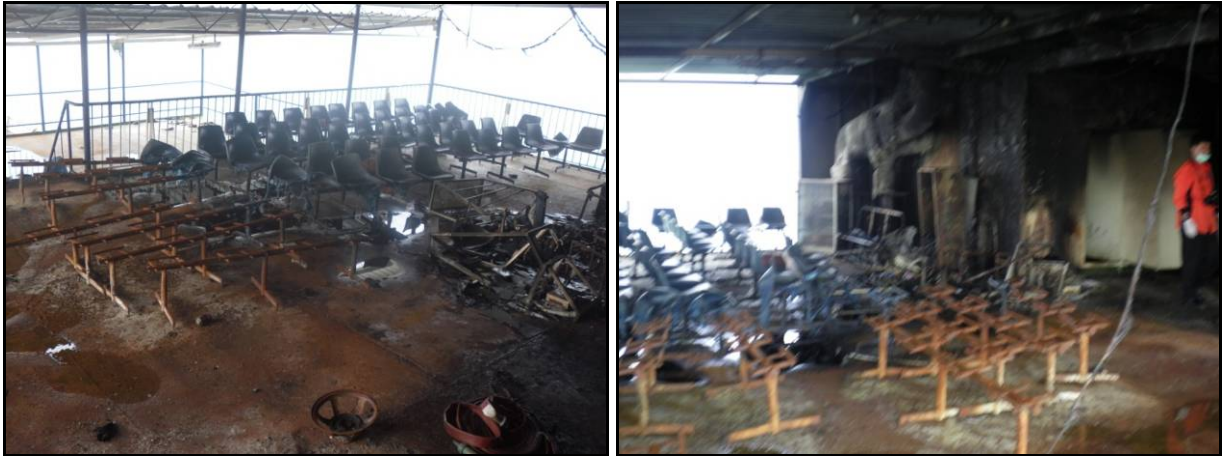
Gambar II-6: Kondisi ruang akomodasi penumpang yang berada di bagian luar geladak ketiga

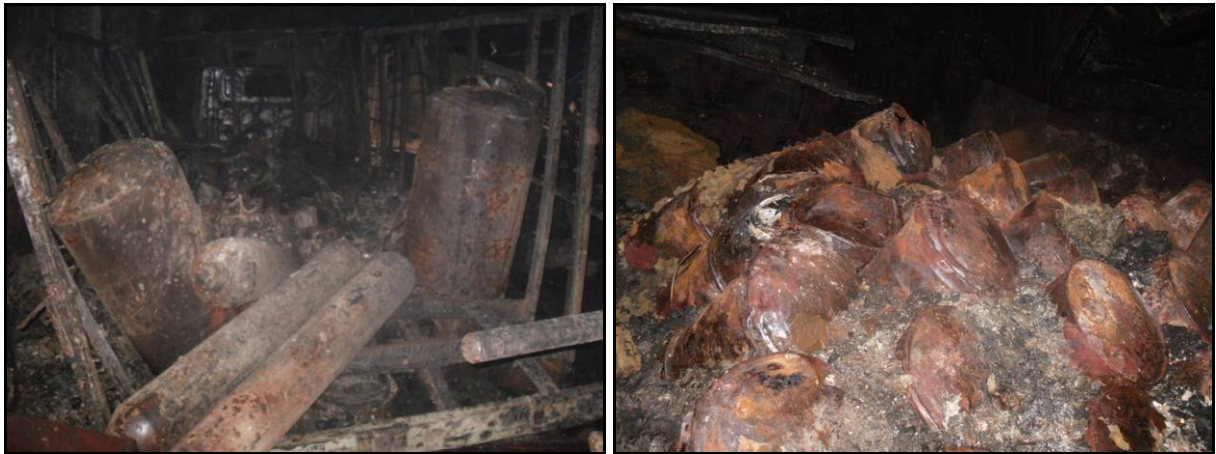
Gambar II-7: Beberapa muatan mudah terbakar yang di angkut kendaraan ke dalam kapal

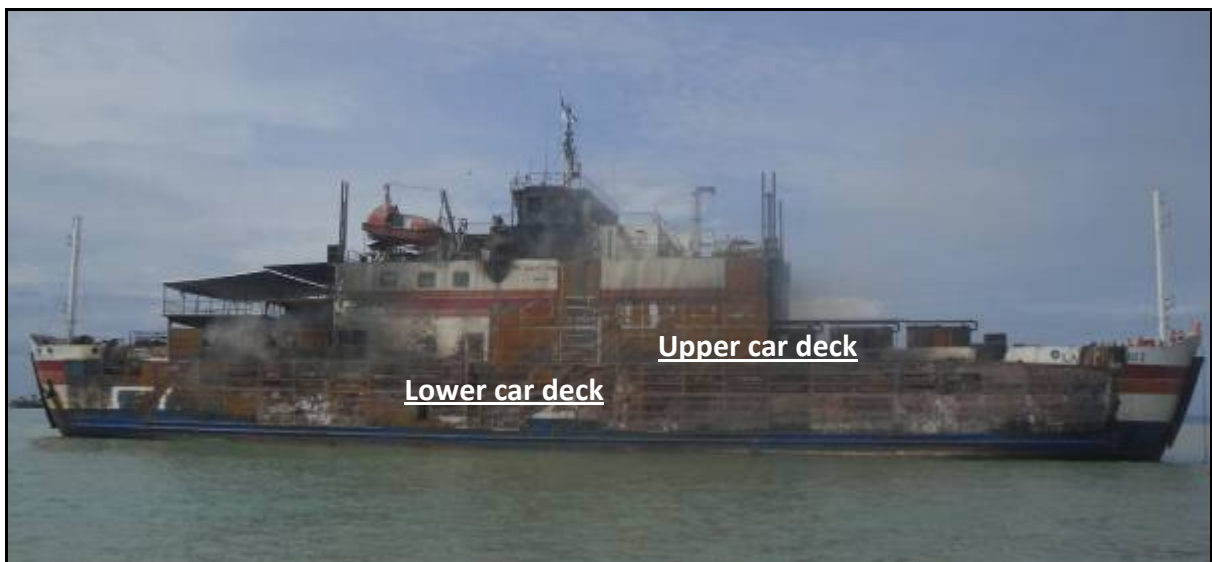
Gambar II-8: KMP. Laut Teduh-2 setelah terbakar dan kandas di perairan Anyer

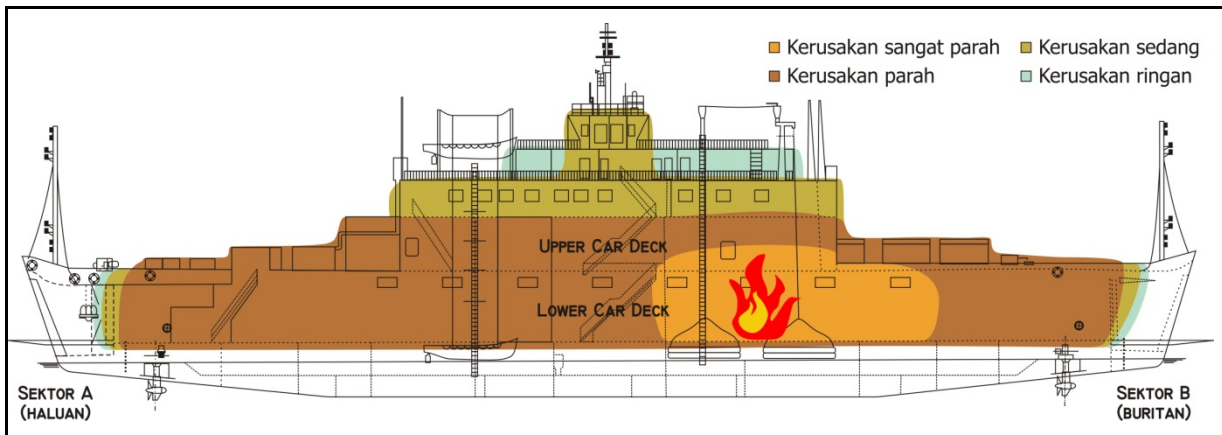
Kebakaran yang terjadi di *KMP. Laut Teduh-2* mengakibatkan kerusakan berat pada bagian *Lower car deck*, *Upper car deck*, ruang akomodasi penumpang, ruang panel listrik utama, kontrol mesin kapal, dan anjungan, sehingga kapal tersebut tidak dapat dioperasikan kembali.

Gambar III-1: Identifikasi titik awal kebakaran dan kerusakan akibat kebakaran

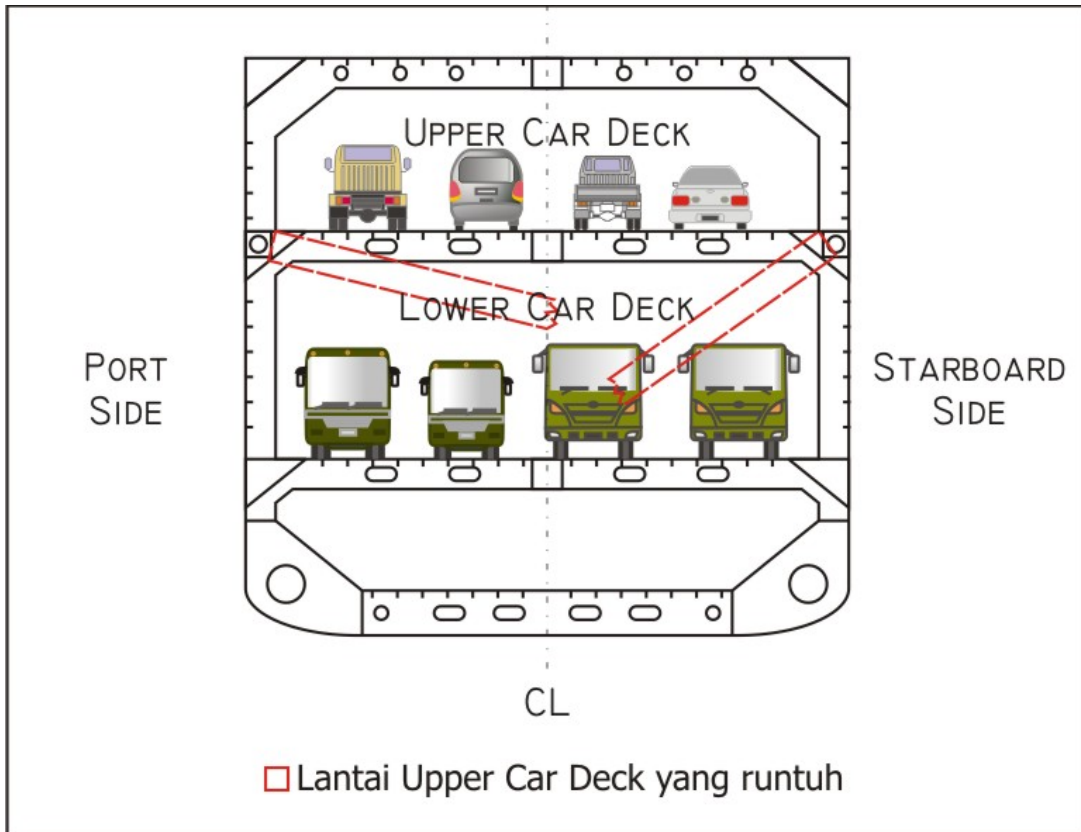
Tim investigasi menganalisis titik awal kebakaran berdasarkan perubahan bentuk konstruksi area yang terbakar dengan melihat kecenderungan adanya deformasi konstruksi pada geladak ke arah awal api dikarenakan paparan (*exposure*) panas dan mengalami kebakaran dengan suhu tinggi dan lebih lama. Hal ini ditunjukkan dengan lepasnya sambungan antar pelat geladak *Upper car deck* (Gambar III-3). Selain itu, pada daerah tersebut merupakan posisi sambungan pelat geladak dan merupakan titik tumpuan terlemah akibat beban kendaraan yang ada di atasnya.

Gambar III-2: Profil kerusakan bagian Upper car deck

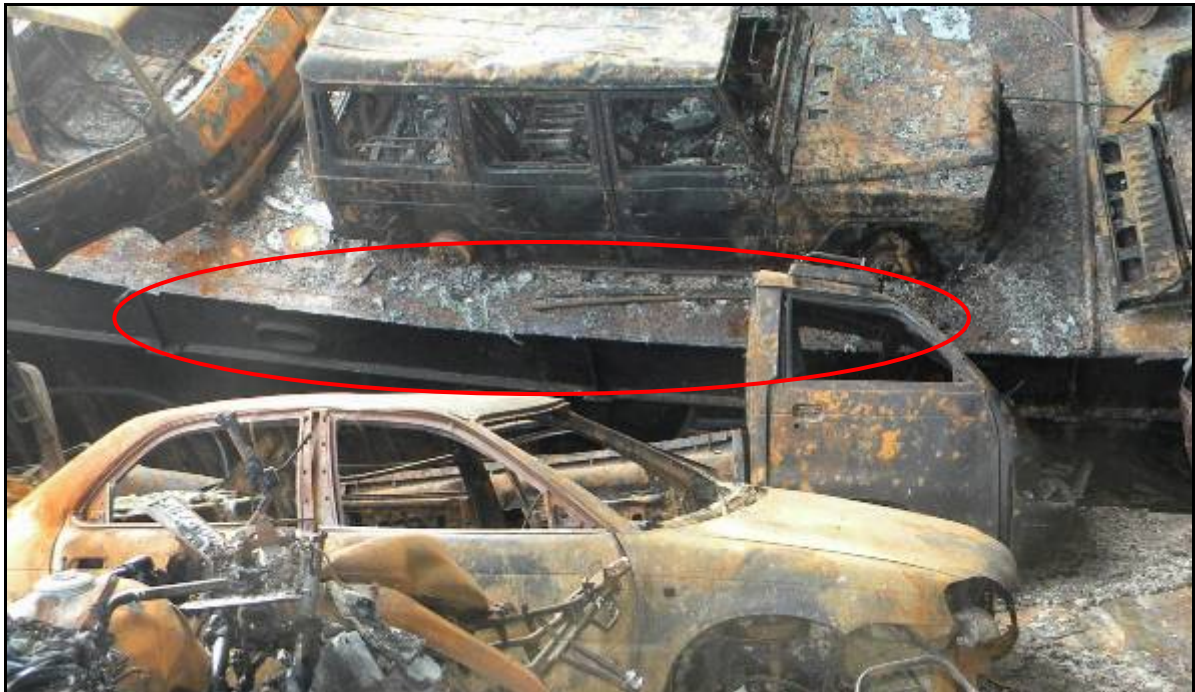
Gambar III-3: Kondisi sambungan pada pelat geladak Upper car deck yang mengalami runtuh

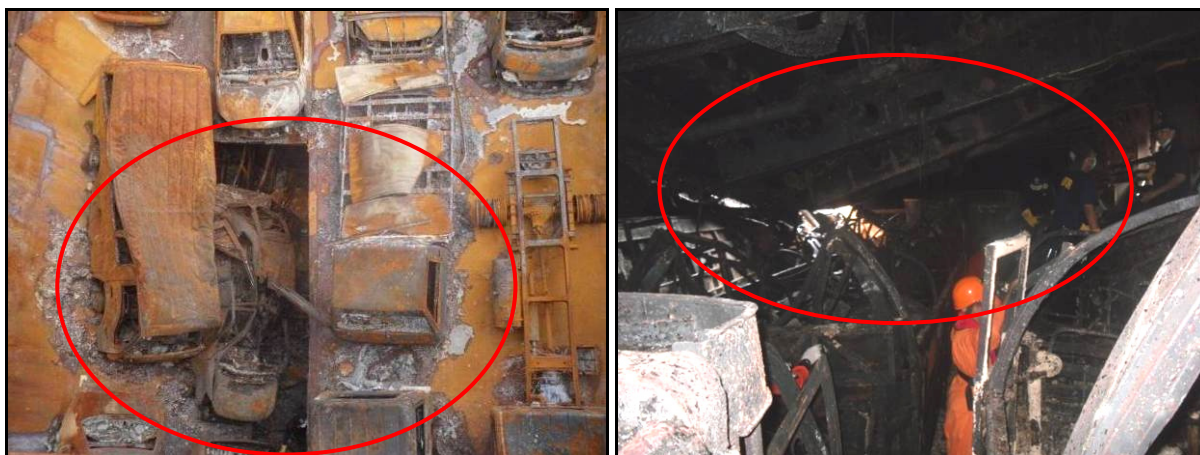
Gambar III-4: Kondisi perubahan konstruksi Upper car deck terlihat dari atas (kiri) dan kondisi konstruksi yang runtuh ke Lower car deck (kanan)

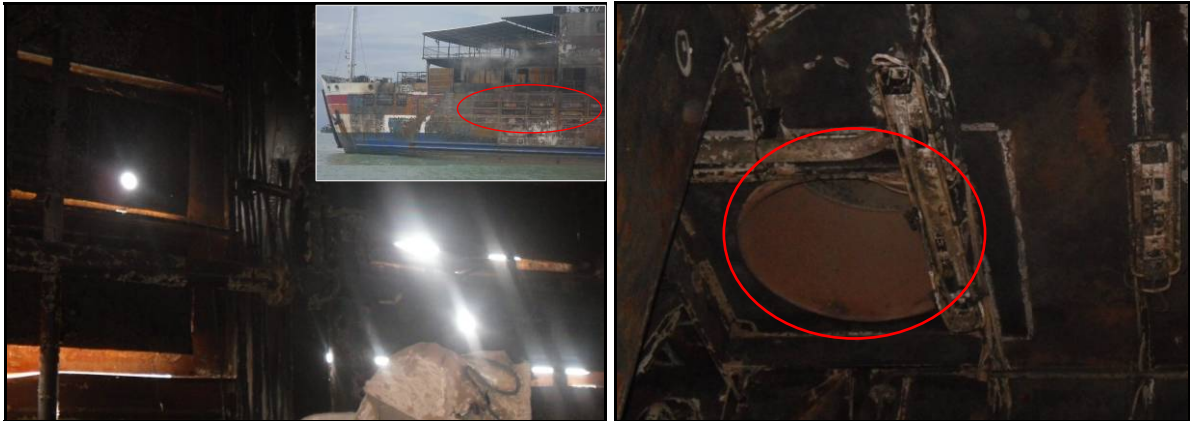
Ventilasi atau lubang-lubang udara yang terdapat pada kedua sisi lambung kapal (Gambar III-6) juga menyuplai oksigen ke ruang kendaraan secara terus menerus. Akibatnya api mendapatkan suplai oksigen yang cukup untuk membuat kebakaran menjadi besar, sehingga pemadaman dengan teknik memutus reaksi Segitiga Api dengan membatasi jumlah oksigen tidak dapat dilakukan.

Gambar III-6: Suplai udara dari lubang sepanjang lambung kapal dan blower di atas ruang Lower car deck

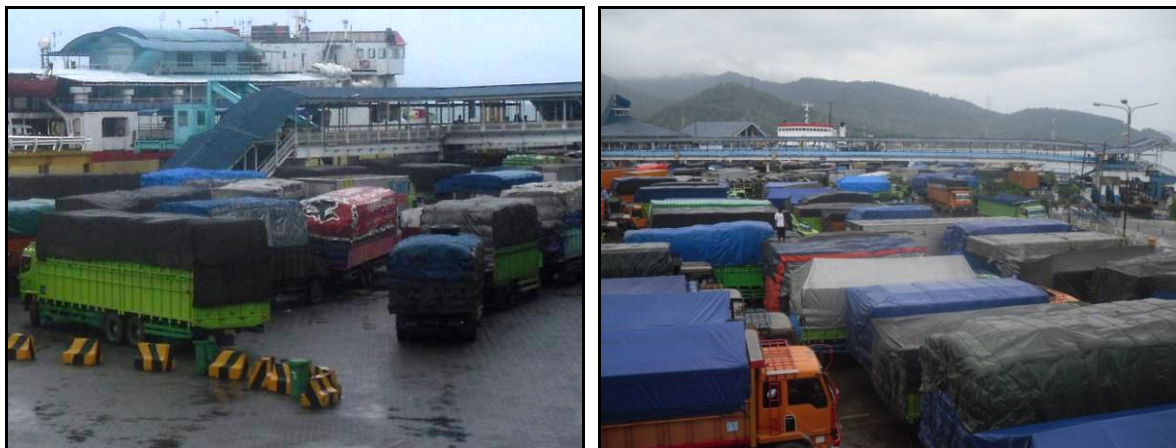
Berdasarkan keterangan saksi pada saat kendaraan masuk ke kapal, tidak ada pemeriksaan langsung dari pihak pengelola pelabuhan mengenai muatan yang diangkut dalam kendaraan, pengemudi kendaraan hanya memberitahukan kepada petugas mengenai barang bawaannya tanpa ada pemeriksaan langsung. Pemeriksaan baru dilakukan di pelabuhan tujuan. Akibatnya barang muatan berbahaya dalam kendaraan bisa saja masuk ke kapal tanpa pengawasan. Hal ini berakibat akan meningkatkan resiko kebakaran di kapal.

Gambar III-7: Kondisi muatan truk-truk yang akan masuk ke kapal penyeberangan di Pelabuhan Merak
