KNKT-11-02-02-03

Investigasi Kecelakaan Kapal Laut

**Kebakaran di Kamar Mesin *KM. Salvia*
Di Perairan Sebelah Timur, Sekitar Pulau Damar,
Kepulauan Seribu,
DKI Jakarta
8 Februari 2011**

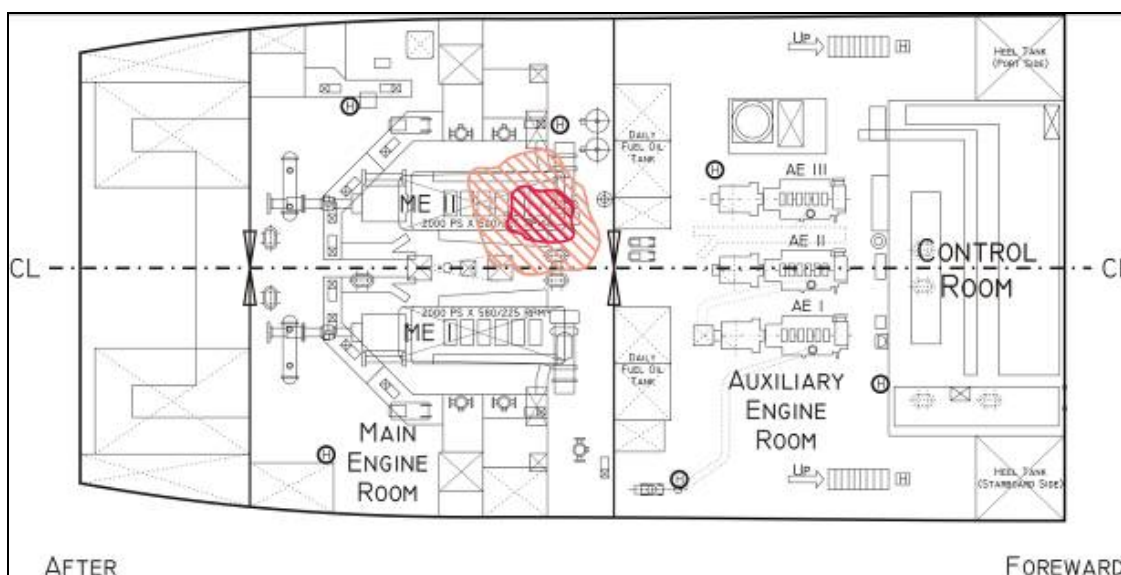
Gambar I-3: Posisi kebakaran di ruang mesin KM. *Salvia*

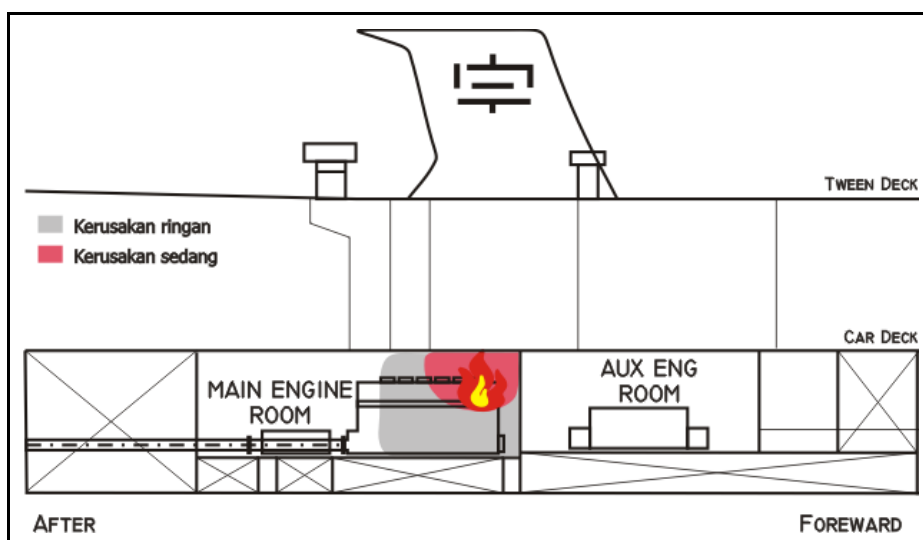
memerintahkan Juru Minyak Jaga untuk memeriksa kondisi kamar mesin induk. Juru Minyak melaporkan bahwa tidak menemukan adanya penyebab *alarm* tersebut berbunyi. Tidak berapa lama setelah Juru Minyak Jaga kembali ke ruang kontrol kamar mesin, *fresh water cooling exhaust valve alarm* berbunyi. Pada saat Masinis Jaga dan Juru Minyak hendak melakukan pengecekan, api terlihat di mesin induk kiri, dekat *manifold* gas buang.

Gambar 1-4: Titik awal kebakaran di mesin induk kiri

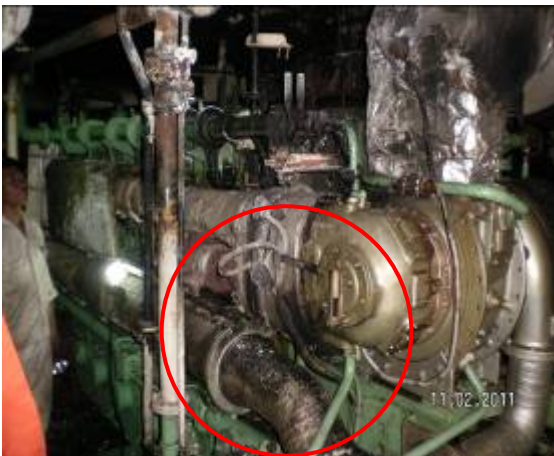
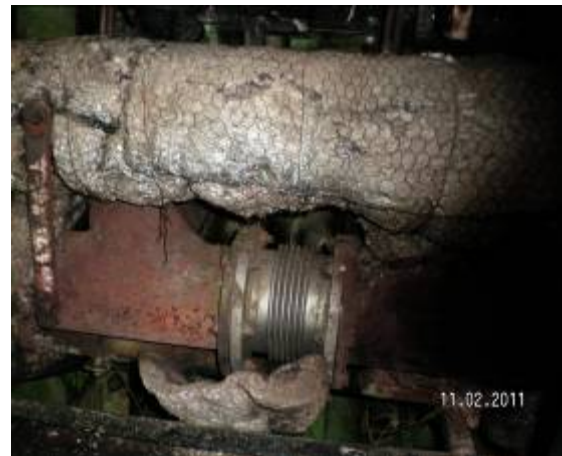
Kebakaran yang terjadi mengakibatkan kerusakan-kerusakan di kamar mesin induk pada daerah sekitar *manifold* gas buang mesin induk kiri dan daerah atas atau langit-langit tepat di atas mesin induk kiri termasuk kabel-kabel listrik.

Dari hasil identifikasi terhadap kondisi akibat kebakaran dapat diketahui bahwa pola kebakaran berawal dari salah satu mesin induk kiri tepatnya di *manifold* gas buang di dekat silinder No. 1 dan 2. Hal ini ditunjukkan dengan adanya kondisi kerusakan paling parah dibandingkan dengan tempat lain yang terjalari api. Sedangkan berdasarkan wawancara awak kapal bahwa api pertama kali terlihat berada di mesin induk sebelah kiri tepatnya di *manifold* gas buang (gambar I-6).

Gambar I-6: Keadaan manifold gas buang mesin induk kiri pasca kebakaran.

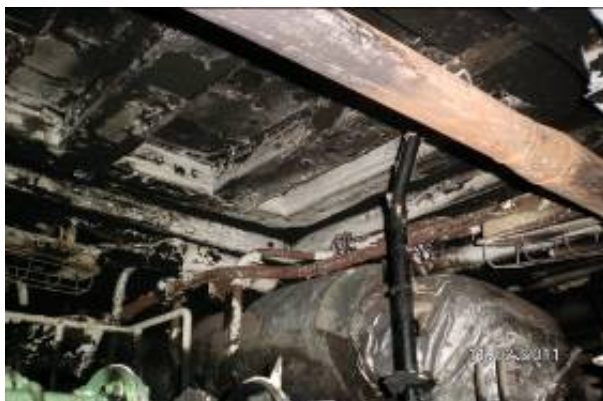
Gambar I-7: Area di atas mesin induk kiri yang mengalami kerusakan

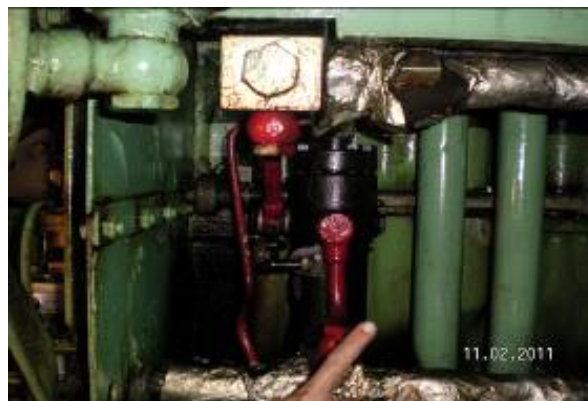
Dari hasil identifikasi terhadap kondisi mesin induk kiri tepatnya pada pipa pompa bahan bakar tekanan tinggi, terlihat bahwa adanya indikasi kebocoran dan adanya rembesan pada pipa pompa bahan bakar tekanan tinggi. Hal ini di kategorikan sebagai bahan mudah terbakar (gambar I-8). Dari hasil identifikasi terdapat adanya kumpulan tumpahan minyak yang tercampur di got-got kamar mesin induk (gambar I-9)

Gambar I-8: Adanya kebocoran pada pipa bahan bakar tekanan tinggi pada pompa bahan bakar silinder no. 1.

Dari hasil investigasi dan keterangan yang disampaikan oleh awak kapal yang berjaga di kamar mesin pada saat kejadian, diperkirakan terdapat kebocoran pada pipa bahan bakar tekanan tinggi. Lubang kebocoran diperkirakan sangat kecil, sehingga pada saat bahan bakar melewati kebocoran tersebut terjadi pembentukan gas jenuh bahan bakar. Adanya kebocoran bahan bakar ini dibuktikan dengan adanya kumpulan bahan bakar pada got-got di kamar mesin induk.

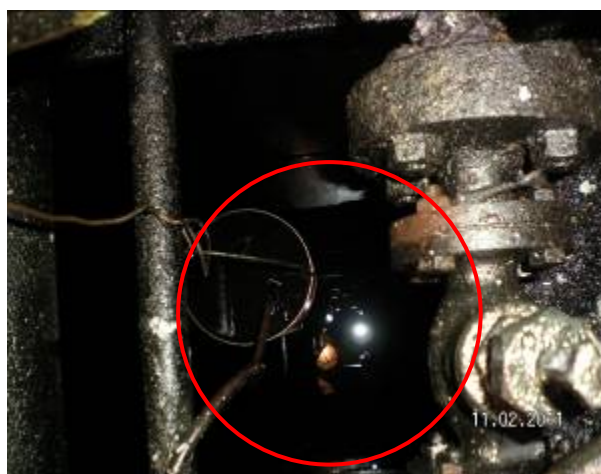
Gambar I-9: Adanya minyak yang terkumpul di got-got kamar mesin induk.

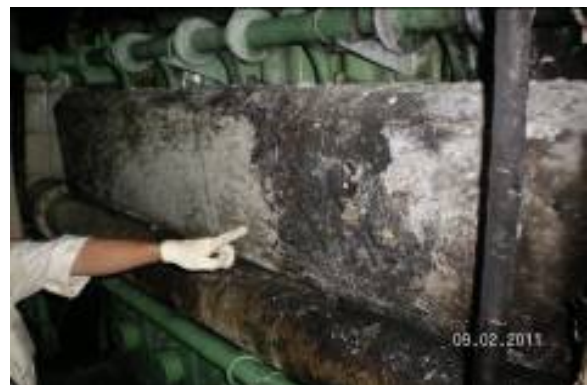
Pukul 03.00 WIB, pada saat Masinis Jaga dan Juru Minyak Jaga hendak melakukan pengecekan untuk kedua kalinya, api dari mesin induk kiri di dekat *manifold* gas buang sudah terlihat dari *engine control room*. Berdasarkan hasil investigasi pasca kebakaran dengan diperkuat pernyataan dari para Saksi, diperkirakan titik awal api berada di sekitar *manifold* gas buang antara silinder 1 dan 2. Identifikasi kebakaran menunjukkan bahwa daerah yang mengalami kerusakan paling parah berada di daerah sekitar *manifold* gas buang tersebut.

Gambar II-1: posisi titik awal kebakaran

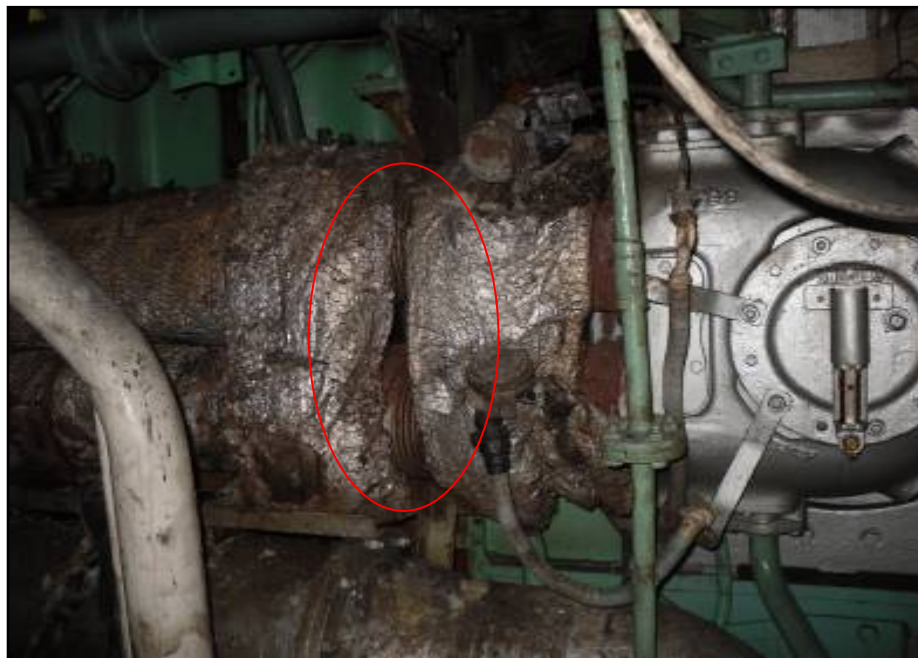
Pada kejadian terbakarnya *KM. Salvia*, energi panas yang menjadi pemantik gas jenuh bahan bakar yang keluar akibat bocornya pipa bahan bakar tekanan tinggi diperkirakan berasal dari permukaan panas (*hot surface*) *manifold* gas buang yang tidak terisolasi dengan baik. Isolasi permukaan tersebut diduga tidak menutup semua bagian dari *manifold* tersebut, sehingga gas jenuh yang berada di dekatnya dapat mudah terpantik oleh panas dari bagian *manifold* gas buang yang terbuka.

Gambar II-2: Manifold gas buang yang tidak terbungkus Glasswool dengan rapi

Pada gambar III-2 terlihat pembungkus *manifold* yang tidak sepenuhnya mengisolasi panas dari *manifold* gas buang. Hal tersebut dapat dikarenakan oleh pemasangan isolasi *manifold* yang tidak rapi setelah perbaikan mesin dan juga akibat kerumitan bagian yang diisolasi tersebut.

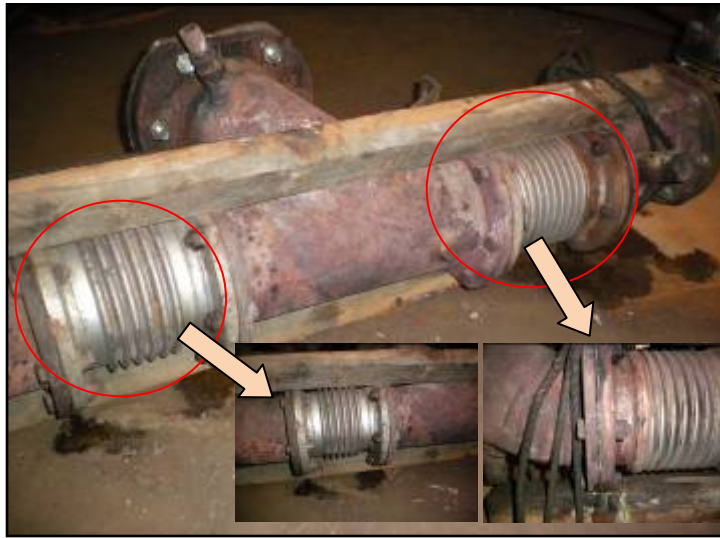
keadaan baik. Kebocoran gas buang pada *manifold* tersebut juga berperan aktif dalam meningkatkan panas permukaan pada bagian *manifold* yang tidak terbungkus dengan rapi.

Gambar II-3: Kebocoran pada packing

Kebocoran pada sambungan *manifold* gas buang diindikasikan karena adanya faktor-faktor sebagai berikut:

- Getaran dari mesin induk yang terus-menerus dalam jangka waktu yang lama mengakibatkan baut pengikat *packing* menjadi kendur.
- Kelelahan bahan (*fatigue*) dan mutu serta jenis dari *packing* itu sendiri, menyebabkan antara paking dan flange menjadi longgar.
- Pemasangan *packing* yang tidak presisi (*misalignment*).
