KNKT-11-03-03-03

Investigasi Kecelakaan Kapal Laut

**Tubrukan antara *MT.Gloria Sentosa* dengan
*Kapal Jukung Irpansya***

**Di Selat Jaran, Alur Pelayaran Sungai Musi, Palembang,
Sumatera Selatan**

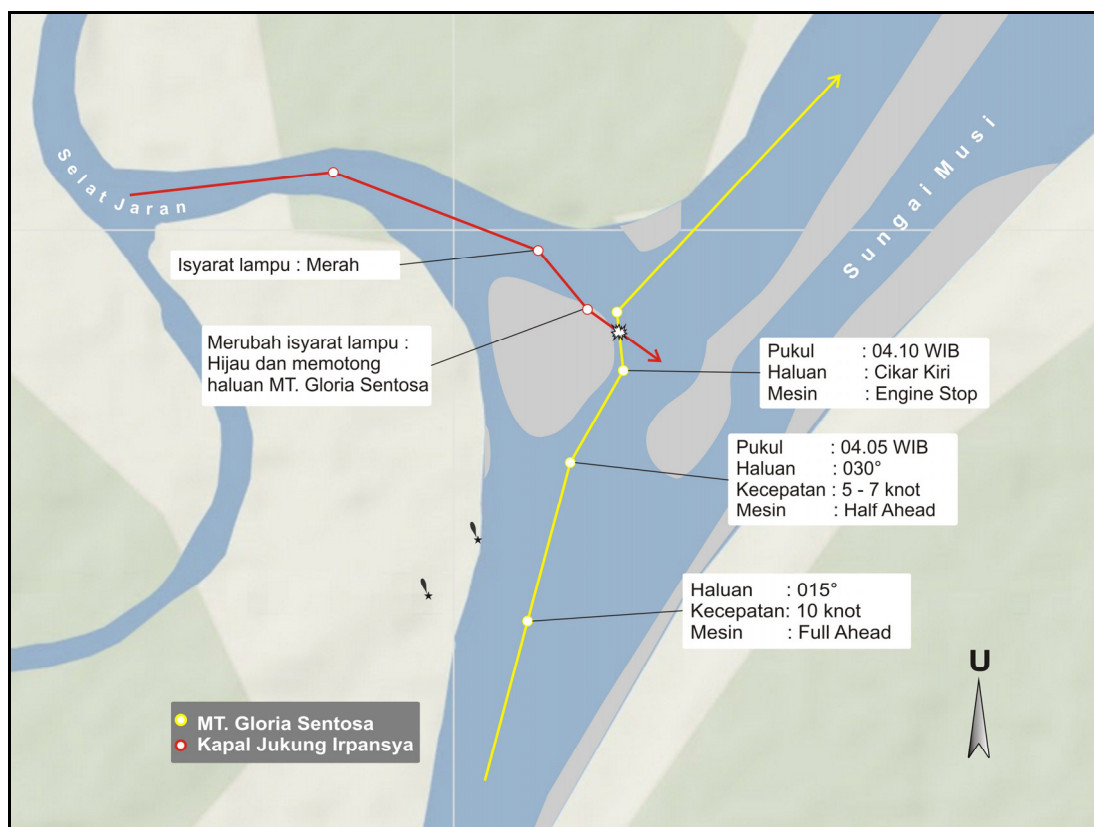
Gambar I-4: Lintasan masing-masing kapal dan posisi tubrukan

Kapal Jukung Irpansya yang pada saat itu mengambil keputusan untuk memotong haluan MT. Gloria Sentosa segera menambah kecepatan untuk menghindari tubrukan. Pandu segera memerintahkan Juru Mudi Jaga untuk cिकार kiri, namun tubrukan tidak dapat dihindari. Pukul 04.10 WIB, haluan MT. Gloria Sentosa menubruk bangunan atas sisi kanan Kapal Jukung Irpansya di posisi 02°48'090" LS - 104°56'050" BT.

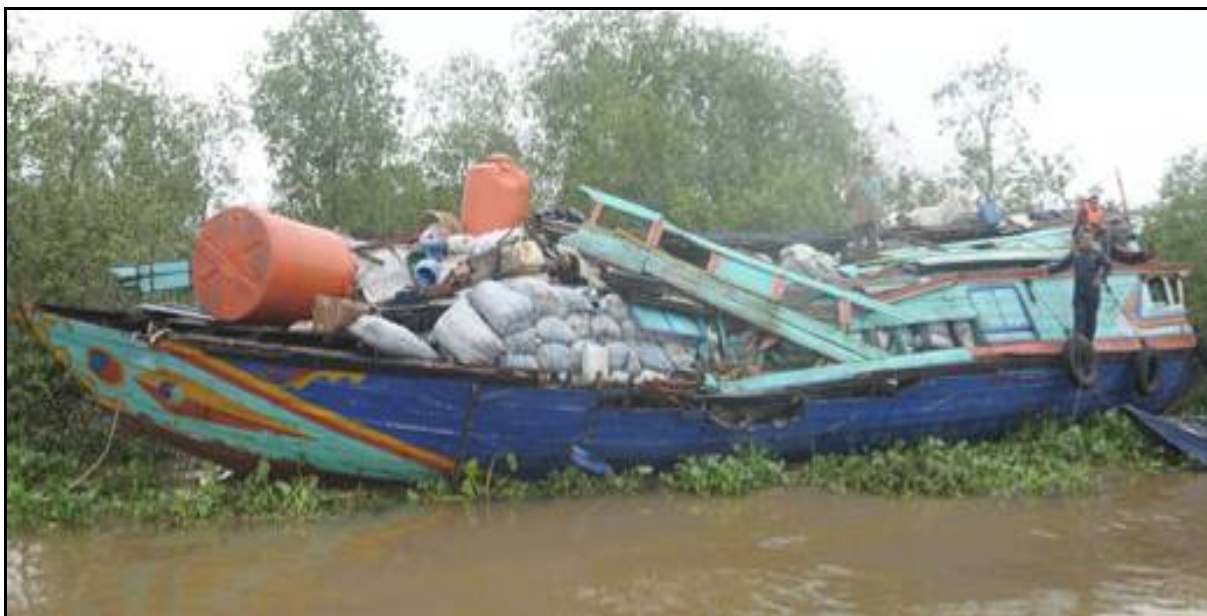
Akibat tubrukan ini, bangunan atas dan sebagian sisi lambung kanan *Kapal Jukung Irpansya* runtuh dan menimpa 5 orang penumpang yang sedang tidur, sehingga tidak sempat menyelamatkan diri kemudian meninggal dunia. Dari pemeriksaan lebih lanjut diketahui korban penumpang selamat sebanyak 21 orang, 5 di antaranya mengalami luka berat. Seluruh korban luka dirawat di RS. Bhayangkara Palembang, sedangkan korban meninggal langsung di bawa ke Rumah Sakit Umum Mohammad Hoesin (RSMH) Palembang.

Gambar I-5: Kondisi Kapal Jukung Irpansya setelah kejadian

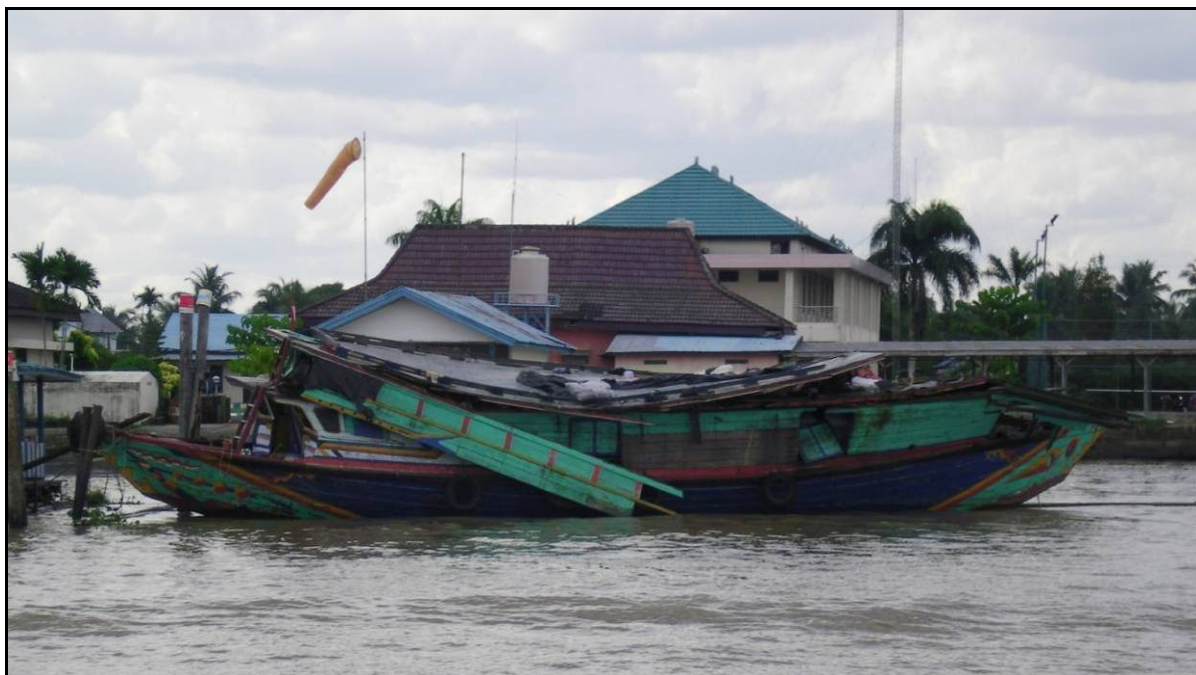
Gambar I-6: Kondisi bangunan atas Kapal Jukung Irpansya setelah ditambatkan di Dermaga Polair

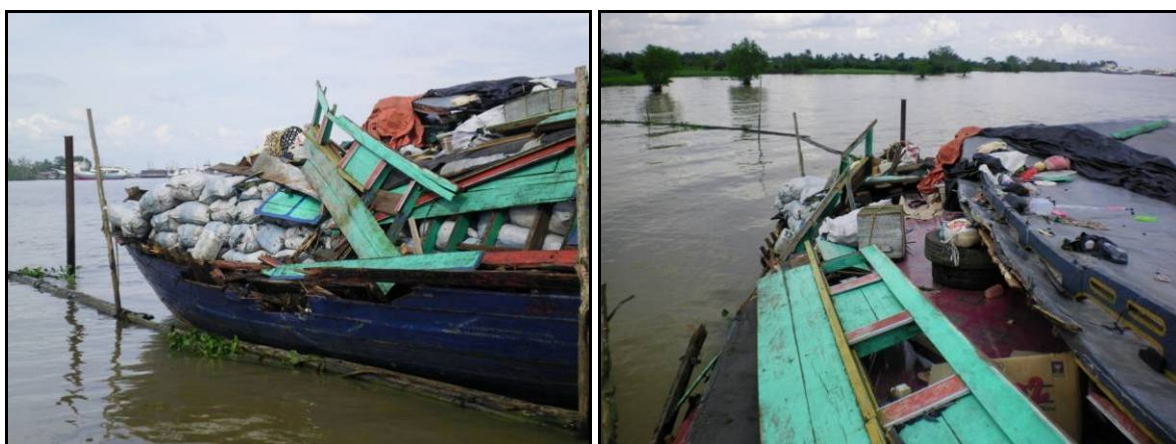
Gambar I-7 Kerusakan Kapal Jukung Irpansya pada bagian Buritan sebelah kanan

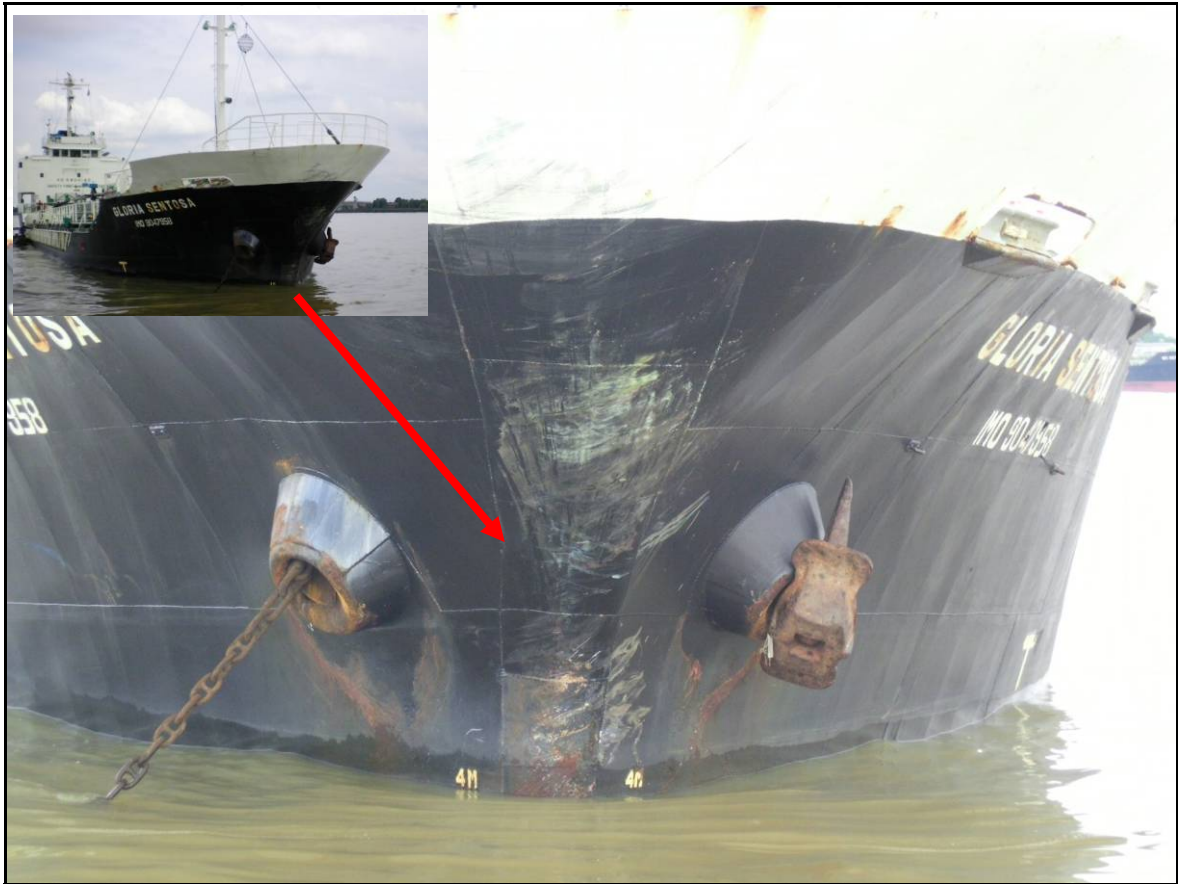
MT. Gloria Sentosa mengalami beberapa goresan di bagian haluan kapal, sehingga kecelakaan ini tidak mengakibatkan pencemaran lingkungan perairan Sungai Musi.

Gambar I-8 Haluan MT. Gloria Sentosa yang mengalami goresan akibat bertubrukan dengan Kapal Jukung Irpansya
