LAPORAN FINAL
KNKT-11-07-04-03

Investigasi Kecelakaan Kapal Laut

Terbakarnya *KM. Musthika Kencana II*
Di Perairan 45 NM Selatan Pulau Masalembo Besar,
Laut Jawa, Jawa Timur
04 Juli 2011

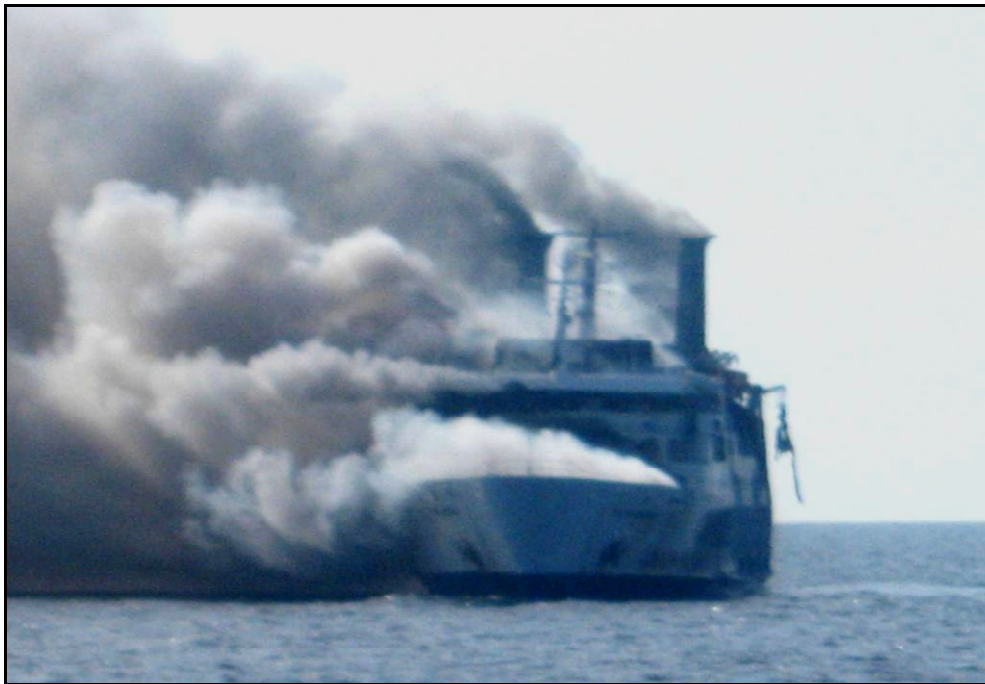
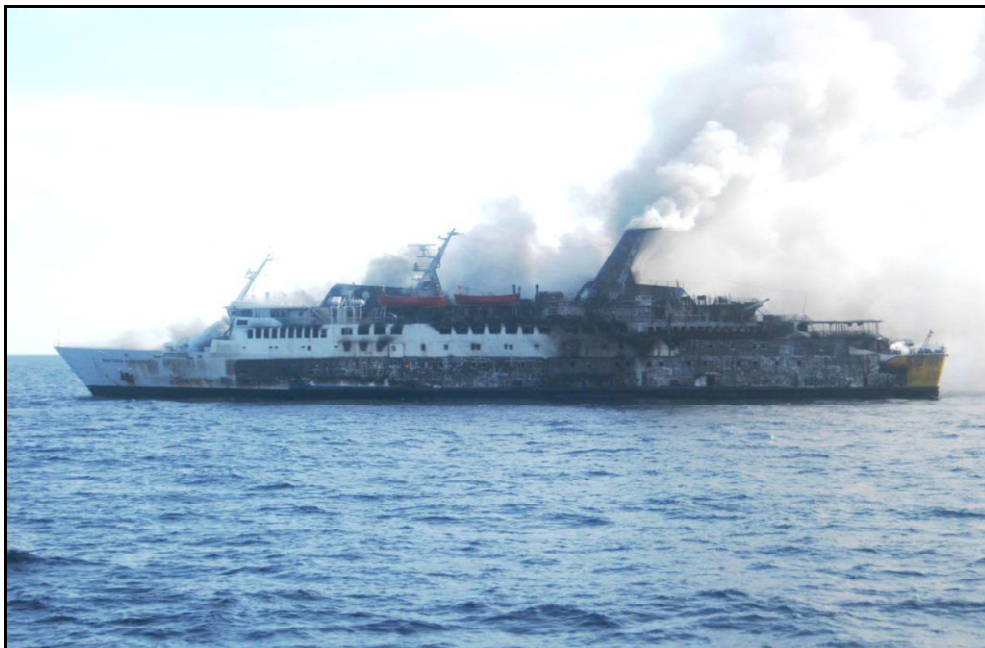
Gambar II-2: Kondisi kebakaran yang terjadi KM. Musthika Kencana II

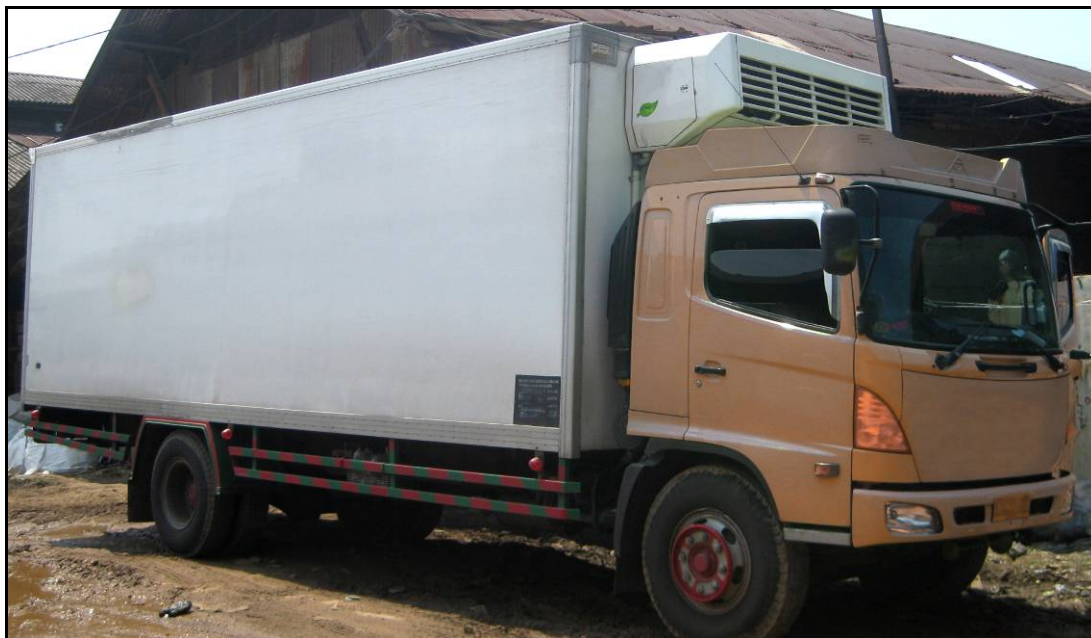
Sumber kebakaran dilaporkan berada pada daerah mesin pendingin muatan yang berada di celah antara *box* muatan dan kepala truk (Gambar III-1). Petugas Keamanan Jaga tidak secara rinci menunjukkan titik awal kebakaran dikarenakan jarak antarkendaraan yang sempit sehingga menyulitkan Petugas Keamanan Jaga untuk melihat titik api.

Gambar III-1: Truk dengan sistem pendingin yang sejenis dengan truk yang diindikasikan sebagai sumber awal kebakaran di KM. Musthika Kencana II

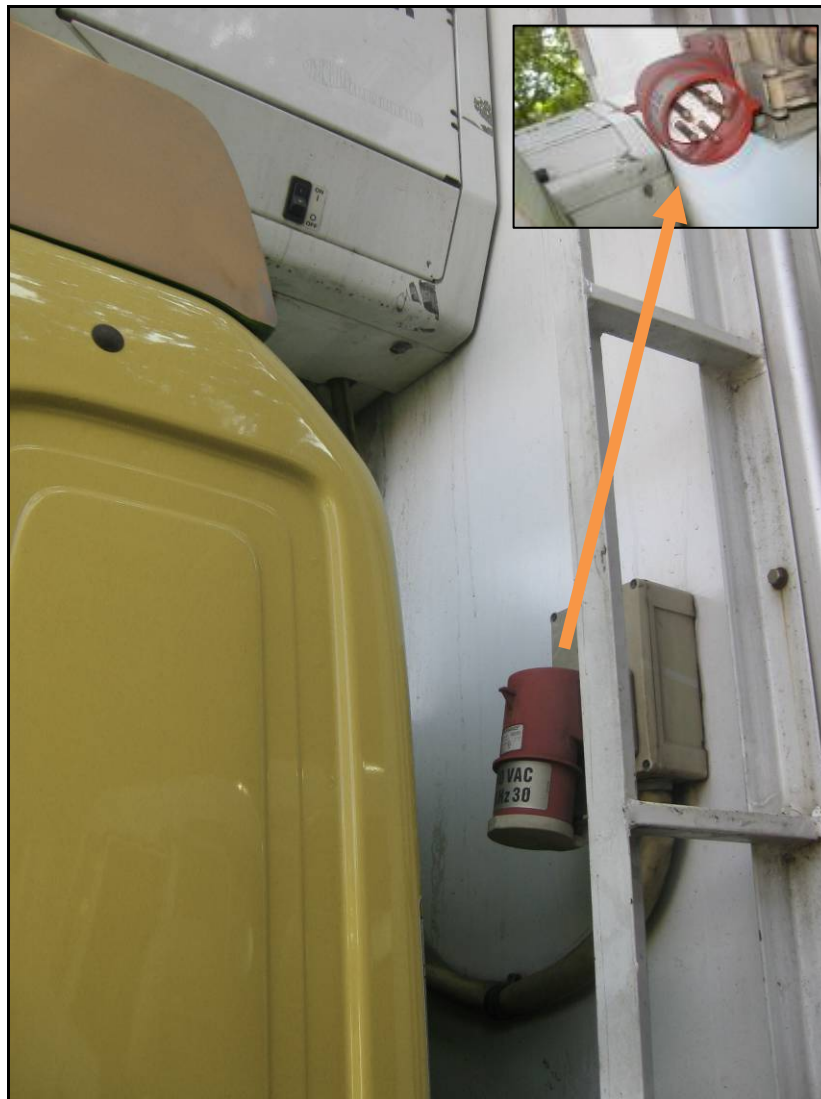
Dari penelitian tim investigasi terhadap truk dengan mesin pendingin sejenis, mesin pendingin muatan tersebut juga dilengkapi dengan stop kontak (*socket/plug*) listrik yang terhubung ke sistem *elektro motor fan* pendingin kondenser. Dengan beroperasinya *elektro motor fan* tersebut maka fungsinya dapat menggantikan mesin diesel sebagai penggerak kompresor. Saat stop kontak listrik di sambungkan ke sumber listrik dari luar truk, *elektro motor fan* pendingin kompresor akan bekerja dan sekaligus memutar kompresor, *blower* ruang muatan, dan *dinamo charger* untuk *accu* melalui *v-belt* yang saling terhubung, sedangkan mesin diesel tidak ikut berputar karena terdapat *coupling* pada mesin diesel tersebut.

Gambar III-6: Posisi Plug listrik yang berada di sela antara kepala truk dengan box muatan

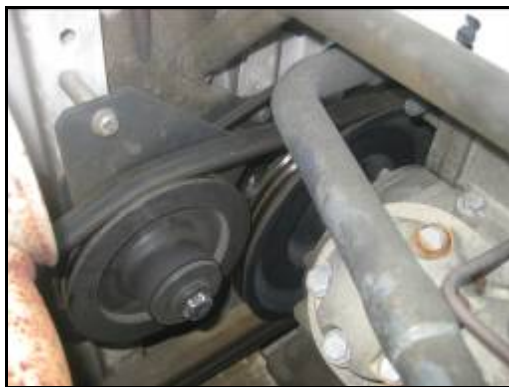
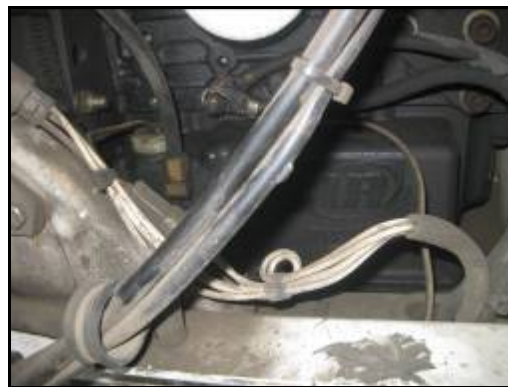
Bahan yang titik nyalanya rendah yang digolongkan sebagai bahan yang mudah terbakar pada saat kejadian, antara lain: Bahan bakar solar mesin diesel sistem pendingin, kabel instalasi mesin pendingin, dan karet *v-belt*.

**Gambar III-8: a. V-belt dan pulley penghubung putaran mesin diesel;
b. kabel di sekitar mesin diesel**

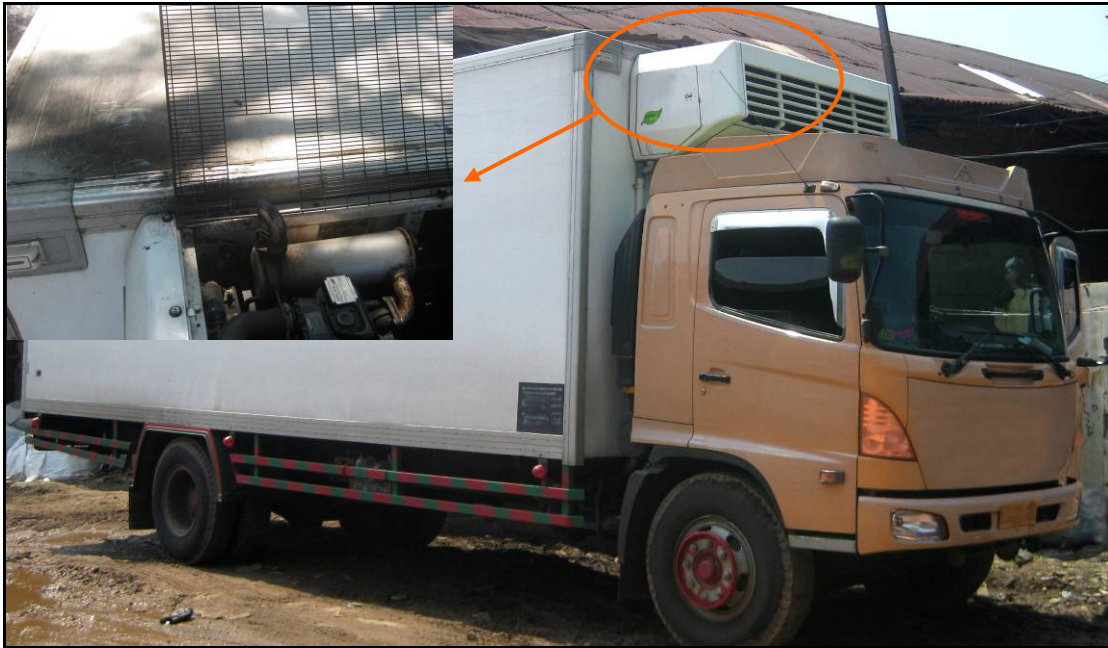
Gas buang dari mesin diesel sistem pendingin dibuang melalui saluran *exhaust* yang mengarah ke belakang. Pada kondisi truk *box* bergerak, panas dan asap terbang dengan cepat. Akan tetapi, ketika truk *box* sedang dalam kondisi berhenti dan mesin pendingin tetap beroperasi (misalnya dalam pelayaran) maka panas akan terpusat secara terus-menerus pada satu titik di daerah yang berdekatan dengan *exhaust* tersebut.

Gambar III-9: Posisi lubang buangan exhaust mesin diesel yang mengarah ke atas box muatan

Berdasarkan keterangan Muallim III, saat tiba lokasi kebakaran, terlihat api mulai berjatuh dari atas truk *box*. Dari keterangan tersebut diindikasikan bahwa terdapat bahan-bahan mudah terbakar yang ada di bagian atas truk *box*. Bahan atau barang muatan mudah terbakar yang ada di atas truk diindikasikan sebagai sumber titik awal kebakaran. Selama pelayaran bahan atau barang muatan yang terdapat di atas truk *box* tersebut akan mengalami proses *Pyrolysis*¹⁰ dan selanjutnya terbakar.

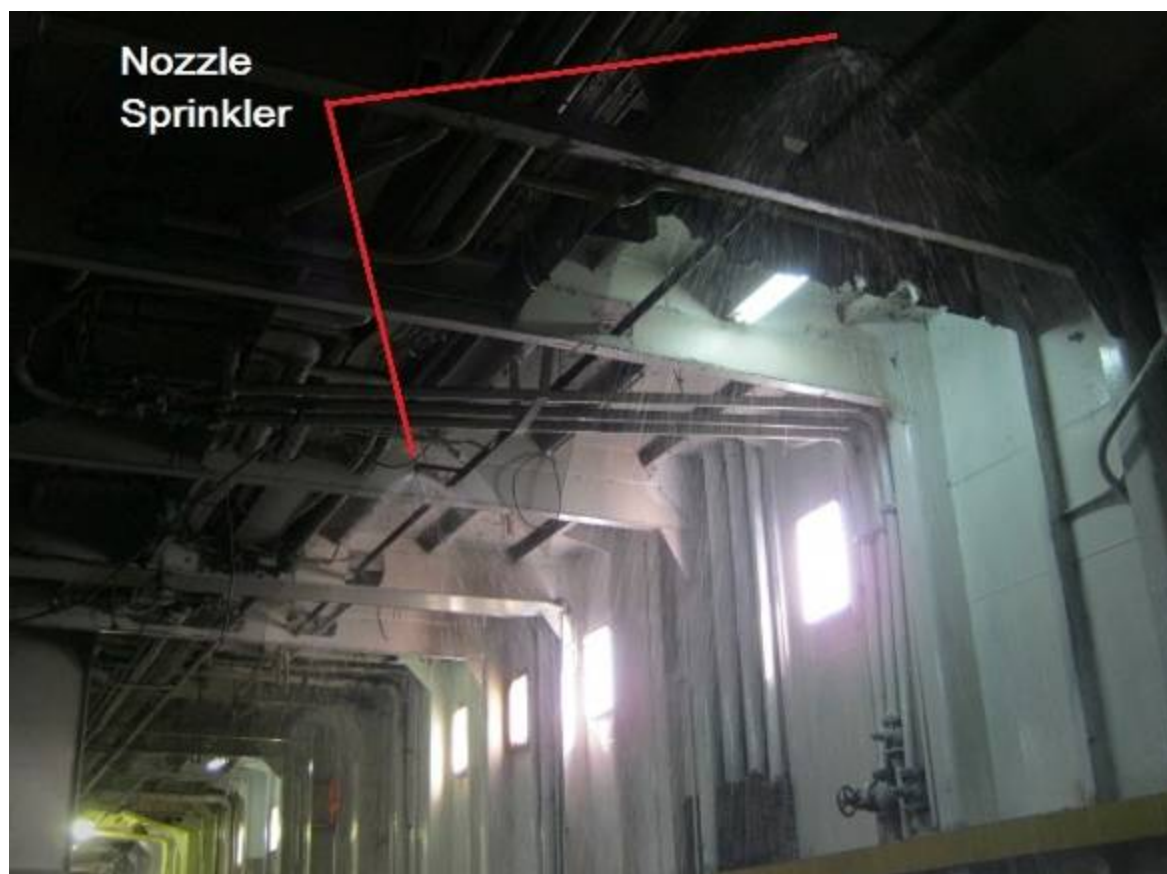
Dari hasil pemeriksaan terakhir pengujian *sprinkler* di *KM. Musthika Kencana II*, diketahui bahwa arah semburan *nozzle sprinkler* tidak cukup lebar. Kondisi demikian dapat disebabkan kurangnya tekanan air yang dihasilkan oleh pompa pemadam kebakaran ataupun jenis dari *nozzle sprinkler* itu sendiri. Dari pengujian tersebut, cakupan area kebakaran yang mampu dijangkau oleh semburan *nozzle sprinkler* hanya sekitar radius 1 meter. Dengan demikian, jika sumber kebakaran tidak tepat berada di area cakupan *nozzle sprinkler* (radius 1 meter) maka penggunaan pemadam *sprinkler* saat kejadian menjadi tidak efektif.

Gambar III-10: Dokumentasi hasil pengujian sprinkler pada KM. Musthika Kencana II.

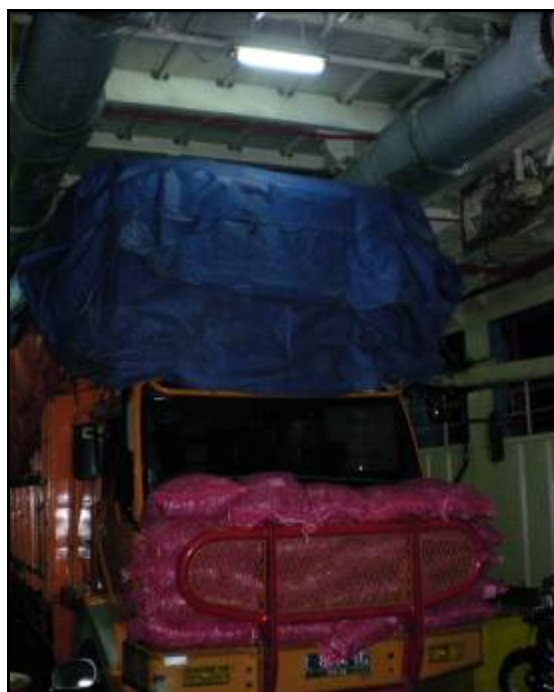
Gambar III-11: Kondisi muatan di atas truk bak

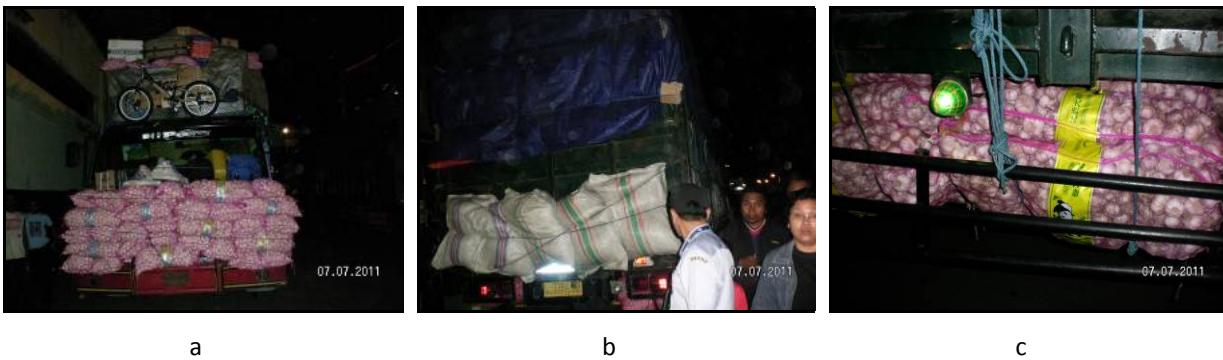
Peraturan untuk melarang truk dengan volume berlebih sudah diterapkan, hanya saja dalam pelaksanaan di lapangan kurang baik. Untuk mencegah masuknya truk dengan volume muatan berlebih, truk-truk tersebut harus melewati palang/pembatas sebelum masuk ke kapal, namun kondisi di lapangan menunjukkan bahwa palang tersebut tidak berfungsi, sehingga truk bak dengan volume muatan berlebih tetap dapat masuk ke dalam kapal. Dengan kondisi volume muatan truk yang berlebih, jarak antarkendaraan menjadi lebih sempit karena sisi samping dan depan truk dikurangi/dipenuhi dengan muatan. Jarak sisi antarkendaraan yang semula diharuskan minimal 60 cm tentunya menjadi lebih sempit, sehingga mengganggu lalu lintas pergerakan penumpang dan Awak Kapal.

Gambar III-12: Kondisi muatan berlebih pada: (a) Bagian depan dan atas truk; (b) Bagian belakang truk; dan (c) Bagian bawah truk.

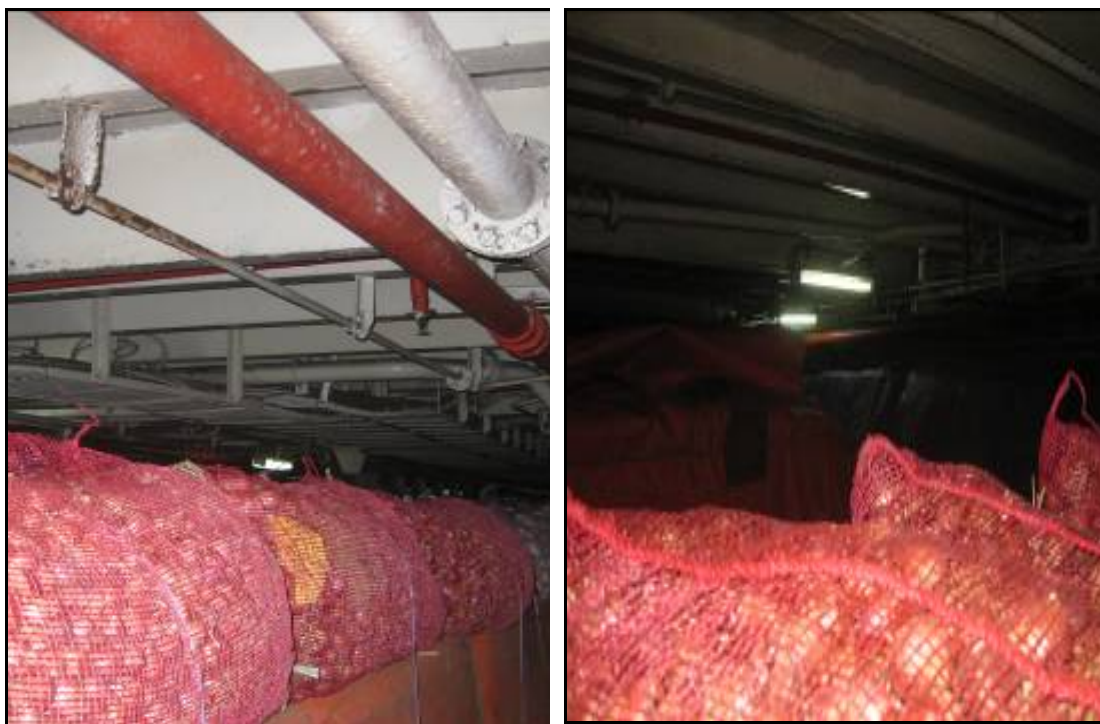
- Selain mengganggu pergerakan orang dan berkontribusi merusak *ramp door*, kondisi truk dengan volume muatan berlebih juga menghalangi penyebaran air dari *water sprinkler*. Dengan tinggi *Car deck* 6 m dan tinggi bak truk ± 3 m, maka ruang antara langit-langit *Lower car deck* dengan muatan di truk bak menjadi ± 3 m. Akan tetapi, ketika kondisi bak truk menjadi *over mounted*, maka jarak *water sprinkler* dengan muatan di bak truk menjadi lebih pendek. Pemantauan Tim di lapangan menunjukkan bahwa rata-rata tinggi ruang antara langit-langit *Lower car deck* dengan muatan truk tidak lebih dari 60 cm.

Gambar III-13: Contoh kondisi muatan pada bak truk: (a) Jarak antara muatan dan langit-langit Lower Car deck; dan (b) Kondisi muatan pada 3 truk yang berbeda.

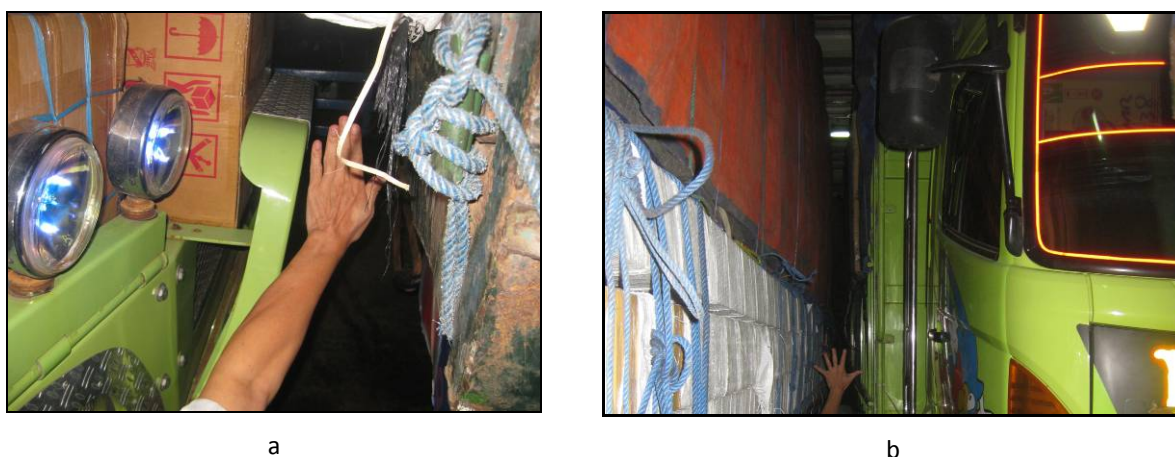
Posisi jarak antar kendaraan yang terlalu dekat antara sisi depan dan belakang sangat mempengaruhi kecepatan laju perjalanan api dari satu kendaraan ke kendaraan lainnya. Dari pengamatan Tim Investigasi di lapangan, jarak antar kendaraan kurang dari 30 cm bahkan saling berdekatan, sehingga tidak ada penumpang ataupun Awak Kapal yang dapat melewati celah antar kendaraan tersebut.

Gambar III-14: Kondisi jarak antarkendaraan di Lower car deck: (a) Depan-belakang; dan (b) Sisi kendaraan.
